Rapport 2005:25

Inventering av gjuterier i Stockholms län

Författare:
Daniel Boman

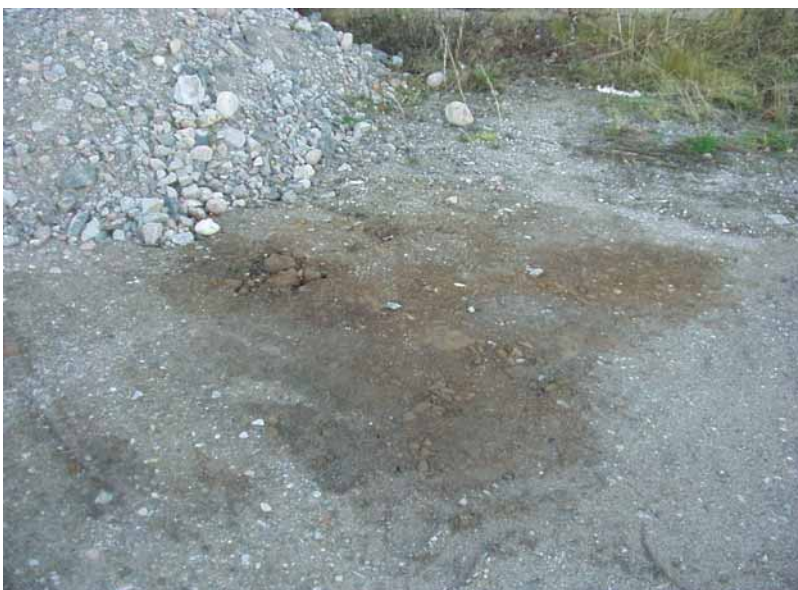
Figur 5. Rostfärgad gjuterislagg och -sand som deponerats och därefter täckts över.
