# Översiktlig stabilitetskartering

Lidingö

(Dalénum, Brevik, Islinge, Kyrkviken och Ekholmsnäs)

<b>Sweco Sverige AB</b>	556767-9849
<b>Uppdrag</b>	Översiktlig stabilitetskartering, Lidingö
<b>Uppdragsnummer</b>	30060247
<b>Kund</b>	Lidingö Stad
<b>Upprättad av</b>	Deniz Dagli
<b>Datum</b>	2023-10-27
<b>Dokumentreferens</b>	PM Översiktlig stabilitetskartering_v3

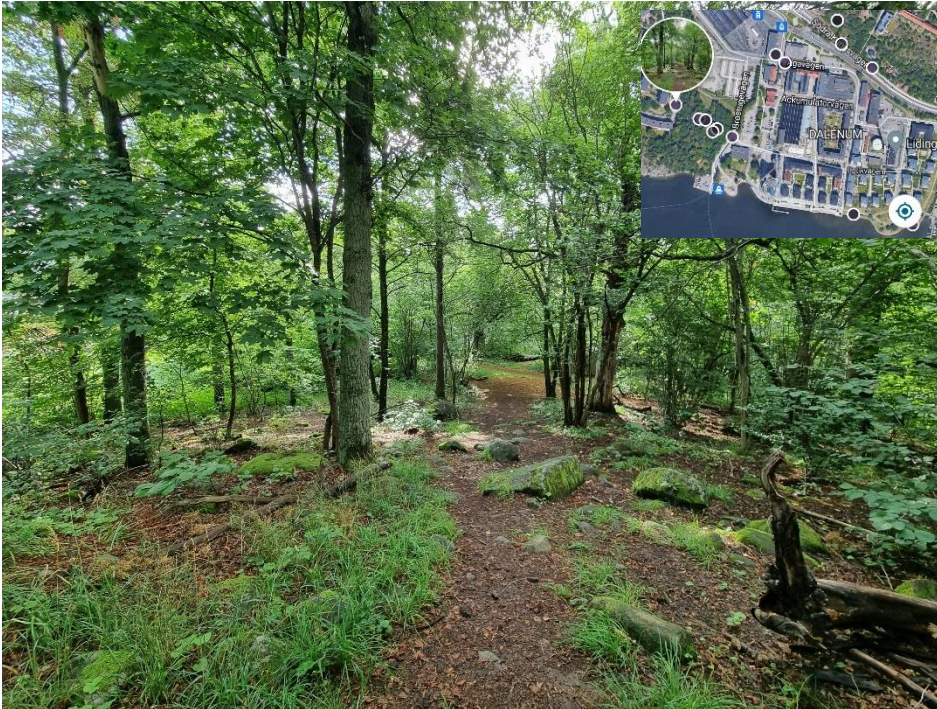
Platsbesöket har inletts med besiktning av slänten som förekommer i Dalénums direkta närhet i väst, se Figur 16. Slänten bedöms bestå av ett tunt jordtäckte och block har ställvis påträffats. Ytbeskaffenheten utgörs av träd och vegetation som är gynnsamt för stabiliteten. Slänten visar idag inga indikationer för bristfällig stabilitet.

Figur 16. Slänt med tunt jordtäckte i västra Dalenum.

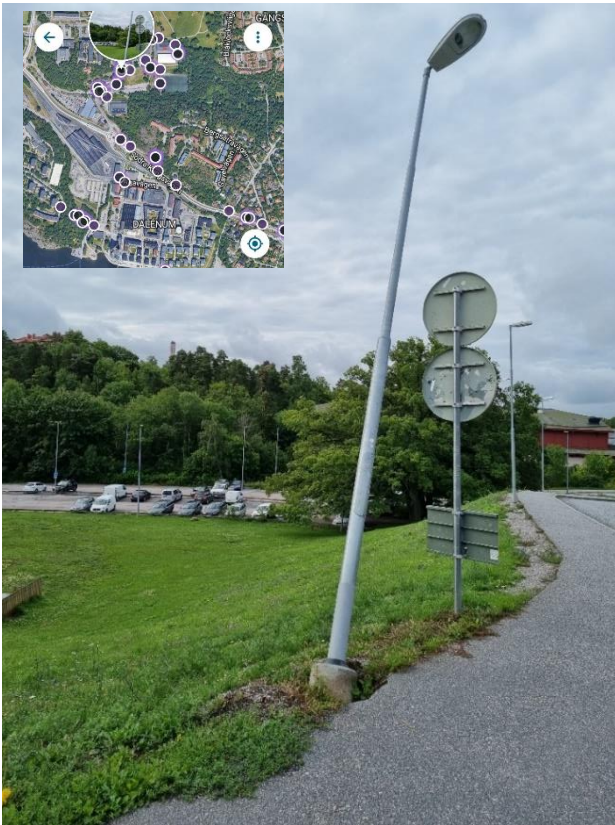
Figur 17. En ljusstolpe visar tecken på bärighetsproblematik vid släntkrön i söder om Högsätra skolområde.

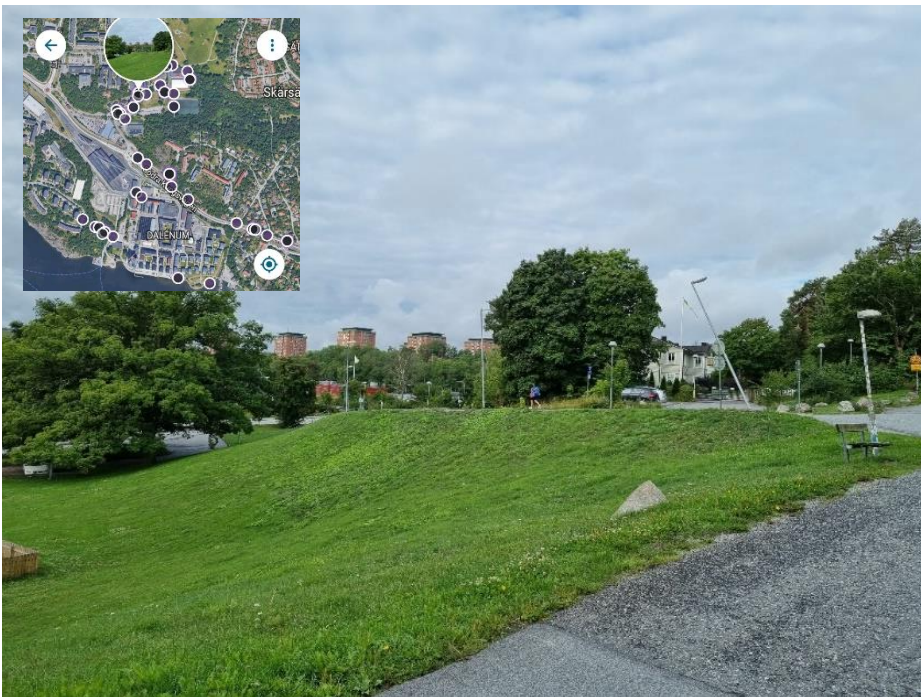
Figur 18. Lerslänt i Högsätra.

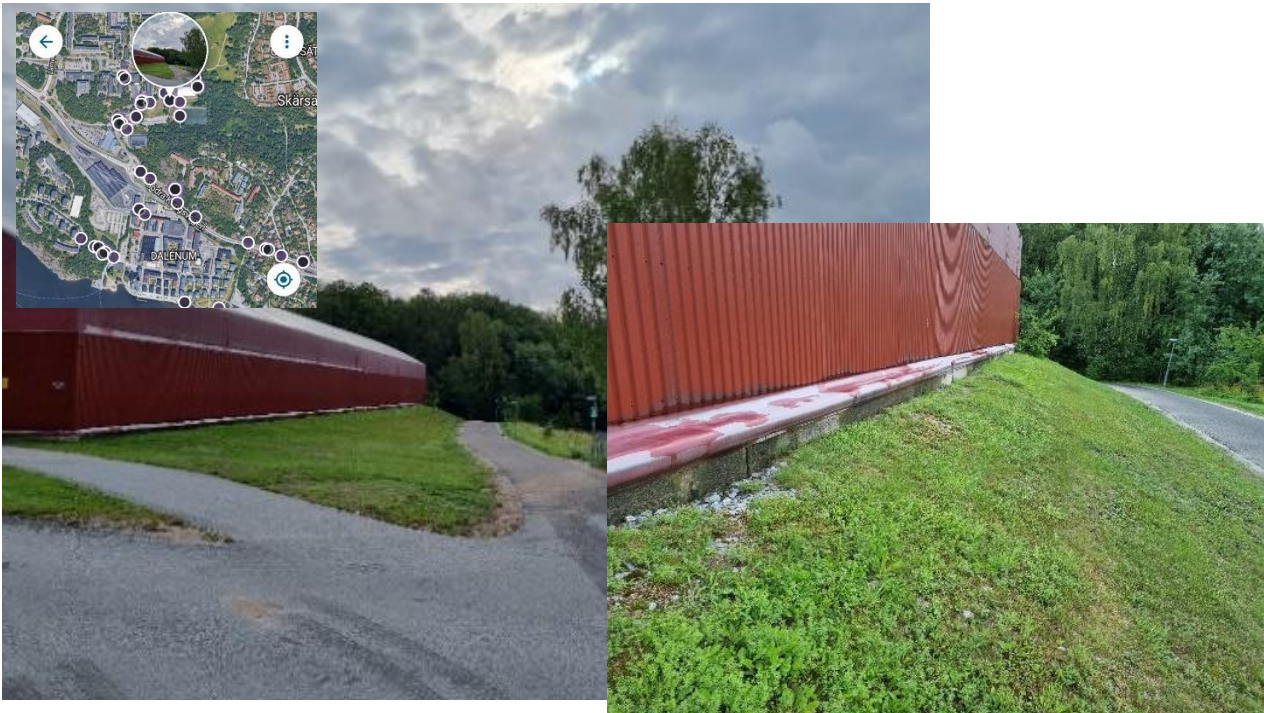
Söder om ishallen förekommer en jordslänt av relativt mindre storlek, se Figur 19. Enligt relationshandlingar och underlag från Lidingö stadsarkiv har ishallen grundlagts med pålar som ej bedöms att medföra någon last i släntrönet. Ytbeskaffenheten i slänten utgörs av grästäckta ytor och slänten visar inga indikationer på bristfällig stabilitet.

Figur 19. Ishallen i Högsåtra tillsammans med den intilliggande slänten.

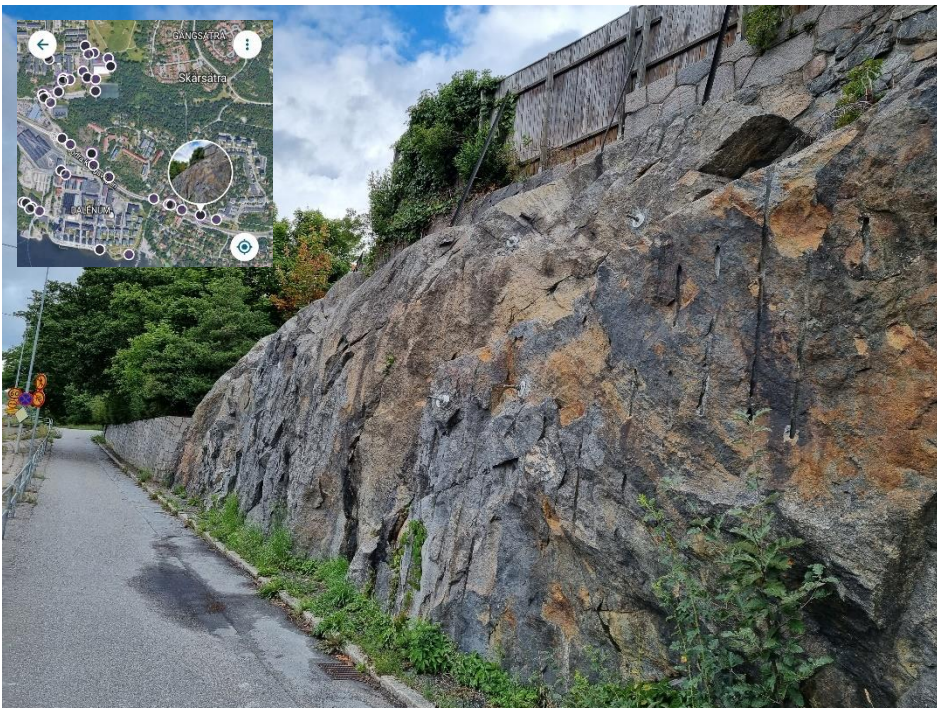
Delar av Södra Kungsvägen som ansluter sig till Dalénum i öst ingick också i den geotekniska besiktningen. Längs med denna sträcka förekommer omfattande höjdskillnader mellan S:a Kungsvägen och bostadsområdet som ligger norr om vägen i områdets höglänta delar. Här förekommer ställvis branta bergslänter (se, Figur 20) och höjdskillnaden har hanterats med hjälp av stödkonstruktioner. Bergslänten har förstärkts med bultar, se Figur 20.

Figur 20. Bergslänt vid Södra Kungsvägen. Slänten har förstärkts med bultar.

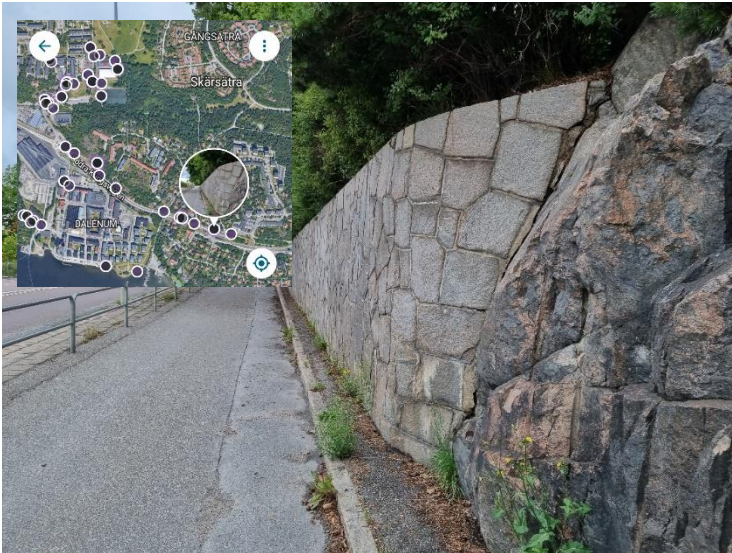
Stödmuren som förekommer längs med (norr om) S:a Kungsvägen visar idag inga tecken på skador och mothåller en jordslänt vars fot har samma höjdnivå som överkantstödmur, se Figur 21 och Figur 22. Denna slänt kunde ej besiktas till önskad nivå pga. vegetationstäcket och begränsad framkomlighet. I de delar av slänten där vegetationstäcket saknas syns tecken på erosionsskador, se Figur 22.

Figur 21. Stödmur längs med S:a Kungsvägen.

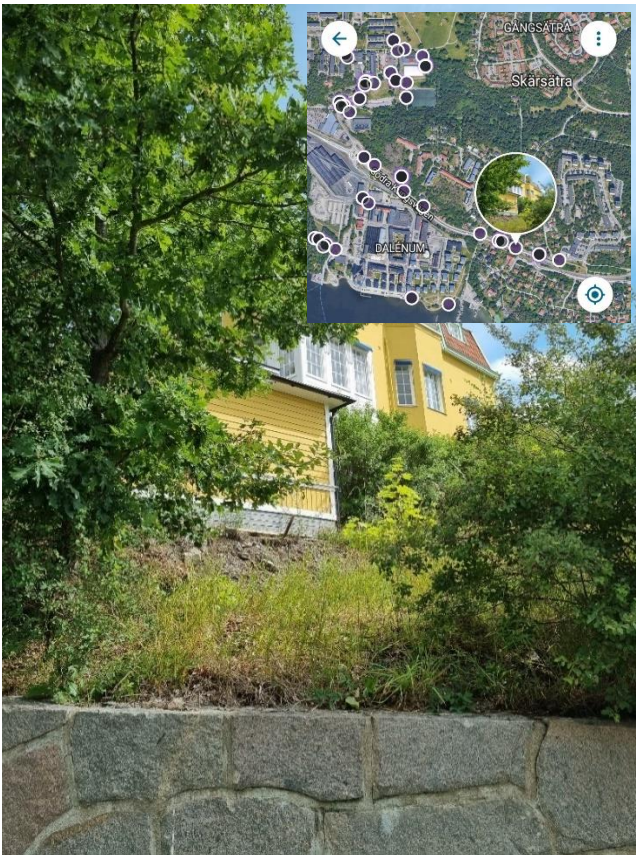
Figur 22. Stödmur längs med S:a Kungsvägen. Slänten ovan visar tecken på erosionsskador.

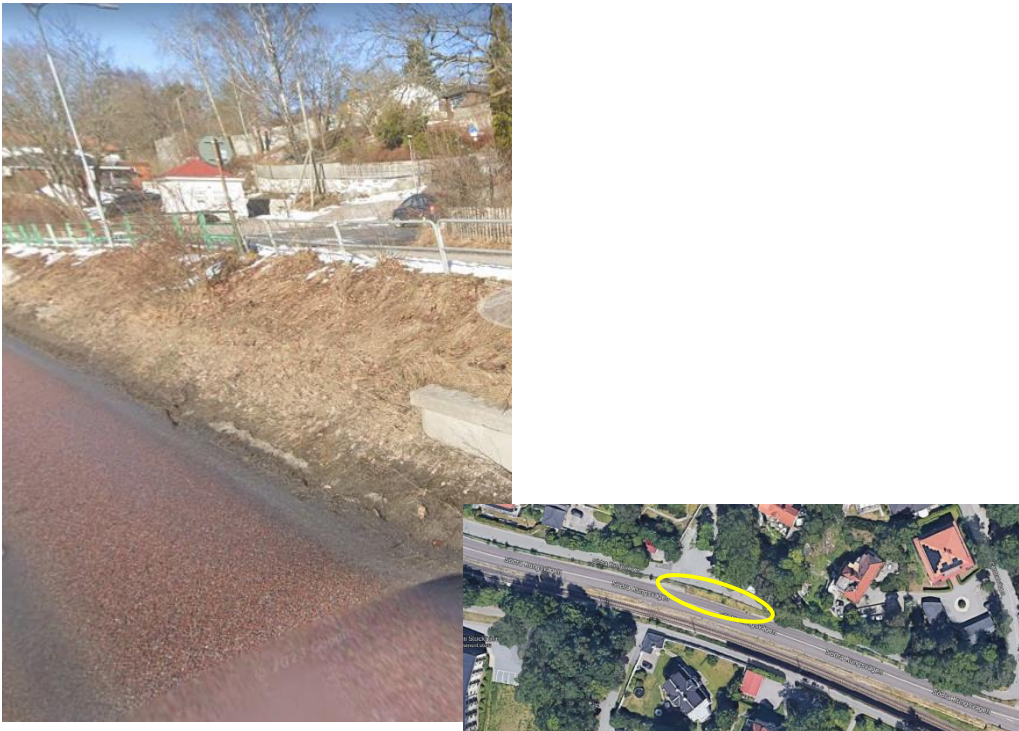
I de delar där S:a Kungsvägen och GC-banan befinner sig på olika nivåer har höjdskillnaden hanterats med hjälp av korta stödmurar. Stödmuren saknas helt på en sträcka som är ca 25 m lång. Här förekommer en jordslänt där släntfoten hamnar inom vägområdet och riskerar hindra trafiken vid minsta rörelser som eventuellt kan orsakas av bristfällig stabilitet. Räckets som separerar GC-banan från S:a Kungsvägen har drabbats av sättningsskador alt. rörelser i släntkrön, se Figur 23 och Figur 24.

Figur 23. I delar av S:a Kungsvägen saknas stödmuren helt och släntfoten hamnar inom vägområdet. Räckets på släntkrönet har satt sig (Källa: Google maps).

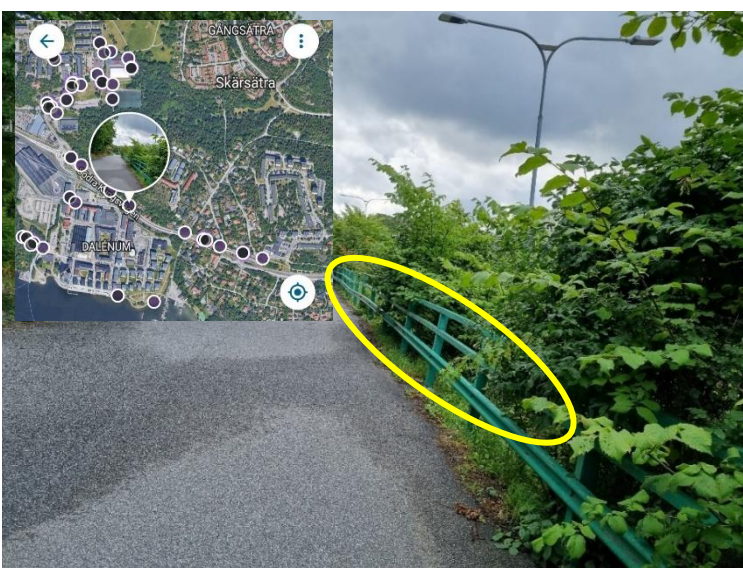
Figur 24. Räckets mellan GC-vägen och S:a Kungsvägen har drabbats av sättningsskador alt. rörelser i släntkrön.

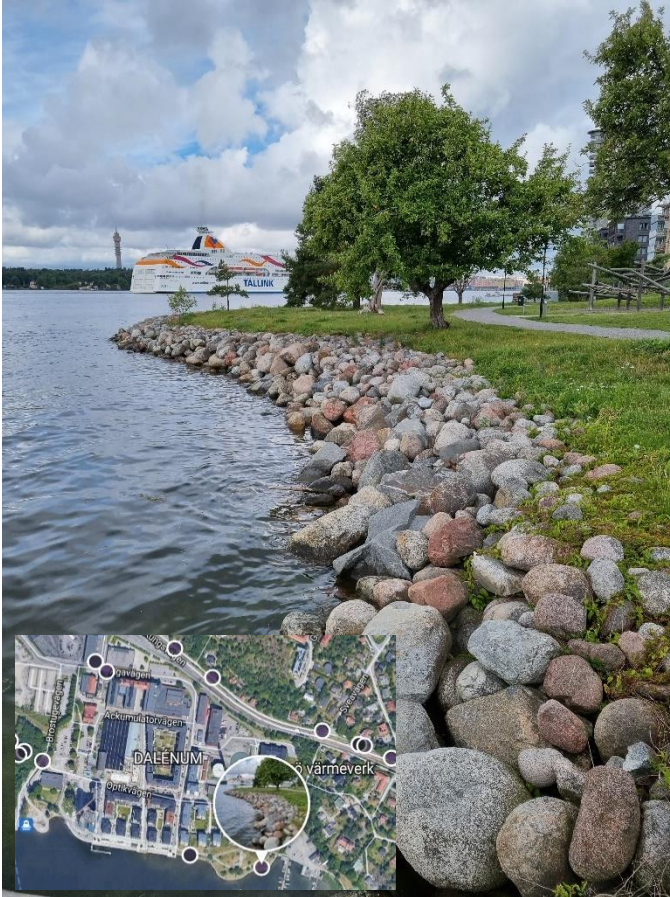
Platsbesöket har avslutats med besiktning av strandnära områden i söder. Utmed strandlinjen har erosionsskydd lagts ut. Varken stranden eller kajen längs med kustlinjen visar indikationer på bristfällig stabilitet.

Figur 25. Erosionsskydd längs med strandlinjen i södra Dalénum.

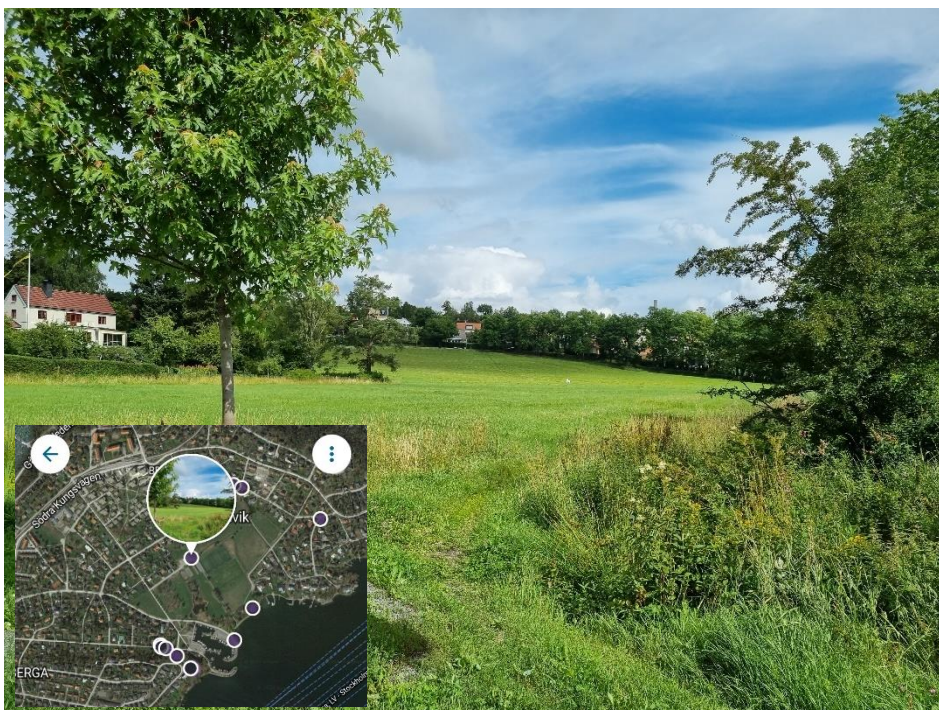
Figur 27. Lerslänt som förekommer norr om Breviks IP.

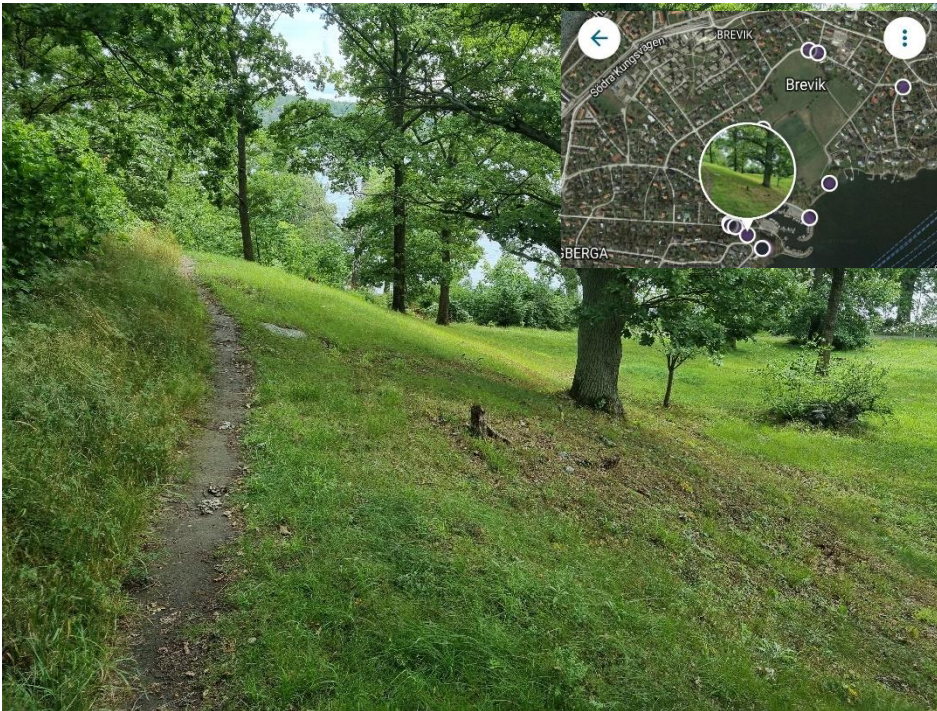
Dessutom förekommer en slânt i områdets sydvästra delar (väster om båthamnen, se Figur 26). Enligt uppgifter från jordartskartan består slântan eventuellt av lera. Slântan är gräsklädd och inga tecken på bristfällig stabilitet kunde konstateras vid besiktningstillfället, se Figur 28.

Figur 28. Jordslänt som förekommer i Breviks sydvästra delar.

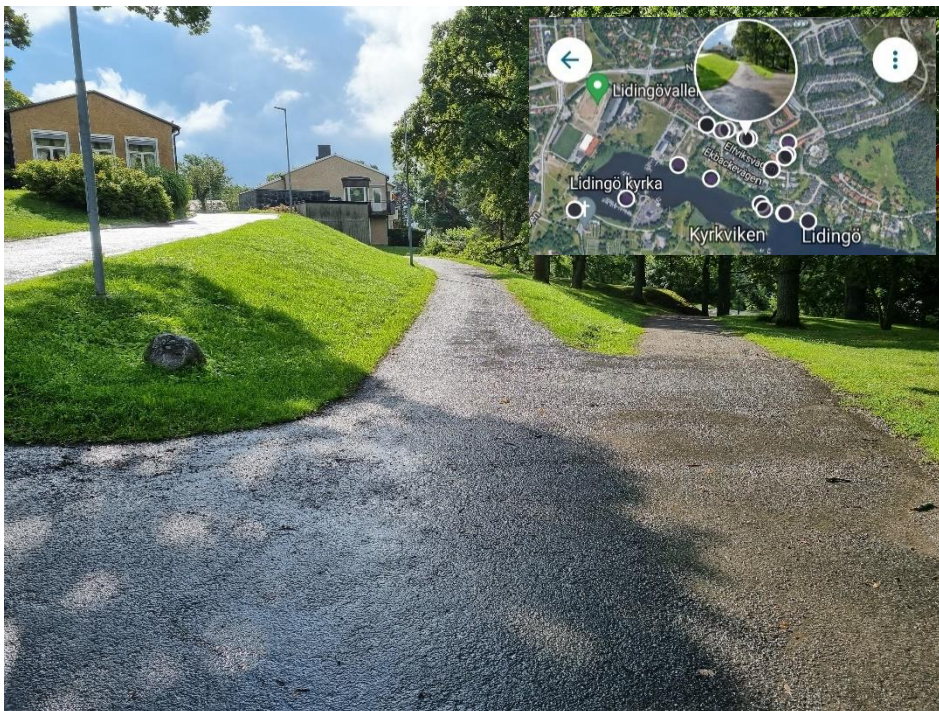
Figur 31. Markförhållanden i bostadsområdet Björnbo i Kyrkviken.

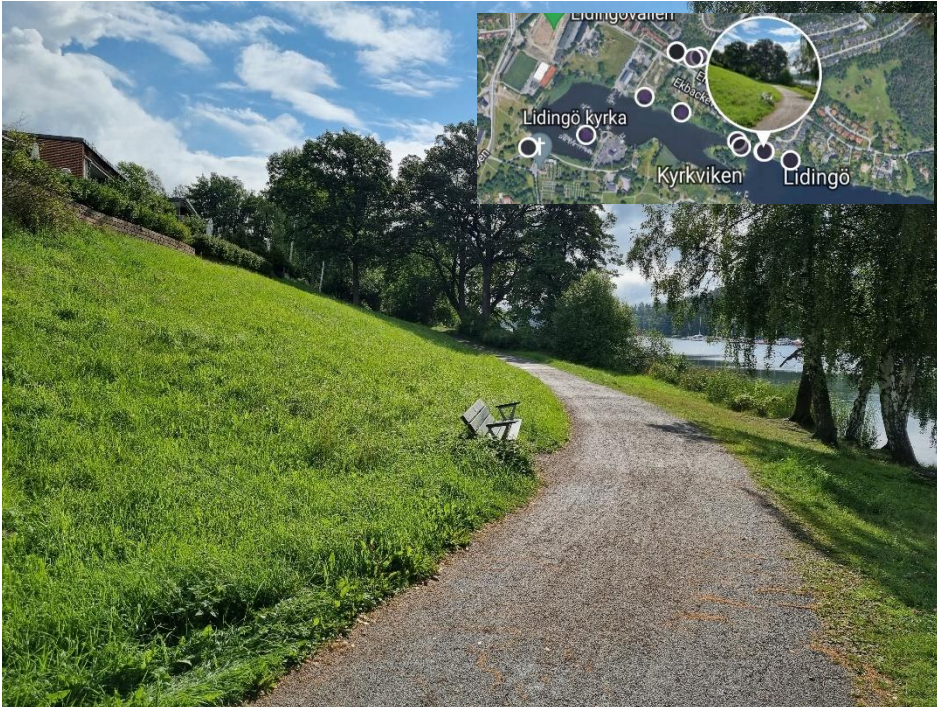
Figur 32. Lerslänt som förekommer i söder om villaområdet vid Ekbackevägen i Kyrkviken.

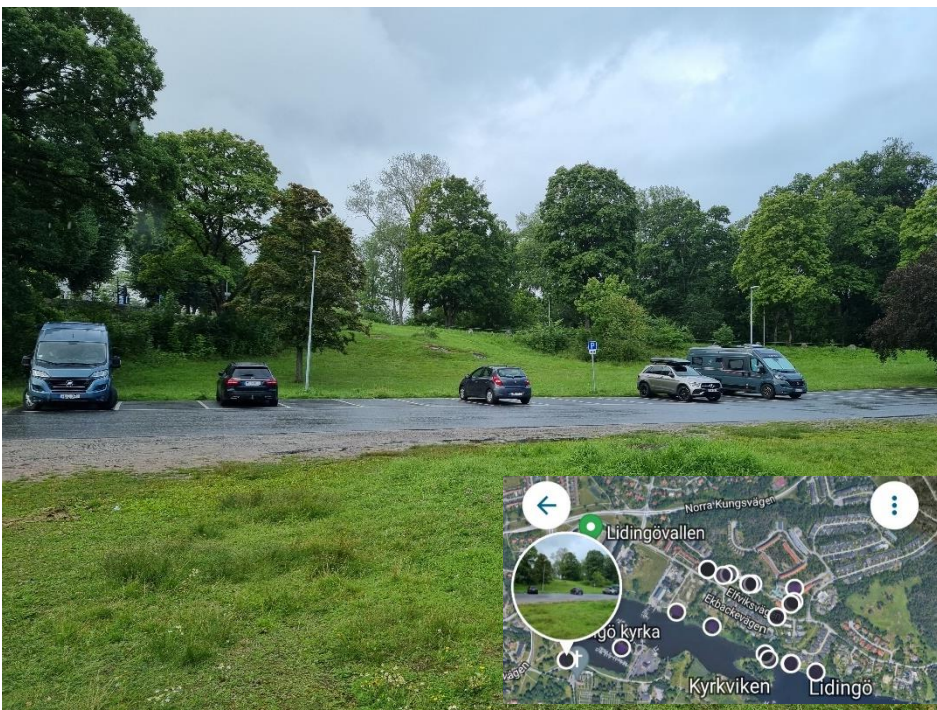
(av asfalt). En parkeringsyta förekommer vid släntfoten, se Figur 33. Slänten visar inga indikationer på otillfredsställande stabilitet.

Figur 33. Jordslänt vid Lidingö kyrka. En asfaltparkeringsyta förekommer vid släntfoten.

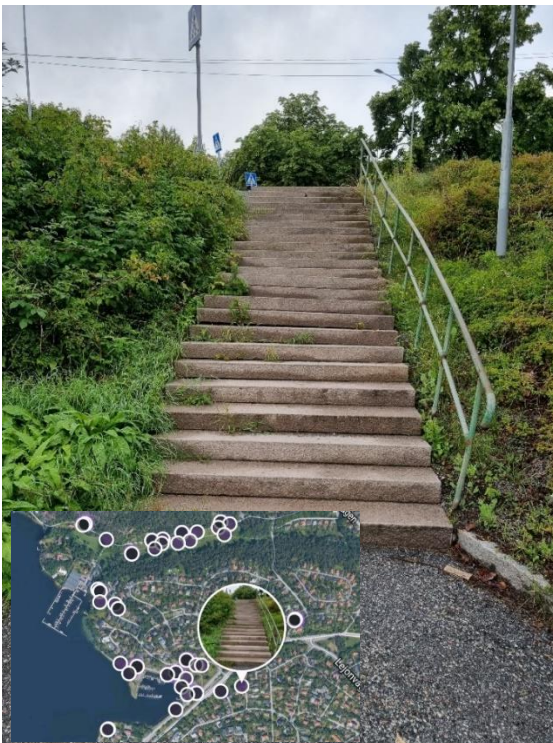
Platsbesöket i Islinge (se Figur 34 för omfattning) har inletts med besiktning av den planskilda GC-vägen vid Norra Kungsvägen, norr om Islinge hamn. Mellan trapporna och vingmuren förekommer en vegetationsklädd slänt (se Figur 35 och Figur 36) som ej visar tecken på otillfredsställande stabilitet. Räckets bredvid trapporna har drabbats av sättningskador, se Figur 35.

Figur 35. Räckets vid GC-tunneln som korsar N: Kungsvägen drabbas av sättningskador.

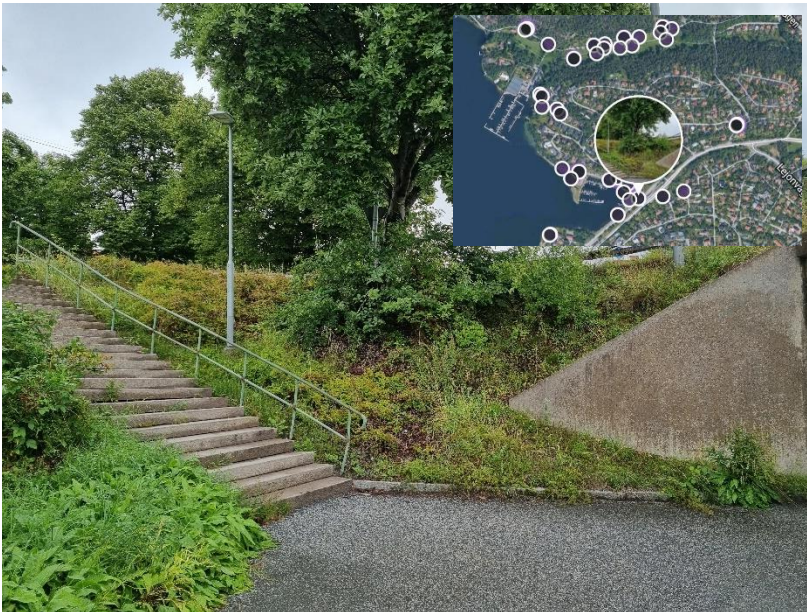
Figur 36. Slänten vid GC-tunneln som korsar N:a Kungsvägen.

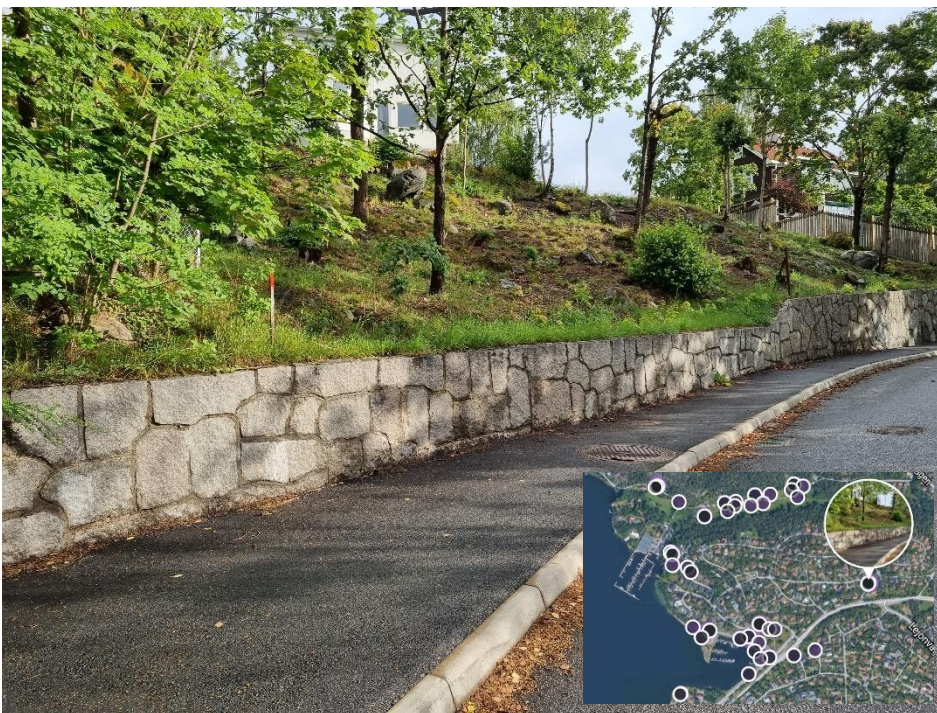
Nordost om GC-tunneln där N:a Kungsvägen korsar Rosavägen (Sticklingevägen) förekommer en slänt som enligt uppgifter från jordartskartan eventuellt kan bestå av lera. Vid släntfoten förekommer en relativt kort stödmur längs med Rosavägen, se Figur 37. Slänten bedöms utgöras av ett tunt jordlager och täcks av vegetation på ytan där även block förekommer. Varken slänten eller stödmuren i området visar tecken på ett eventuellt stabilitetsproblem.

Figur 37. Stödmur vid Rosavägen.

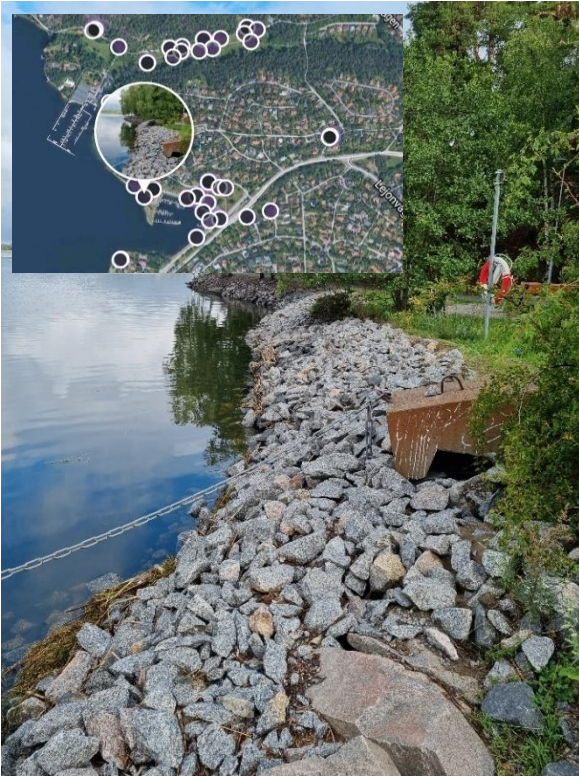
Figur 38. Erosionsskydd längs med strandlinjen väster om Islinge hamn.

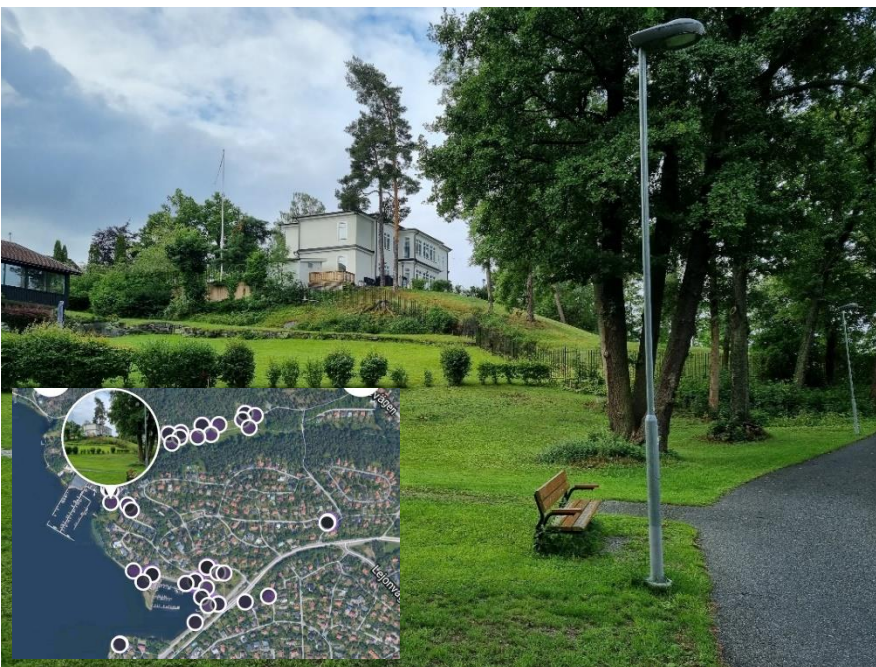
Marken mellan området höglänta delar (där ambassaden finns) och promenadstråket separeras av en relativt hög slänt, se Figur 39. Enligt uppgifter från jordartskartan bedöms denna slänt utgöras av ytnära berg med ett tunt jordtäckte men möjligheten för en eventuell förekomst av jordslänt kunde inte uteslutas vid besiktningstillfälle.

Figur 39. En relativt hög jordslänt förekommer väster om Islinge båthamn.

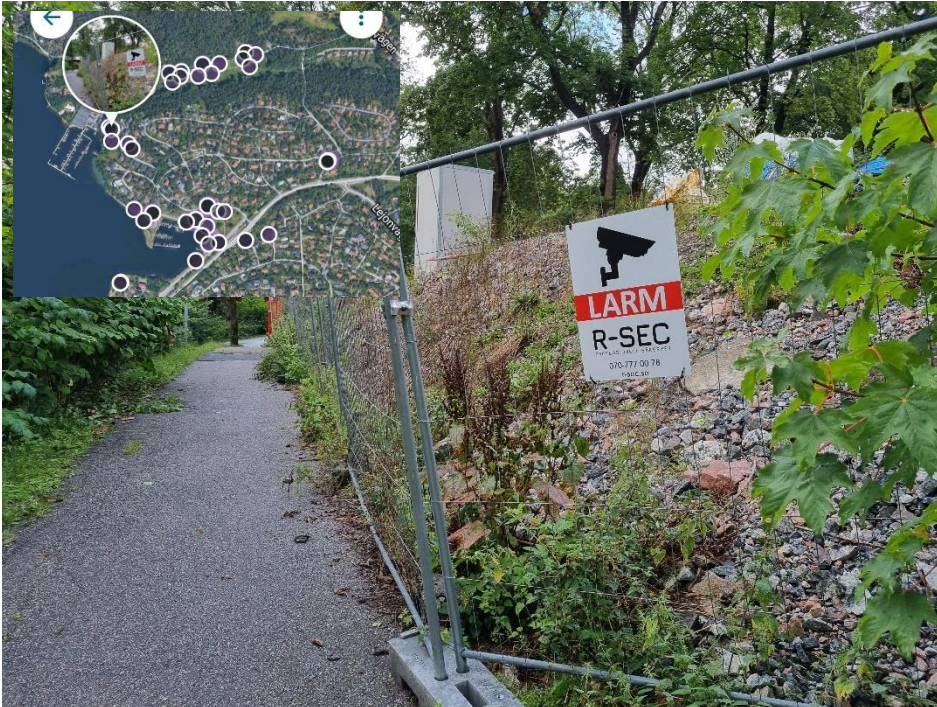
Nybyggnation av ett hus inom privatmark pågick vid besiktningsstillfället där marken har ställvis höjts ca 1–1,5 m ovan de befintliga nivåerna, se Figur 40.

Figur 40. Marken har höjts ca 1–1,5 m i samband med nybyggnation av ett hus på privattomt.

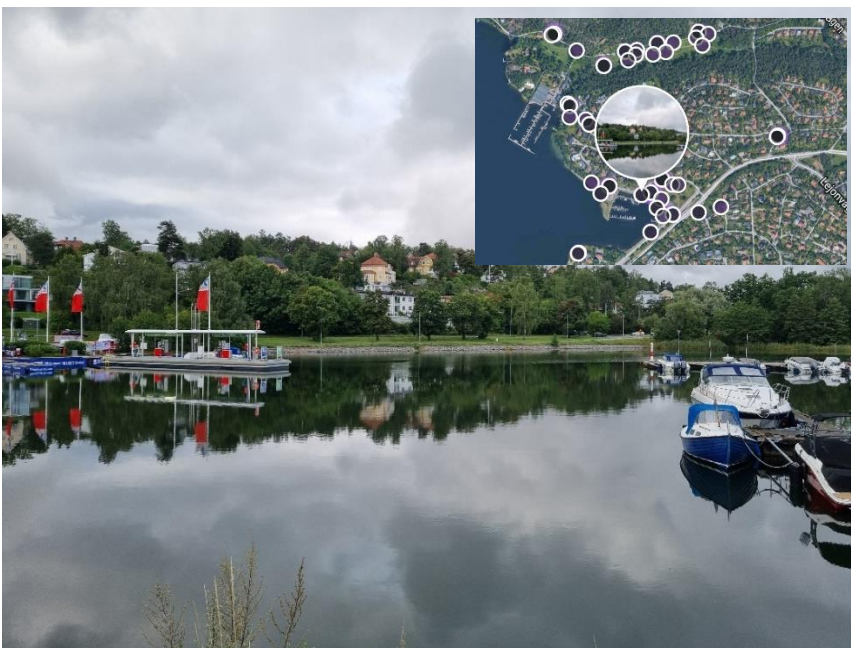
Platsbesöket avslutades med besiktning av kustlinjen längs med Islinge hamnvägen (söder om hamnen). Erosionsskydd har lagts ut utmed vattnet som bedöms att ställvis ha transporterats bort och således saknas, se Figur 41 och Figur 42. Utöver detta kunde inga tecken på en eventuell stabilitetsproblematik konstateras.

Figur 41. Översiktspå bild på erosionsskyddet längs med strandlinjen vid Islinge hamnvägen.

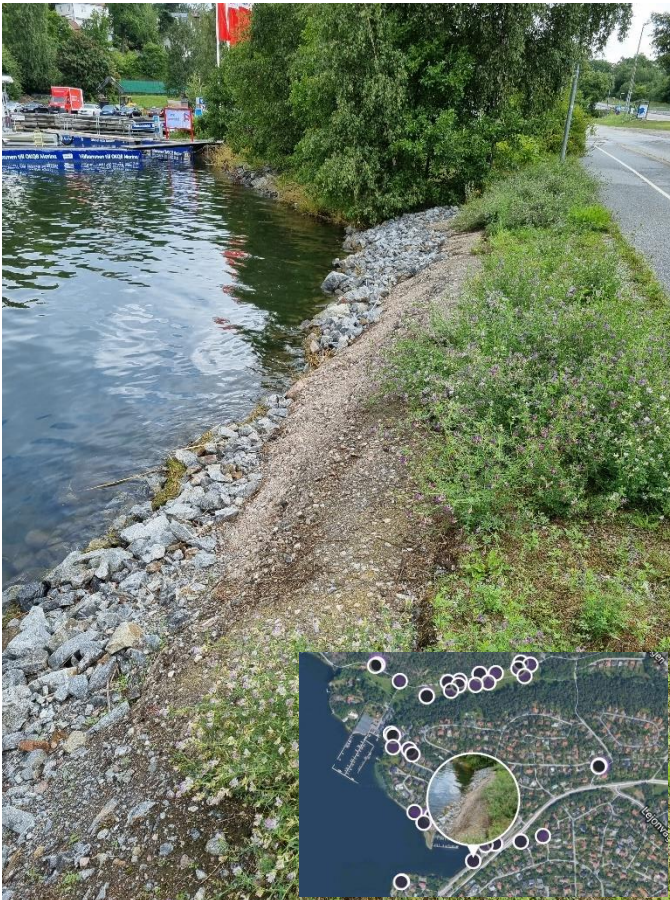
Figur 42. Delar av erosionsskyddet har transporterats bort.
