## Hersby Åker

### Bakgrund

### Beskrivning av området

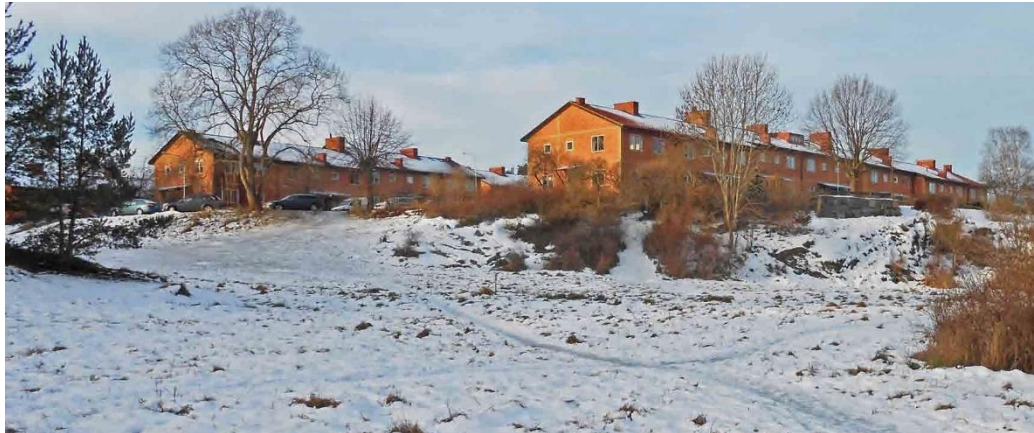
Hersby Åker ritades 1949–1956 och är ett av Lidingös karaktärsfulla radhusområden från efterkrigstiden. Trots att namnet ger associationer till plan mark ligger bostadsområdet uppe på en bergknalle.

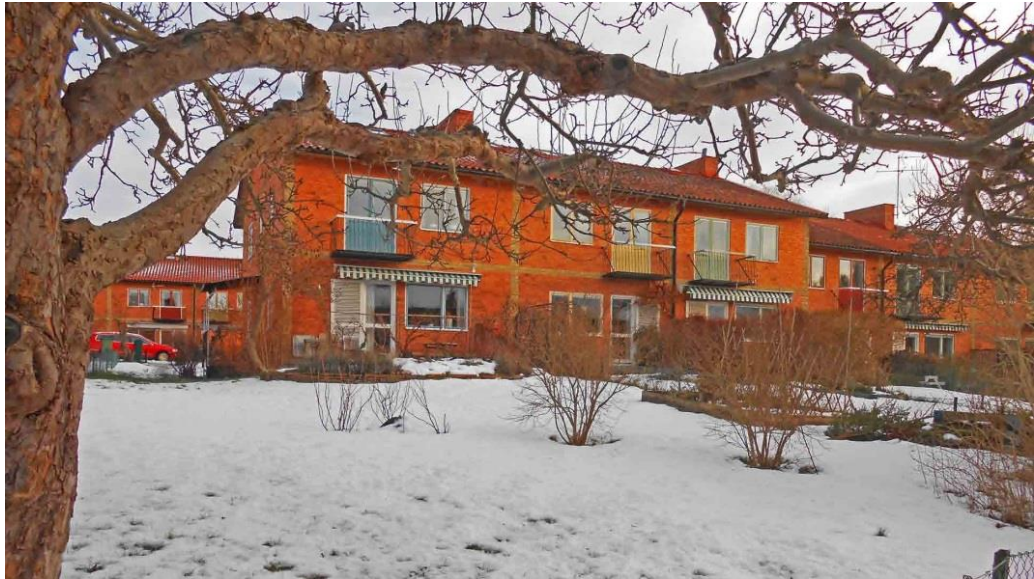
Trädgårdsfasader med karaktäristisk utformning och placering av fönster och altandörrar. Banden av gult tegel i den röda tegelfasaden är väl synliga.

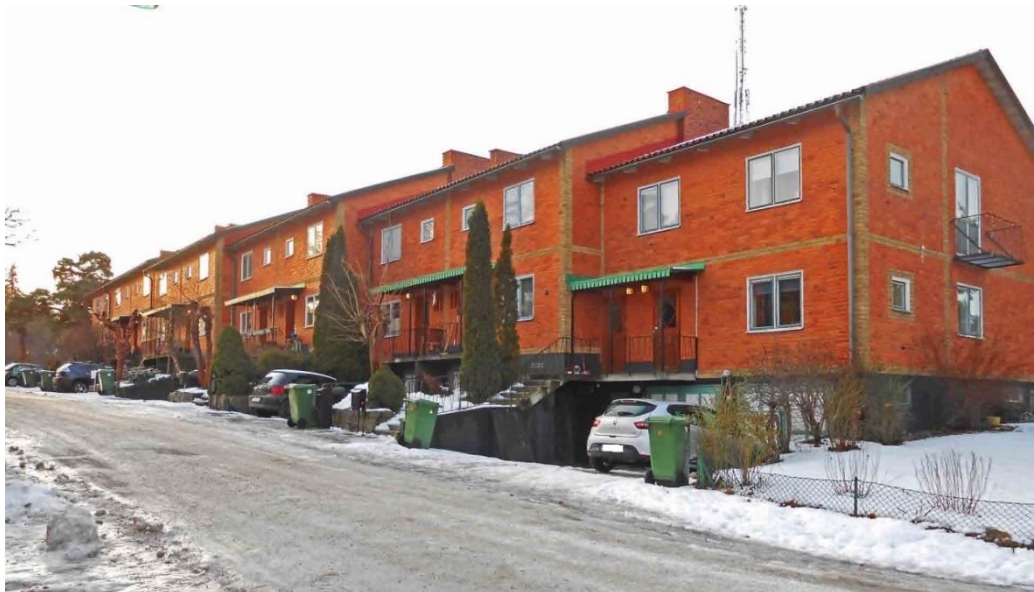
Radhusens sofistikerade arkitektur är ovanligt välbevarad sedan tidigt 1950-tal. Den höga graden av ursprunglighet blir extra påtaglig i den rytmiskt grupperade gatufasaden, i stark samklang med den omsorgsfulla detaljutformningen och de små förgårdarna mot gatan.

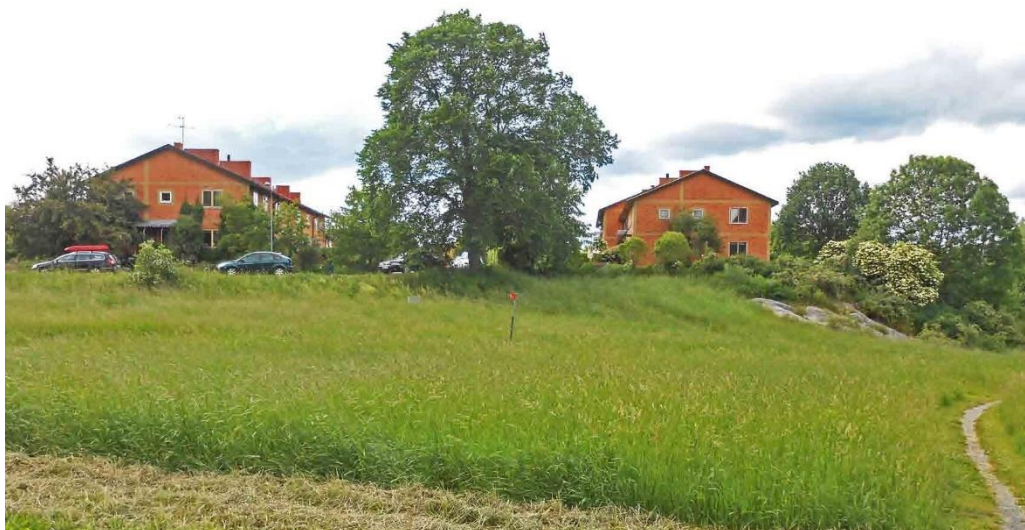
Bebyggelsen i Hersby Åker är placerad på en höjd i landskapet.
