## Krokusvägen

## Bakgrund

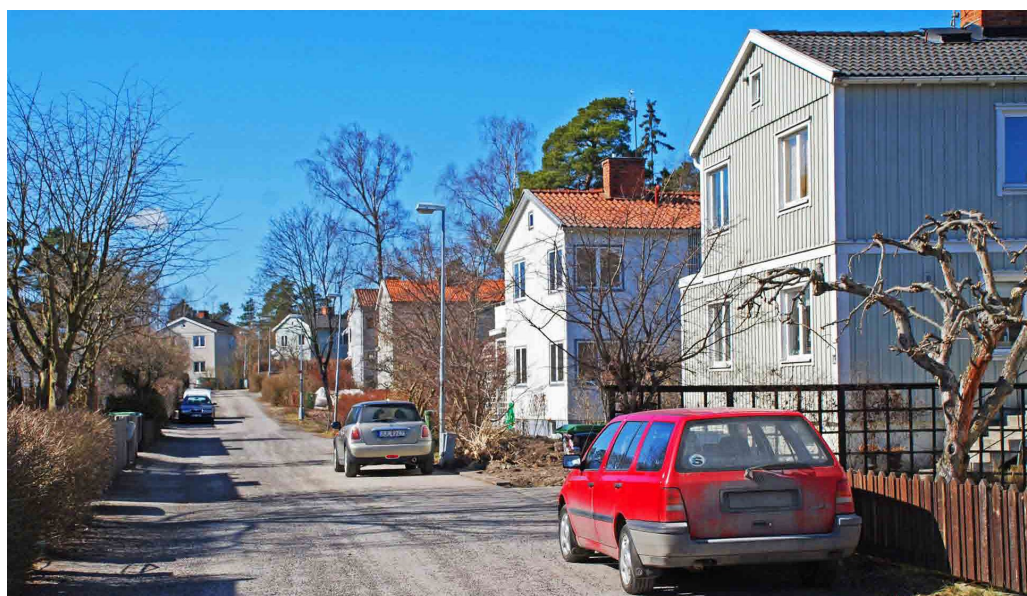
De åtta tvåvåningsvillorna ligger samlade i norr och blir en hög markör i området.

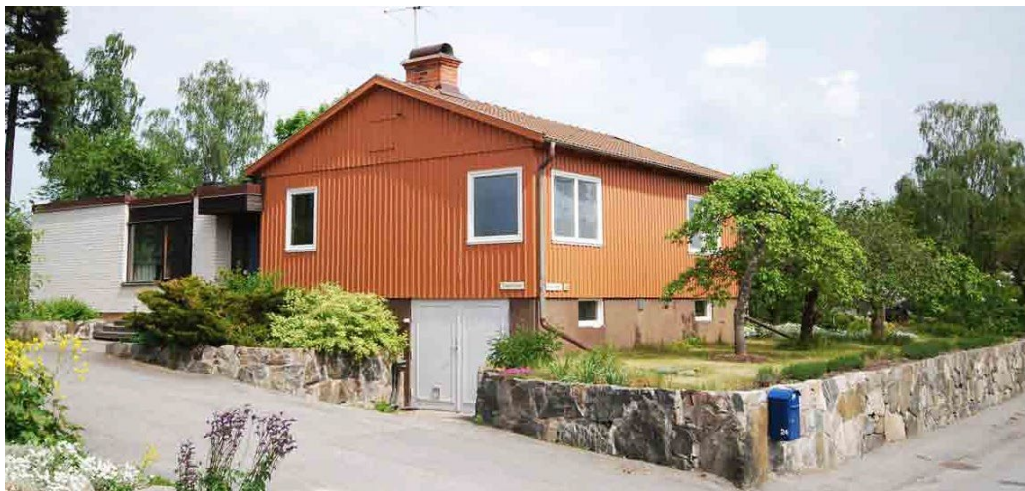
Tulpanen 7. Liten egnahemsvilla vars ursprungliga 1930-talsexteriör är väl bibehållen. 1968 gjordes en mindre tillbyggnad med fasad i vit kalksandsten.

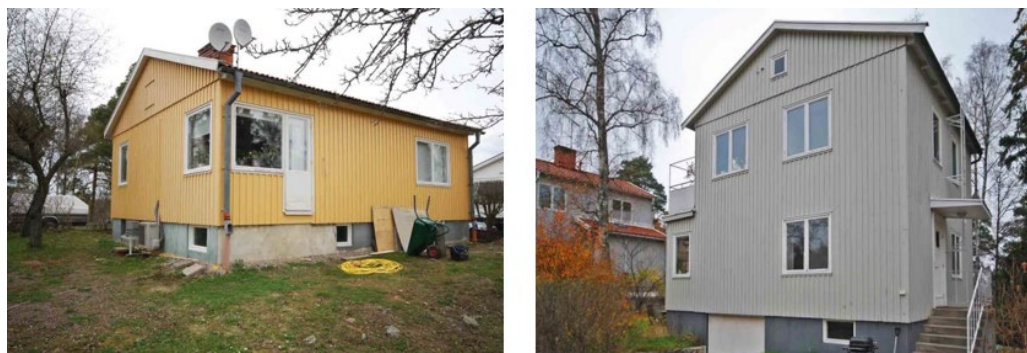
Snödroppen 8 till vänster och Krokusen 8 till höger är exempel på den småskaliga egnahemsbebyggelsen längs med Krokusvägen.

Arkitektoniskt är villorna hållna i en enhetlig och måttfull folkhemsfunktionalism. De flacka sadeltaken var ursprungligen alla täckta med lertegel och sprången var måttliga med synliga tassar. Fasaderna var klädda med locklistpanel utan knutbrädor och vanligen målade i ljusa kulörer. En- och tvåluftsfönstren hade smala omfattningar och var placerade i liv med fasaden. Området var på så vis uniformt till sin karaktär, vilket fortfarande sätter prägel. I sen tid har dock flera förändringar skett. Många villor har blivit tillbyggda, många har fått nya fönster och ny typ av taktäckning. Några har blivit tilläggsisolerade och fått nya fasader med mexisten eller ny träpanel. Trots senare förändringar har dock området fortfarande kvar en grundkaraktär i bebyggelsens placering och utformning. De hus som endast genomgått få eller mindre förändringar blir på så vis särskilt viktiga för att områdets 1930-tals-karaktär ska kunna fortbestå.

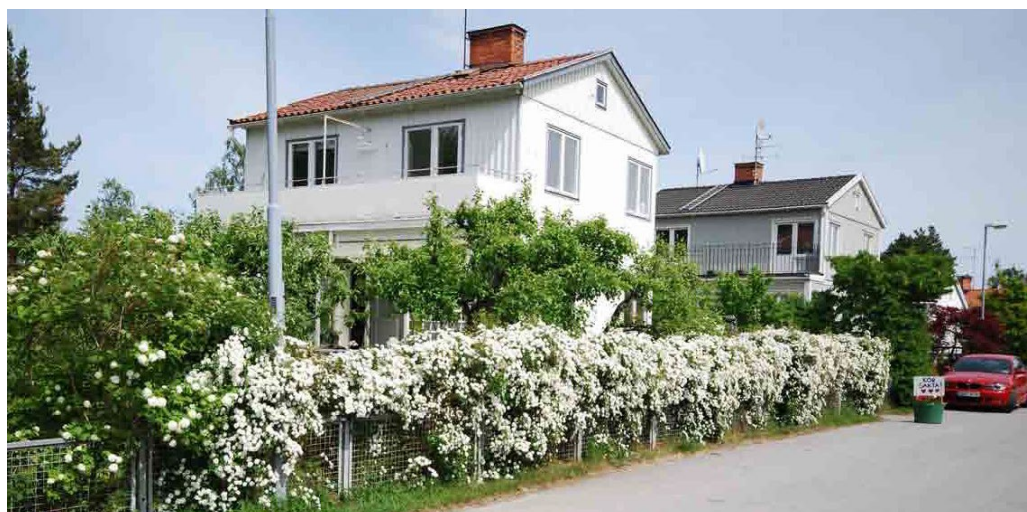
Villorna ligger med långsidorna mot vägen förutom i kvarteret Hyacinten där villorna vänder ena gaveln utåt. Många tomter präglas fortfarande av fruktträd och syrener vilket hör till den småskaliga 1930-talskaraktären.

Villorna ligger med långsidorna mot vägen förutom i kvarteret Hyacinten där villorna vänder ena gaveln utåt. De ligger på ett gemensamt avstånd, indragna från gatan med en liten förgårdsmark mellan fasad och gata. Gaturummet inramas av häckar, låga staket och några låga murar. Vägen är smal utan trottoarer. Villornas placering längs vägen med förgårdsmark och låga avgränsningar tydliggör gaturummet. Området har överlag en intim småstadskaraktär.
