Frimuraren

Bakgrund

Beskrivning

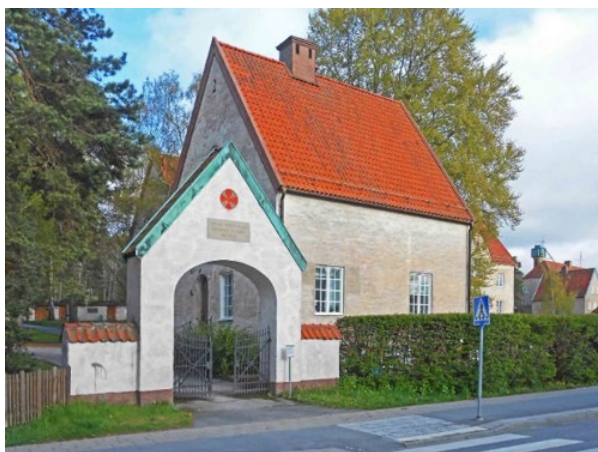
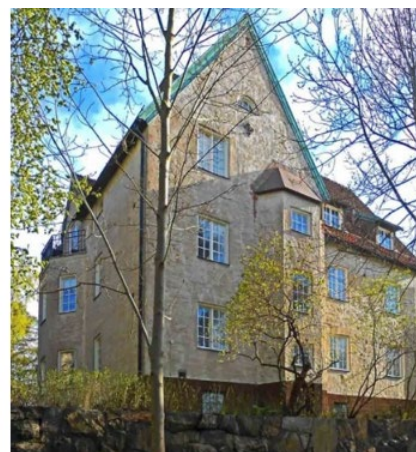
Områdets entré från 1912 med den stora sticluckeliknande portalen och byggnad L i bakgrunden. Portalen kröns av Frimurarordens emblem. På bilden till höger syns byggnad A. Den nationalromantiska historiserande inspirationen från Skåne och Danmark är påtaglig, med tunt kalkslammade tegelmurar och brant tegeltak.

Ludvig Peterson ritade de första byggnaderna (A, B, C och L), vilka uppfördes i national-romantisk stil med historiska referenser till både högmedeltidens och 500-talets arkitektur. Volymerna är högresta och lite tunga. Formspråket är sparsmakat med tunt kalkslammade tegelfasader samt omsorgsfullt betonade exteriöra detaljer såsom burspråk, tätspröjsade fönster och höga tegeltäckta tak. 1912 års anläggning är i sin helhet av mycket stort kulturhistoriskt värde.

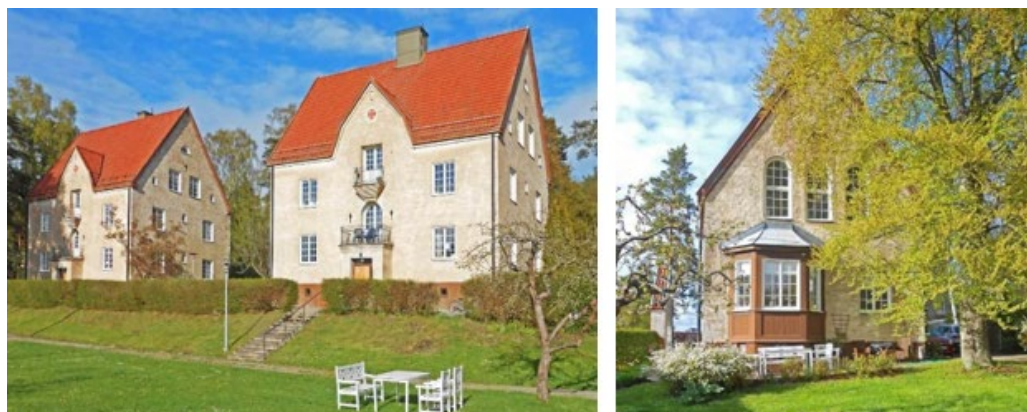
Det nationalromantiska historiserande anslaget av medeltid och 1500-tal sätter prägel på anläggningen från 1912. Byggnad C och B ingår i den välbevarade anläggningen.

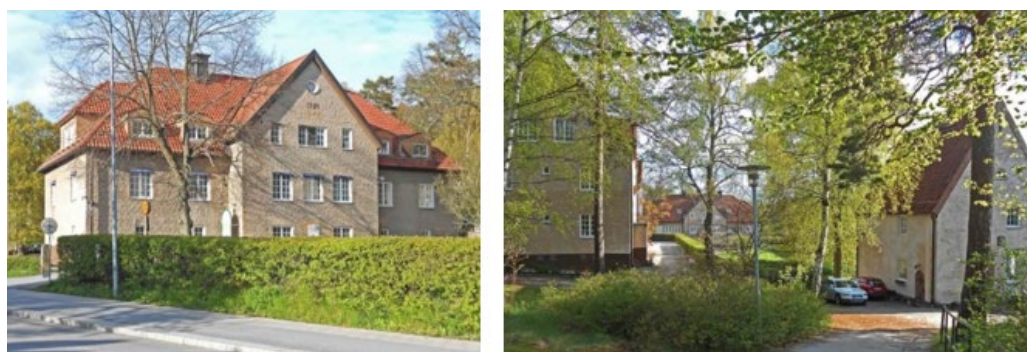
Paviljong F uppfördes 1923 med Ludvig Peterson som arkitekt. Byggnaden har tydliga referenser till dansk klassicism med sina slammade murverk, om än med rötter i en historiserande nationalromantik.

Paviljong F uppfördes 1923-24 och har tydliga referenser till dansk klassicism om än med rötter i en historiserande nationalromantik med sina slammade murverk. Den rektangulära byggnaden har ett stort valmtak och på var långsida en mittrisalit med sadeltak. Mitten betonas ytterligare med ett stort fönster i mittrisaliten krönt med en bruten kornisch. Fasaderna är slammade och fönstren är tätspröjsade. Norra långsidans yttersta fönster har blinderingar med eleganta festonger.

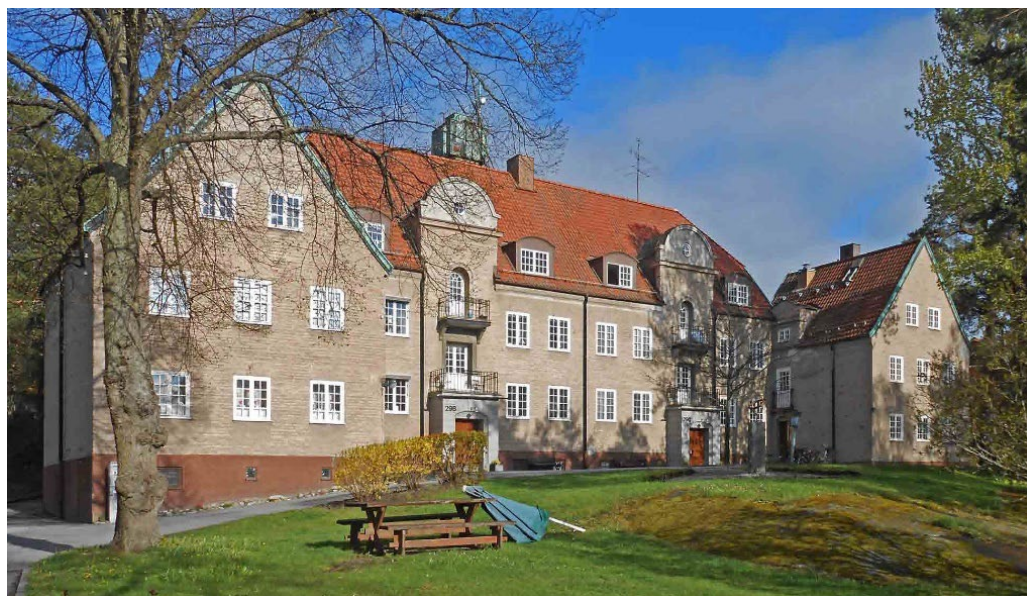
Den stora byggnaden G från 1927 med sina vidbyggda små flyglar.

Ludvig Petersons sista tillägg, paviljong G från 1927, är en tung rektangulär volym med korta flyglar. Anslaget är klassicerande men bär fortfarande nationalromantisk influens. Byggnaden har karaktär av institution. Entréerna markeras med höga slanka gavlar med svängd avtäckning. Fasaderna är slammade och fönstren tätspröjsade. Sadeltaket har avvalmade gavelspetsar och är tegeltäckt. Byggnaden ha mycket stort kulturhistoriskt värde. Samtliga byggnader har grå, kalkslammade fasader vilket håller ihop miljön uttrycksmässigt.

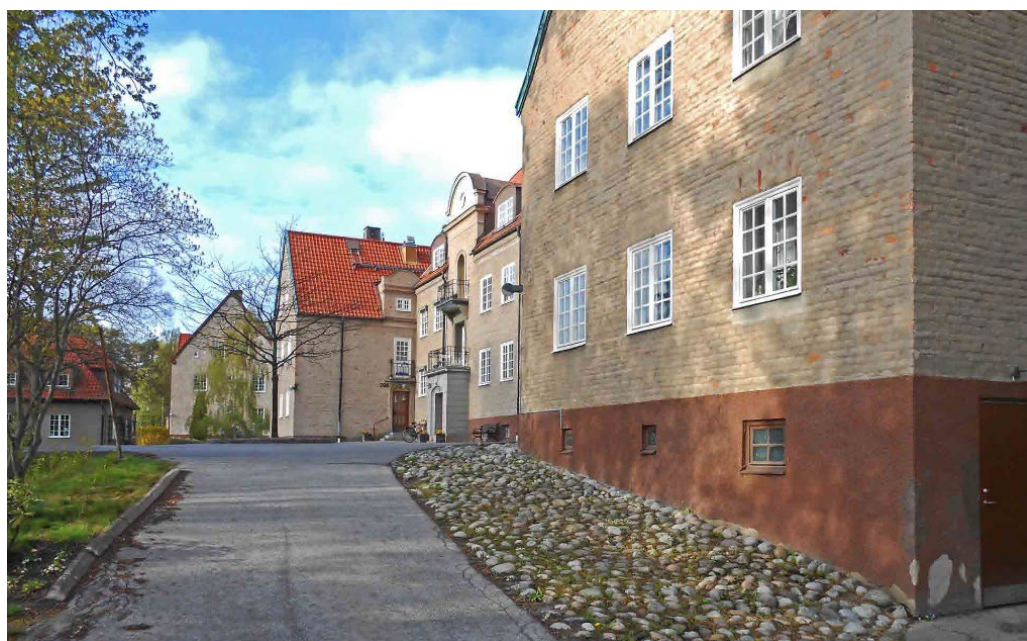
De äldre delarna från 1912 och 1923–1927 karaktäriseras bl.a. av det tunt slammade tegelmurverket, de tätspröjsade fönstren och de röda branta tegeltaken. Husen är oavsett den etappvisa utbyggnaden inpassade i ett väl avvägt regelbundet bebyggelsemönster samt är följsamt anpassade till skärgårdsterrängen. Byggnad G, F med flera

De äldsta husen har varierad form men visar en enhetlig fasadbehandling. I tidens ideal uppfördes byggnaderna i nationalromantisk stil med strama tunt kalkslammade tegelfasader, vilka för tanken till medeltida murverk. De höga sadeltaken är tegeltäckta, burspråk och trädetaljer är brunmålade.

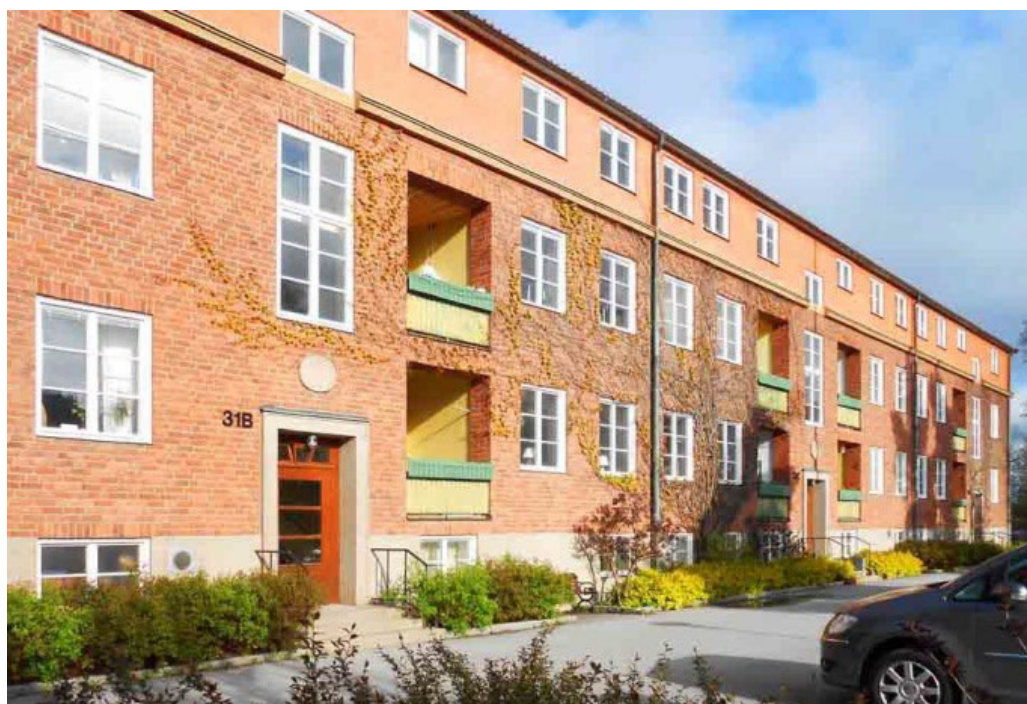
Arkitekten Theodor Kellgren ritade 1935 byggnad H. Frånsett en senare påbyggnad i tegel i annan kulör är exteriören väl bevarad sedan 1930-talet med karaktäristisk tegelfasad, fönsterutformning, loggior i fasadliv och tidstypiska entréer.

Arkitekten Theodor Kellgren ritade 1935 byggnad H, en rektangulär byggnad i rött tegel i områdets södra del. Den utformades i måttfull funktionalism med

klassicerande anslag, med indragna balkongloggior. Fönstren ligger i fasadliv och har tidstypisk utformning med tvåluftsfönster med tre rutor per båg. Entréerna har vackra omfattningar i granit. Byggnaden är påbyggd med tegel i avvikande kulör men har i övrigt sin ursprungliga karaktär i behåll och har mot den bakgrunden ändå ett stort kulturhistoriskt värde.

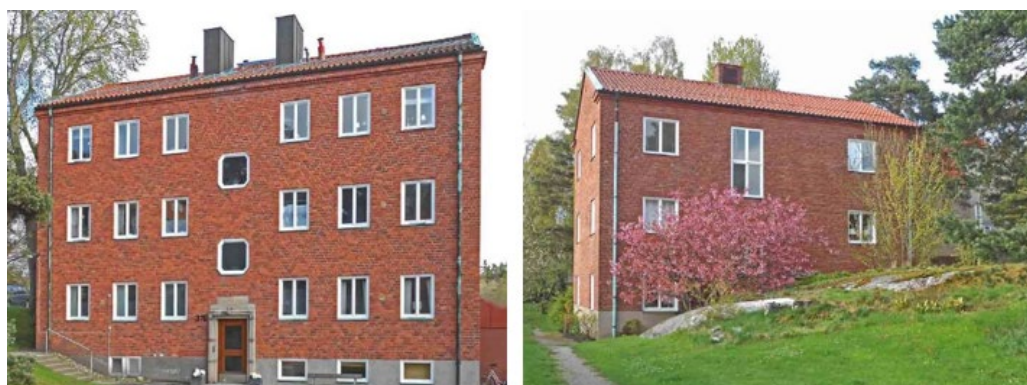
Byggnad K till vänster ritades av Thure Bergentz och byggnad I till höger har Nils Grep som arkitekt. Båda är goda exempel på en tidstypisk institutionsarkitektur i tegel, utformad i en måttfull funktionalism men med vissa klassicerande drag i t.ex. portaler och fasaddetaljer.

Nils Grep ritade byggnad I och Thure Bergentz byggnad K. Båda byggnaderna är uppförda 1939 med fasader i rött tegel och hållna i en "folkhemsfunktionalism" med ett lätt klassicerande anslag. Utförande och material håller hög kvalitet.
