# Översiktlig stabilitetskartering

Lidingö

(Dalénum, Brevik, Islinge, Kyrkviken och Ekholmsnäs)

<b>Sweco Sverige AB</b>	556767-9849
<b>Uppdrag</b>	Översiktlig stabilitetskartering, Lidingö
<b>Uppdragsnummer</b>	30060247
<b>Kund</b>	Lidingö Stad
<b>Upprättad av</b>	Deniz Dagli
<b>Datum</b>	2023-10-27
<b>Dokumentreferens</b>	PM Översiktlig stabilitetskartering_v3

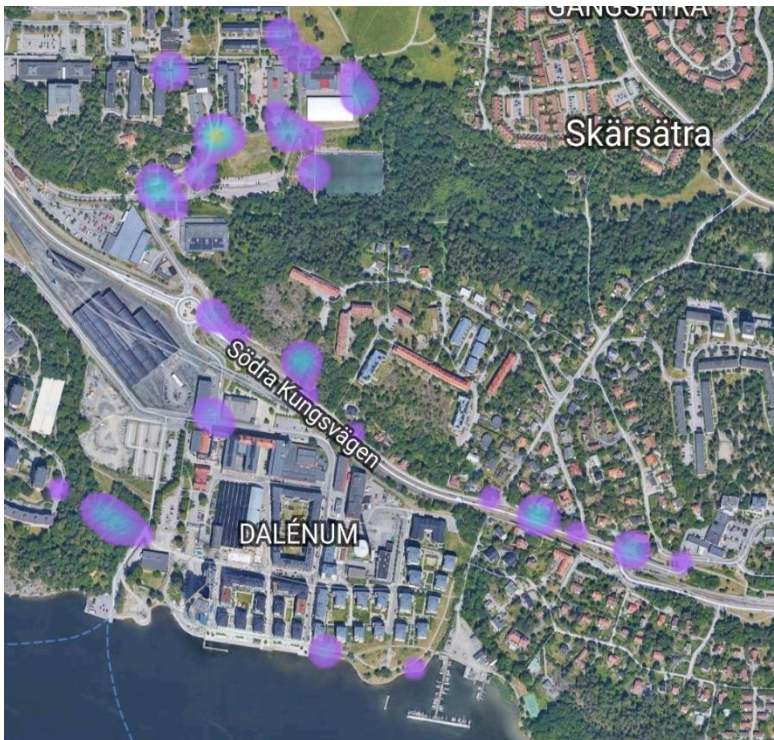
Figur 14. Omfattning av de geotekniska besiktningarna utförda i Dalénium. I figuren visas enbart områden med fotodokumentation.

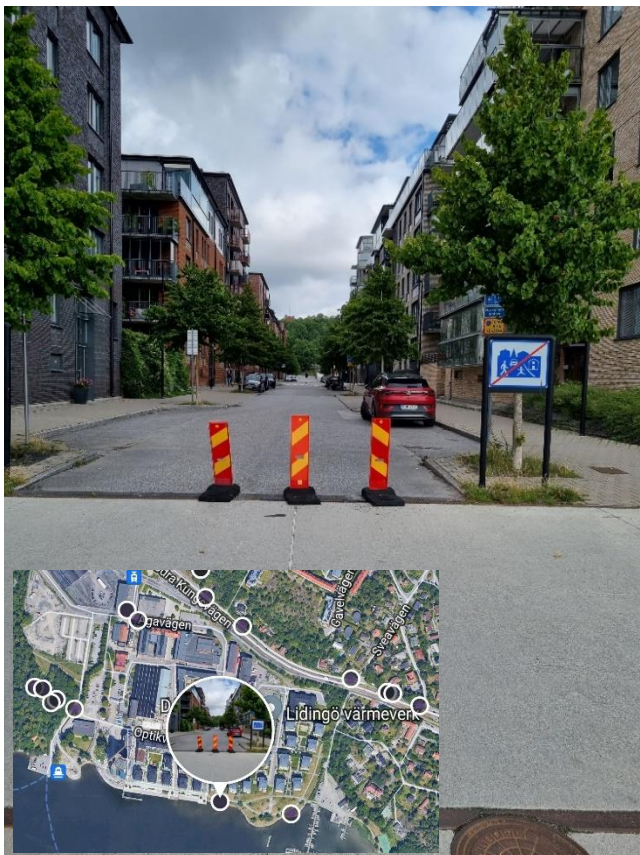
I samband med byggnation av nya bostäder har marken i området uppfyllts och topografin har planats ut, se Figur 15.

Figur 15. Bostadsområdet i Dalénium med plana topografiska förutsättningar.

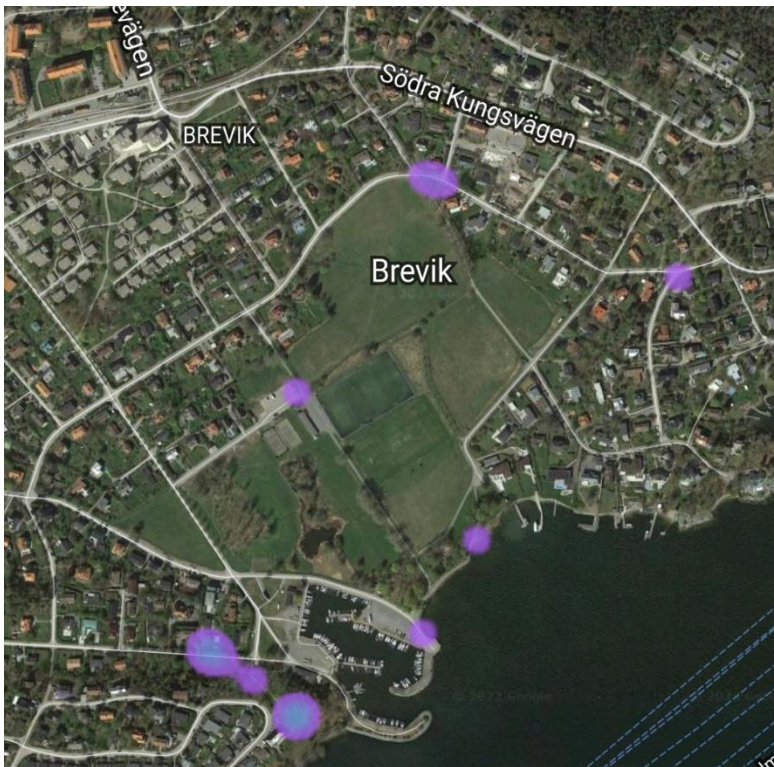
Dessutom förekommer en slânt i områdets sydvästra delar (väster om båthamnen, se Figur 26). Enligt uppgifter från jordartskartan består slântan eventuellt av lera. Slântan är gräsklädd och inga tecken på bristfällig stabilitet kunde konstateras vid besiktningstillfället, se Figur 28.

Figur 26. Omfattning av de geotekniska besiktningarna i Brevik. I figuren visas enbart områden som har fotodokumenterats.

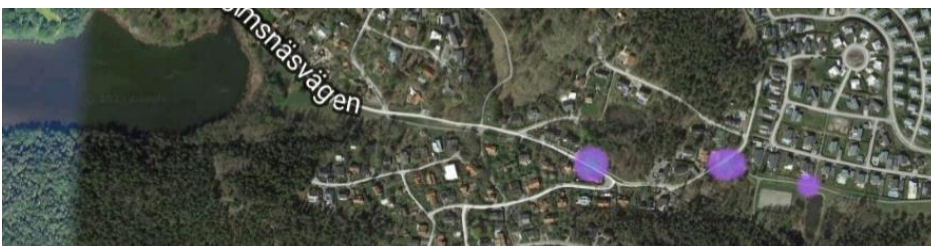
Delar av Ekholmsnäs som har besiktats består av ett litet villaområde som avgränsas av Slånärsvägen i syd, Björkhagsstigen i norr, dagvattendammen/grus idrottsplanen i öst och Ekholmsnäsvägen i väst. En stor del av höjdskillnaderna hamnar inom privattomter i området som inte var tillgängliga vid besiktningstillfället. Ytbeskaffenheten består generellt av hårdgjorda ytor av asfalt och vegetationstäckte. Området visar i dagsläget inga tecken på bristfällig stabilitet.

Figur 29. Omfattning av de geotekniska besiktningarna i Ekholmsnäs. I figuren visas enbart områden med fotodokumentation.

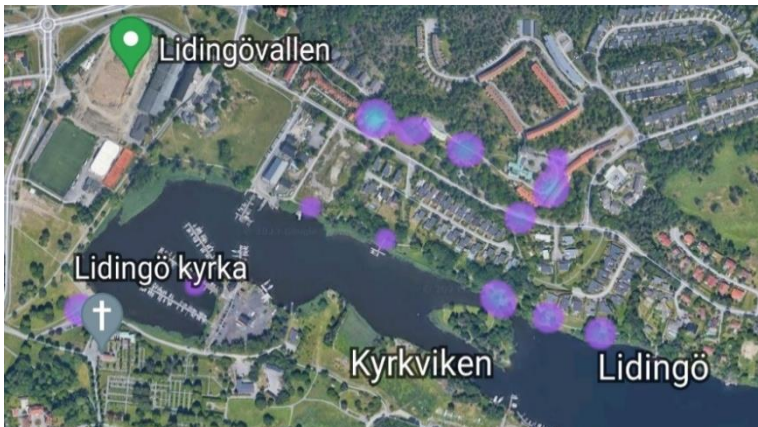
Figur 30. Omfattning av de geotekniska besiktningarna i Kyrkviken. I figuren visas enbart områden med fotodokumentation.

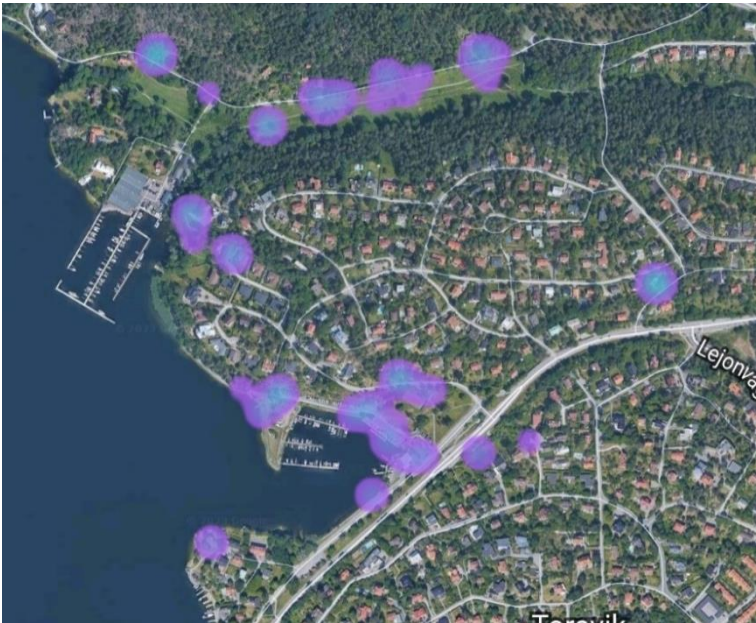
Platsbesöket i Islinge (se Figur 34 för omfattning) har inletts med besiktning av den planskilda GC-vägen vid Norra Kungsvägen, norr om Islinge hamn. Mellan trapporna och vingmuren förekommer en vegetationsklädd slänt (se Figur 35 och Figur 36) som ej visar tecken på otillfredsställande stabilitet. Räckets bredvid trapporna har drabbats av sättningskador, se Figur 35.

Figur 34. Omfattning av de geotekniska besiktningarna i Islinge. I figuren visas enbart områden med fotodokumentation.

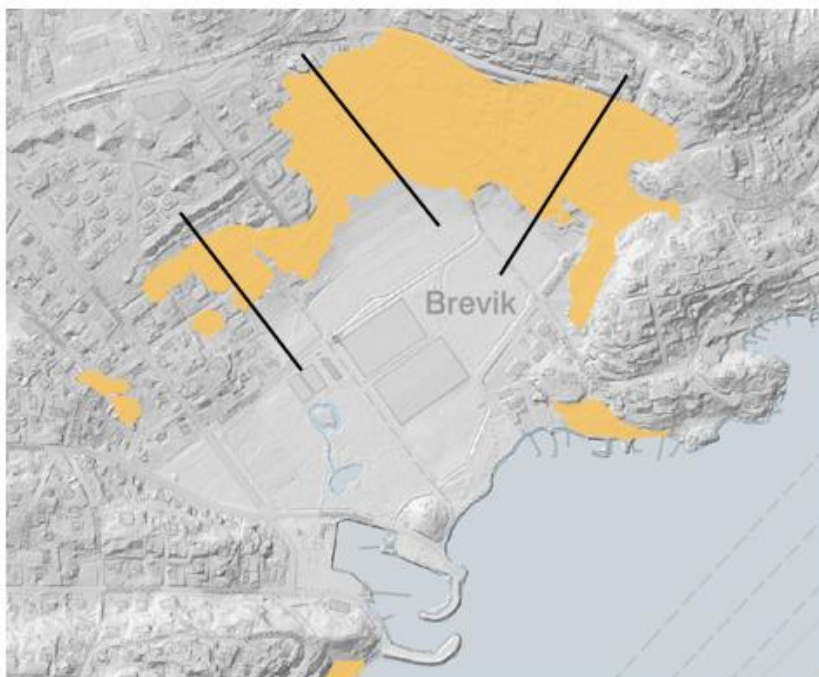
Figur 43. Förslag till sektioner för överslagsberäkningar i Brevik.

I Figur 43 till Figur 45 ges förslag till ett antal sektioner där stabilitetsberäkningar rekommenderas utföras utifrån utförd geoteknisk besiktning. Underlag bedöms finnas i Lidingö stadsarkiv (så som höjddata, gamla geotekniska undersökningar, jordartstyp, jordlagerföljd, grundvattenförhållanden, och grundläggningsdetaljerna kring befintliga hus och anläggningar osv.) för att inleda med överslagsberäkningar. I de områden där det är bristfälligt med geotekniskt underlag kan beräkningar ändå utföras med mest ogynnsamma förutsättningar (stor lermäktighet, ogynnsamma belastningssituationer) för att avgöra om ett område behöver detaljstuderas eller ej.
