Dagvattenutredning Lyftkranen 2, Lidingö

Svenska Stadsbyggen

2026-02-06

DAGVATTENUTREDNING LYFTKRANEN 2

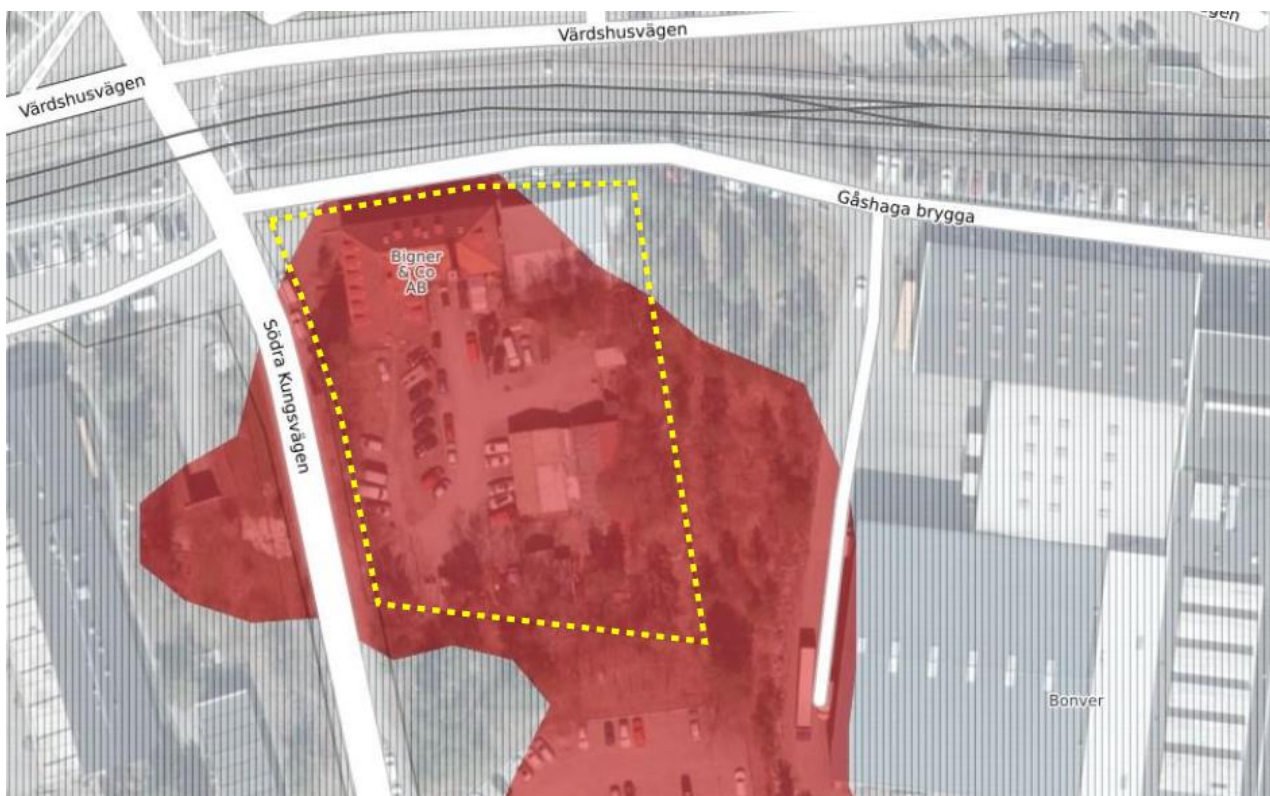
Figur 2 Jordartskarta från SGU. Utredningsområdet markerat med gult. Röda fält utgörs av urberg och gråstreckade av fyllnadsmassor.

Marken inom aktuell fastighet består av urberg och fyllnadsmassor, enligt SGU (Sveriges geologiska undersökning), *Figur 2*. Möjligheten att infiltrerar dagvatten är begränsad och ev. dagvattenanläggningar bör förses med dränering i botten. För fördjupad analys se Geoutredning (Structor Geoteknik, 2025-11).

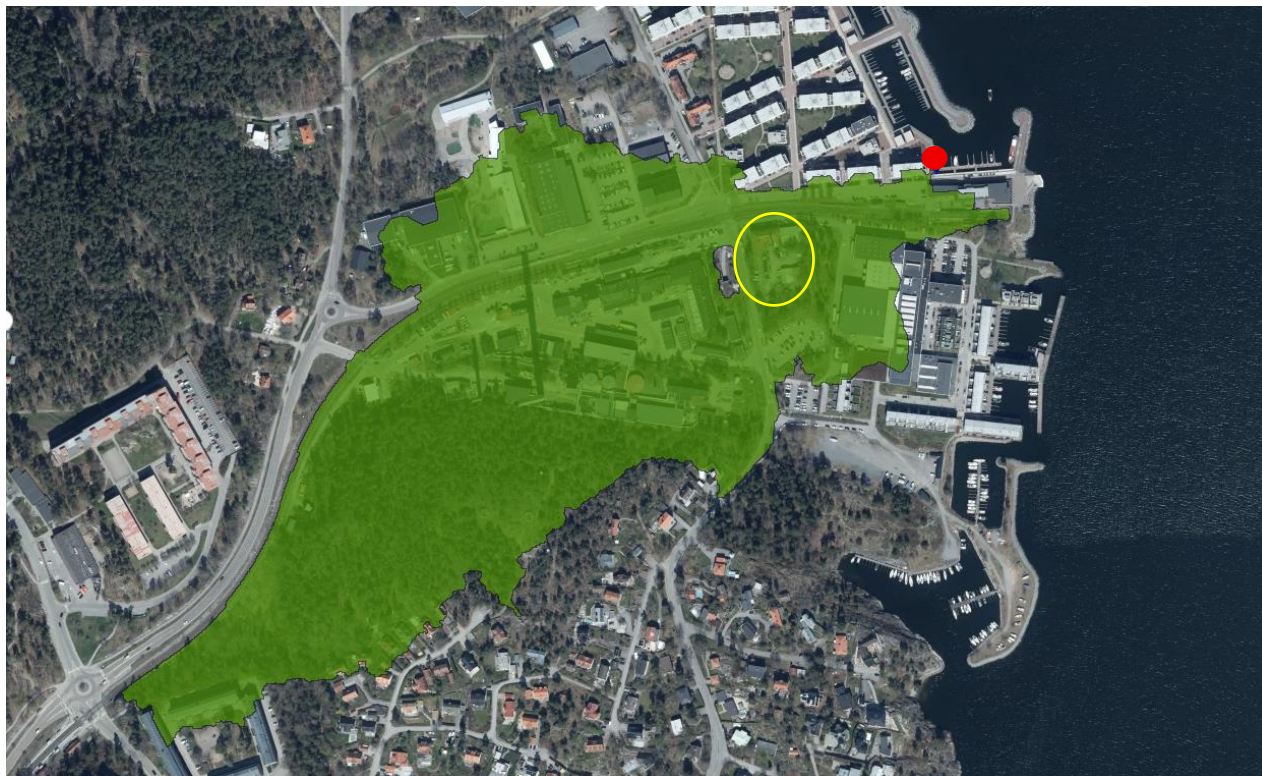
Figur 3 Naturligt avrinningsområde. Utredningsområdet markerat med gult och utloppspunkt rödmarkerad.

Utredningsområdet ligger inom ett större avrinningsområde på 0,21 km² med sitt utlopp i Askrikefjärden, se *Figur 3*.

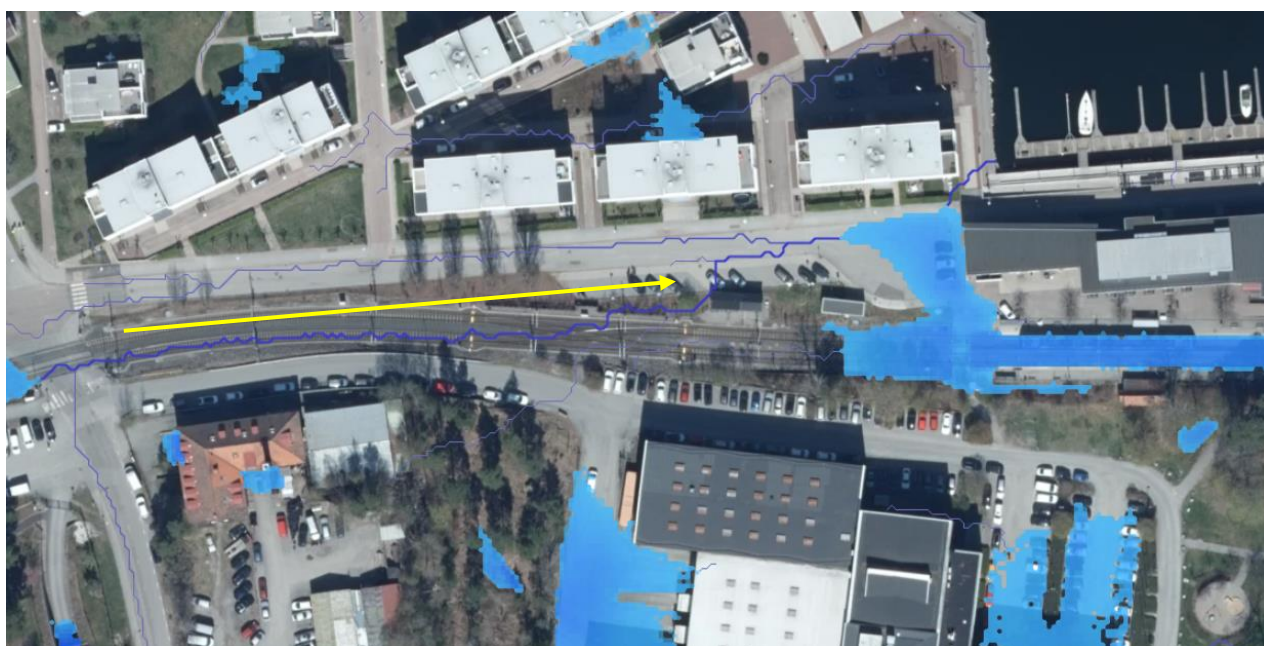
Figur 7 Ytliga avrinningsvägar (mörkblå streck) vid 100-årsregn (Scalگو Live 2025). Övergripande avrinningsriktning visas med gul pil.

En lågpunktsanalys vid skyfallshändelser har utförts med hjälp av verktyget SCALGO Live, *Figur 6*. Ett 100-årsregn med varaktighet 1 h har använts i analysen och under den timmen faller det ca 55 mm regn. För att kompensera för vatten som antingen avleds via ledningsnätet eller som infiltreras görs ett avdrag på 20 %. För att kompensera för ökade regnmängder används en klimatfaktor på 1,25 vilket leder till en slutlig regnmängd på 55 mm. Det finns två identifierade lågpunkter inom utredningsområdet. En i nordvästra delen av området där ingången till källarens är lokaliserad. Den andra är på gården utanför huvudentrén till byggnaden. Områdets kuperade terräng gör att vattnet avrinner enkelt ner till omgivande lägre liggande vägar, *Figur 8*. Vattnet följer sen spårområdet och vägarna fram till recipienten, *Figur 7*.

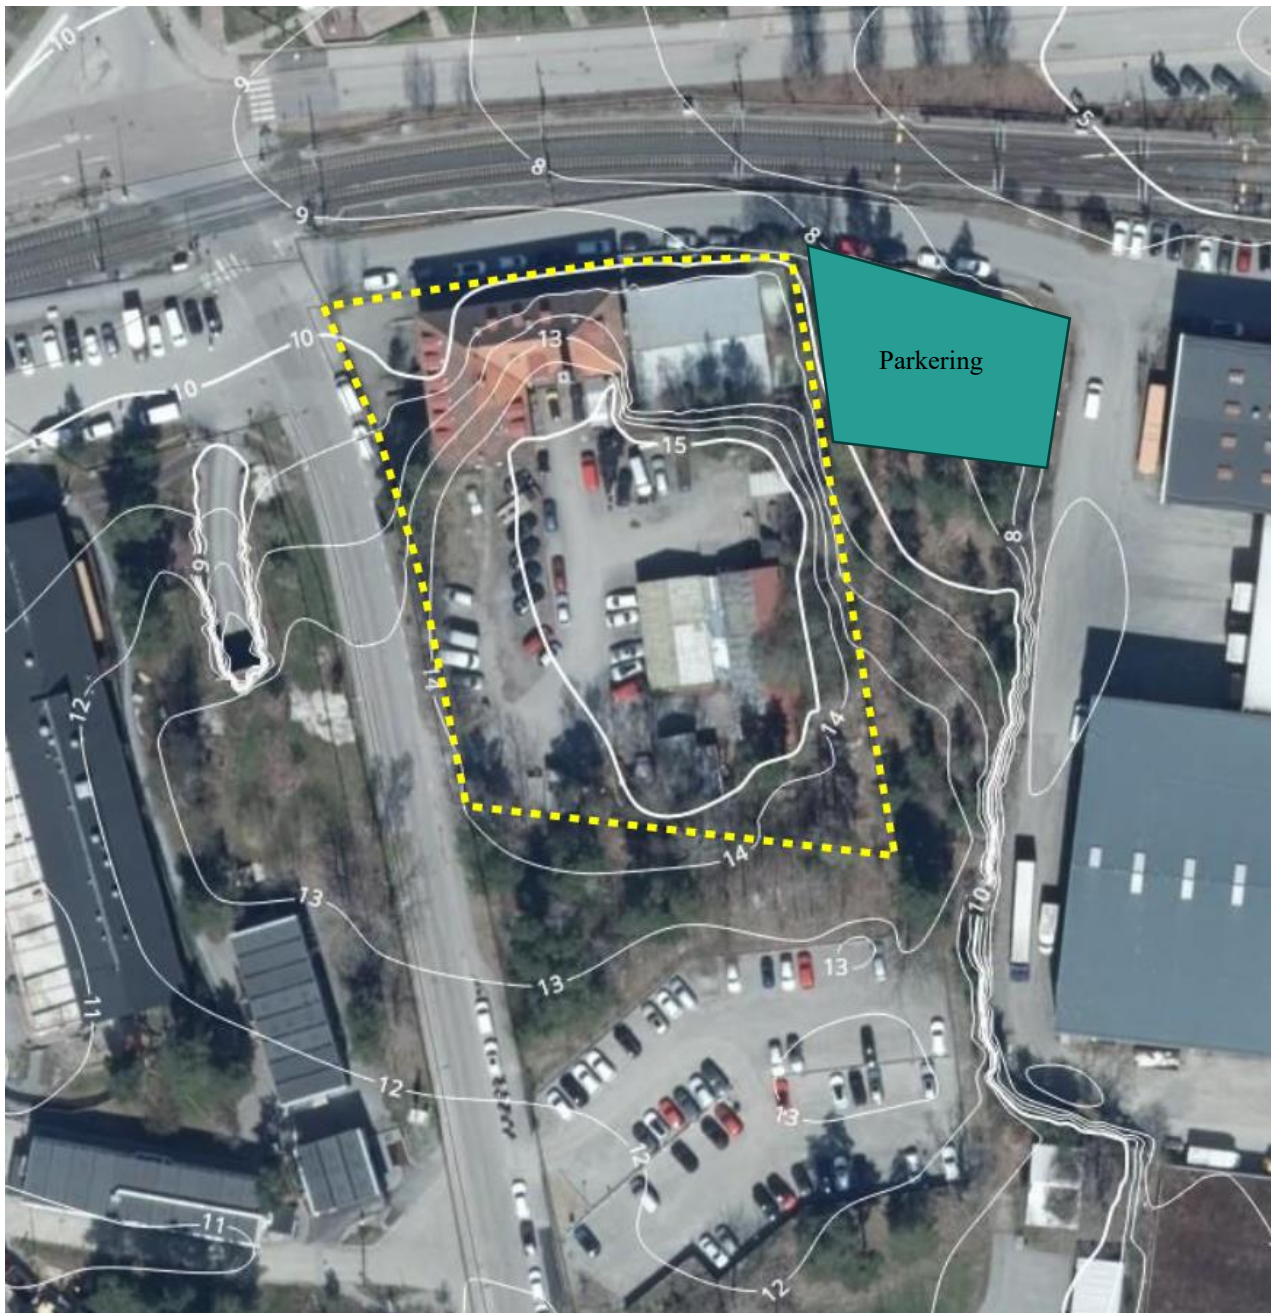
Figur 8 Karta med höjdkurvor, utredningsområdet markerat med gult.

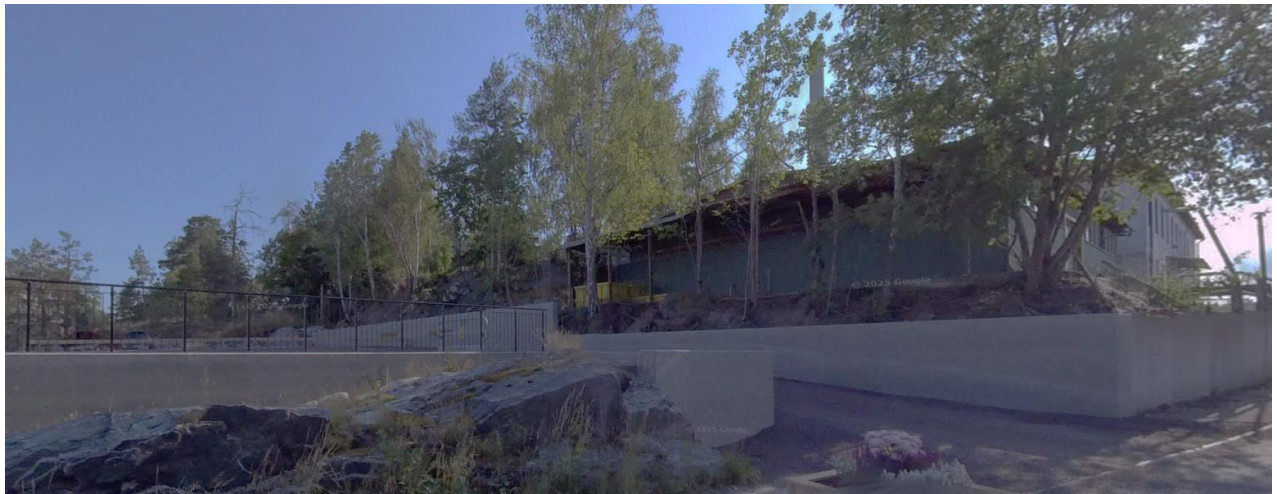
Figur 12 Fastigheten Lyftkranen 2 sedd från nord-öst. Den nya parkeringen på grannfastigheten och stödmuren längsmed fastighetsgränsen.

byggts en parkering där det tidigare var naturmark. För att ta upp höjdskillnaden när man jämnat ut marken har det byggts en stödmur mot lyftkranen 2.
