LYFTKRANEN 25, KÄPPALA, LIDINGÖ STAD

PM GEOTEKNIK – STABILITET OCH GRUNDLÄGGNING

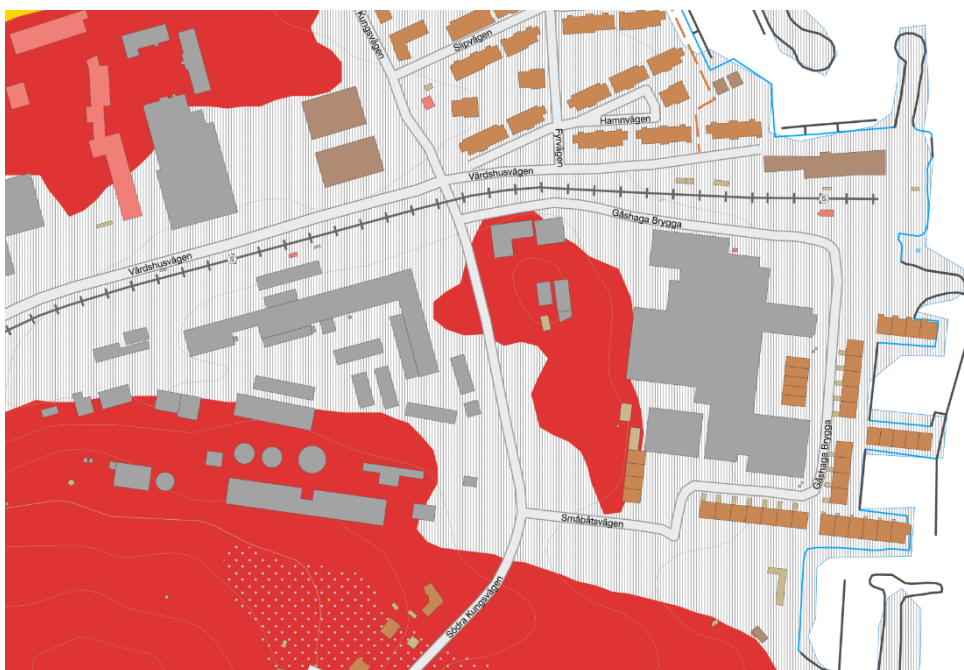
Figur 2. Utdrag ur SGU:s jordartskarta. Rött betecknar berg i dagen eller nära markytan. Skraffering betecknar fyllning ovan berg eller jord/morän.

Marken består i huvudsak av ytnära berg, täckta av ett tunt lager morän och/eller fyllning för hårdgjorda ytor, se Figur 2 nedan.

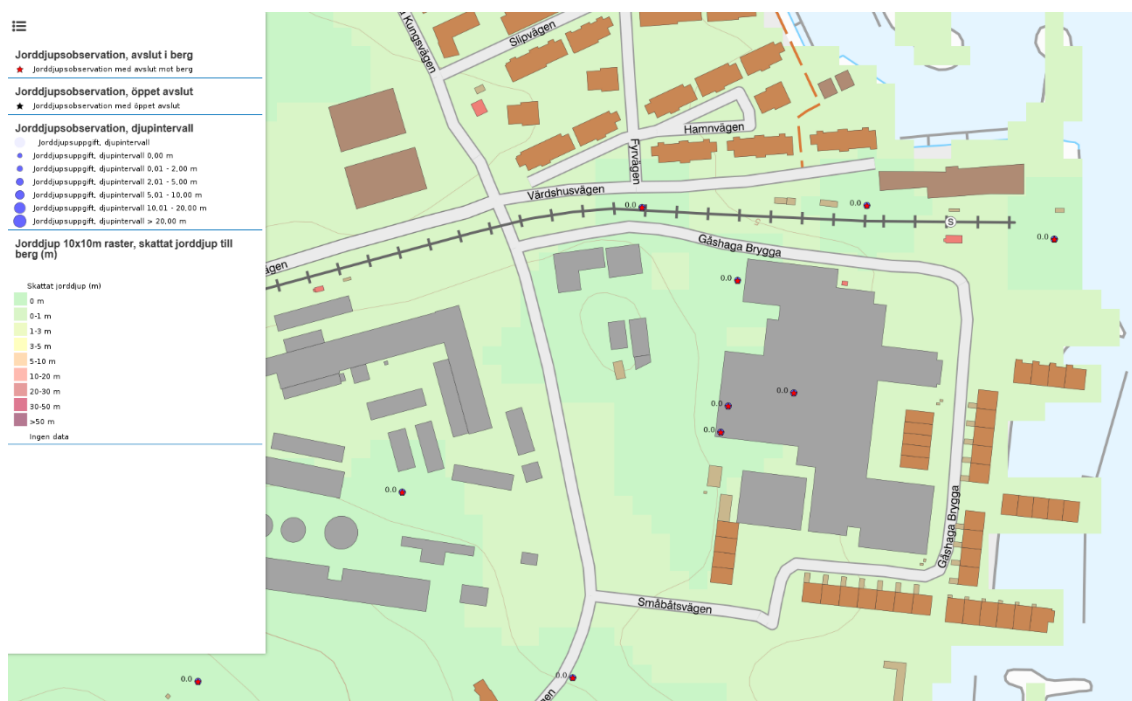
Figur 3. Utdrag ur SGU:s jorddjupskarta. Jorddjupet ligger mellan ca 0-1 m.

Lagret med morän och eller fyllning är som mest ca 1 m, se Figur 3 nedan.
