Sälgstigen och Tallrisstigen

Bakgrund

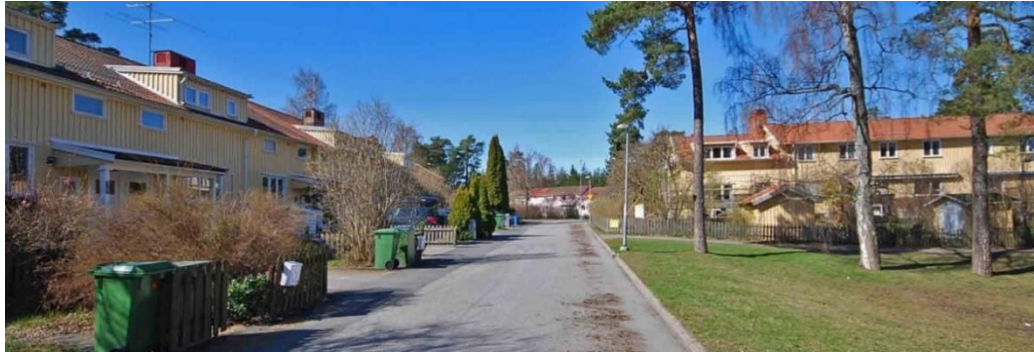
De gulmålade kvarteren Pinjen och Sälgen med sina små förgårdar vetter mot en av de grönskande platserna, med höga uppvuxna lövträd och furor, som radhuslängorna är grupperade kring.

Tvåvåningshusen i Pinjen, Sälgen och Granriset har genomgående en enkelt utformad exteriör, utan dekorativa fasadelement och fasaden var från början beklädd med gulmålad stående panel. Efter 1970- och 80-talets renoveringar har vissa tilläggsisoleringar utförts och den spåntade panelen ersatts med locklistpanel. I dag är längorna i kvarteren Cedern, Pinjen, Sälgen och Tallriset gulmålade. Kvarteret Idegranen är målat rosa och Granrisets två längor är målade i grått respektive grönt. De ursprungliga tvåluftsfönstren är ersatta med nya och entréer är överbyggda med skärmtak på smala pelare. Många ursprungliga entrédörrar i trä är

bevarade men några är utbytta. Sadeltaken täcks med enkupigt tegel och trots förändringarna i senare tid är helhetsintrycket fortfarande efterkrigstidens 1940-tal.

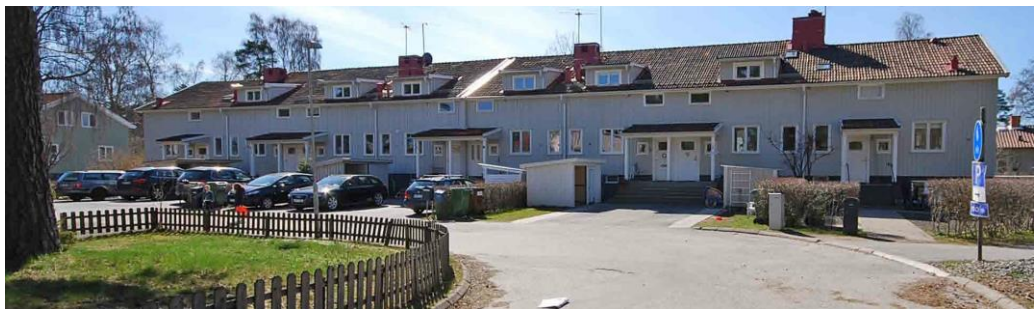
Kvarteret Granriset har panelklädd fasad i flertalet fall tilläggsisolerad efter ombyggnad. Sadeltaken täcks av tegel. Entréer är överbyggda med skärmtak på smala pelare.

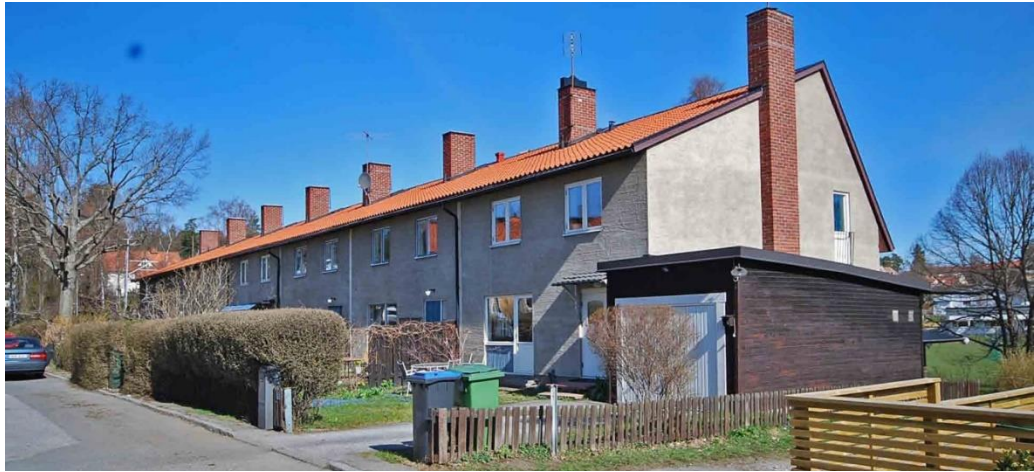
Cypressens och Poppelns radhus har ursprungliga exteriörer från 1958 med fasader i ljusgrå riven slätputs, vitmålade tvåluftsfönster samt entréer som oftast bevarar ursprunglig lackad trädörr med sidoljus. Sidoplacerade höga röda tegelskorstenar skapar karaktär.

Längst i nordost ligger de två radhuslängorna i två våningar från 1956–1958 i kvarteren Cypressen och Poppeln. Radhuslängorna formar tillsammans med en garagelänga en trekantig liten platsbildning. Radhusen är ett fint prov på 1950-talets omsorg om både helhet och exteriördetaljer. Frånsett att en del entrédörrar bytts på senare år är radhusens exteriörer fortfarande mycket ursprungliga. Fasaden har ljusgrå originalputs, fönstren är främst tvåluftsfönster i vitt. De asymmetriska sadeltaken täcks av tegel med typisk indragning i takfallet mot bakre långsidan. Entréer med ursprungliga lackade trädörrar med sidoljus har tidstypiskt sirligt 1950-talssmide och saknar skärmtak. Karaktäristiska är de gavelplacerade höga skorstenarna i tegel.

Garagelängan i rött tegel under pulpettak har tidstypiska stora panelade slagportar. Häckar, trästaket, buskage och uppvuxna lövträd ramar in längorna som vetter ut mot det öppna fält som inrymmer en liten idrottsplats.

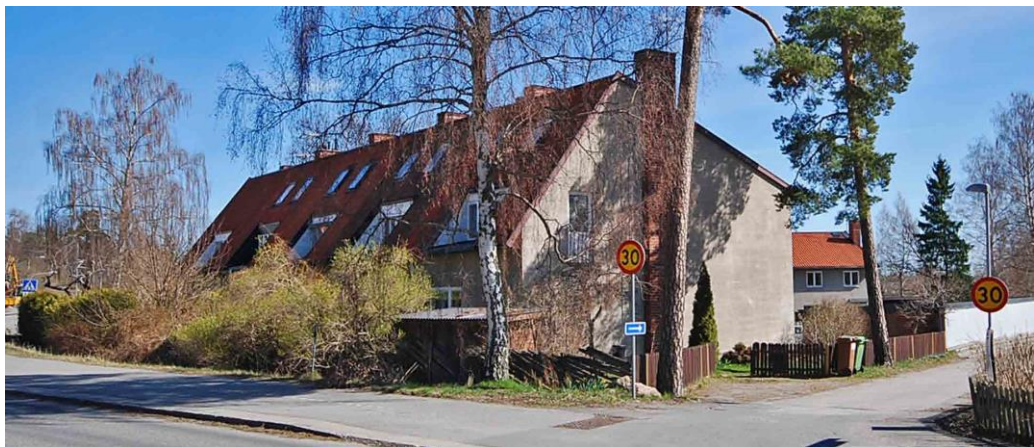
Kv. Poppeln från Södra Kungsvägen med sina asymmetriska sadeltak och indragningar i bakre takfallen.
