## Björnbo

### Bakgrund

## Beskrivning av bebyggelsen

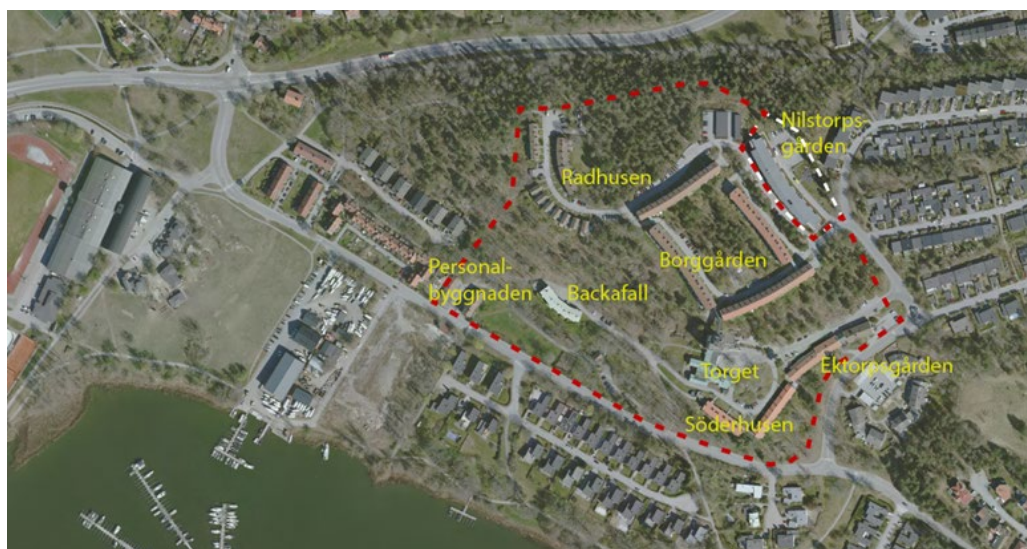
Flygbild över Björnbo. Fastigheten Björnbo 2 syns i rött och Björnbo 3 i vitt.

Bebyggelsen håller mycket hög arkitektonisk kvalitet och är samlad i framför allt tre olika områden. Ett vid entrétorget, ett vid Borggården och ett i det nordvästra området med radhus och kedjehus.

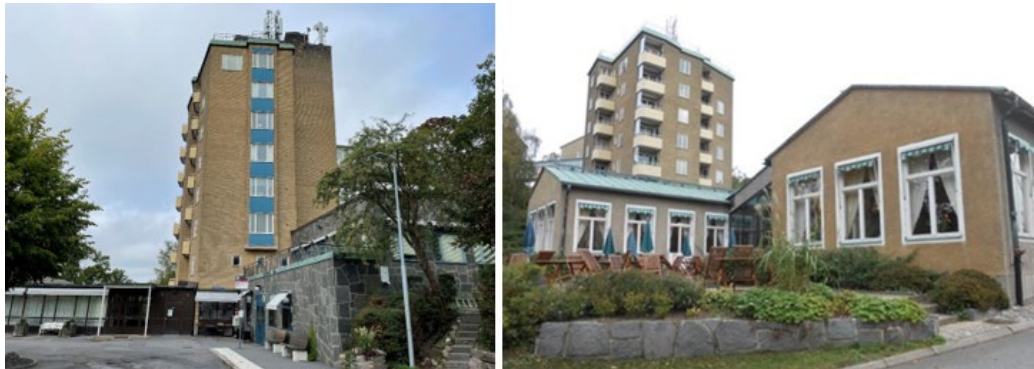
Björnbos huvudentré med punkthus och tidigare tvätt till vänster. Till höger Björnbos matsal med uteplats.

I områdets centrala del vid torget ligger det nio våningar höga punkthus som är områdets landmärke och som signalerar anläggningens centrum. Hopbyggt med punkthuset finns en lägre byggnad som utgör huvudentré till området. Den

inrymmer foajé, matsal, butik och expedition. Strax öster om punkthuset ligger en tvåvåningsbyggnad med fasader i granit och som ursprungligen inrymde pannrum och tvätteri. Höghuset är en plastiskt utformad volym. Asymmetrin är typisk för tiden. Fasaderna är i gult tegel med vitmålade träfönster. Balkongfronterna är i korrugerad plåt och tillkomna senare.

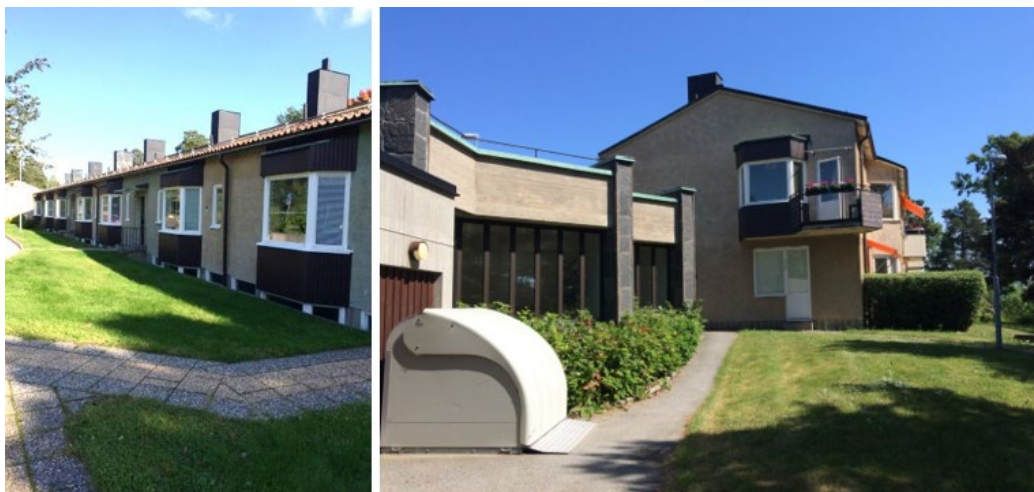
Hus i souterräng.

De fyra byggnaderna längs Nilstorpsvägen och Elfviksvägen uppfördes 1951, kallade Söderhusen. De ligger i souterräng med två våningar mot Nilstorpsvägen och Elfviksvägen. Fasaderna är spritputsade. Fönstren är i trä och sadeltaken är täckta med tegel. Burspråken har bröstningar i brun plåt. Fasaderna åt Nilstorpsvägen har indragna, snedskurna fasadpartier med balkong. Kvarteret är tillbyggt i öster 1996 med en femte byggnadsdel.

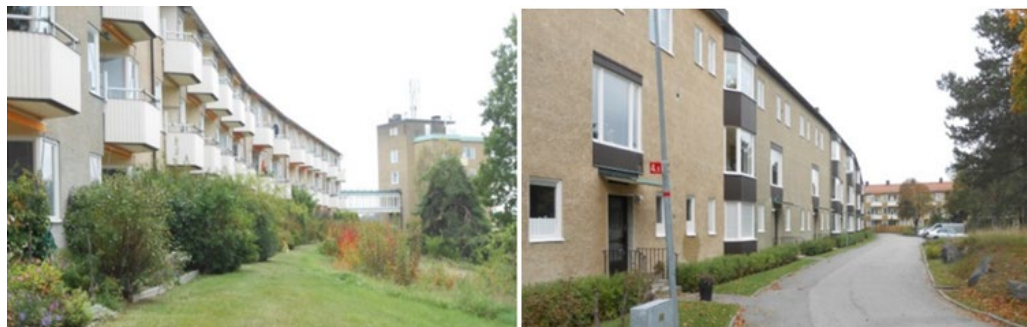
Borggårdens västra länga och höghuset i fonden på bilden till vänster med matargången i bakgrunden. Bilden till höger visar fasad in mot borggården.

Högst i området ligger fyra bostadslängor placerade i kvadrat runt en stor gård – Borggården – som har karaktären av naturtomt. Längorna är i tre våningar och svagt konkava. De långa fasaderna har på ena sidan rytmiskt återkommande burspråk och på andra sidan indragna snedskurna fasadpartier med balkonger. De flacka sadeltaken är täckta med rött enkupigt tegel. Vid entréerna finns granittrappor,

smidesräcken och nätta skärmtak. Nivåskillnaden mellan områdets södra del och Borggården överbryggas genom en inre koppling i en matargång från det höga punkthuset till ett av husen vid Borggården.

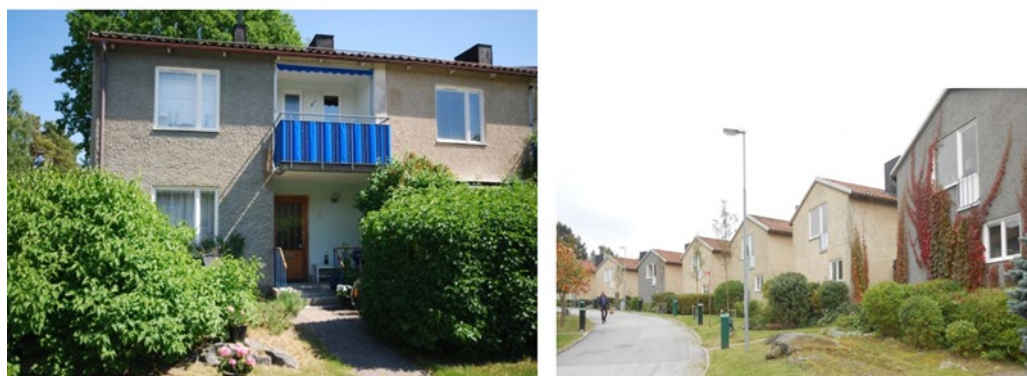
Radhuslänga med dörr i ek, smidesräcke vid entrén och plansteg i granit. Kedjehusen har fasader med en grov puts och kulörerna är jordnära och varma.

Inom Björnbos nordvästra del ligger två radhuslängor i två våningar med källare samt sju kedjehus också i två våningar med källare uppförda 1953–1954. Radhusen och kedjehusen är utformade krökta runt en återvändsgata som följer ett höjdstråk i terrängen. Radhus och kedjehus har sadeltak med enkupigt rött tegel. Taksprången är måttliga och på taken skjuter ett flertal plåtklädda och karaktärskapande skorstenar upp. Fasaderna är spritputsade och hållna i milda, dämpade kulörer. Fönstren är i trä och de flacka sadeltaken är täckta med rött lertegel.

Kedjehusen är gestaltade med grafisk skärpa och har gavlar utan taksprång mot gatan. Volymerna länkas samman med en låg envåningsbyggnad med träfasader och pulpettak med plåt. Hela anläggningen är svängd och följer gatans kurva.

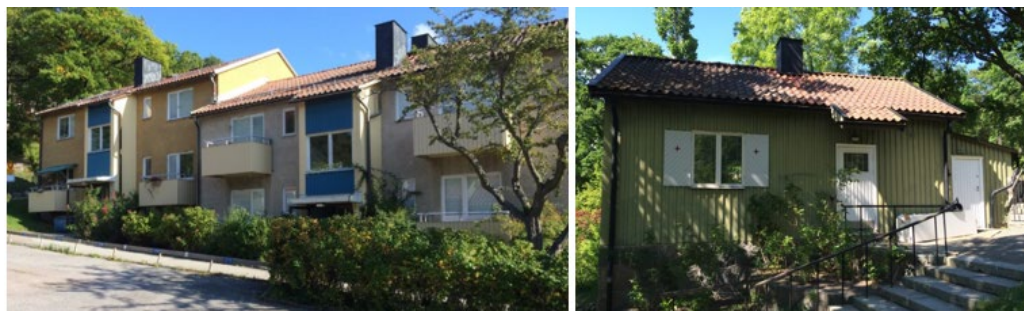
Flerbostadshuset vid Elfviksvägen till vänster och Gröna stugan till höger.

Inom områdets södra del finns även annan bebyggelse. Det är Backafall som är ett lamellhus i två våningar och Gröna stugan som är den enda kvarvarande resten från det äldre Villa Björnbo. Nere vid Elfviksvägen finns ett flerbostadshus i två våningar med motstående garage.
