## Oskarsvägen

### Bakgrund

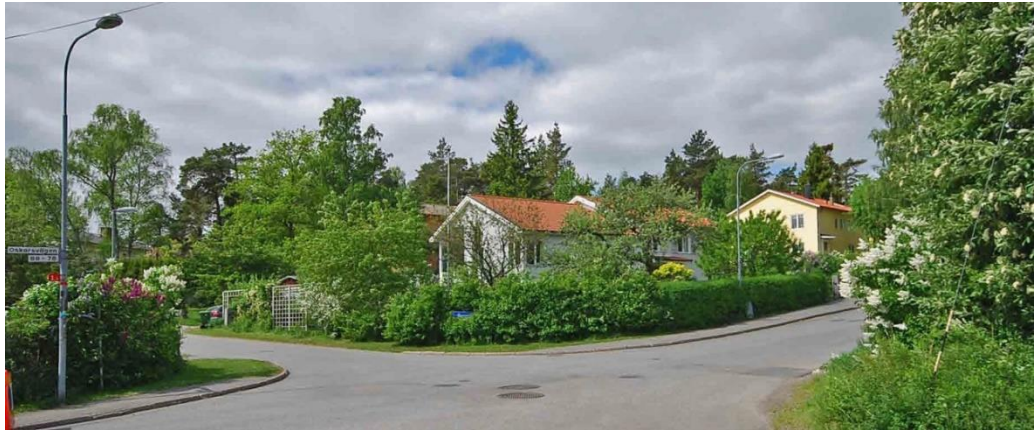
Där kvarteren Hägern och Ugglan möts vid Oskarsvägen är 1940-talskaraktären välbehållen. Den luftiga tomtstrukturen med fruktträdgårdar, planteringar och syrener omger den småskaliga ljusputsade villabebyggelse i mestadels två våningar under tegeltäckta sadeltak.

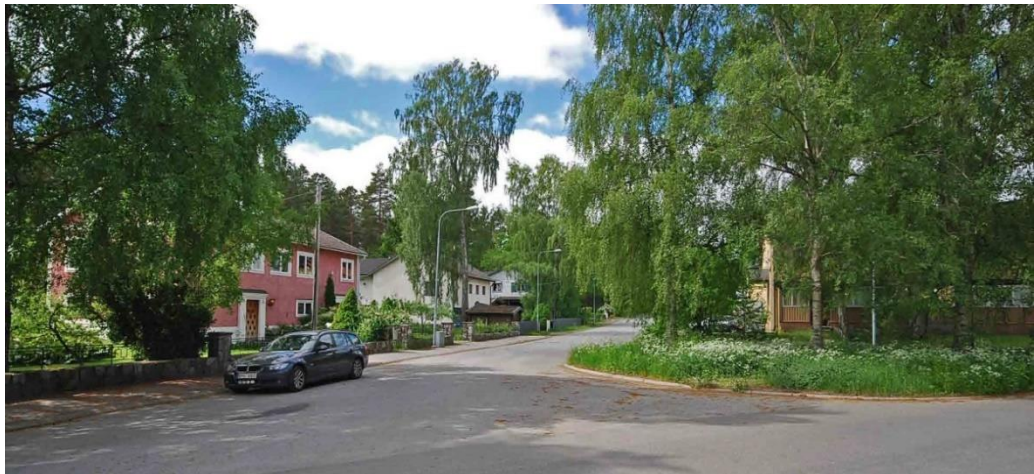
Vid Oskarsplans lilla platsbildning strålar tre gator samman. Här ligger några lite större tvåvåningshus.

Kring Oskarsplans utdragna trevägskorsning ligger några lite större tvåvåningshus som på tre sidor omger den lilla platsbildningen. Gräsytor med uppvuxna lövträd i grupper ger en grön och lummig inramning till Oskarsplan.

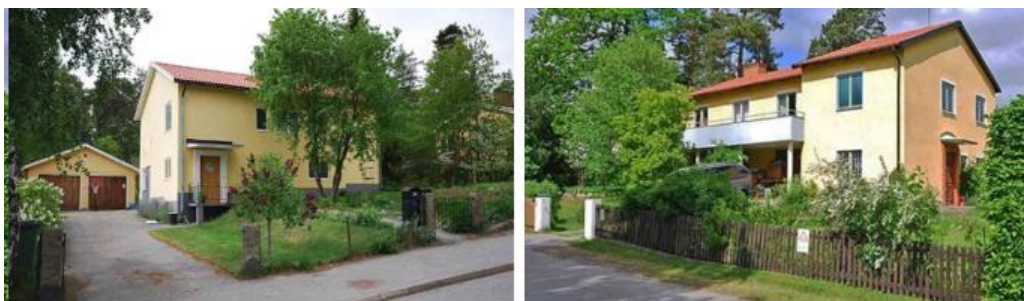
Hägern 6 är en välbevarad villa från 1945. Sidensvansen 12 från 1943.

Villorna längs gatan i kvarteret Hägern byggdes 1945. Fortfarande idag är nästan alla villor putsade och bevarar hög grad av ursprunglig utformning. Flera har dock genomgått förändringar på senare år, främst avseende fönsterbyten, i några fall tilläggsisolering av fasader m.m.

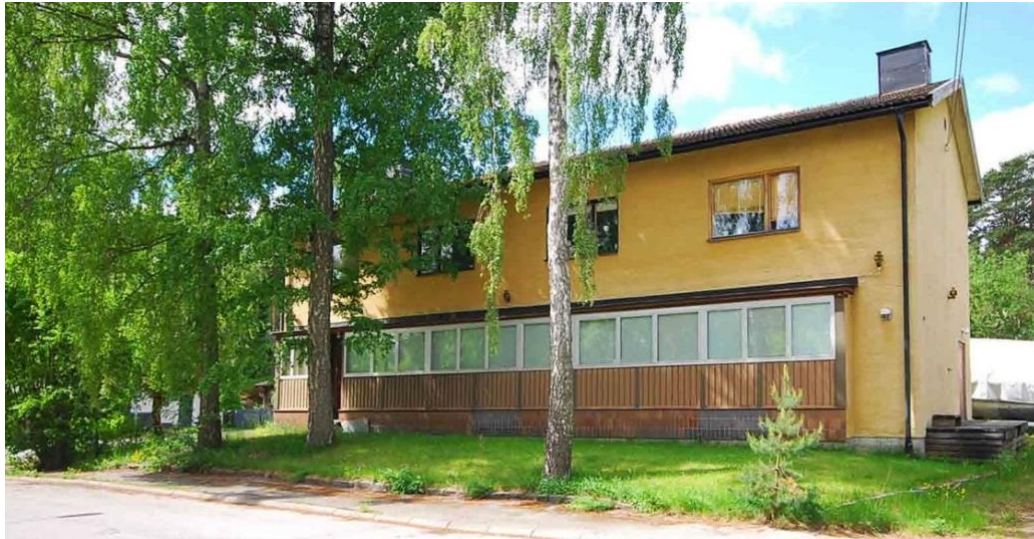
Sidensvansen 11 byggdes som ett bostads- och affärshus 1944 i fonden av den lilla platsbildningen Oskarsplan. Huset har en yngre tillbyggnad till den före detta butiksdelen. 1940-talskaraktären är i övrigt väl bibehållen.

Sidensvansen 11 byggdes som ett bostads- och affärshus 1944 i fonden av platsbildningen. Huset har en yngre tillbyggnad till den numera igenbommade butiksdelen. 1940-talskaraktären är i övrigt väl bibehållen och Sidensvansen 11 är därför mycket väsentlig för förståelsen och upplevelsen av såväl Oskarsplan som området i helhet.
