## Järpstigen

### Bakgrund

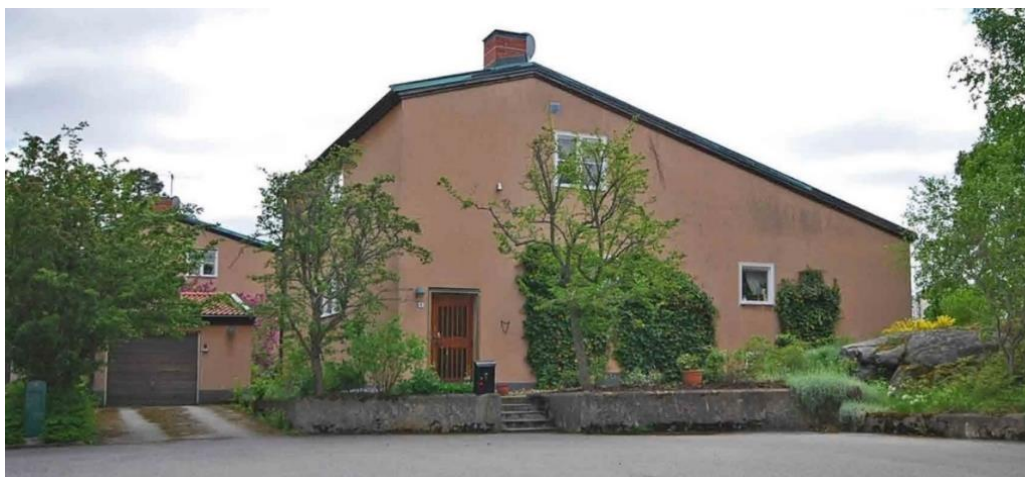
Längs gatans sydvästra sida ligger fyra enhetligt utformade gruppbyggda villor. Orren 14-17. Husen uppfördes i två våningar 1962-1963. Stommen är av lättbetong och fasaden utfördes i beige terrasitputs. Orren 16.

Husen är uppförda i två våningar med en L-formig grundplan som ramar in mot trädgården. Stommen är av lättbetong och fasaden är utförd i terrassitputs.

Den sena 1950-talsmodernismen har en närmast klassicistiskt stram karaktär. Exteriörens utformning är sluten och präglas av en stor omsorg om både helhet och fasaddetaljer. Fönster och entréparti med port i trä och glas kontrasterar mot den släta putsfasaden i beige kulör. Takfotens kopparlist inramar taket med

tegeltäckning och sidoplacerade röda tegelskorstenar. Det flacka sadeltaket är neddraget i ett och samma fall över den bakre vinkeln och den långa sidofasaden bidrar till upplevelsen av en sparsmakad sluten volym. Husen har fler och större fönster mot trädgården än gatan och här finns en blandning av spröjsade fönster och fönster med hela rutor.

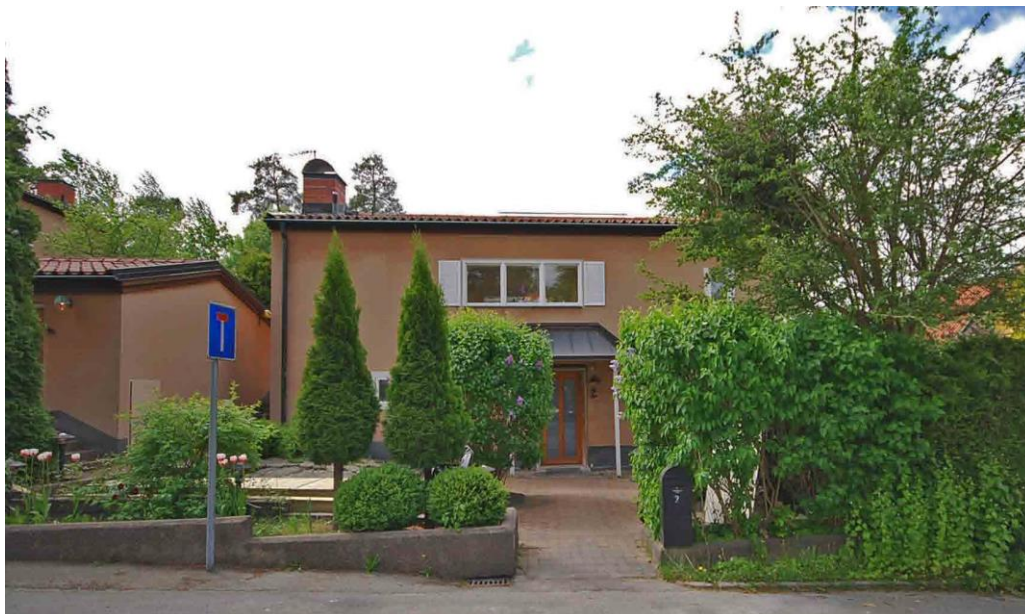
Häckar och formklippta buskar ramar in de uppvuxna villatomterna mot gatan. (Orren 14)

Häckar och formklippta buskar ramar in de uppvuxna villatomterna mot gatan och låga stödmurar och trappor tar upp den kuperade terrängens höjdskillnader.

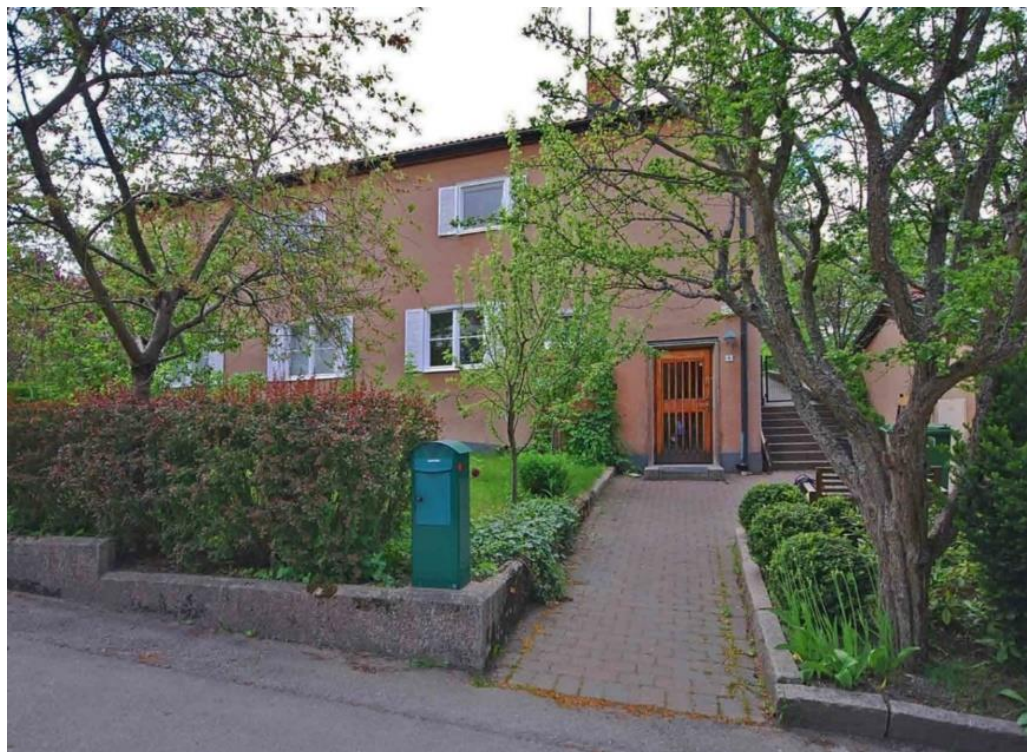
Husen har tidstypisk port i lackat trä och glas som kontrasterar mot den släta putsfasaden i mättad beige kulör. (Orren 15)

- Karaktärskapande delar och detaljer såsom de slätputsade fasaderna, ursprungliga fönster, entrédörrar i trä och glas, skärmtak, sidoplacerade skorstenar samt flacka tegelklädda sadeltak med kopparlist vid takfoten bör bevaras.
