## Juno

Lidingös kulturmiljöprogram – Del 2 Lidingös bebyggelsehistoria och särskilt värdefulla kulturmiljöer

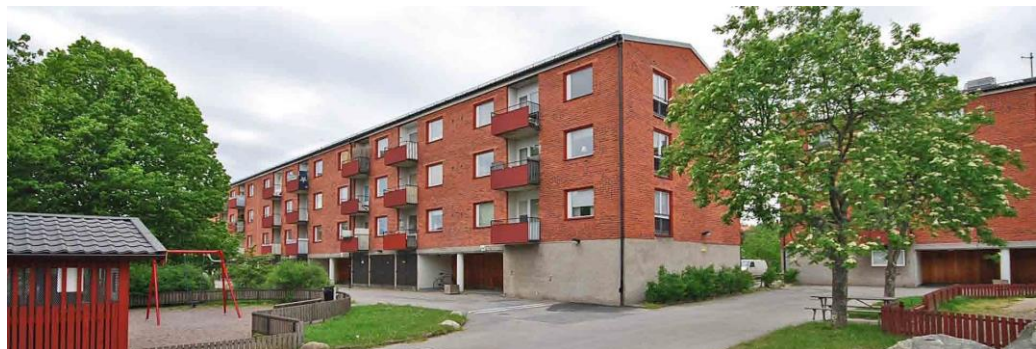
Kvarteret Juno 2 och 3 byggdes 1959–1961 och har en välbevarad exteriör.

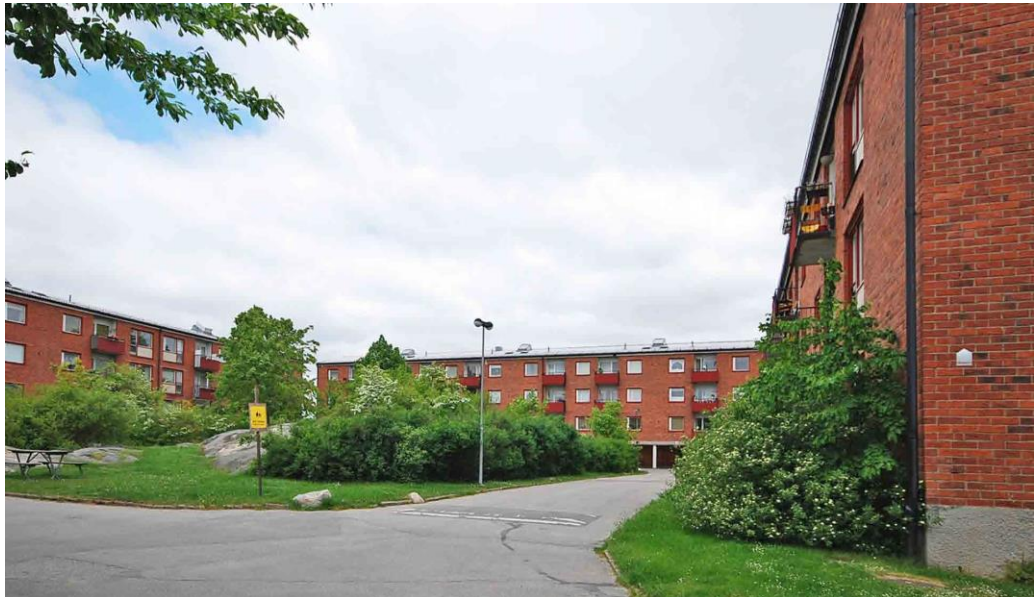
Juno karaktäriseras av lamellhus i fyra våningar grupperade kring ett grönt gårdsrumsområde med berghällar i dagen.

Centralt i Käppala, mellan Gåshagaleden och Mercuriusvägen, ligger detta högt belägna bostadsområde. Kvarteret Juno karaktäriseras av långa, slanka byggnadskroppar i fyra våningar under flacka sadeltak. Fasaderna är utförda i rött tegel och husen är väl anpassade till den omgivande skärgårdsterrängen på bergskrönet.

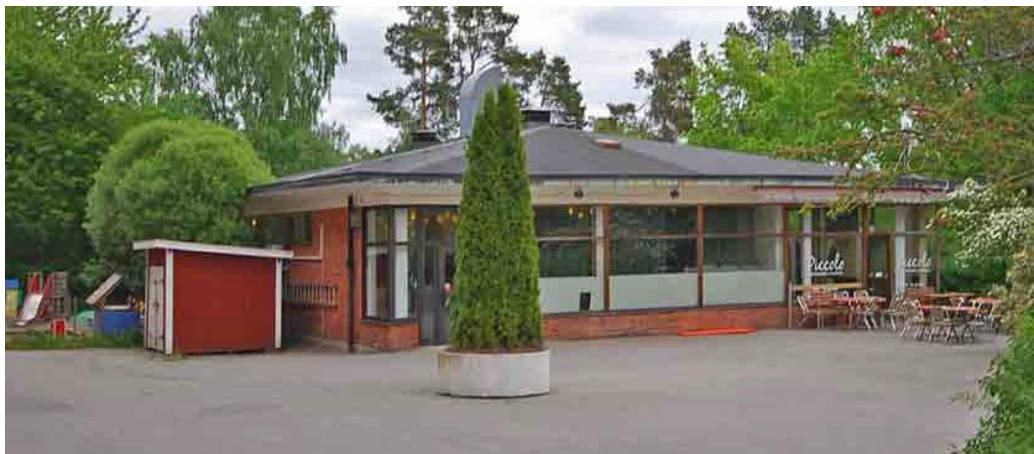
Den lilla fristående byggnaden som inrymde en del av grannskapsenheten.

Kvarteret grupperas på tre sidor kring ett grönt gårdsrumsområde. Här är även grannskapsenheten inrymd med lokaler för handel och service i bottenvåningen samt en fristående byggnad med toppigt tak, inrymmande restaurang. Grannskapsenheten bevarar delvis ursprungliga skyltfönster och entrépartier i ädelträ och glas. Bottenvåningens affärsfasader markeras med ljusgrå puts.

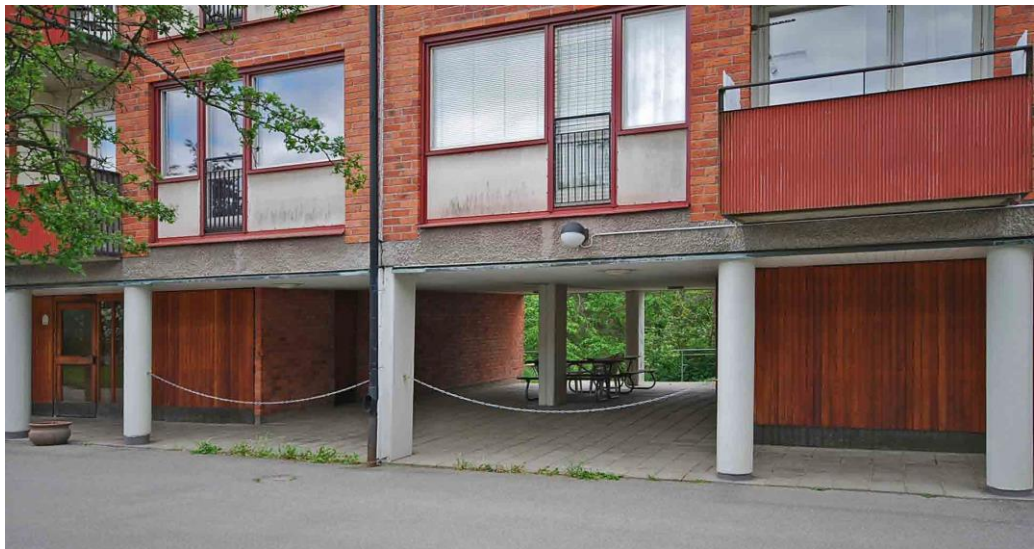
Juno 2. De längsta längorna genombryts i bottenvåningen av djupa genomgående passager till gata respektive granngård. Den ljusgrå terrasitputsen är ursprunglig. Den är en god kontrast mot det röda teglet och finns i fönsterbröstningar i stora fönsterpartier samt markerar även entréers och entrépassagers lägen.

Juno 2 karaktäriseras av mycket långa, slanka längor, varav den ena är lätt vinklad. De långa längornas bottenvåning genombryts av djupa passager till gata och granngård, markerade av vita kolonner och pelare. Mot den röda tegelfasaden kontrasterar entréfasadernas bottenvåning i ljusgrå puts samt de djupt indragna stora entrépartierna där nischen vilar på en vit kolonn. De ståtliga ursprungliga entrépartierna är bevarade och har en karaktärsfull utformning i ek, glas och stående ekpanel med sidoljus. Även raderna av garagedörrar med mörkare träpanel är helt ursprungliga.

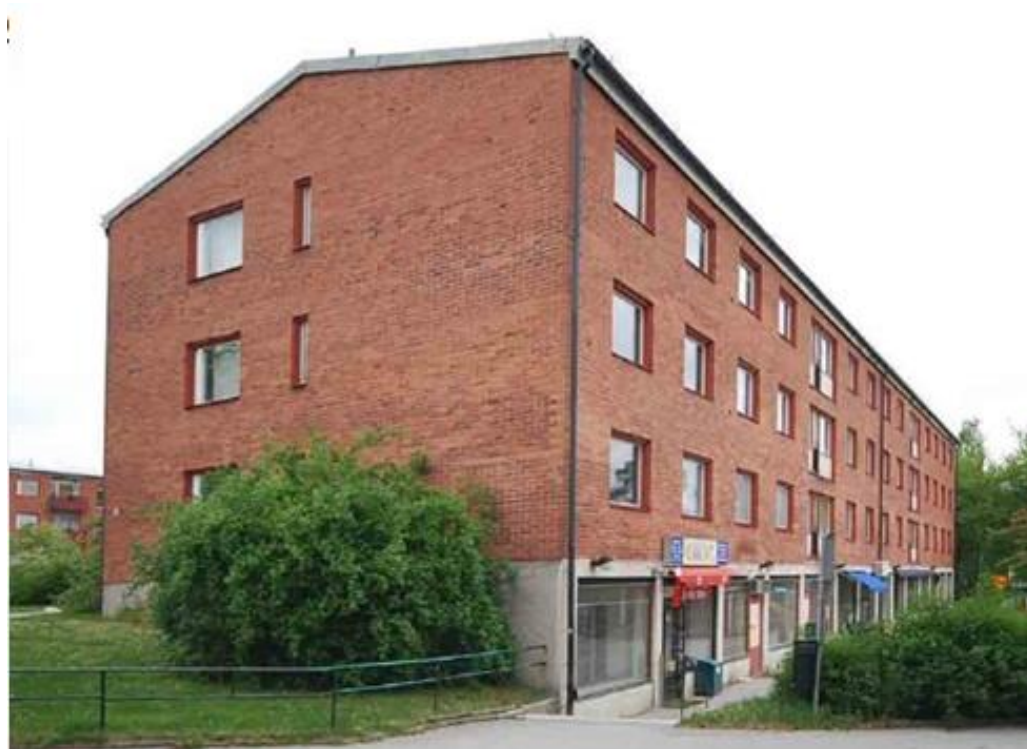
Juno 3 med affärslokaler och delvis ursprungliga butiksfönster och entréer i ädelträ i bottenvåningen.
