Hersbyholm och Åkern

Bakgrund

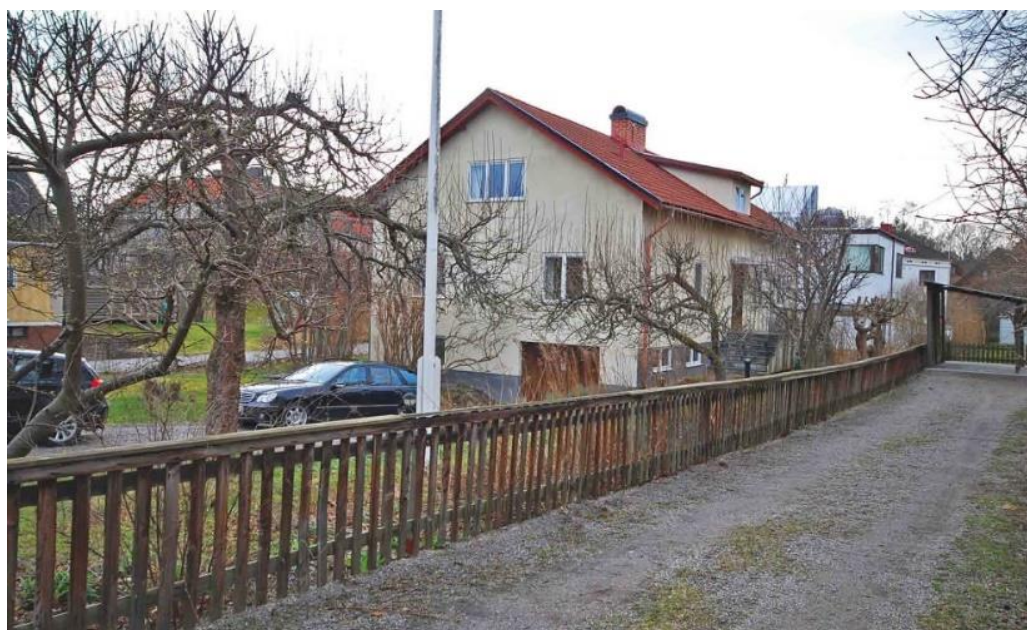
Kvarteret Åkern med Åkern 6 i förgrunden med tidstypisk exteriör från 1945 och karaktäristiskt trästaket mot den lilla gatan.

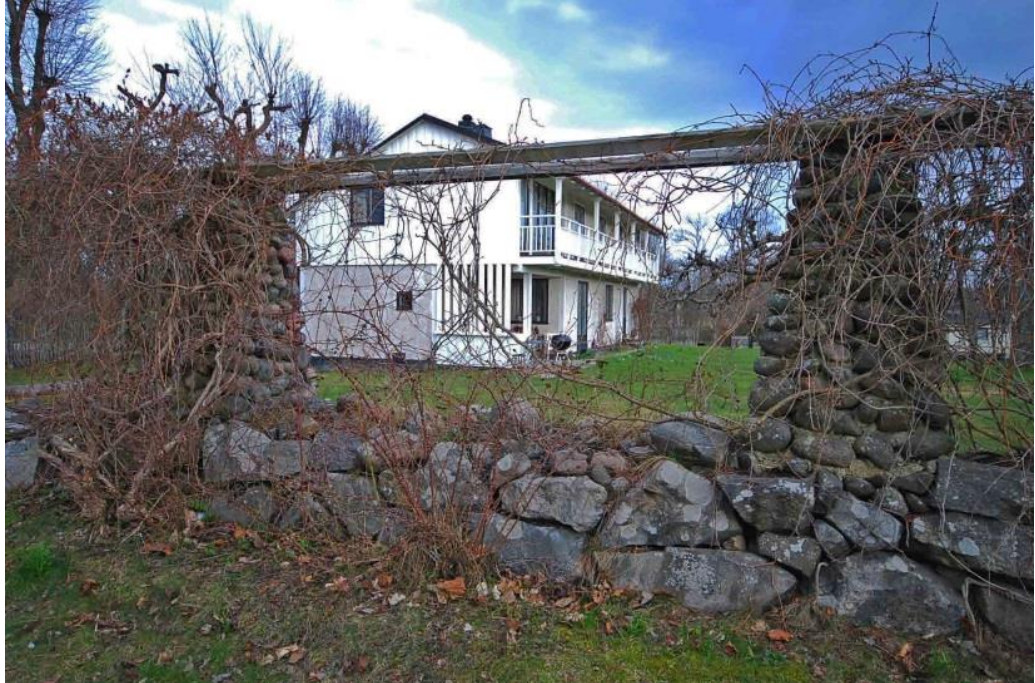
Hersbyholm 2. Den representativt utformade villan i två plan från 1945-1946, ritad av Bengt Gate har en karaktärsfull inramning av villatomten mot gatan.

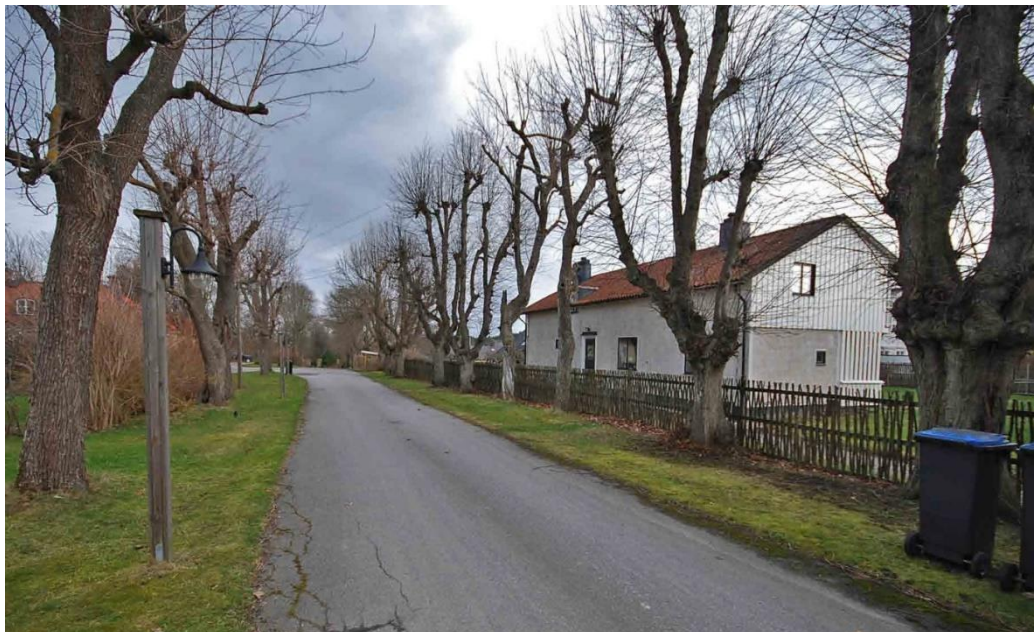
Hersbyholm och Åkern. Allén av tuktade lindar m.m. är ett mycket karaktärsbärande inslag i kulturmiljön. Den hör i hög grad samman även med kulturmiljön kring f.d. Hersby gård. Staket av stående enestörar är också ett vanligt sätt att avgränsa tomter i området.

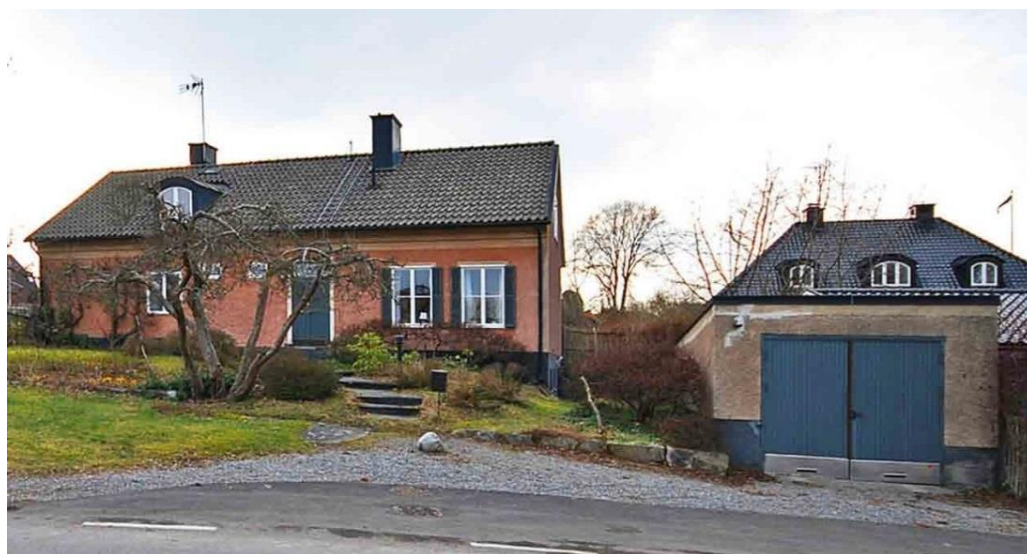
Hersbyholm 20. Villa ritad 1945 av arkitektfirman Ancker, Gate & Lindegren.

De villor som ritats av arkitektfirman Ancker, Gate & Lindegren ligger mer i framkant med det sena 1940-talets moderna arkitekturströmningar. Arkitektfirmans villor i området kännetecknas av asymmetri, fasader som är spritputsade med slätputsade lister eller fönsteromfattningar, spröjsade fönster ibland med fönsterluckor, sadeltak med enkupigt tegel eller skiffer och milda nästan romantiska fasadkulörer i grått med blå snickerier eller rosa med vita snickerier. Omsorgen om utförande, god gestaltning och goda material medför att villorna kan räknas in bland den tidsepokens höjdpunkter inom svensk villaarkitektur.

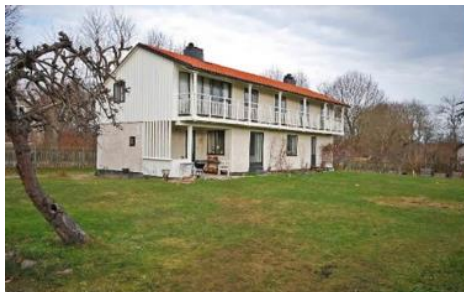
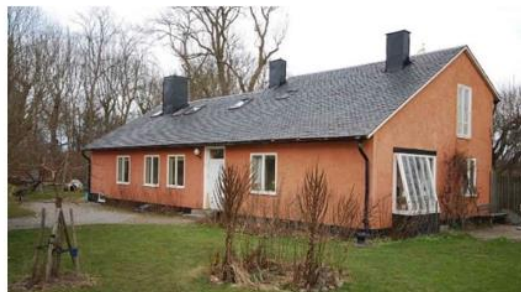
Hersbyholm 2 till vänster, representativt utformade villa ritad av arkitekten Bengt Gate 1945-1946. Hersbyholm 4 till höger. Arkitekten Stig Ancker ritade 1945 denna villa vars karaktärsfulla exteriör är mycket välbevarad.
