Södra Islinge

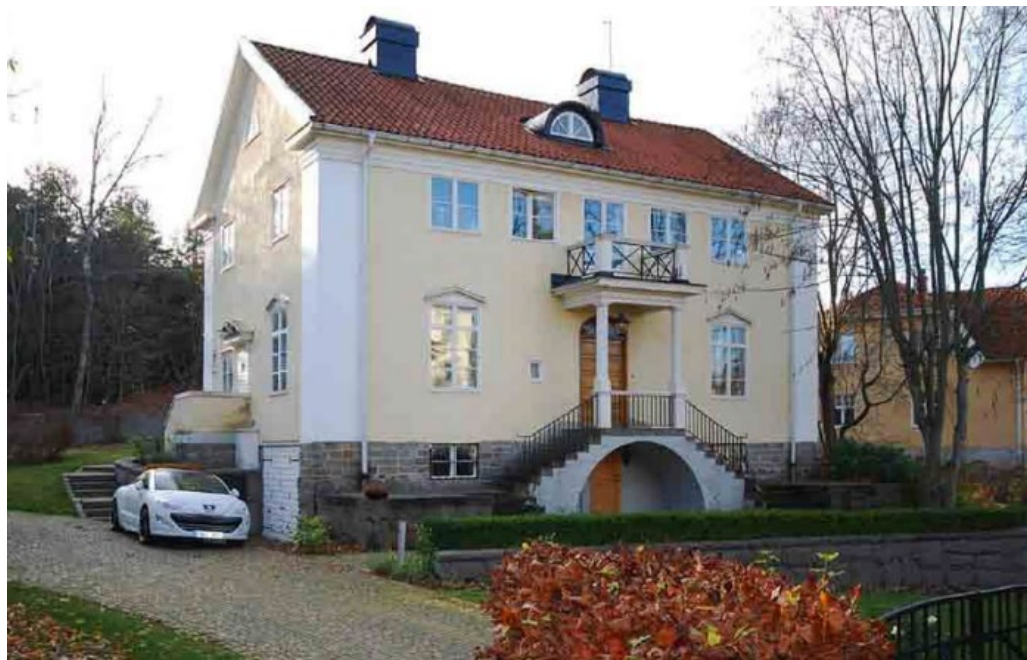
En tongivande arkitekt i utbyggandet av Lidingö Villastad var Jacob Gate som ritade Alnus 3 1922. Den herrgårdsliknande villan har en uttalat klassicerande exteriör med putsfasad, breda hörnlisener och gesims samt symmetriskt placerade fönster.

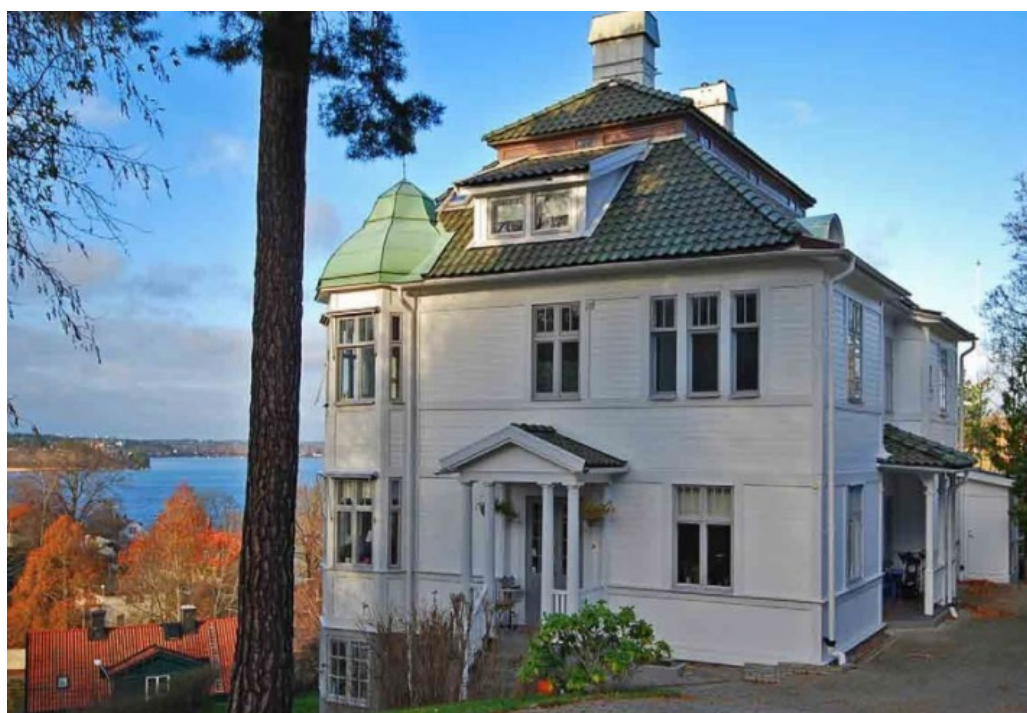
Betula 3 uppfördes 1909-1910 åt familjen Dahlerus, Islinge gårds ägare. Arkitekt var Isak Gustaf Clason.

Ett flertal av villorna är av mycket god arkitektonisk kvalitet, i mer eller mindre ursprungligt skick och mycket typiska för sina respektive tillkomsttider. Längs vägen ligger några fina exempel på Jacob Gates arkitektur och i vägens slut i väster ligger en anspråksfull villa ritad av Isak Gustaf Classon.

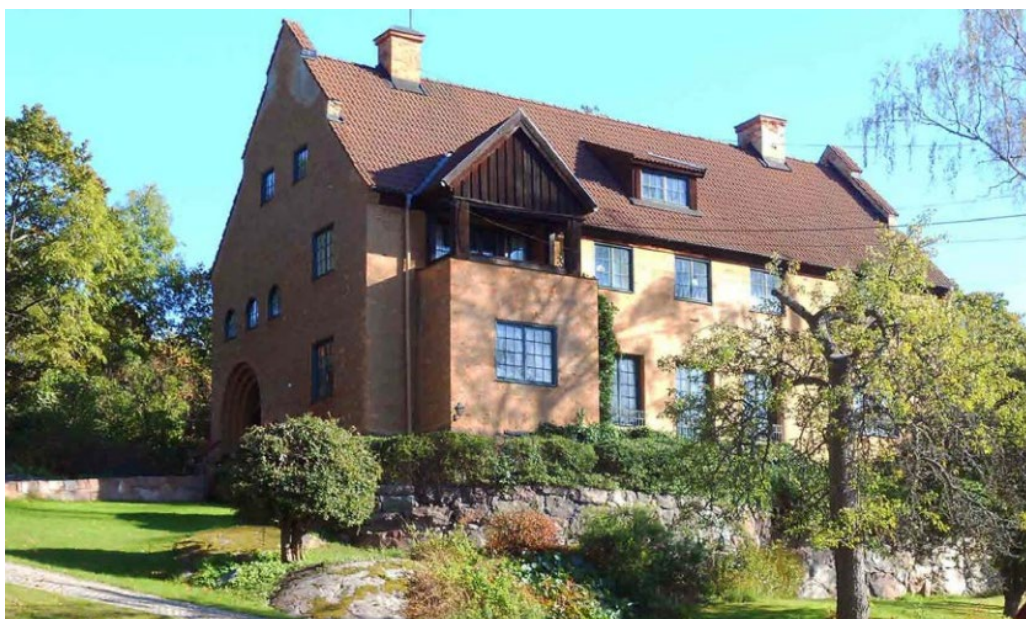
Villan inom kvarteret Pinus (Lidingö 7:105) är ritad av arkitekt Joel Norborg i kraftfull nationalromantisk stil, uppförd 1915.

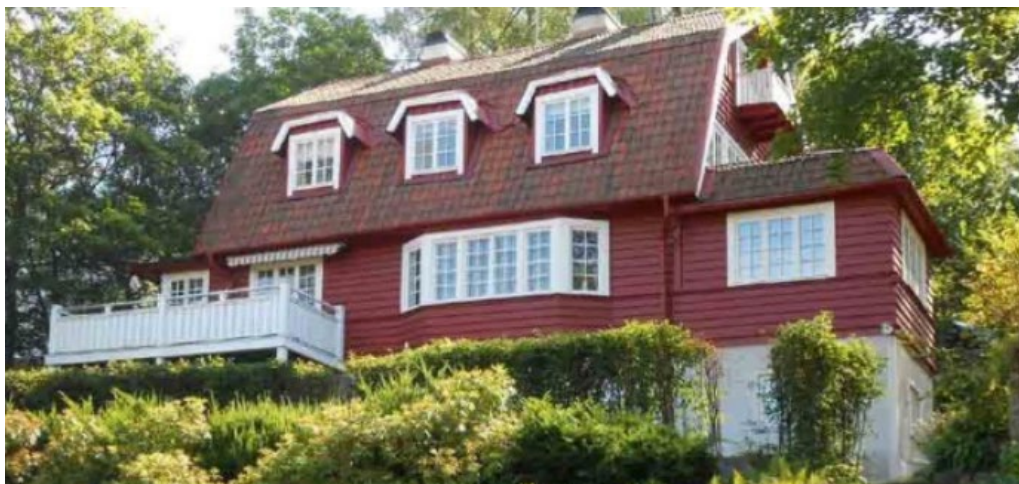
Villan inom Betula 2 ritades av arkitekt Axel Sjögren och uppfördes 1906. Huset har stildrag av både jugend och nationalromantik.
