Islingedalen

Bakgrund

De totalt 13 villorna ritades av Wikforss Arkitektkontor 1976. Denna del av Islingedalen togs i anspråk för villabebyggelse 1976-1978.

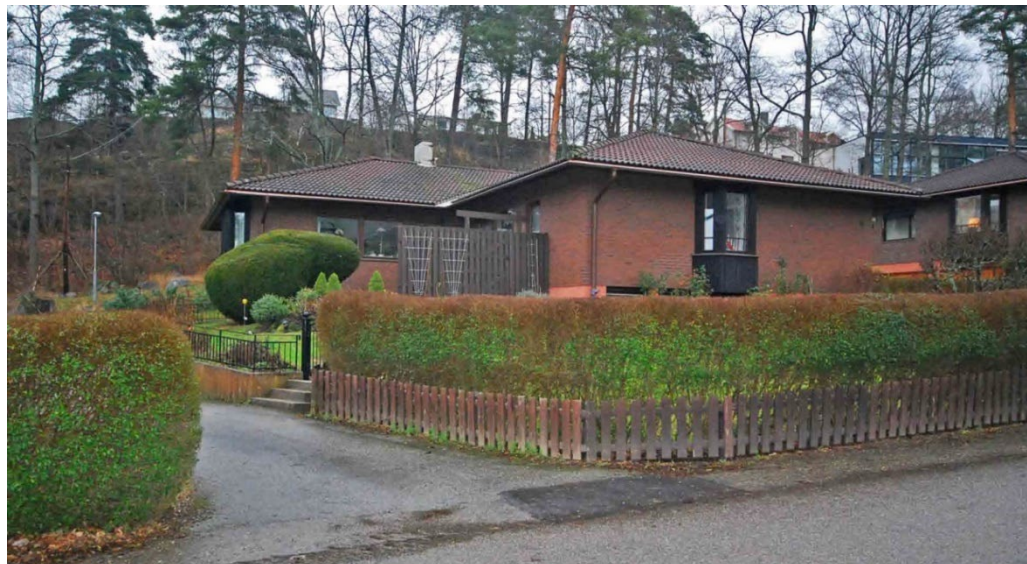
Tio av villorna är grupperade på var sida av Slogvägen i slutningen ner mot vattnet.

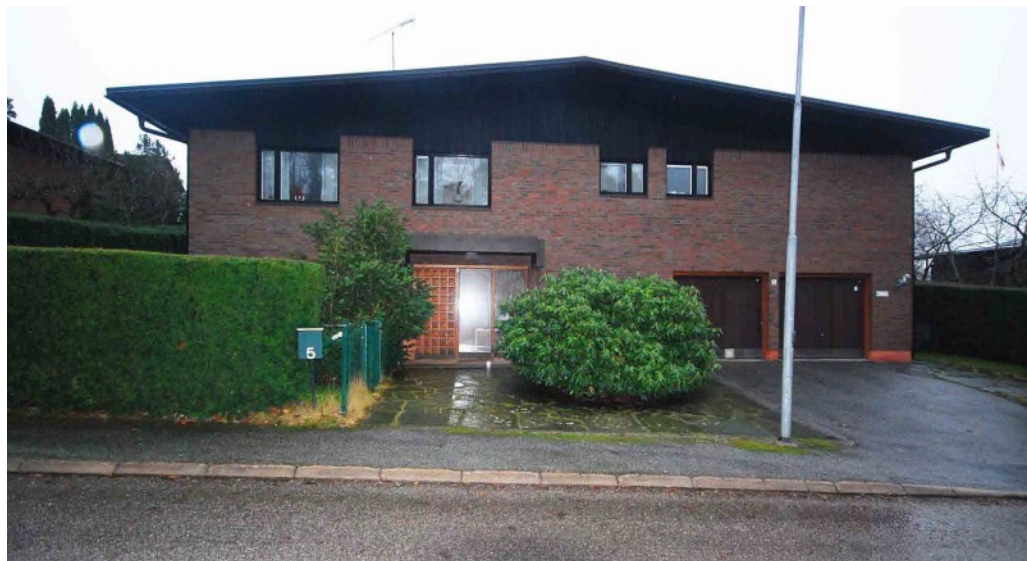
På den södra sidan av gatan, i kvarteret Ängslyckan, ligger fyra villor i souterräng med breda gavlar mot vägen.
