Norra Islinge

Bakgrund

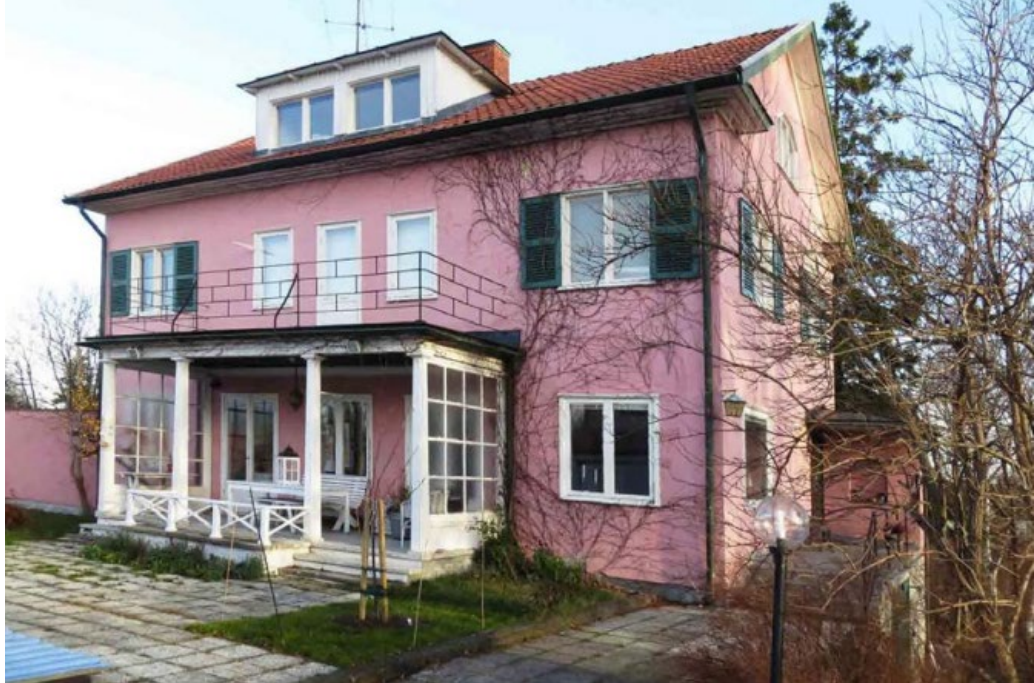
Hjässan 9 ritad av Einar Rudskog 1935.

materialkänsla med strävan efter goda material. Några utmärkta exempel på Einar Rudskogs villor inom området är Hjässan 9 och Åsen 19.

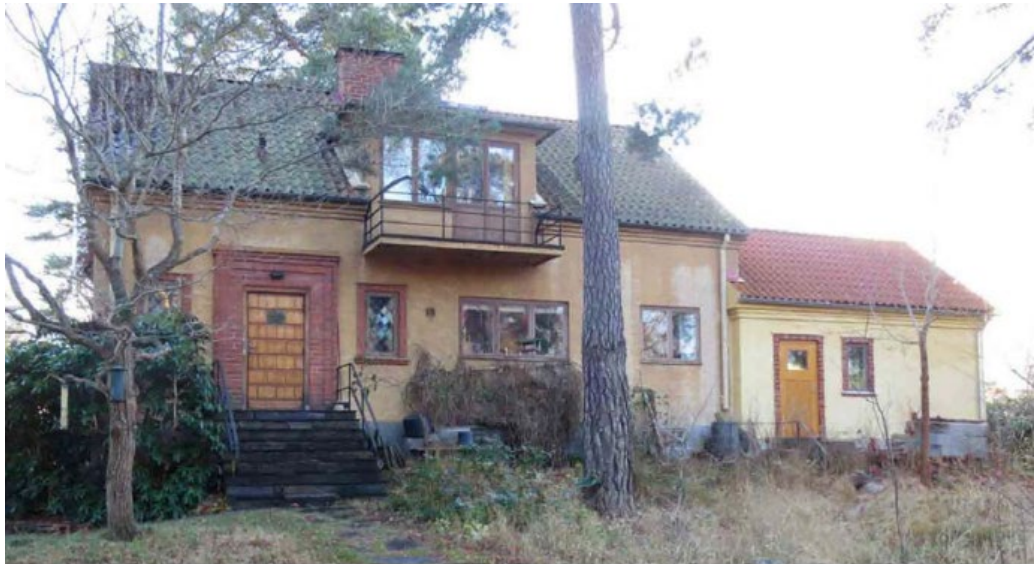
Åsen 9 ritad av Einar Rudskog 1939.

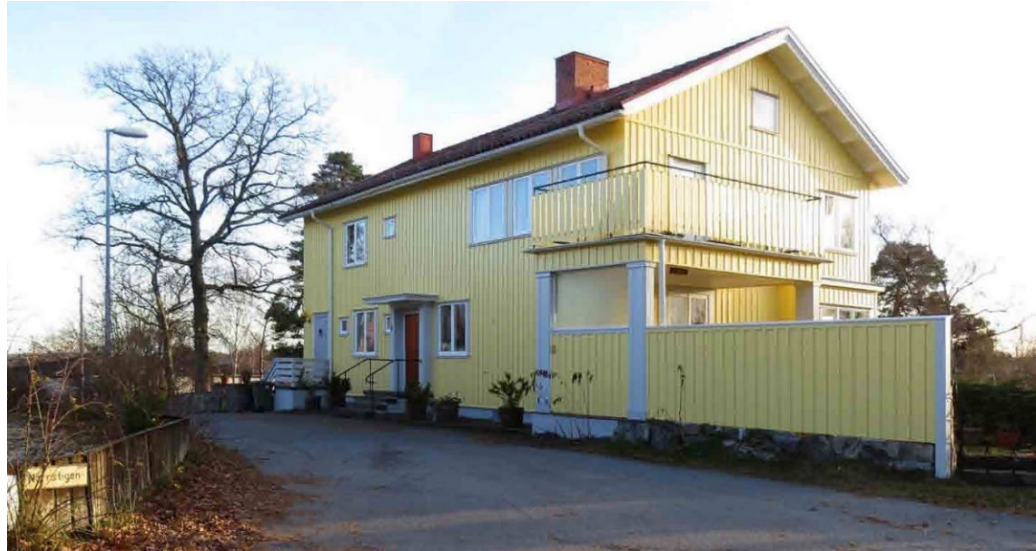
Solsidan 16 med sin sakligt rationella funktionspräglade träarkitektur. Villan ritades av John Åkerlund 1930.

mest utpräglad rationellt funktionalistiska villor är Solsidan 16, ritad av John Åkerlund så tidigt som 1930.

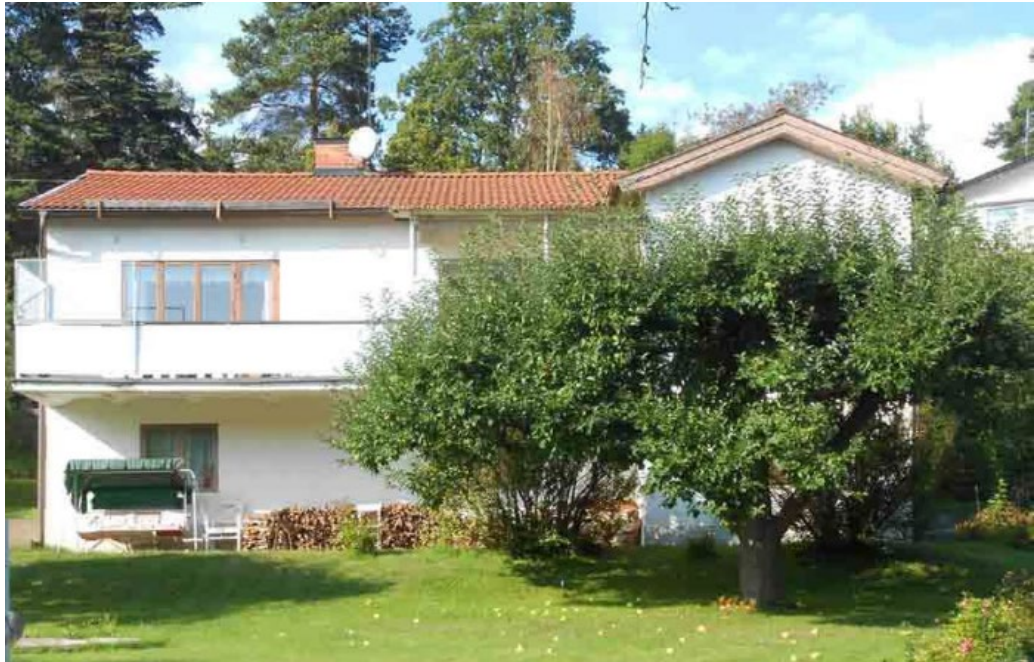
Solsidan 10 är ett BORO-hus uppförd 1935.

Kataloghusföretag tillhandahöll både mindre villor och större som kunde anpassas individuellt efter en mer välsituerad kunds önskemål, till exempel Solsidan 15 från Borohus, ritad 1933. De lanserade villor både i en mer avancerad funktionalism och i den mer vanliga, enklare "folkhemsfunkisen". Bland dessa kan nämnas Solsidan 10.

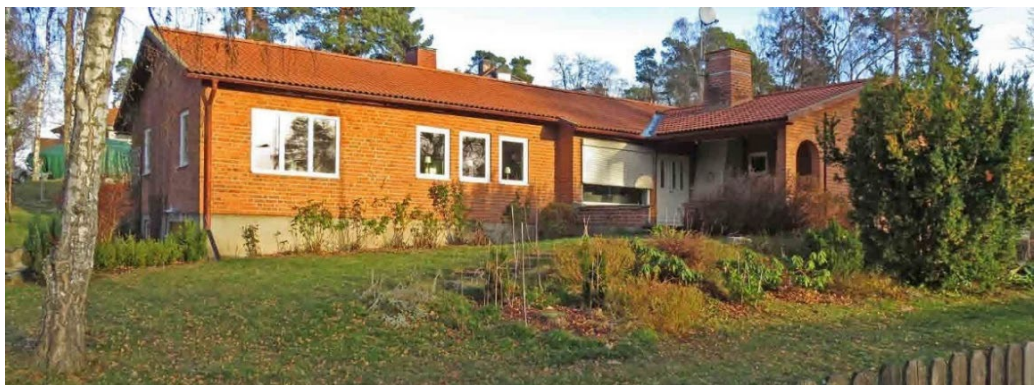
Högplatån 40 ritad av Lennart Erksammar 1949, utförd i tegel med vinkelbyggd huskropp.

I området finns även exempel på villor från övergången 1940–1950-tal där efterkrigstidens modernism slår igenom. Ofta är det enplansvillor med tegelfasader under tegeltäckta flacka sadeltak, ibland med vinkelbyggda eller sidförskjutna byggnadskroppar. Inte sällan finns drag av ett klassicerande formspråk i detaljer som portalomfattningar, gesimser och små frontoner. Exempelvis kan nämnas villorna på Högplatån 38, 39 och 40 från 1949.
