Kottla strand

Bakgrund

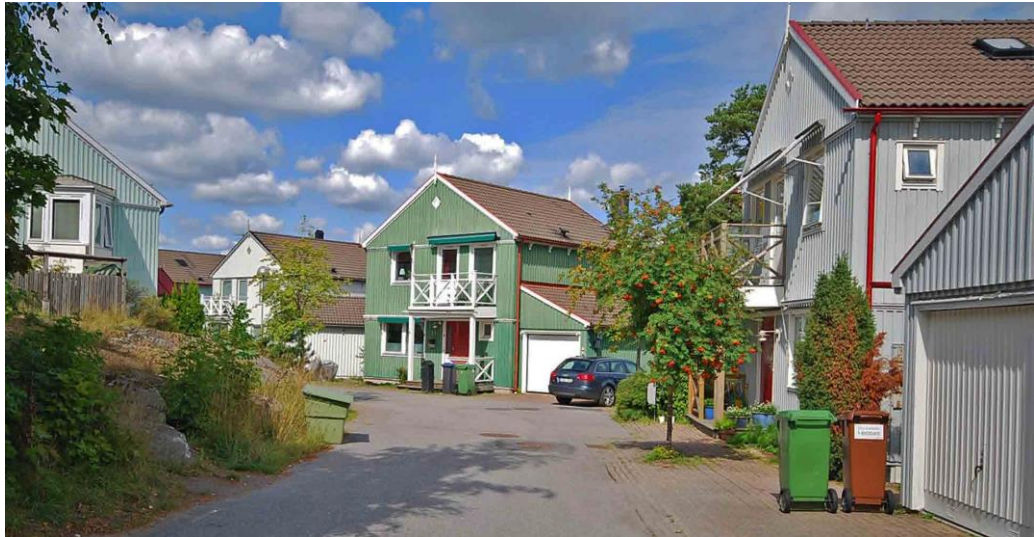
Av de tre hustyperna dominerar tätt stående men friliggande villor. Bostadshusen är tvåvåningshus som i regel vänder ena gavelfasaden med entré ut mot gatan. Fasadens locklistpanel går helt i 1980-talspastell av grönt, mintgrönt, ljusgrått, ljusblått eller vitt. De flacka sadeltaken har mattmörka betongpannor.

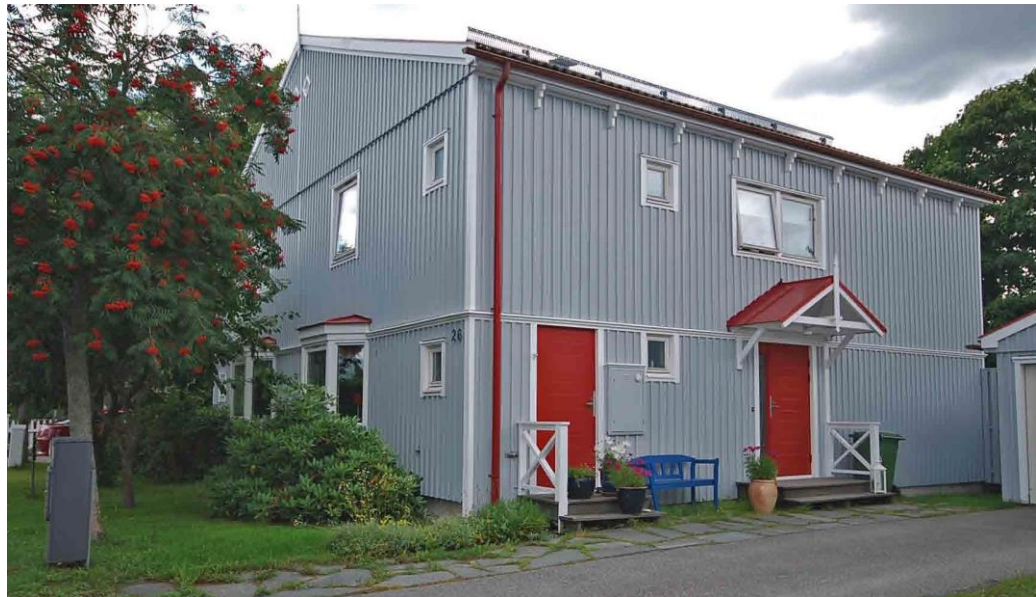
Parhus och små kedjehus förekommer mer sporadiskt vid sidan av de dominerande villorna.

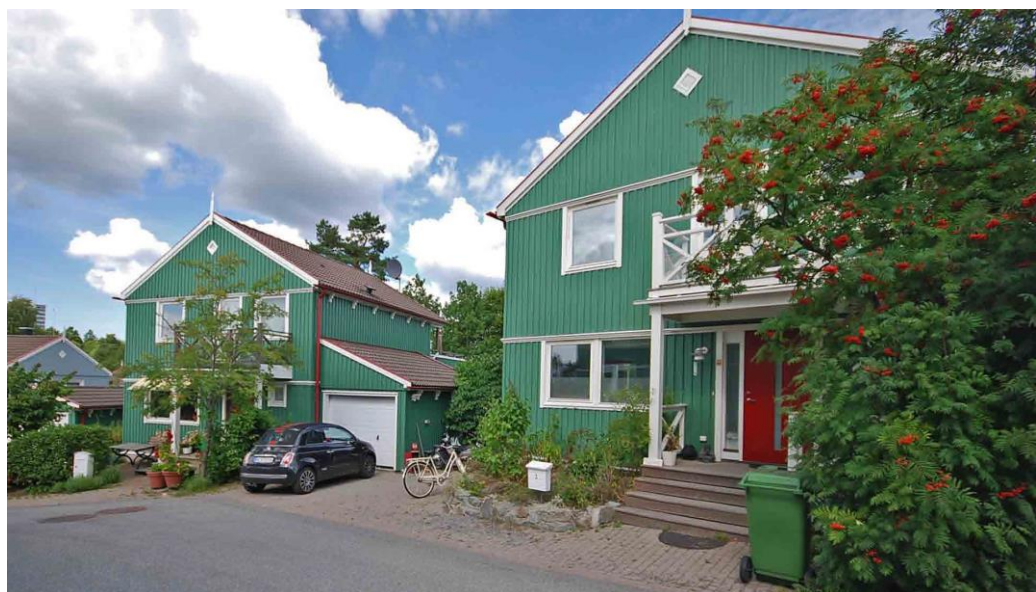
Bostadshusen är tvåvåningshus av trä på betongsockel. Färgsättningen av fasadens locklistpanel går i 1980-talets färger såsom grönt, mintgrönt, ljusgrått, ljusblått och vitt. Fasaddetaljer inklusive alla fönster, listverk, takfotskonsoler och balkonger är vita. Entréernas trädörrar är dock oftare rödmålade eller vita. Fönster är enluftsfönster. Entréer ligger i regel ut mot gatan på gavelfasaden. Sadeltaken täcks av mörka betongpannor.

Karaktäristiskt för 1980-talets postmodernistiska arkitektur är bland annat betoningen av en mängd, lite förstorade, exteriördetaljer. Här finns burspråk, korta taksprång, rombiska småfönster, profilerade takfotskonsoler, gavelspetsprydnader, små skärmtak samt öppna balkonger på smala stolpar över entrén. Enstaka takkupor med spetsig takform förekommer. Husens exteriörer är fortfarande mycket ursprungliga sedan 1980-talet. Endast enstaka mindre tillbyggnader har skett.

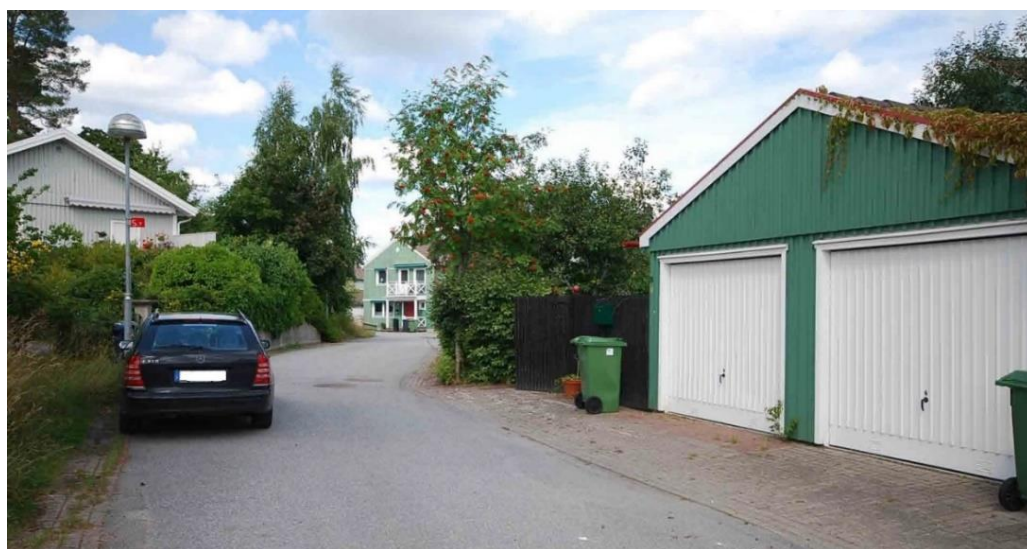
Garagen är gavelställda och är antingen fristående, vidbyggda eller dubbelgarage.

Garagen tar stor plats i området och är fristående, vidbyggda eller i form av dubbelgarage. De är envåningsbyggnader som exteriört följer bostadshusens utformning.
