Lidingö
stad

Lidingös kulturmiljöprogram 2024

Bilaga 1 – Alla områdesbeskrivningar

ANTAGANDEHANDLING

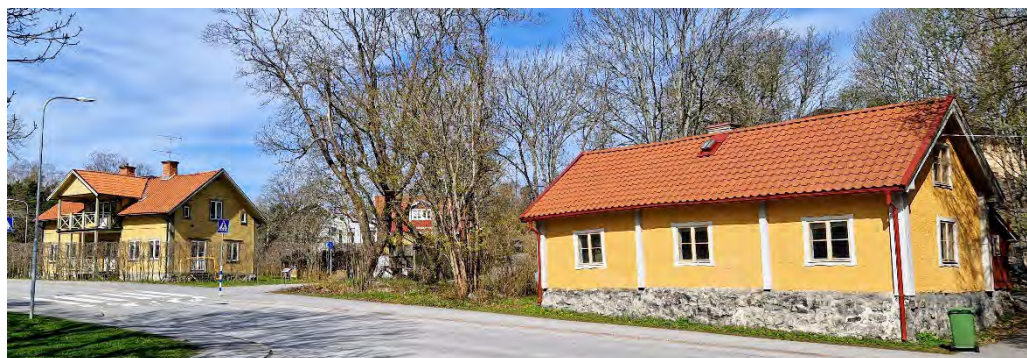
Kring den centrala vägkorsningen i äldre tid, där Kvarnvägen mynnar i Stockholmsvägen, samlades flera byggnader med viktiga funktioner. Nynäs före detta handelsbod från 1879 till vänster och Näsets vägkrog till höger.

Kring det viktiga gamla vägkrysset Kvarnvägen/Stockholmsvägen ligger flera typiska byggnader som var centrala i agrarsamhällets Lidingö. Ovanför vägkorsningen, karaktäristiskt helt i linje med Stockholmsvägens dragning, ligger Näsets före detta vägkrog som var i bruk redan under 1700-talets senare del. Den gulputsade lilla knuttimrade byggnaden har en välbevarad exteriör och är en av det gamla Lidingös karaktärsbyggnader (Klockaren 1). Intill den före detta vägkrogen ligger Nynäs som uppfördes i en enkel panelarkitektur 1879 och inrymde en av de första handelsbodarna på Lidingö, (Handelsboden 1).

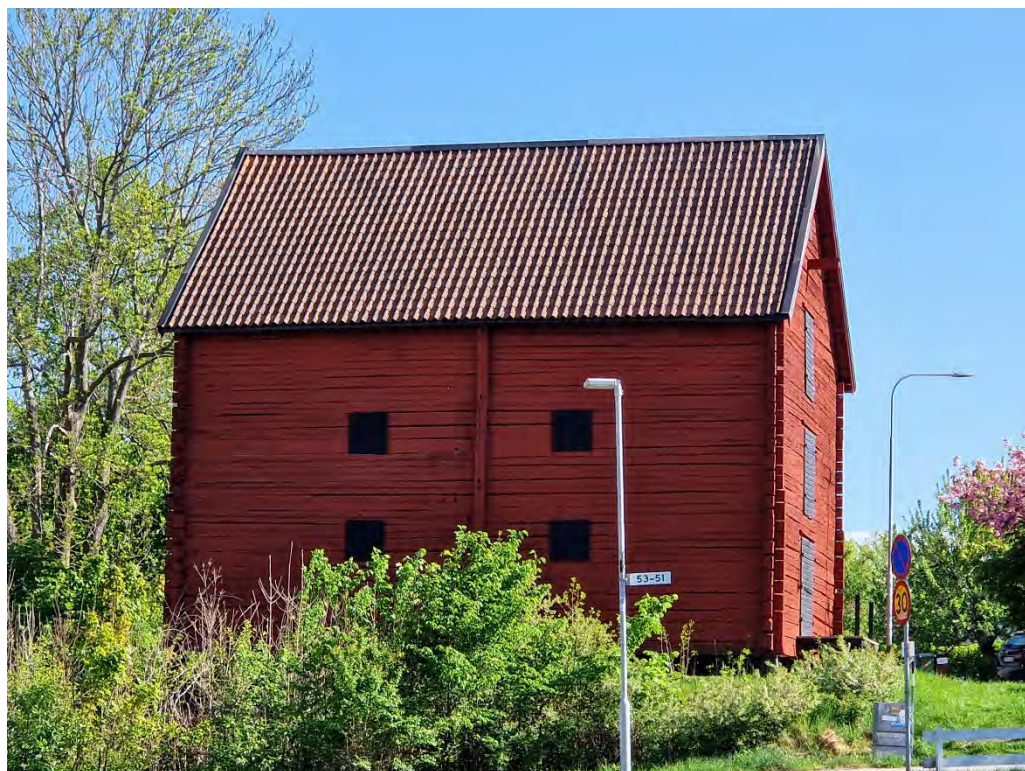
Längre söderut från kyrkan står Hersby gårds stora faluröda timrade spannmålsmagasin från tidigt 1800-tal.

Längre söderut från kyrkan står det stora faluröda timrade spannmålmagasinet från 1838 som tillhörde Hersby gård (Lidingö 9:261). Magasinet har en central och monumental placering vid berghällar och gräsmark i det öppna vägskäl som anknyter till äldre vägnät på ön, i dag korsningen Hersbyvägen/Slättervägen. Magasinets stora volym, välbevarade ålderdomliga exteriör och ensamma läge omgivet av öppen mark gör landskapsvyerna mot magasinet till några av öns mest karaktärsfulla och angelägna kulturhistoriska vyer. Magasinet avslutar kulturmiljöns utbredning i söder. Söder därom, utanför sockencentrum, ligger Hersby Gärde och Hersby Åker med radhus från 1950-talets första del.

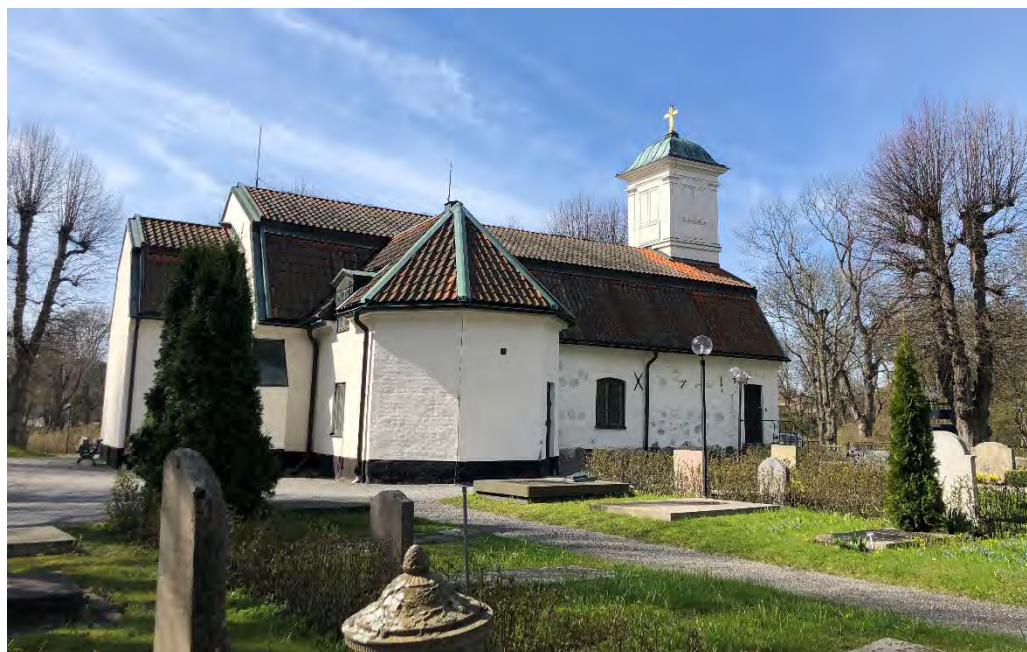
Vy mot Lidingö kyrkas södra fasad.

Lidingö kyrka och kyrkogård bär med sig tydliga årsringar under flera hundra år av öns utveckling. Fastän kyrkan tillkommit först under tidig stormaktstid har den drag av senmedeltida roslagskyrka i gråsten. Exteriören präglas av långhusets slammade gråstensmurverk från 1623, västparti tillbyggt vid 1700-talets mitt, tegeltäckt mansardtak från 1756, smalare korparti från 1913, och sakristian från 1969. Till detta kommer ett klassicerande klocktorn i trä från 1817, över kyrkans västportal.

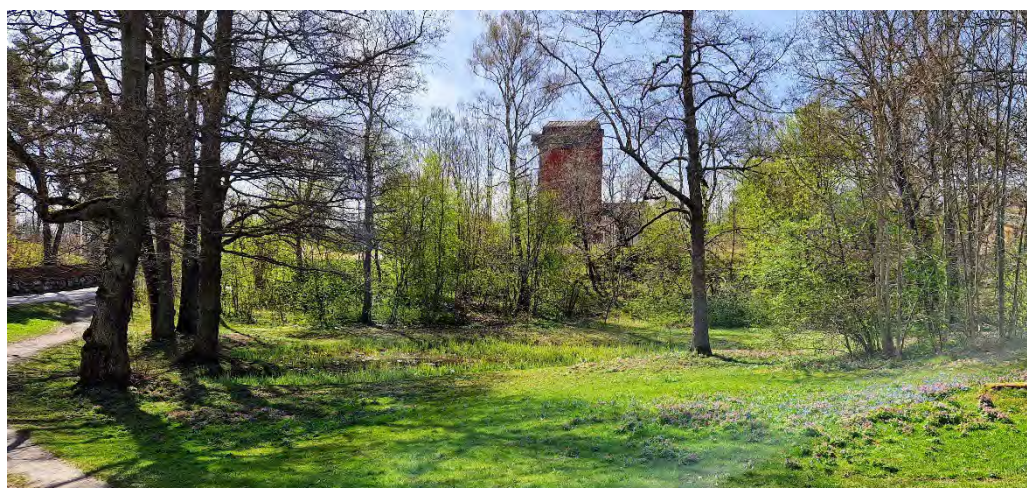
Kvarndammsparken med fickparken kring dammen. Nässets kvarn som flyttades till platsen 1845 skymtar i bakgrunden.

Mycket påtaglig är den småskaliga faluröda gamla kvarnmiljön från 1840-talet på Nässets kvarn (Lidingö 7:250) bland bergknallar och träddungar. Själva kvarnen är en fotkvarn flyttad hit från Stockholm 1845 och den före detta mjölnarbostaden är en låg timrad stuga. Kvarnen är en del av miljön kring Kvarndammsparken som öppnar sig norrut ner mot korsningen med Stockholmsvägen. Den lilla Kvarndammsparkens norra del omfattar damm med viloplats, gräsmatta och trädgrupper. Parken är en fickpark som ur kulturhistorisk synpunkt har en genuin karaktär av efterkrigstidens 1940- och 1950-tal.

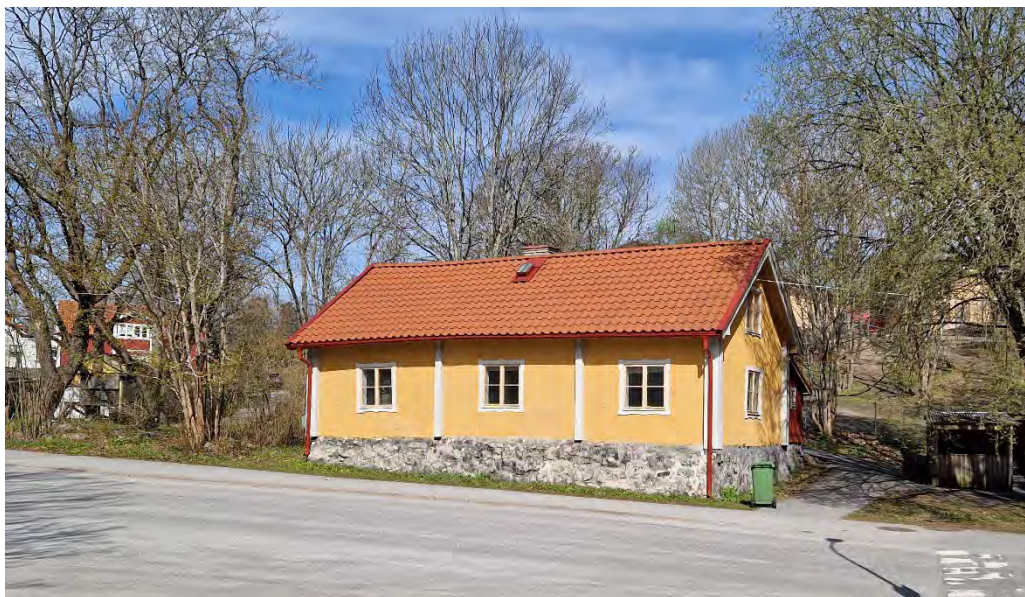
Näsets vägkrog från 1700-talet vid Stockholmsvägen, öns huvudstråk sedan länge.

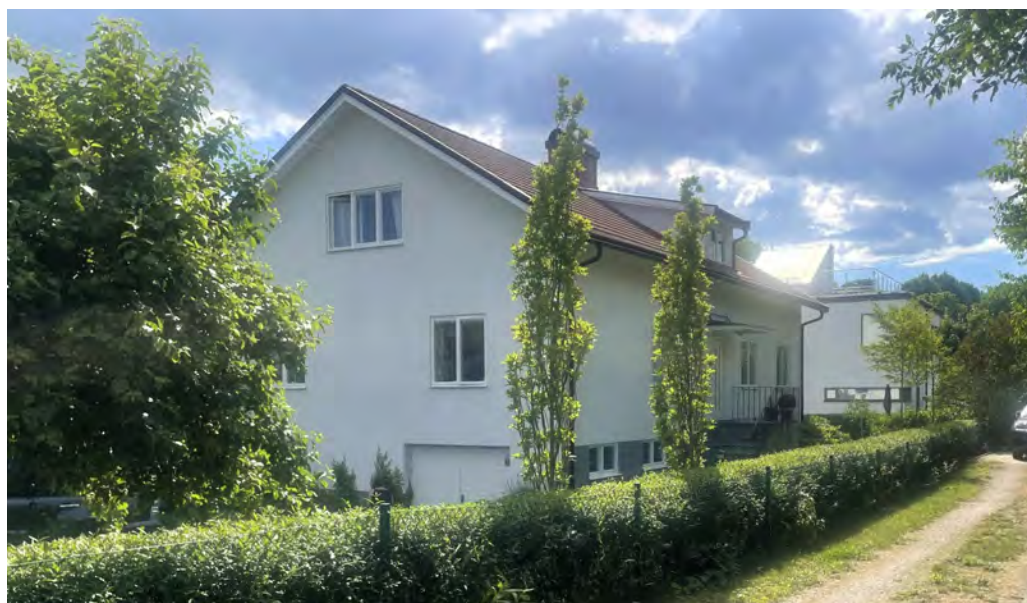
Kvarteret Åkern med Åkern 6 i förgrunden med tidstypisk exteriör från 1945 och karaktäristiskt trästaket mot den lilla gatan.

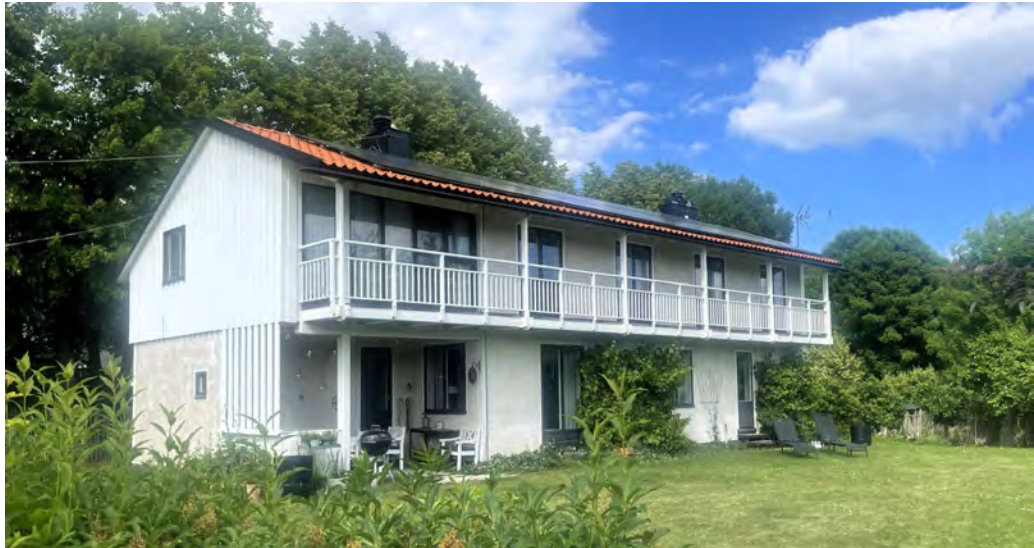
Hersbyholm 2. Den representativt utformade villan i två plan från 1945–1946, ritad av Bengt Gate har en karaktärsfull inramning av villatomten mot gatan.

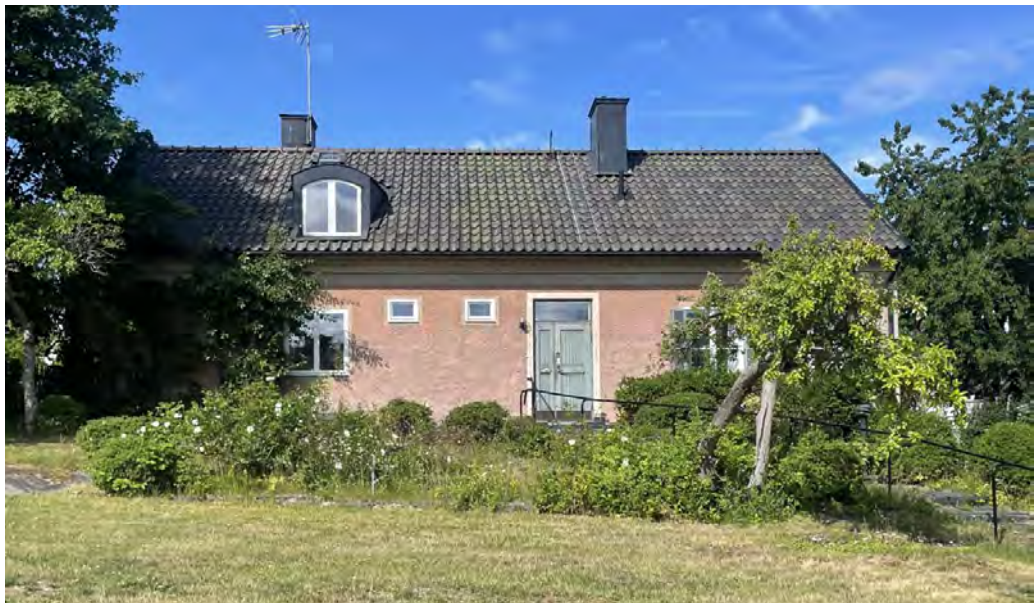
Hersbyholm 20. Villa ritad 1945 av arkitektfirman Ancker, Gate & Lindegren.

De villor som ritats av arkitektfirman Ancker, Gate & Lindegren ligger mer i framkant med det sena 1940-talets moderna arkitekturströmningar. Arkitektfirmans villor i området kännetecknas av asymmetri, fasader som är spritputsade med slätputsade lister eller fönsteromfattningar, spröjsade fönster ibland med fönsterluckor, sadeltak med enkupigt tegel eller skiffer och milda nästan romantiska fasadkulörer i grått med blå snickerier eller rosa med vita snickerier. Omsorgen om utförande, god gestaltning och goda material medför att villorna kan räknas in bland den tidsepokens höjdpunkter inom svensk villaarkitektur.

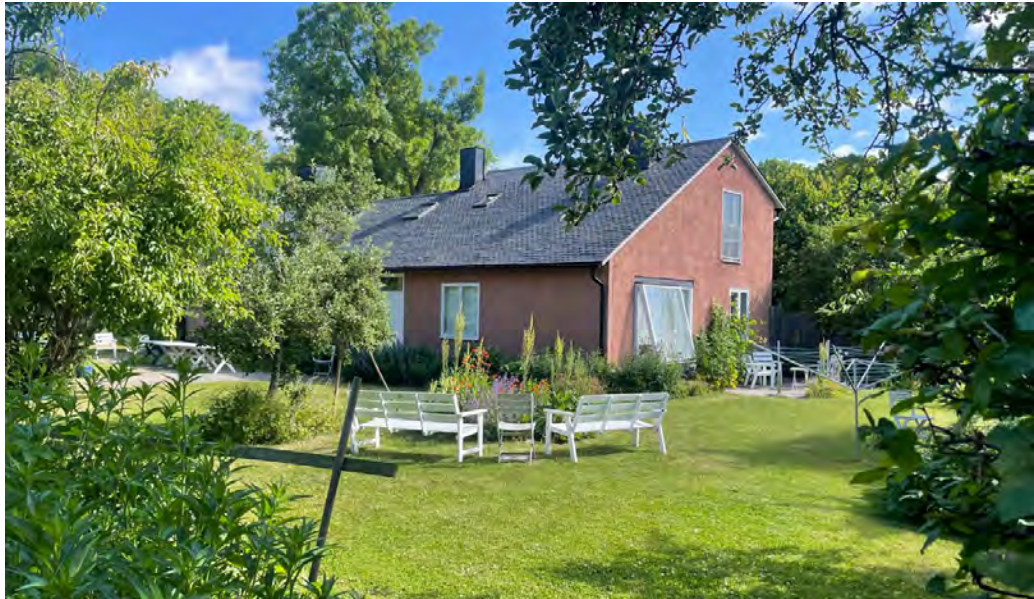
Hersbyholm 4 som arkitekten Stig Ancker (1908–1992) ritade 1945.

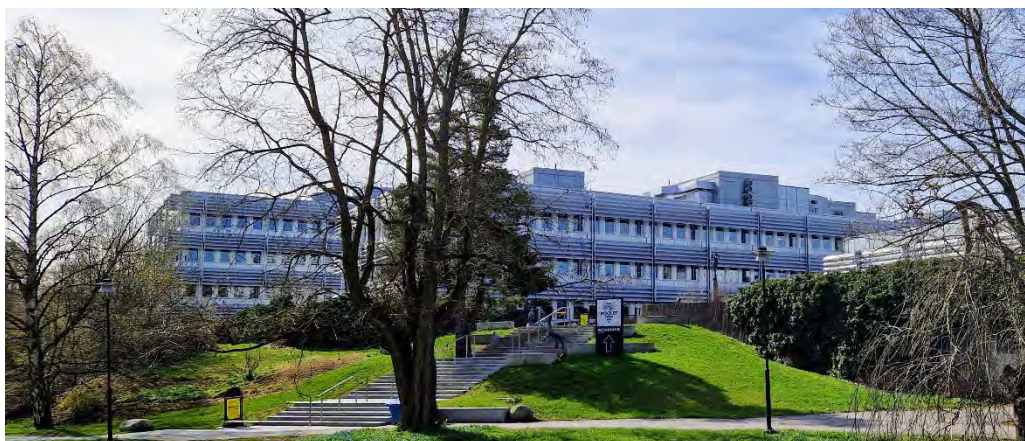
Stadshuset från mitten av 1970-talet.

I byggnadskroppen som består av tre sammanlänkade delar under plana tak samspelar betong, glas och aluminium. Fasadens skimrande aluminiumplåtar samverkar med ett fackverk av solavskärmningar. Samkomponerade med byggnaden är små gårdar mellan byggnadsdelarna, stora stenpartierer med sittgrupper samt trädgårdsterrasser i formgjuten betong, täckt av murgröna etcetera. Detta ger hela anläggningen en mäktig nedre inramning av grönska och sten.

Stadshuset uppfördes 1974–1975 som ett resultat av två arkitekttävlingar, som båda togs hem av arkitekten Sten Samuelsson. Bygget föregicks av en lång planerings- och samhällsdebatt på Lidingö och den stora anläggning som till slut uppfördes utgör bara en tredjedel av det ursprungliga förslaget. Detta omfattade även byggnader för handel och kultur. Upphovsman till stadshusets mycket medvetet gestaltade omgivning, inklusive de japaninspirerade trädgårdspartierna, är landskapsarkitekt Walter Bauer.

Stadshuset är av grundläggande betydelse i kulturmiljön bland annat genom sin monumentala, eleganta och mycket väl genomtänkta modernistiska arkitektur samt genom sin roll som central byggnad i centrum. Stadshuset har överhuvudtaget en central roll för att sammanlänka centrumets olika delar från olika tidsperioder i stadens utveckling.

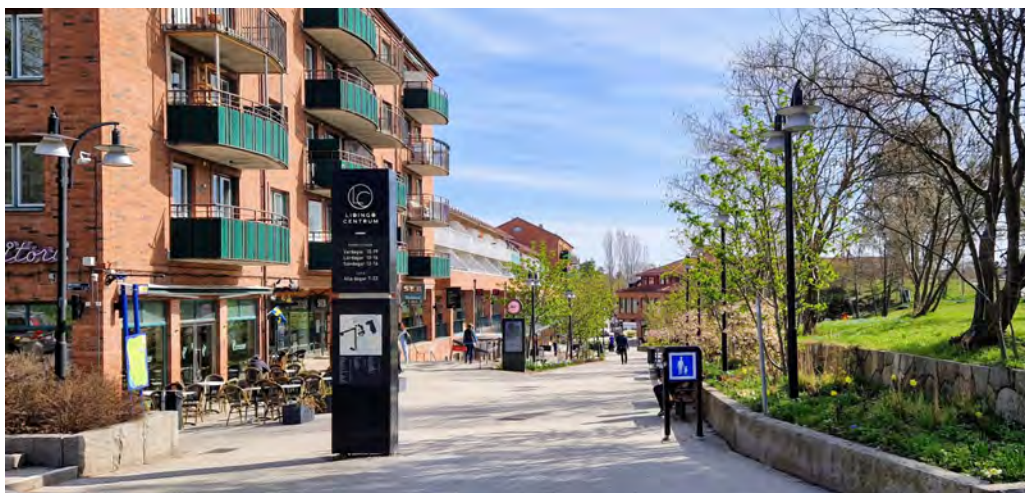
Omedelbart nordost om Stadshuset ligger det postmodernistiskt präglade Lidingö centrum från 1995 som kombinerar köpcentrum med bostäder, kultur- och servicefunktioner.

Omedelbart nordost om Stadshuset ligger Lidingö centrum från 1995 som kombinerar köpcentrum med bostäder, kultur- och servicefunktioner. Centrum gestaltades som en småskalig trafikseparerad enhet med Stockholmsvägen som gågata och Vasatorget som centralpunkt. Hela centrumanläggningen utformades i rött tegel. Den gavs en för tiden ovanligt omsorgsfullt genomförd måttfull postmodernism, med tydliga klassiska anslag, särskilt i den centrala delen kring Stockholmsvägen. Anläggningens baksida mot Odenvägen med flera gator har dock en betydligt mer förenklad utformning. Den gulputsade lilla järnhandelsbyggnaden

Jernet från 1926 revs 1990 och återuppfördes som en exteriör kopia på nästan samma plats vid Stockholmsvägen. Det före detta posthuset från 1952 (Oden 21), ritat av arkitekt Einar Rudskog sparades och återanvändes som en del av centrum. Centrums terränganpassning markeras bland annat av trappor, terrasser och murar i den kuperade terrängen, där en platå med parkmark höjer sig upp mot Stadshuset.

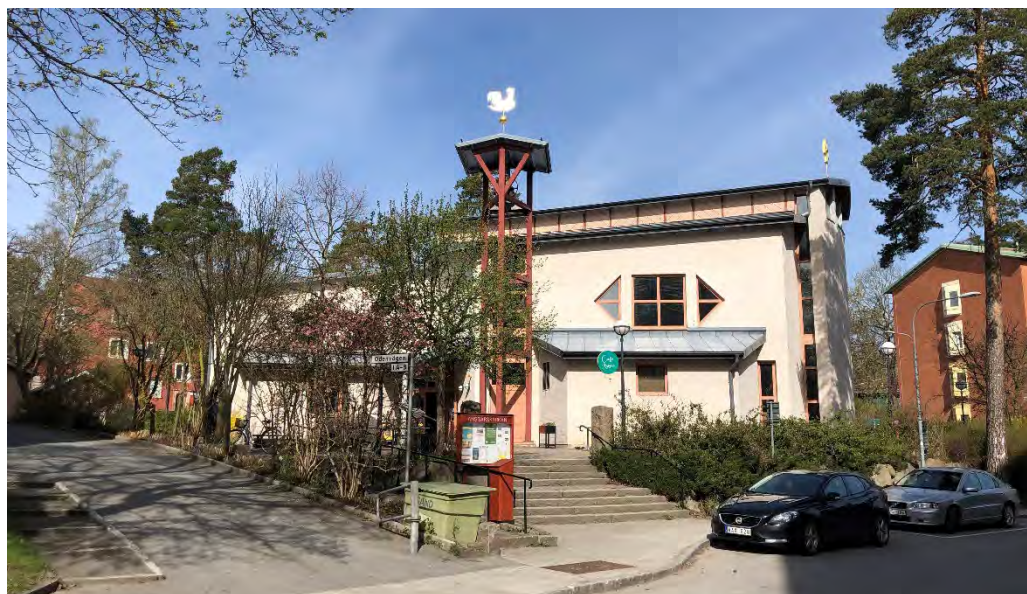
Ansgarskyrkan.

Ansgarskyrkan väster om centrum i kvarteret Frej är en postmodernistisk byggnad från 1996 och ritades av arkitekt Janne Feldt (1929–1997).

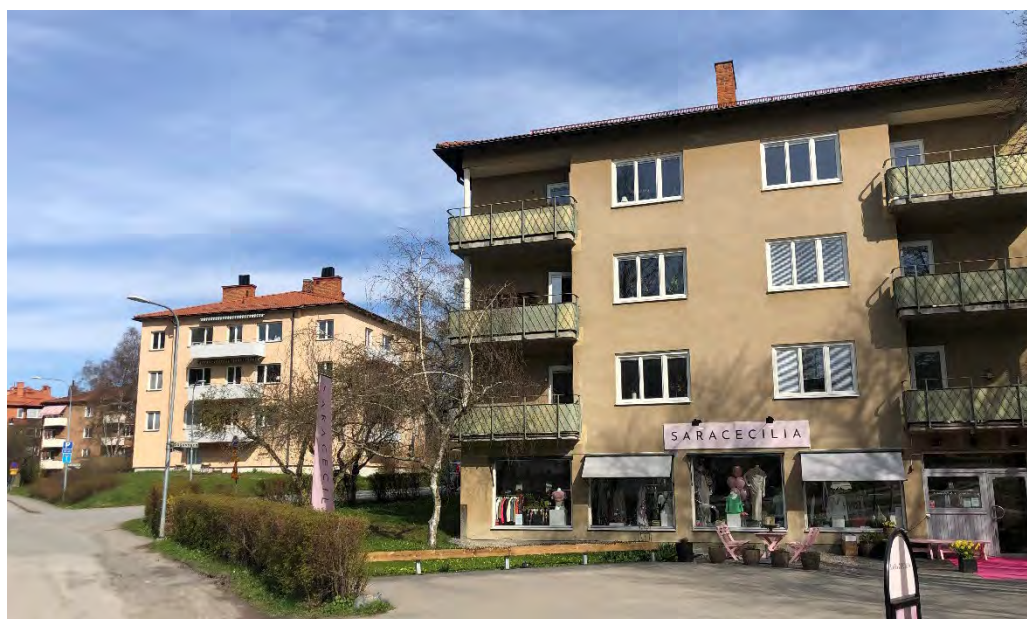
Bele 20 med välbevarad 1940-talsexteriör med ljus putsfasad, treluftsfönster, litet burspråk och krysslagt balkongsmide. I bakgrunden Vasa 9.

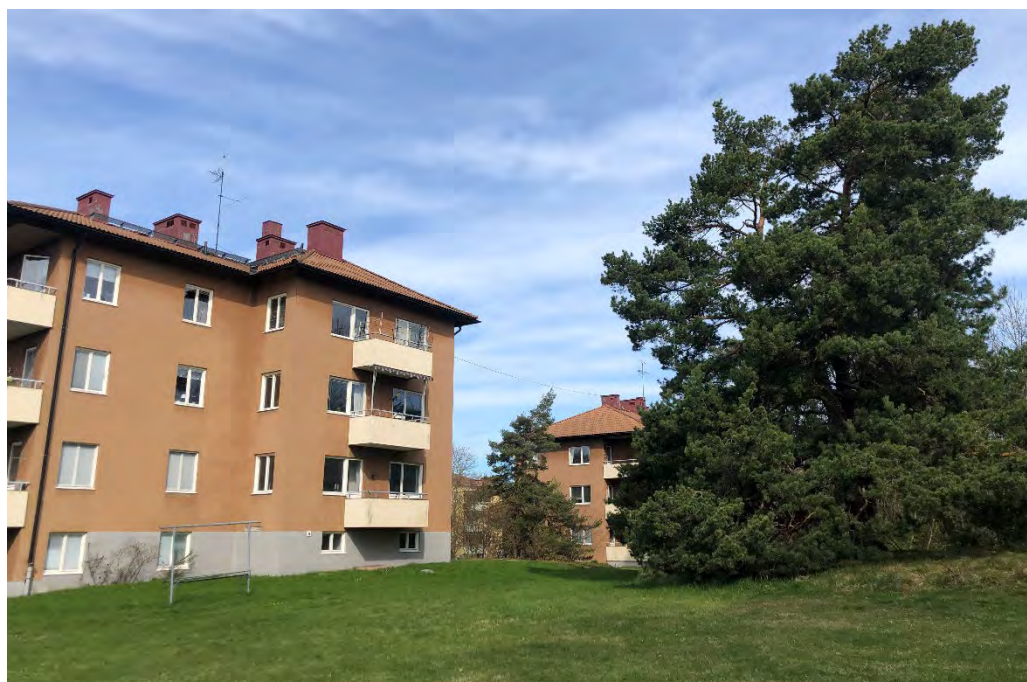
Flerbostadshusen omringas av öppna gräsytor med stora uppvuxna träd och buskar.

De tio friliggande flerbostadshusen har samma höjd i tre våningar med källare och vind, samma kvadratiska grundplan och enhetliga takformer. Det är endast detaljer i fasadutformningen som skiljer dem åt. Till exempel varierar balkongernas utseende och placering, portarnas utformning och fönstrens form och storlek. Fasaderna är putsade ljusbrunt och beige och de flacka tält- eller valmtaken är täckta med rött tegel eller numera röda betongpannor. Bebyggelsens kubiska volymer, tak och ljusa färgsättning harmonierar med de äldre villorna i kvarteret Sigyn samt även med Centralpalatsets 1940-talsflyglar i kvarteret Vasa.

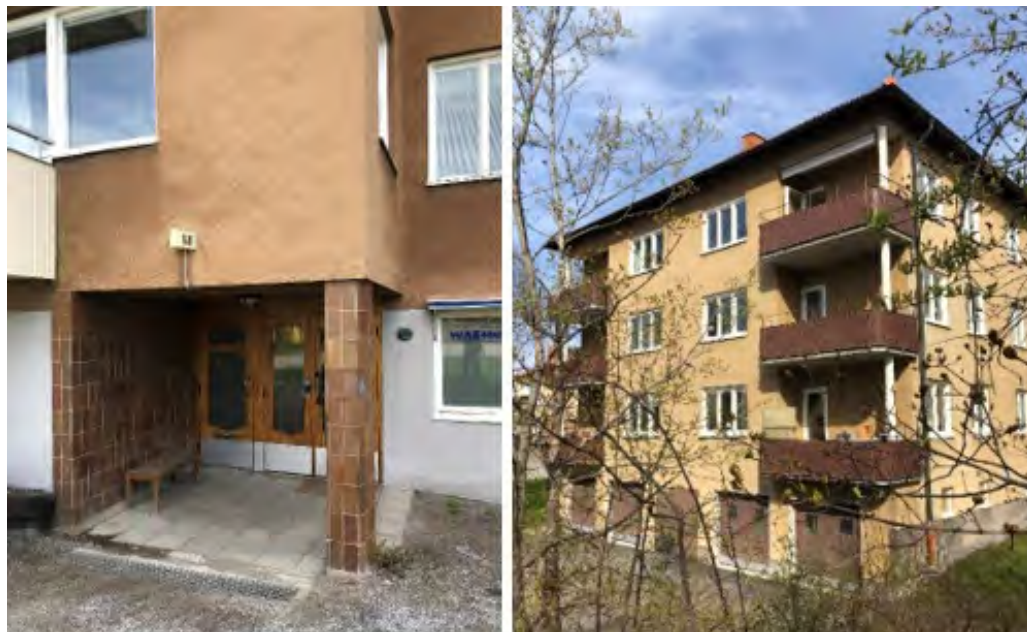
Bore 1 har ljus jordfärgad putsfasad och indragen entré med stöpelare beklädd med tegelfärgade klinkers och entréport i fernissad ek och glas. Bele 20 har bla tidstypiska balkongräcken och garageportar bevarade.

Ursprungligen karaktäriserades husen av den stora omsorgen om både helhet, detaljer och utformning. Flerbostadshusen i kvarteren Bele och Bore har fått behålla ursprunglig utformning med sina 1940-tals putsfasader i ljusa varma jordkulörer samt fönstertyper och de karaktärsfulla entrépartierna i ek och glas under valmtak eller tälttak. Att husen i Bele och Bore är så välbevarade är mycket viktigt för Beleparkens stora kulturvärden. Husen i kvarteret Vasa har däremot i sen tid fått tilläggisolerad fasad och helt ny typ av entrédörrar vilket påverkar helhetsintrycket.

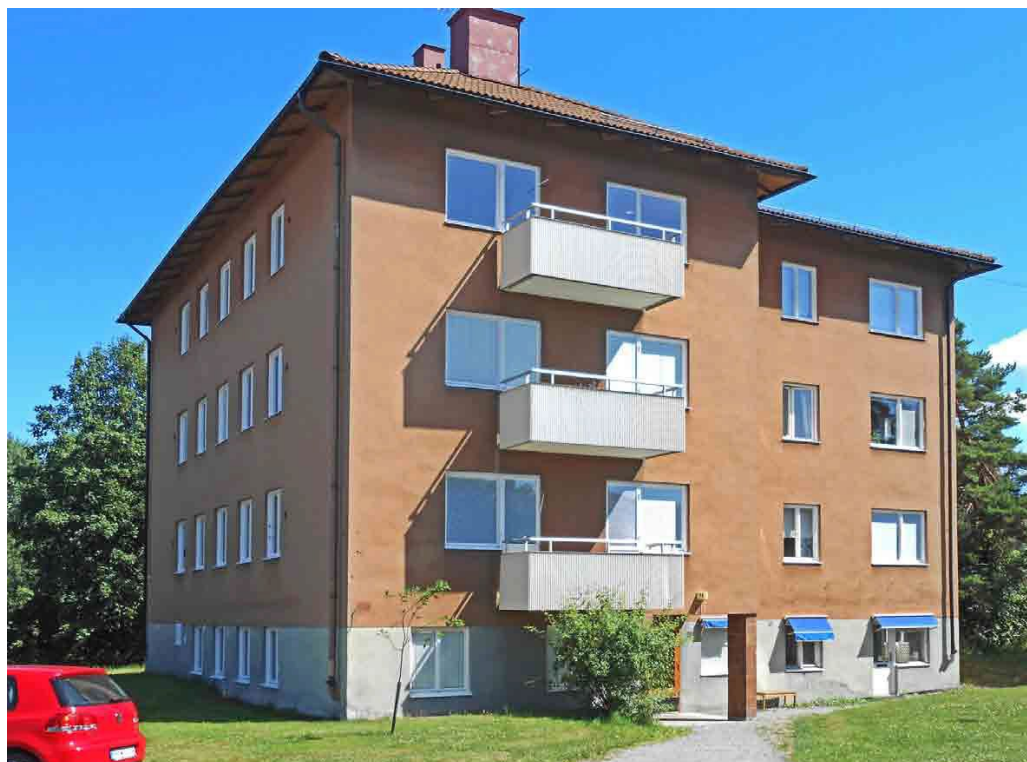
Bore 1 ritades 1945 av arkitekten Björn Hedvall.

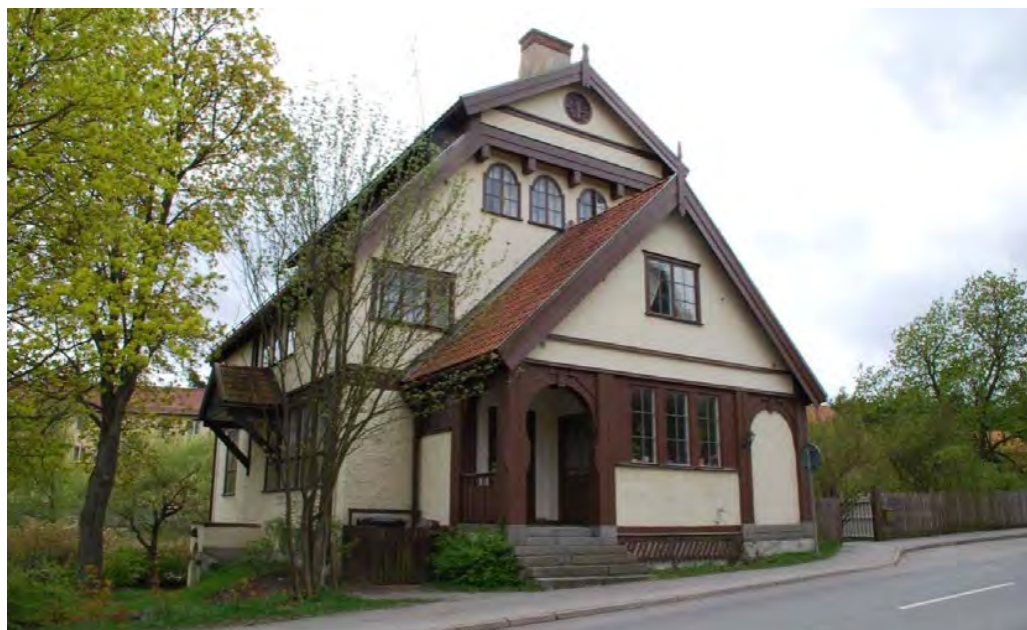
Byggnaden inom Kvarnen 4 på Stockholmsvägen användes som telegraf-, telefon- och poststation.

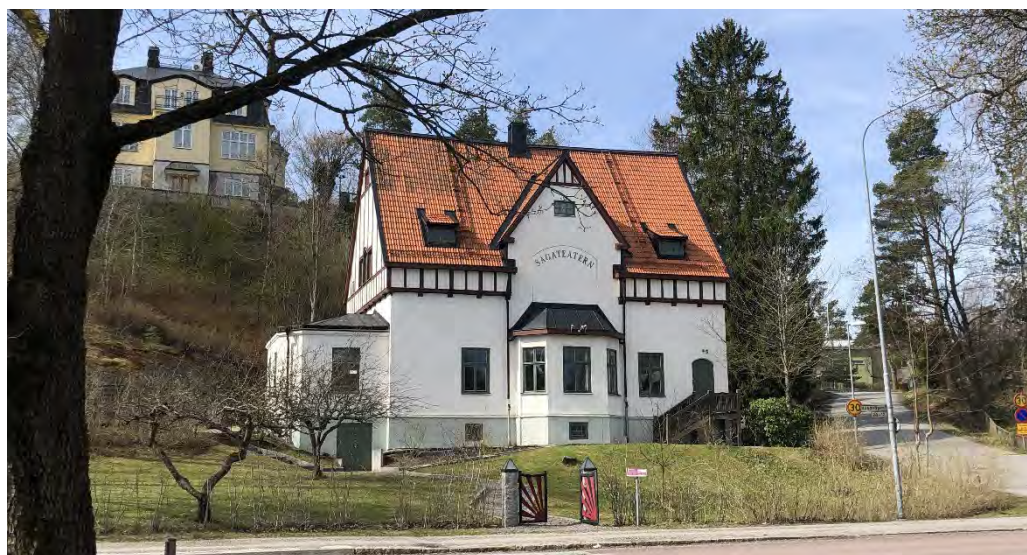
Sagateatern inom Tallen 11. Byggnaden kallades för "Villa Japan".

Lidingö AB Villastad erhöll även lokaler för kultur och sammankomster. Nuvarande Sagateatern uppfördes 1908 (arkitekt okänd) och nyttjades tidigt för teater och framträdanden. 1910 hyrdes byggnaden av Lidingö Köping som kommunalhus innan Hersby gymnasiums aula började nyttjas för kommunala sammanträden.

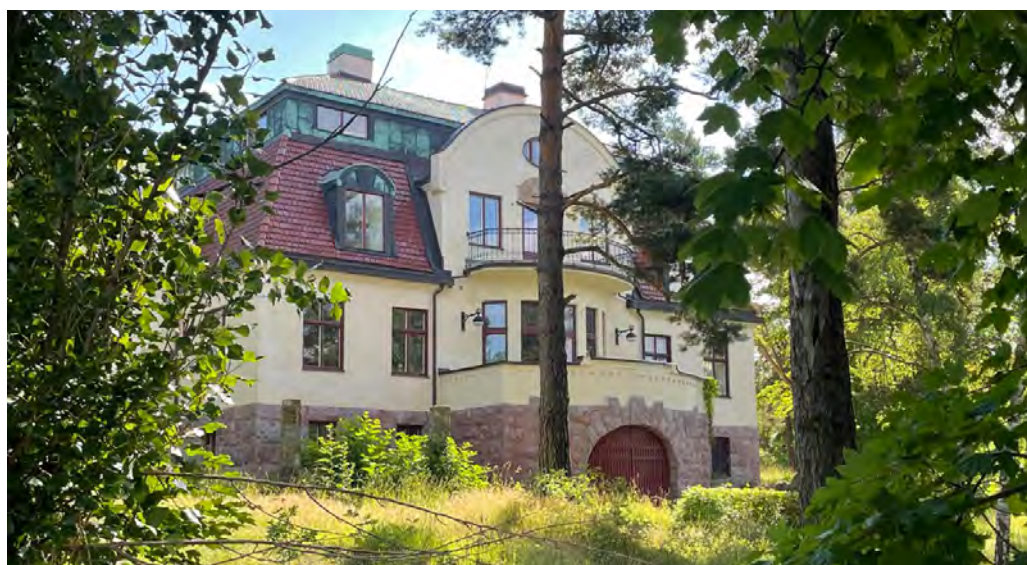
Holmia 1 är ritad av PO Hallman 1909.

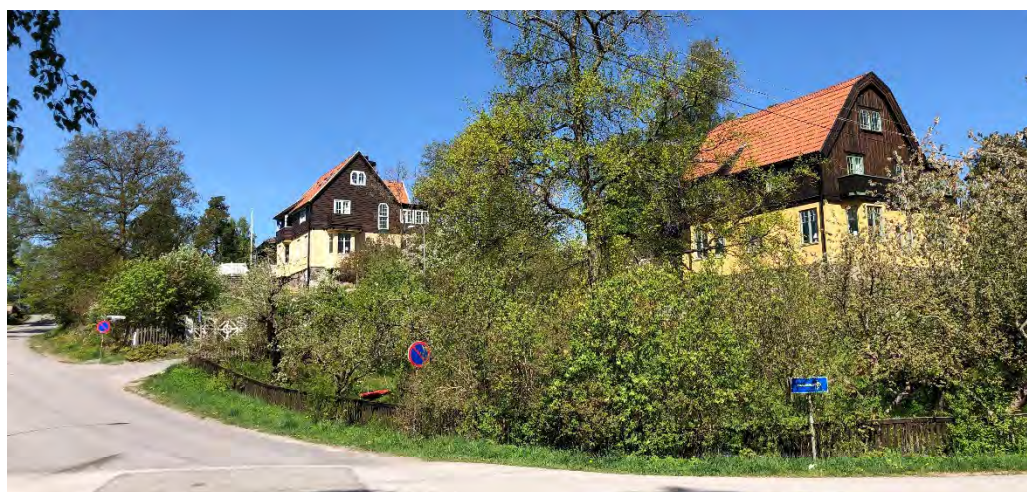
Topografin är kuperad och vägdragningen är anpassad efter markens förutsättningar. Kvarteren präglas av grönska och uppvuxna barr- och lövträd. Städet 20 och 36, båda uppförda i nationalromantisk stil.

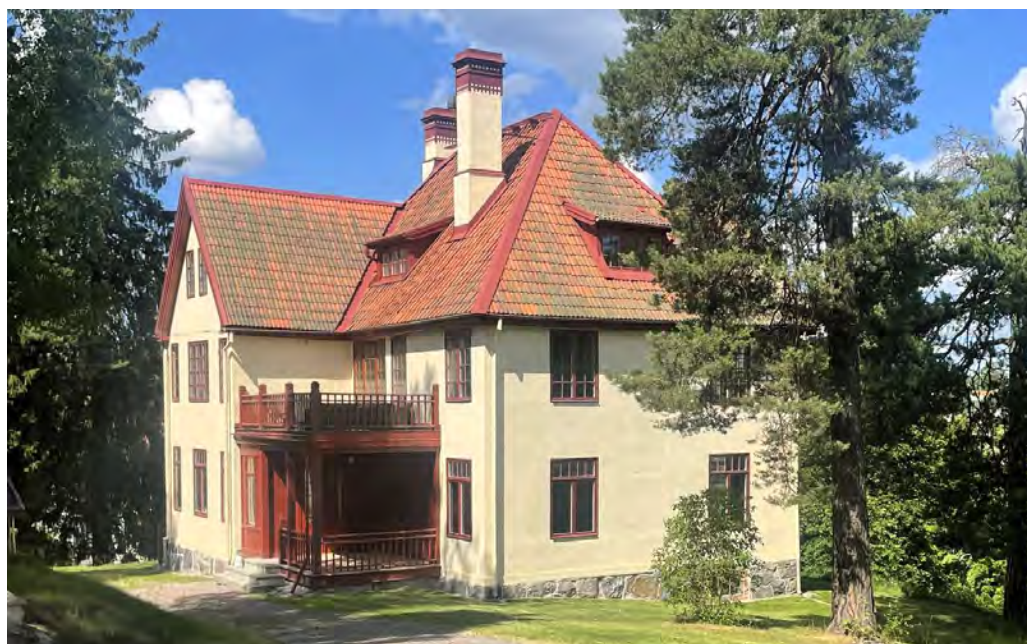
Villa från 1908 uppförd i stram jugend inom Bokskogen 4. Arkitekter var Dorph och Höög.

De äldre villorna är främst byggda i jugendstil, som ofta är enkel och återhållen i Sverige med influenser från Tyskland eller Österrike. De kan också ha drag av nationalromantik eller barock. Fasader kan vara symmetriska med referenser till svenska herrgårdar och socklarna är ofta tunga i natursten. Tak är höga och täckta med rött lertegel, och frontespiser och breda gaveluppbyggnader är vanliga. Fönstren är höga med helglasade bågar och burspråk som ger fasaderna liv.

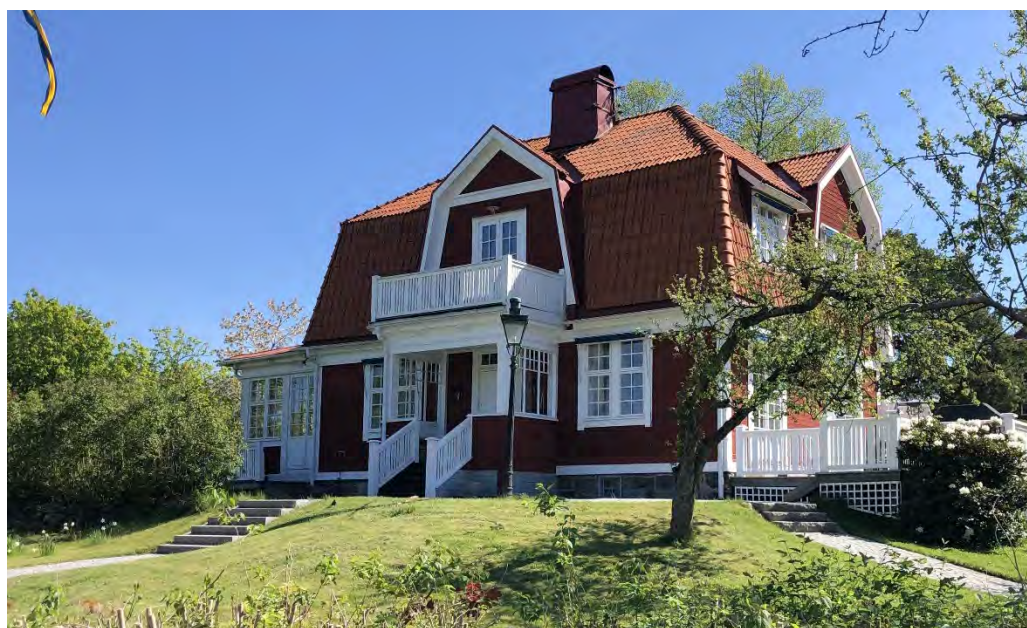
På fastigheten Skogsbacken 18 finns en villa från 1907 i jugendstil med referenser till den svenska herrgården efter ritningar av Axel Sjögren (1877–1962).

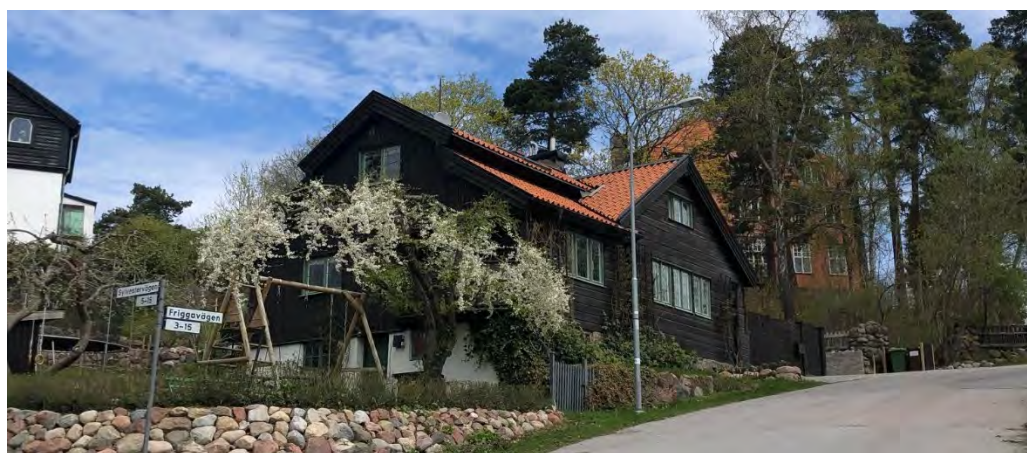
Björkskogen 4 ritad av Jacob Gate 1909.

Från cirka 1910 skiftade stilen mot ett tydligt nationalromantiskt ideal med romantiserade bilder av det svenska agrarsamhället. Fasader är ofta putsade och ibland panelade, och det finns även villor med referenser till vasatidens borgarkitektur eller svensk timmerstuga. Taken är branta och sadeltak är vanligt. Fönstren har tätt sittande spröjsar och arkitekturen livas upp av fönsterluckor, loggior och burspråk. Ett exempel på detta är Björkskogen 4 som Jacob Gate ritade i nationalromantisk stil 1909 med knuttimmerliknande fasader, säteritak och tätspröjsade fönster. Byggnaden var till en början en lekstuga tillhörande Björkskogen 11 (ritad 1908 av Jacob Gate som hans privatbostad), men byggdes så småningom om till hans egen ateljé.

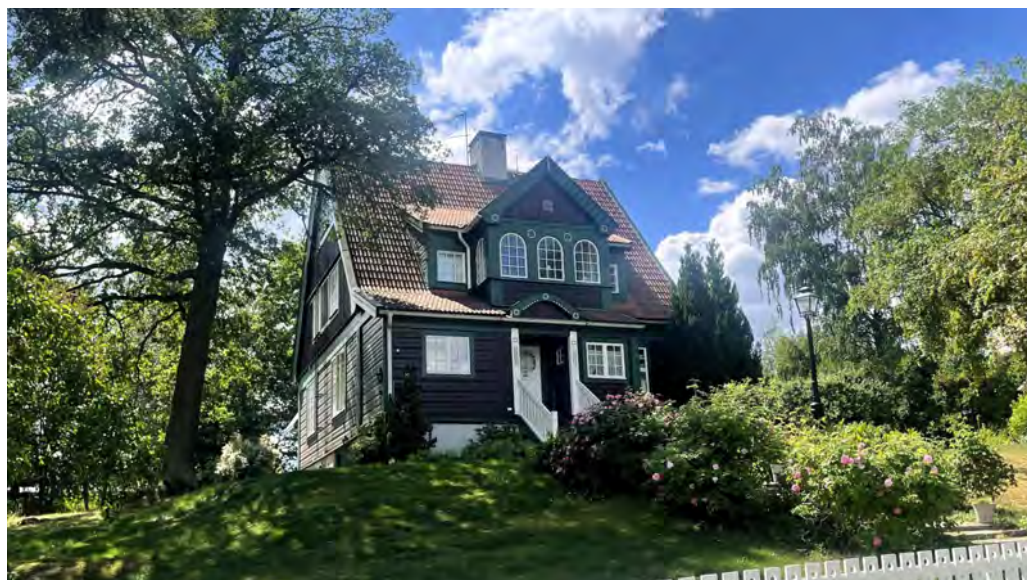
Villa från 1909 i nationalromantisk stil inom Berget 3. Arkitekt okänd.

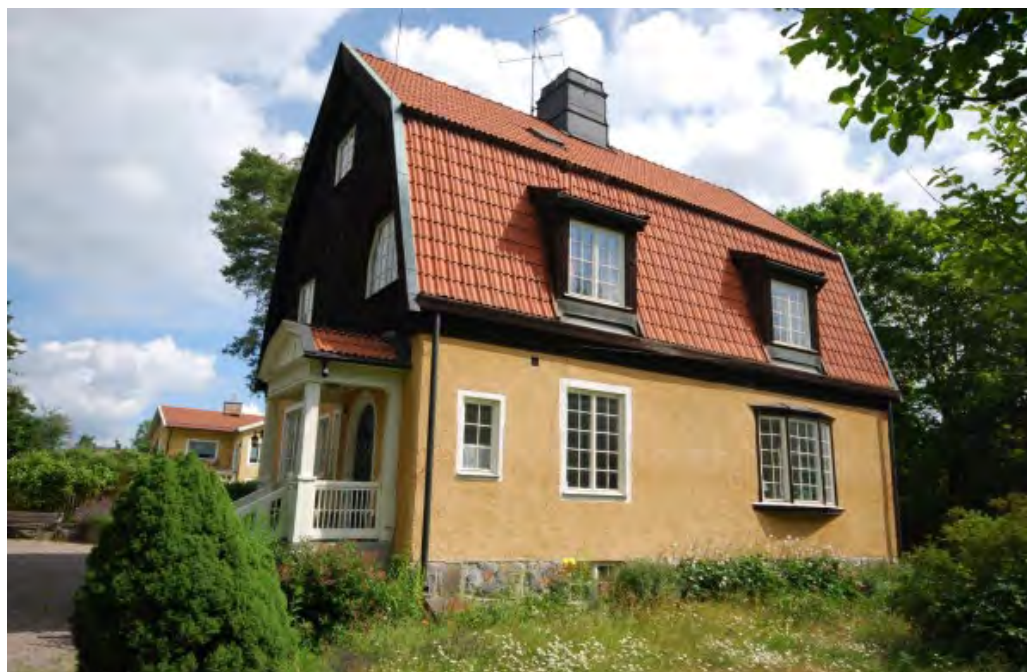
Villa från 1910 med drag av både jugend och nationalromantik. Fältet 29 är ritad av Alf Landén (1876–1959).

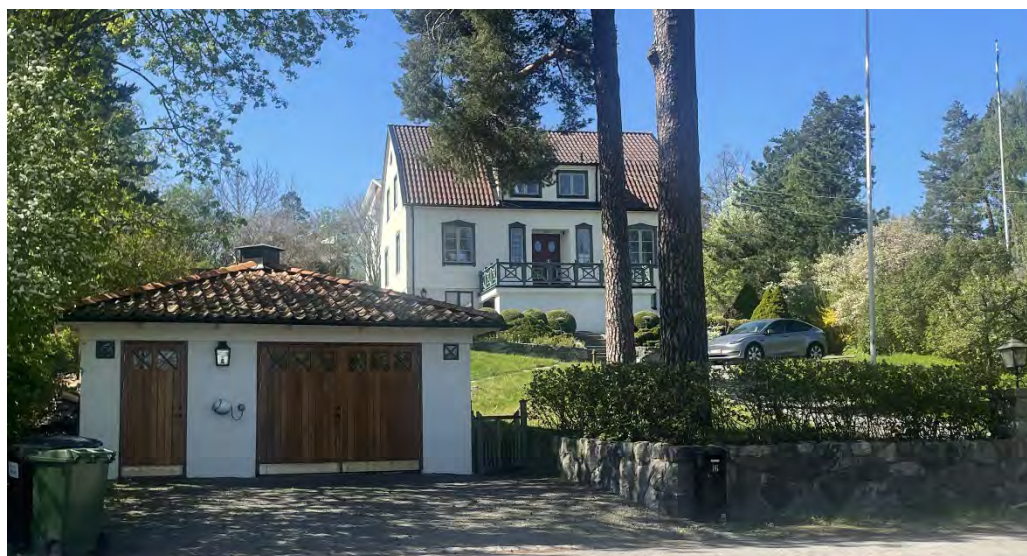
Städet 16 från 1927 är ritad av Nils Wancke. Villan har en herrgårdsliknande karaktär typisk för tiden med symmetrisk utformning och hög och fri placering på tomten.

Under 1920-talet uppfördes villorna i en klassicerande form med inspiration från svenskt 1700-tal och svensk empir. Fasader var klädda med locklistpanel eller puts i ljusa kulörer, med dekorativa detaljer som hörnpilastrar, lunettfönster och festonger. Taken var vanligtvis sadeltak men kunde också vara brutna och täckta med tegel. Fönstren var större än tidigare och hade tvåluftsfönster med tre rutor per båge i bottenplanet och två rutor per båge i övre planet.

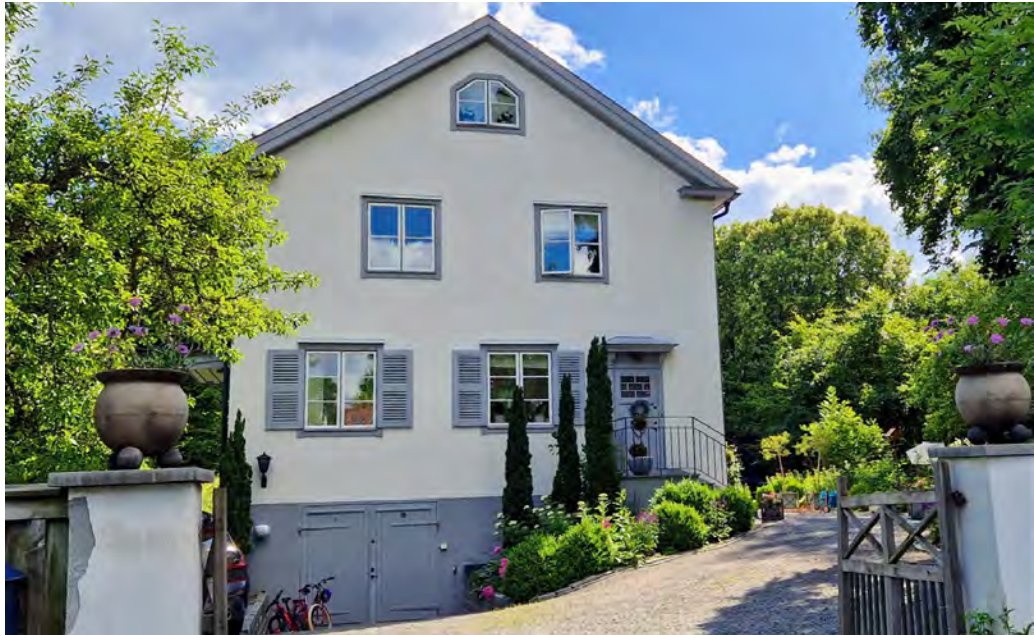
Vallen östra 11, ritad 1931 av arkitekt Einar Rudskog (1887–1955) är också ett exempel på 1920- och 30-talets mer strama klassicistiska uttryck.

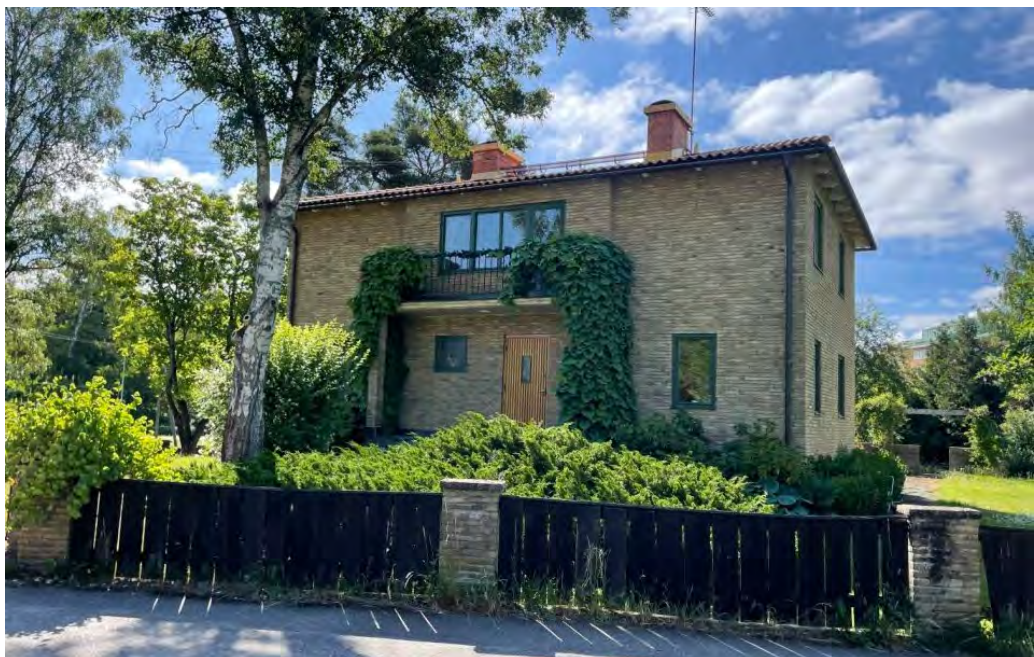
Idun 7 ritades 1945 av Arvid Klosterborg för kapellmästaren Tore Ehrling. Byggnaden är representativ för Arvid Klosterborgs formspråk som ofta var lekfull och klassicerande med hög omsorg om detaljer.

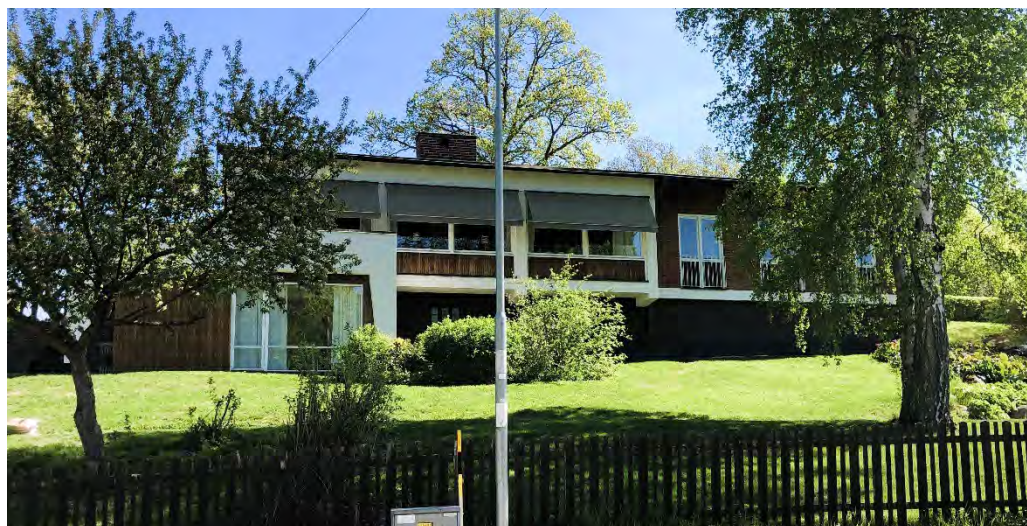
Villa i bungalow-liknande stil på Fältet 31, ritad 1955 av arkitekt Sixten Magnusson som ritat många eleganta villor på Lidingö. Likt de äldre villorna i området har byggnaden placerats centralt på tomten och den kuperade terrängen har tagits väl vara på.

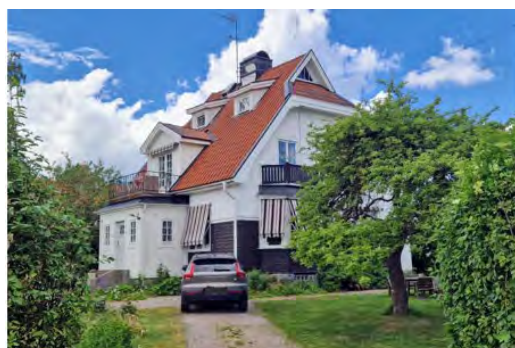
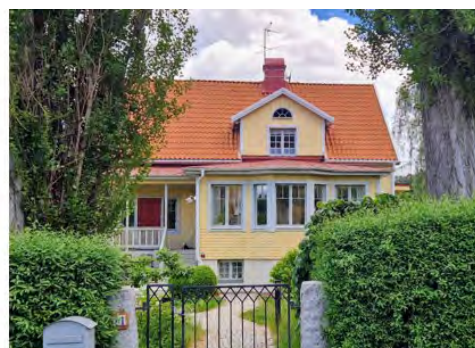
Bilden till vänster visar Lidingö 9:178 som ligger i kvarteret som avgränsas av vägarna Ängsvägen, Myrvägen och Hersbyvägen. Bilden till höger visar Gärdet 6 längs med Myrvägen. Det är viktigt att sekelskiftskaraktären bevaras i kvarteret Gärdet och kvarteret mellan Ängsvägen och Myrvägen för att bevara helhetsintrycket av de centrala delarna av Lidingö villastad.

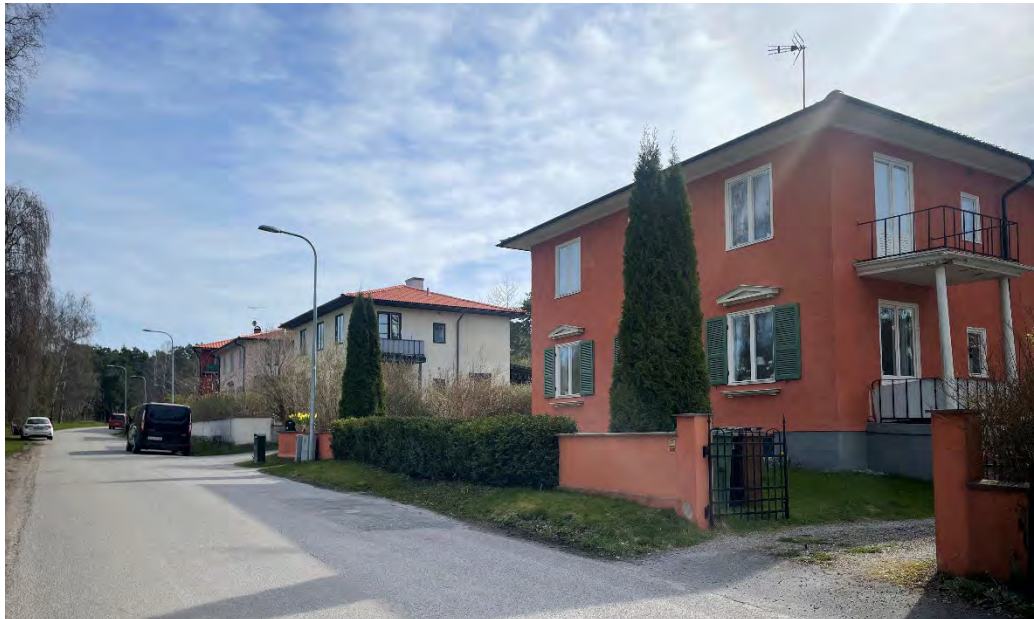
Mycket karaktäristiskt är bebyggelsemönstret med villornas regelbundna placering, indragna från Belevägen och med förgårdsmark och i regel låga murar eller häckar mot gatan. I förgrunden Sigyn 13.

Stadsplanen är typisk för 1920-talet och kännetecknas av ett klassicistiskt förhållningssätt bland annat med villor längs gata, axialitet, samt strävan efter ordning och symmetri. De berörda villorna i kvarteret Sigyn omfattar Sigyn 11-13 och 15-18. Villorna är samordnade stadsmässigt. De ligger indragna på tomten på samma avstånd från vägen så att samtliga har en liten förgård avskild från vägen med en låg mur eller häck. Villorna uppfördes som ett slags mönsterhus med samma volym, fasadkaraktär och takform. De är alla utformade som kuber med tälttak med tegel. Taksprången är tydliga. Fasaderna är putsade och fönstren är främst tvåluftsfönster. Fasaderna har olika utformning men alla präglas av ett väl sammanhållet gemensamt uttryck. Alla är variationer på den för 1920-talet karaktäristiska lätt och luftigt utformade klassicismen. Putsfasaderna präglas av kornischer, frontoner, putsmarkeringar och fönsterluckor. Sigyn 17 och 18 har tillbyggt på gavlarna. De har också högre socklar än de övriga.

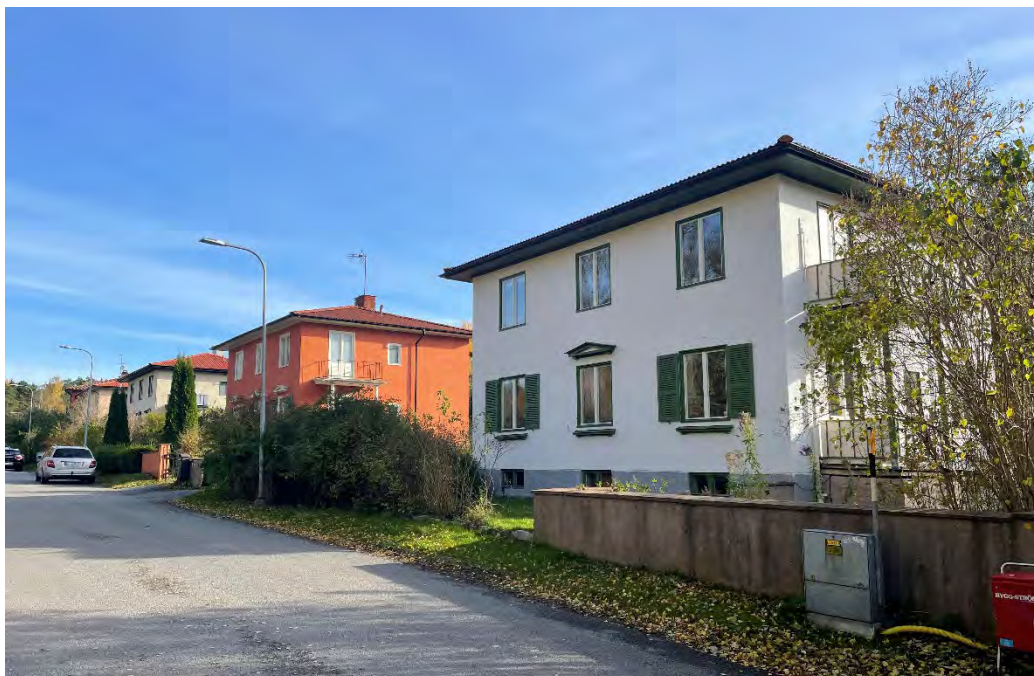
Villorna är alla utformade som kuber med tälttak med tegel och tydliga taksprång och främst tvåluftsfönster. I förgrunden Sigyn 12.
