Lidingö
stad

Lidingös kulturmiljöprogram 2024

Bilaga 1 – Alla områdesbeskrivningar

ANTAGANDEHANDLING

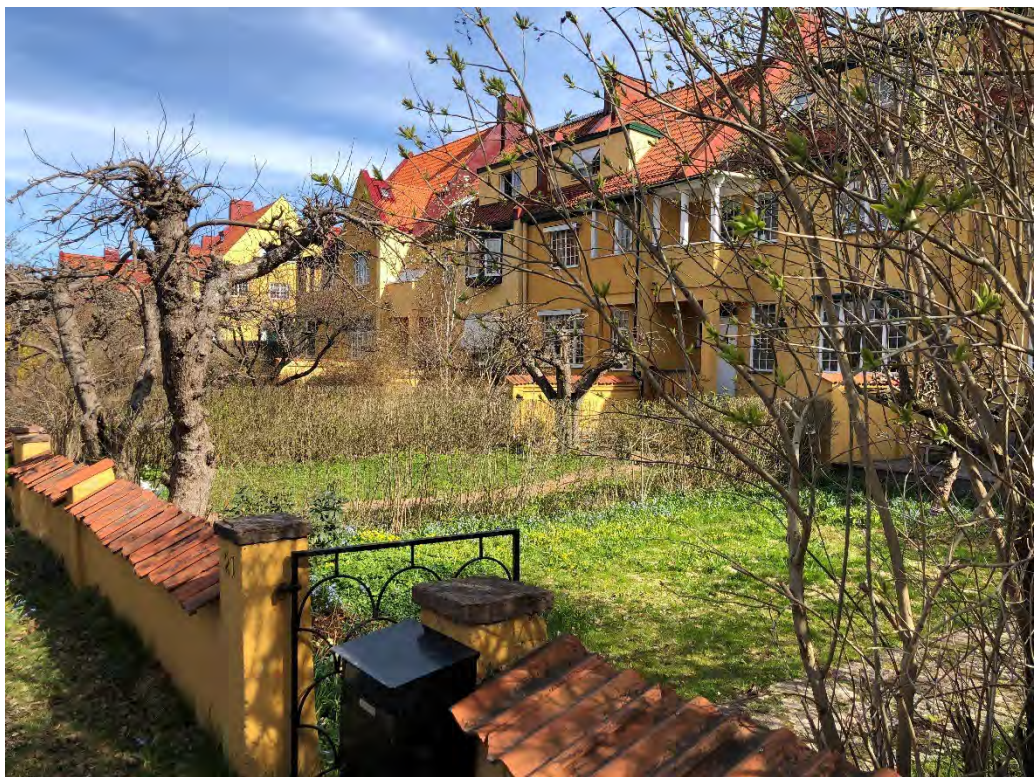
Tegen större.

Arkitekturen är rik, välartikulerad och uttrycksfull. Formspråket har karaktär av så kallad jugendbarock och tydlig engelsk/tysk inspiration. Fasaderna är hållna i varm gul kulör. De tegeltäckta taken binder samman längorna. Tegen större's fyra mitthus är uppförda i två våningar med sadeltak. Tegen mindre's fyra mitthus är däremot uppförda i ett och ett halvt plan med brutet sadeltak med nedre fallet konkavt utformat. Fönstren är vita och tätspröjsade. Trädgårdar, förgårdsmark och grindstolpar är viktiga för området's karaktär.

Radhusen i kvarteren Tegen Mindre och Tegen Större är uppförda i två längor med nio olika hustyper. Varje fastighet är lätt avläsbar eftersom lägenhetsskiljande murar är synliga i fasad och i takfall. Gavelhusen är tvärställda med rik gavelarkitektur och är högre och större än de mellanliggande husen och håller samman respektive radhusdel. Uttrycksmässigt hålls husen också samman genom sin uniforma arkitektur med tydliga referenser till engelsk och tysk arkitektur. Radhusen ligger längs Åkervägen, indragna från vägen och med förgårdsmark mellan väg och hus, samt i öster en liten trädgård. Låga gulputsade murar krönta med tegelpannor omringar gårdarna.

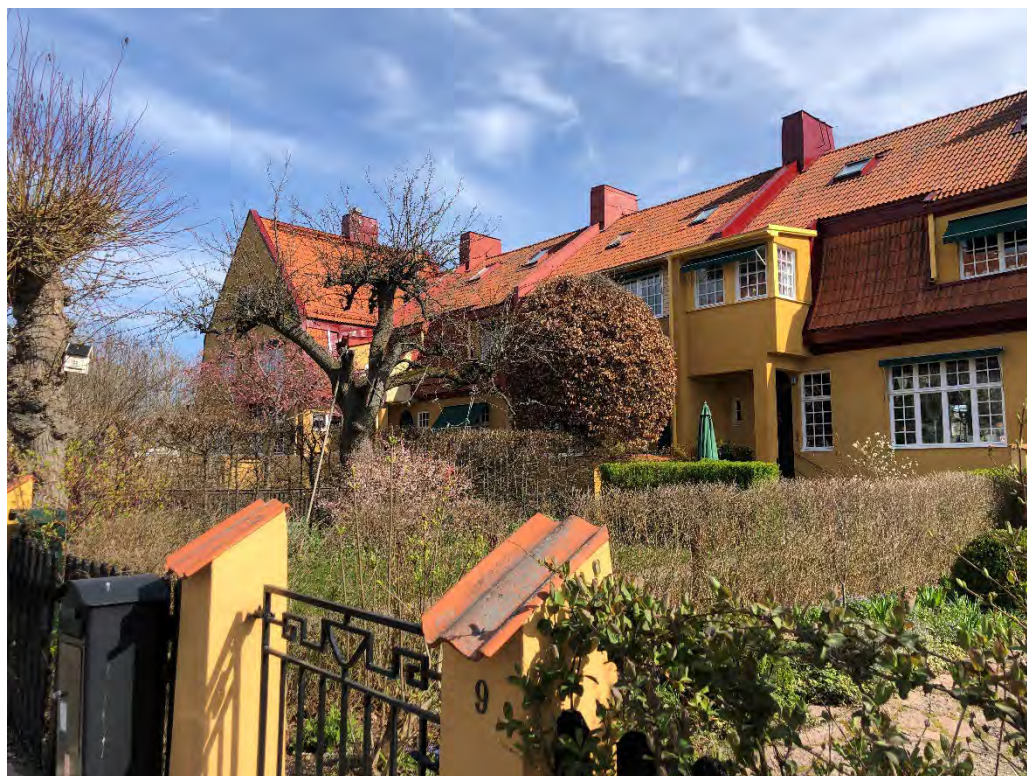
Tegen mindre. Radhus från 1908-1909 med tvärställt gavelradhus i ena änden av längan.

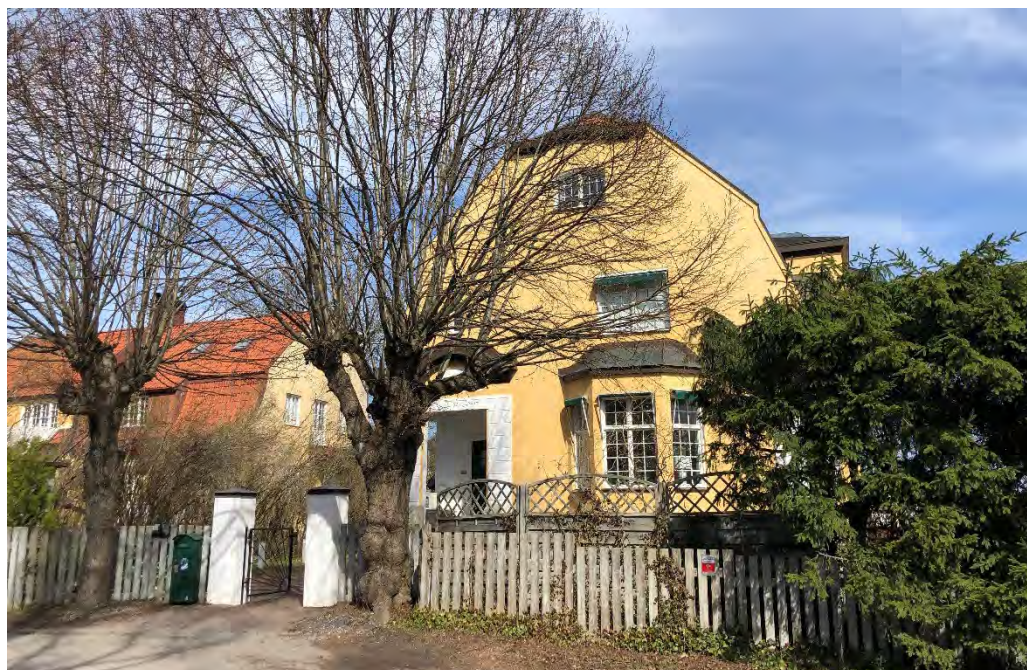
Åkern 28. En av de två välbevarade friliggande villorna från 1908–1909 som också är ritade av Jacob Gate. Formspråk och uttryck är till stor del gemensamma eller likartade med radhusen i Tegen större och mindre.

Inom kvarteret Åkern ligger ett parhus och två friliggande villor, ritade av Gate och samtida med radhusen. Parhuset ligger tillbakadraget från Hersbyvägen och är flankerat av de båda enbostadshusen. På så sätt skapas en parkliknande plats, nästan med karaktär av en engelsk "common green", mellan de tre byggnadsvolymer och Hersbyvägen. Arkitektoniskt är byggnaderna utformade liknande radhusen och håller samma höga arkitektoniska kvalitet.

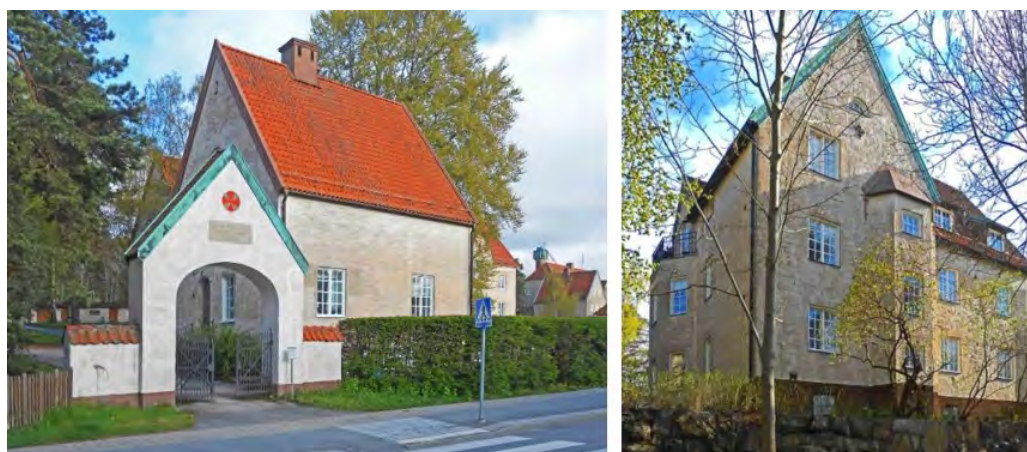
Områdets entré från 1912 med den stora stigluckeliknande portalen och byggnad L i bakgrunden. Portalen kröns av Frimurarordens emblem. På bilden till höger syns byggnad A. Den nationalromantiska historiserande inspirationen från Skåne och Danmark är påtaglig, med tunt kalkslammade tegelmurar och brant tegeltak.

Ludvig Peterson ritade de första byggnaderna (A, B, C och L), vilka uppfördes i national-romantisk stil med historiska referenser till både högmedeltidens och 500-talets arkitektur. Volymerna är högresta och lite tunga. Formspråket är sparsmakat med tunt kalkslammade tegelfasader samt omsorgsfullt betonade exteriöra detaljer såsom burspråk, tätspröjsade fönster och höga tegeltäckta tak. 1912 års anläggning är i sin helhet av mycket stort kulturhistoriskt värde.

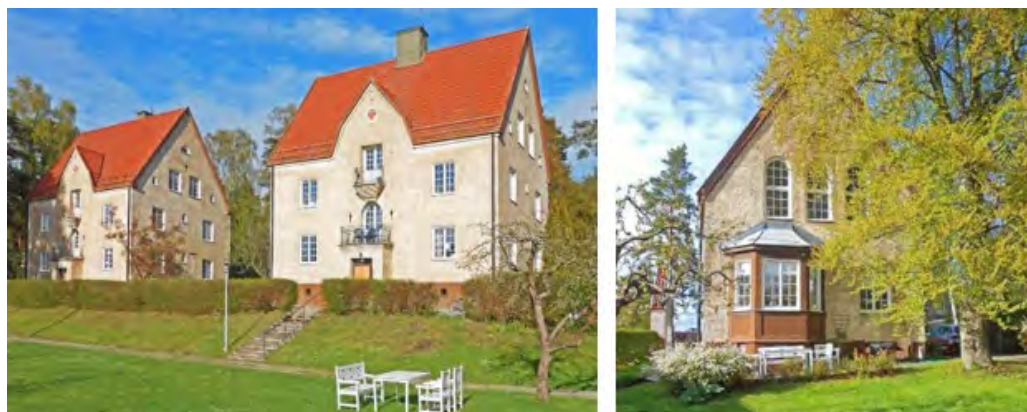
Det nationalromantiska historiserande anslaget av medeltid och 1500-tal sätter prägel på anläggningen från 1912. Byggnad C och B ingår i den välbevarade anläggningen.

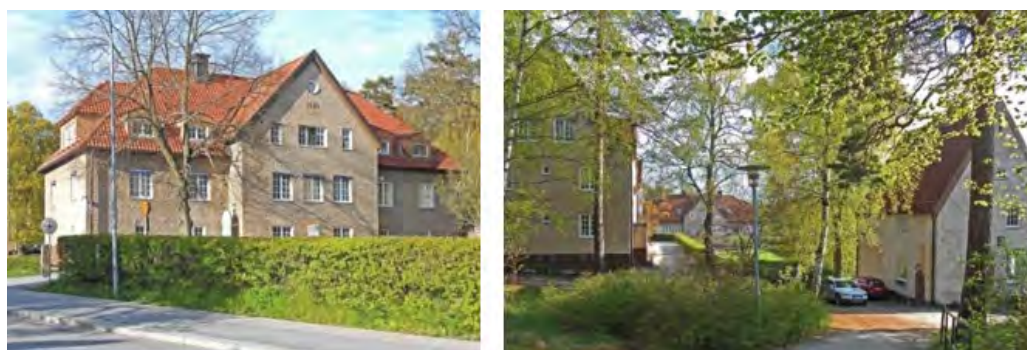
Paviljong F uppfördes 1923 med Ludvig Peterson som arkitekt. Byggnaden har tydliga referenser till dansk klassicism med sina slammade murverk, om än med rötter i en historiserande nationalromantik.

Paviljong F uppfördes 1923-24 och har tydliga referenser till dansk klassicism om än med rötter i en historiserande nationalromantik med sina slammade murverk. Den rektangulära byggnaden har ett stort valmtak och på var långsida en mittrisalit med sadeltak. Mitten betonas ytterligare med ett stort fönster i mittrisaliten krönt med en bruten kornisch. Fasaderna är slammade och fönstren är tätspröjsade. Norra långsidans yttersta fönster har blinderingar med eleganta festonger.

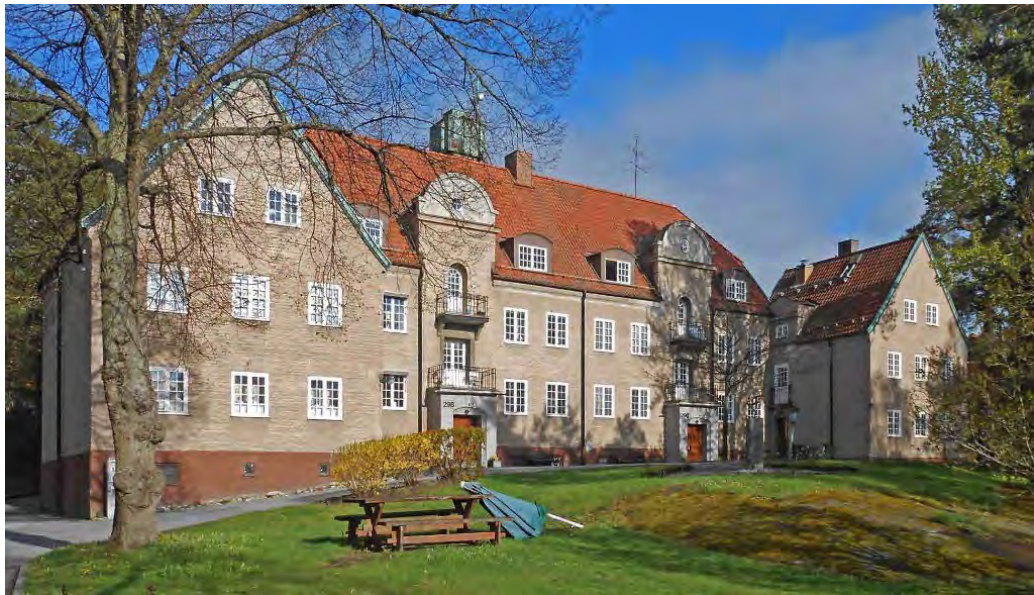
Den stora byggnaden G från 1927 med sina vidbyggda små flyglar.

Ludvig Petersons sista tillägg, paviljong G från 1927, är en tung rektangulär volym med korta flyglar. Anslaget är klassicerande men bär fortfarande nationalromantisk influens. Byggnaden har karaktär av institution. Entréerna markeras med höga slanka gavlar med svängd avtäckning. Fasaderna är slammade och fönstren tätspröjsade. Sadeltaket har avvalmade gavelspetsar och är tegeltäckt. Byggnaden ha mycket stort kulturhistoriskt värde. Samtliga byggnader har grå, kalkslammade fasader vilket håller ihop miljön uttrycksmässigt.

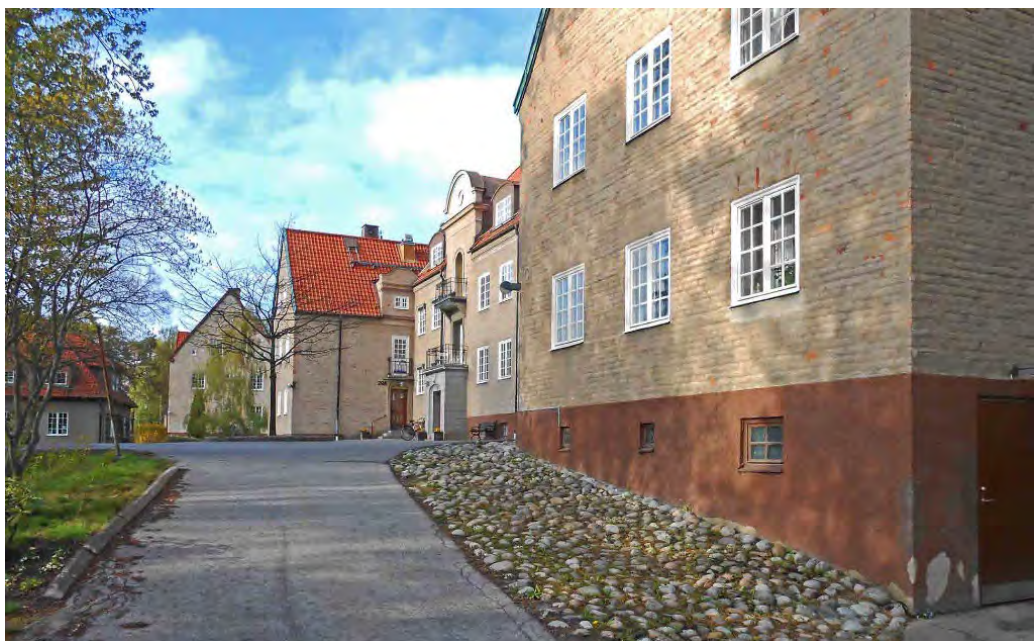
De äldre delarna från 1912 och 1923–1927 karaktäriseras bl.a. av det tunt slammade tegelmurverket, de tätspröjsade fönstren och de röda branta tegeltaken. Husen är oavsett den etappvisa utbyggnaden inpassade i ett väl avvägt regelbundet bebyggelsemönster samt är följsamt anpassade till skärgårdsterrängen. Byggnad G, F med flera

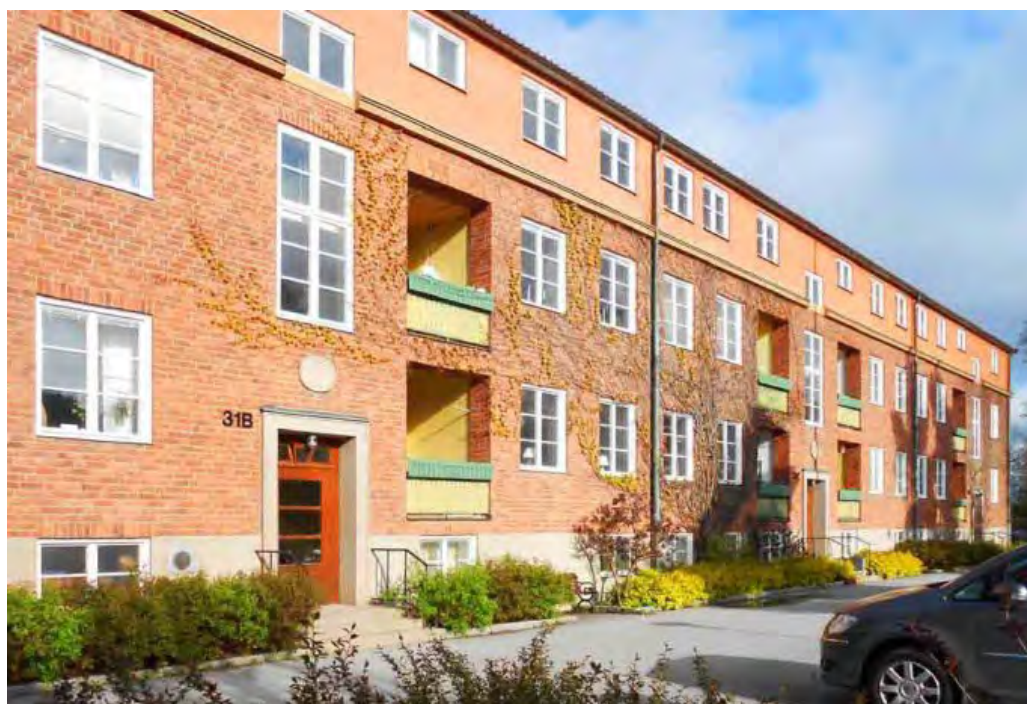
Arkitekten Theodor Kellgren ritade 1935 byggnad H. Frånsett en senare påbyggnad i tegel i annan kulör är exteriören väl bevarad sedan 1930-talet med karaktäristisk tegelfasad, fönsterutformning, loggior i fasadliv och tidstypiska entréer.

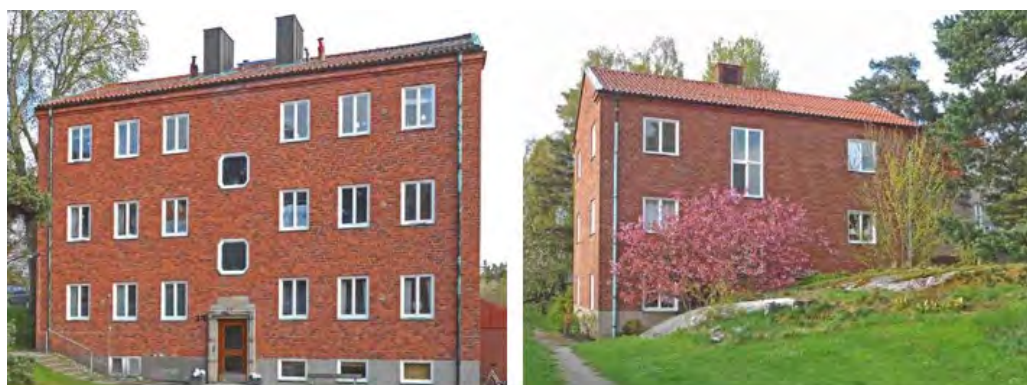
Byggnad K till vänster ritades av Thure Bergentz och byggnad I till höger har Nils Grep som arkitekt. Båda är goda exempel på en tidstypisk institutionsarkitektur i tegel, utformad i en måttfull funktionalism men med vissa klassicerande drag i t.ex. portaler och fasaddetaljer.

Nils Grep ritade byggnad I och Thure Bergentz byggnad K. Båda byggnaderna är uppförda 1939 med fasader i rött tegel och hållna i en "folkhemsfunktionalism" med ett lätt klassicerande anslag. Utförande och material håller hög kvalitet.

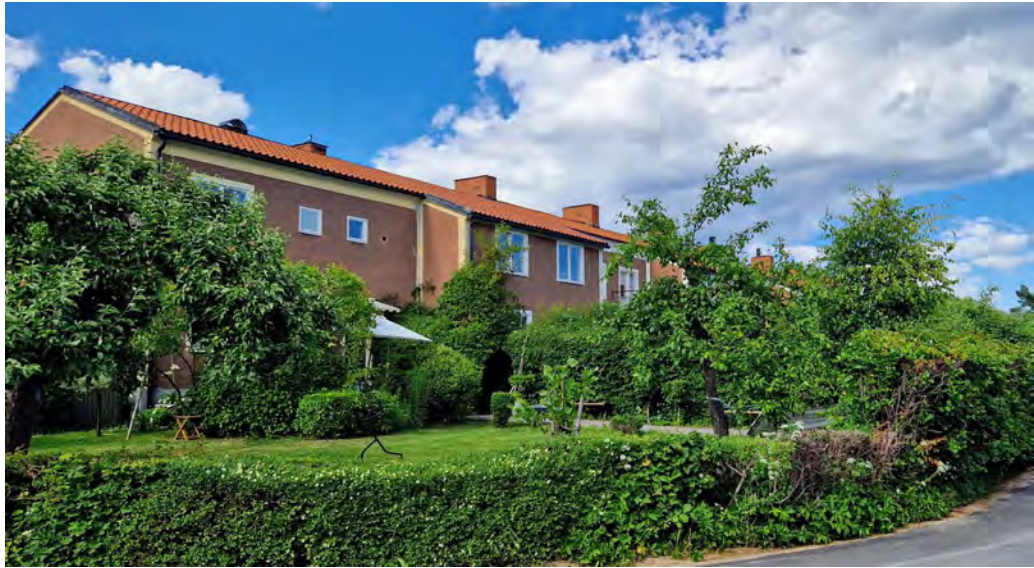
Samarbetet mellan arkitekt Stig Ancker och landskapsarkitekt Walter Bauer har gett Hersby Gärde dess speciella karaktär vad gäller husens utformning och placering i landskapet samt trädgårdarnas utformning.

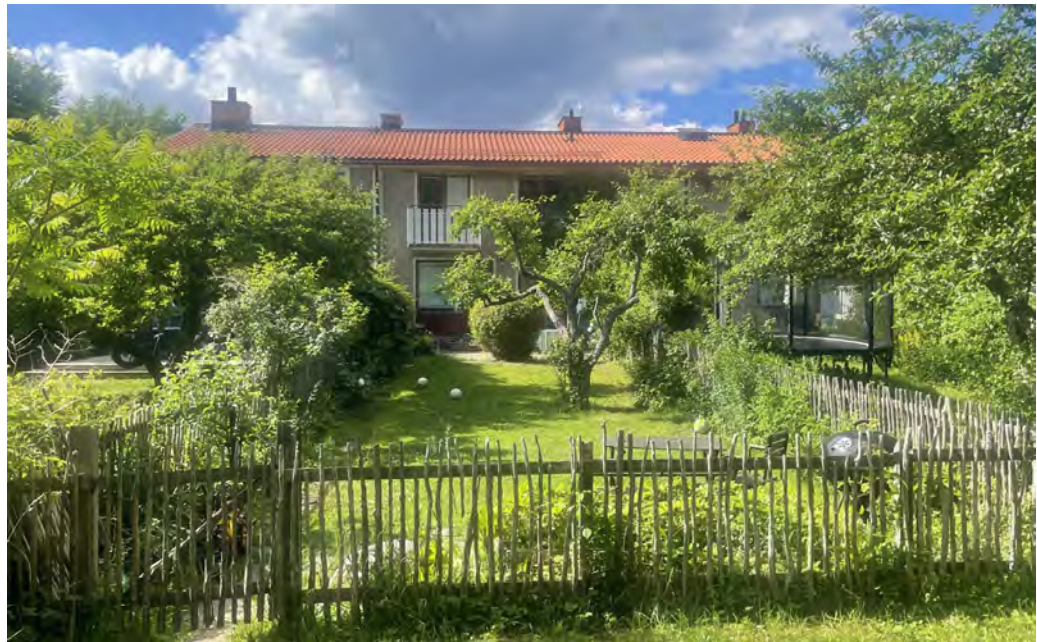
Hersby Gärde är mycket välbevarat sedan det uppfördes 1948–1950. De långsmala trädgårdstomterna avdelas inbördes av låga häckar eller staket, ofta med stående enepinnar.

Radhusbebyggelsen är uniform till sin karaktär. Även om de olika radhuslängorna sinsemellan har olika gestaltning är de alla variation på samma tema. Radhusen är uppförda i två våningar, några med källare, några i souterräng. Fasaderna är spritputsade med slätputsade fönsteromfattningar, hörnlisener och gesimser. Radhusen har alla sadeltak, vanligen asymmetriska med rött enkupigt lertegel. Några fönster, främst vardagsrumsfönster är mycket karaktäristiskt utformade av arkitekterna med karaktäristisk spröjs, eller som i kvarteret Torparen, utkragat och spröjsat.

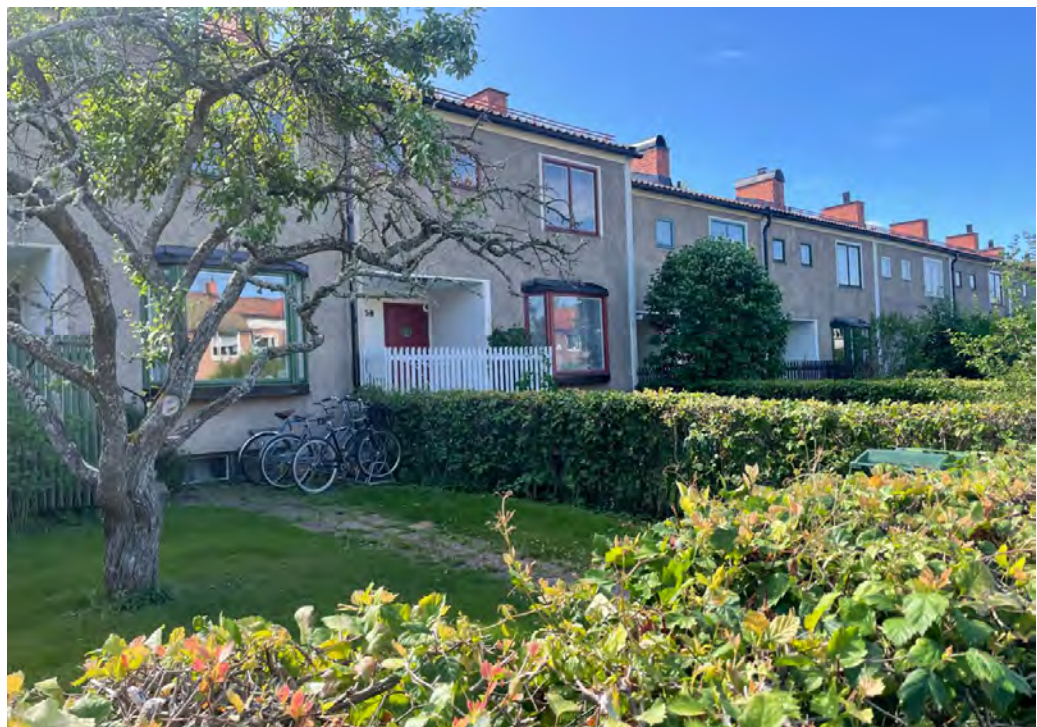
Fönsterutformningarna är mycket karaktäristiska för arkitektfirman Ancker, Gate & Lindegren. Inte minst gäller det vardagsrumsfönstren som här i kvarteret Torparen där dessa har en speciell spröjsning och skjuter fram som ett litet burspråk på fasaden.

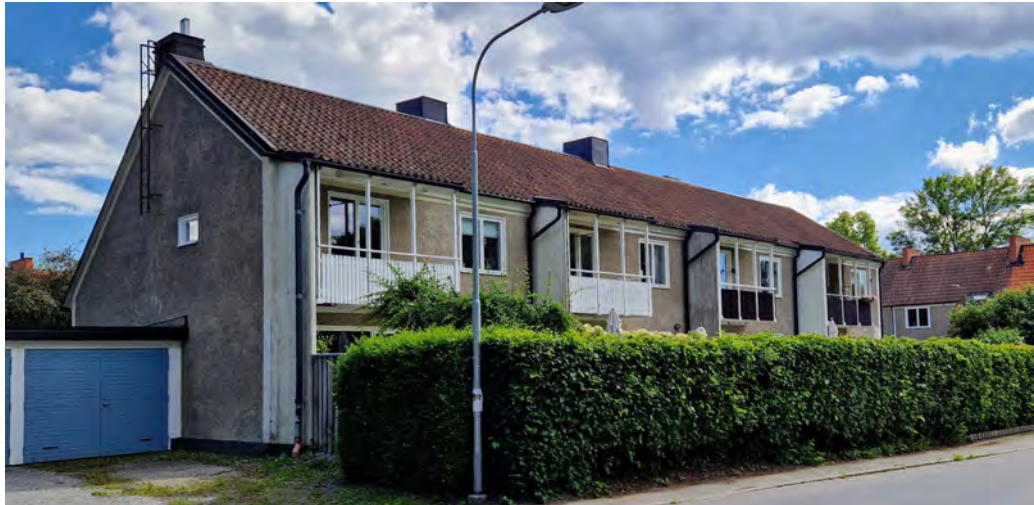
Baksidan av radhus längs med Laduvägen. Fasad mot Ekholmsnäsavägen.

Karaktärsfullt är områdets "centralgarage" från 1955 i kvarteret Hersbyhage. Garaget är en cirkelrund anläggning med 29 garageplatser, ursprungligen med slagdörrar som dock numera är ersatta med vipportar i brun plåt. Anläggningen har ett cirkelrunt "torg" med 26 meters inre diameter mot vilket de 29 garagen vetter. Fasaderna utåt är putsade och ljusgrå. Anläggningen har ett pulpettak som lutar in mot gården.

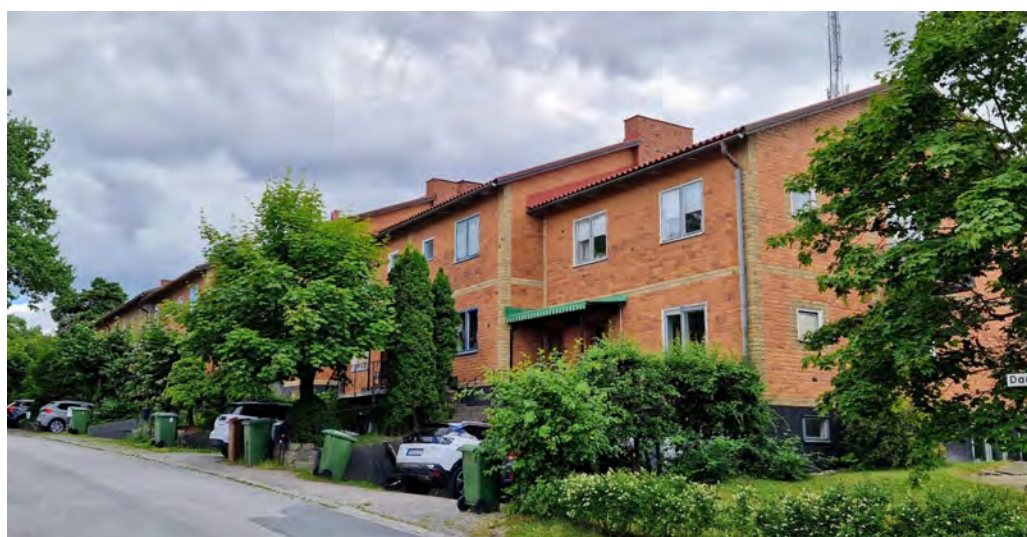
Radhusens sofistikerade arkitektur är ovanligt välbevarad sedan tidigt 1950-tal. Den höga graden av ursprunglighet blir extra påtaglig i den rytmiskt grupperade gatufasaden, i stark samklang med den omsorgsfulla detaljutformningen och de små förgårdarna mot gatan.

Lägenheterna är spegelvända och på så sätt ligger entréerna två och två. De tidstypiskt utformade entréerna har dekorativa skärmtak med fransade ”baldakiner” i grönmålad plåt och trappor i kalksten med eleganta smidesräcken. Fönstren, i huvudsak en- och tvåluftsfönster, har separat färgsättning. Balkongerna är utanpåliggande med dekorativa smidesräcken som är utsvängda nertill. Arkitektoniskt är byggnaderna präglade av en måttfull modernism med ett klassiskt anslag som är karaktäristiskt för övergången 1940/1950-tal. Materialval och det hantverksmässiga utförandet är av toppkvalitet, också utmärkande för den goda arkitektur som eftersträvades i efterkrigstidens Sverige.

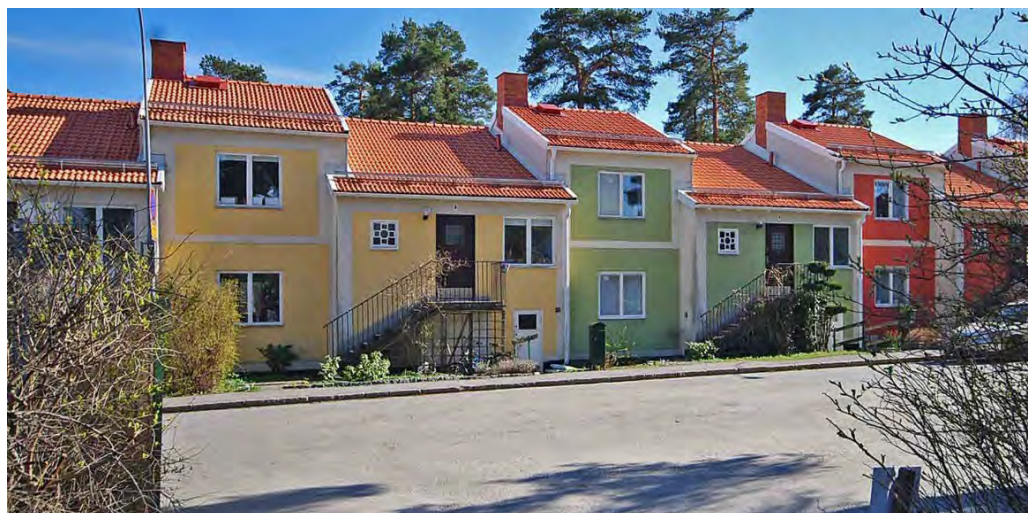
Karaktärsfullt är den rytmiska husplacering som präglar hela området. Samma gäller de klara ljusa mättade färgerna – kombinationer av rött, brutet vitt, gult och grönt – som i längornas släta brädrivna putsfasader även markerar husindelningen i kvarteren Heimdal, Skuggan och Fröja. Heimdal 1 vid Torsvägen.

Radhuslängorna har slätputsade fasader av brädriven slätputs med en karaktäristisk sen 1940-talsfärgsättning. De klara ljusa mättade färgerna, kombinationer av rött, brutet vitt, gult och grönt, markerar även husindelningen i längornas fasader. Endast några medvetna avsteg har gjorts från färgkombinationen för att åstadkomma en liten men harmonisk variation. Den 1950 tillbyggda Skuggan 10-11 på Skuggan 6 är putsad i mättad pastellkulör i ljusrosa respektive ljusgult. Svalkan 3-7 är färgsatt i blekgult och blekrött.

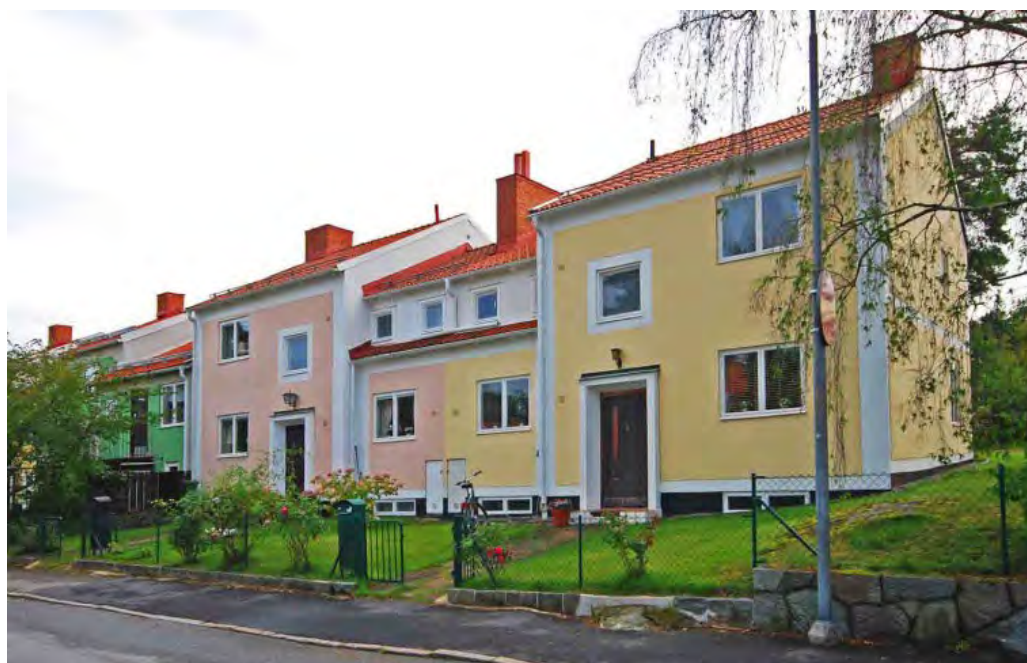
Skuggan 10 och 11 som tillbyggdes ena gavelsidan av Skuggan 6 år 1950 skiljer sig främst i detaljer från den något äldre längan. Skuggan 10 och 11 har pastellfärgad fasad i rosa respektive gult till skillnad från de äldres tema i mättat rött/ grönt/brutet vitt/gult. Tillbyggnaden har även ett fasadparti i vit panel på övre planet.

Samtliga hus utom Svalkan 3-7 har en indragning på baksidan som bildar en bred nisch för terrass och en ovanpåliggande balkong. Nischen är klädd med ljust grå stående träpanel. Tillbyggnaderna på Skuggan 10-11 har fasadparti av vit träpanel på mellanliggande lägre radhusdel. Alla radhus på Stureplatån har balkongräcken i svart smide. Entrépartier har fernissade ekdörrar, varav de på Svalkan 3-7 är elegant utformade i rutmönster. Karaktäristiska är de stora närmast burspråksliknande sexspröjsade fönster som radhusen i Svalkan 3-7 har på framsidan. Någon länga har senare brunmålade ekdörrar. Flera längor har dekorativa småfönster på framsidan vid entrén. En verksamhetslokal i Skuggan 6 har ursprungliga stora fönster- och dörrpartier i fernissad ek. 1980-talslängan i Svalkan är ljusrosa/gulrosa och har enluftsfönster. I övrigt är den anpassad till den äldre längan.

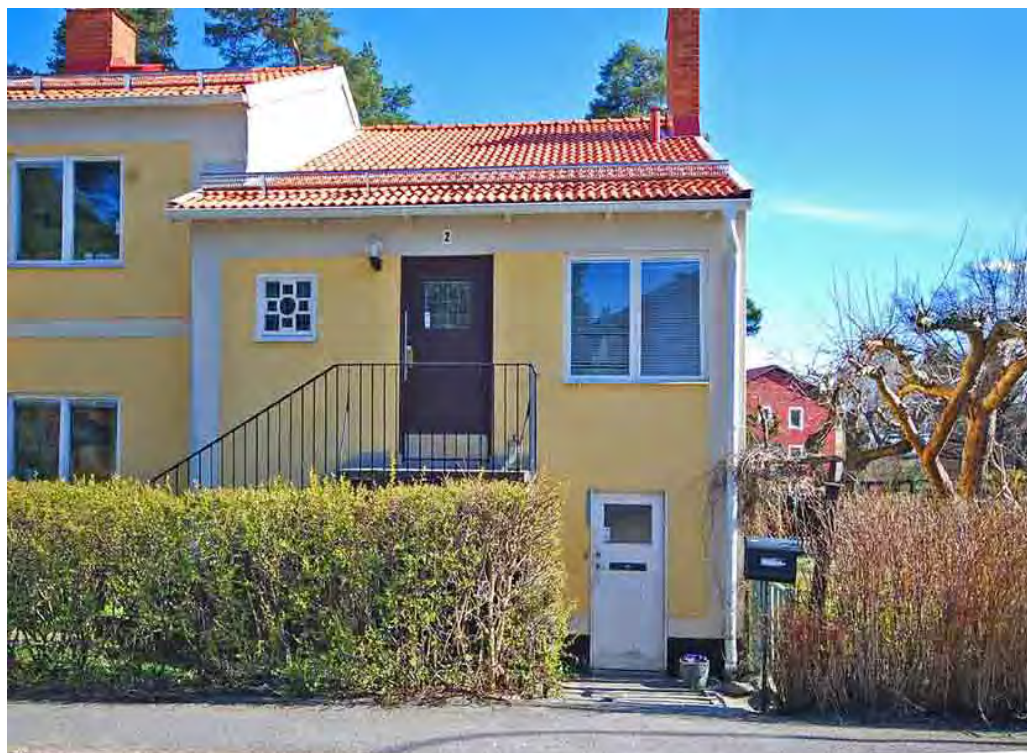
Omsorgsfullt utformade detaljer samverkar i den väl avvägda finstämda helhetsbilden som fortfarande mycket väl bevarar 1940-talets karaktär. Exempelvis kan nämnas entrépartiernas utformning såsom här i Heimdal 1.

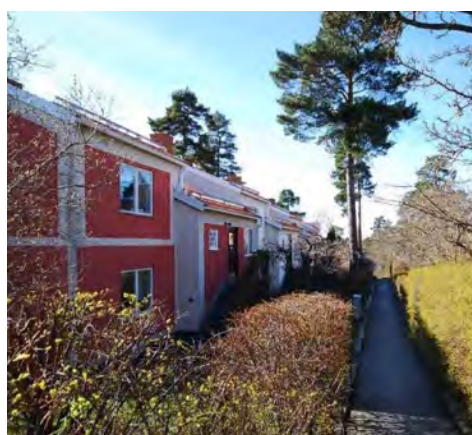
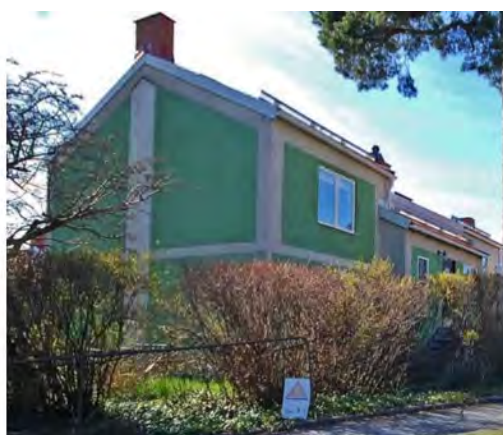
Till vänster: Fröja 2 har en lite speciell karaktär genom sina tre radplacerade längor med klippta häckar som ramar in gångstråken mellan husen. Till höger: På Fröja 2 präglas den rytmiska husplaceringen av att vartannat radhus är byggt i 1½ och vartannat i 2 våningar. I Fröja skjuter även de lägre husen ut något framför de högre.

Den stora L-formade längan Skuggan 6 med tio radhus har växelvis radhus i 1½ och 2 våningar. Heimdal 1 har vartannat radhus i en och vartannat i två våningar. Svalkan 3-7 är utförd i två fulla våningar. De tre längorna på Fröja 2 har växelvis 1½ och växelvis 2 våningar och de lägre husen skjuter ut framför de högre. Svalkan 3-7 av Björn Hedvall är den långa som har en mest självständig utformning, dock i full samstämmighet med övriga Stureplatån.

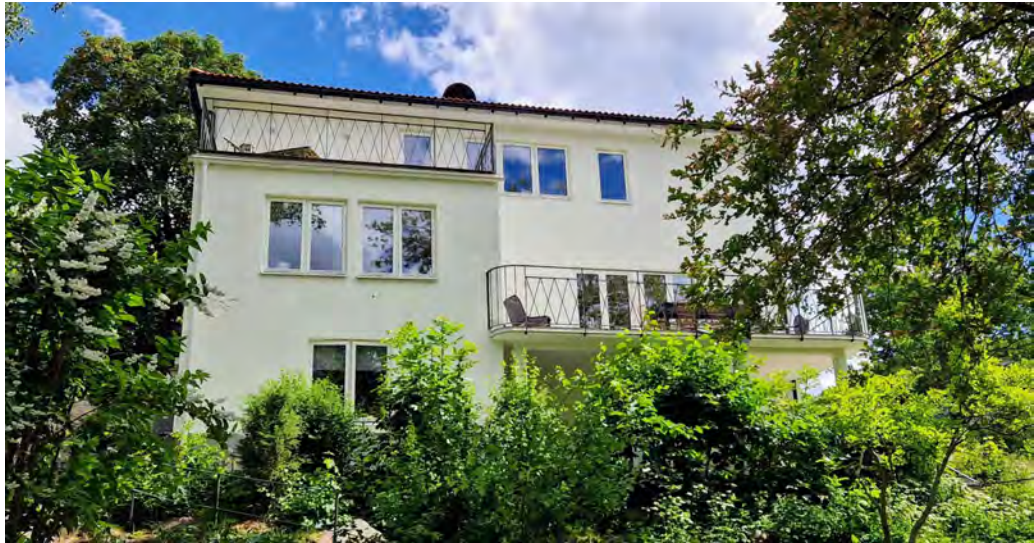
Röset 1 vid Constantiavägen. Ritad 1934 av arkitekt Einar Rudskog i funkstil med slätputsad ljus fasad, fönsterband och tvåluftsfönster. Den lägre altanen byggdes om 1950, då fick även räckena sin utformning.

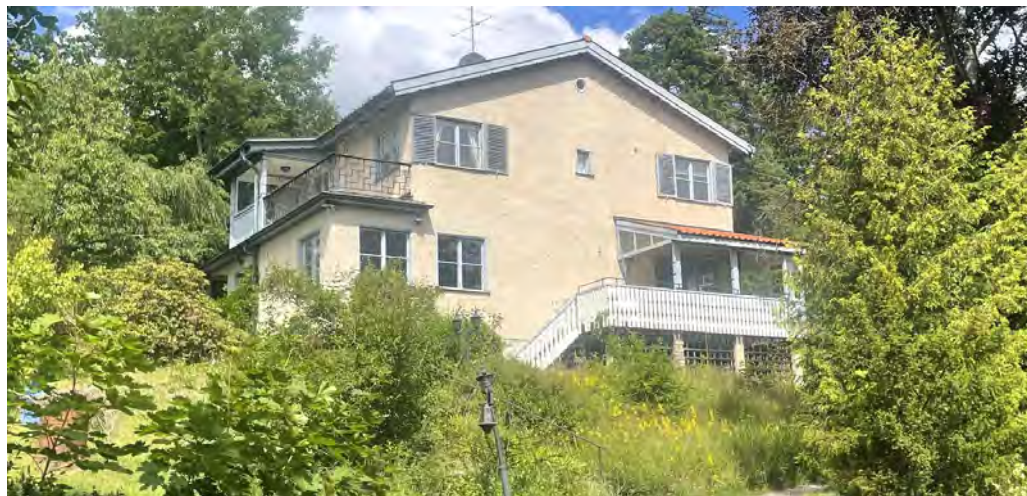
Solsidan 11 är ritad 1934 av Jacob Gate. Villans exteriör anknyter till Gates 1920- och 1930-talsvillor på Islinge udde, inspirerad av den italienska villan, men med en modern touch. Balkongens eleganta smide är typisk för Gate och formspråket går igen i flera av hans byggnader.

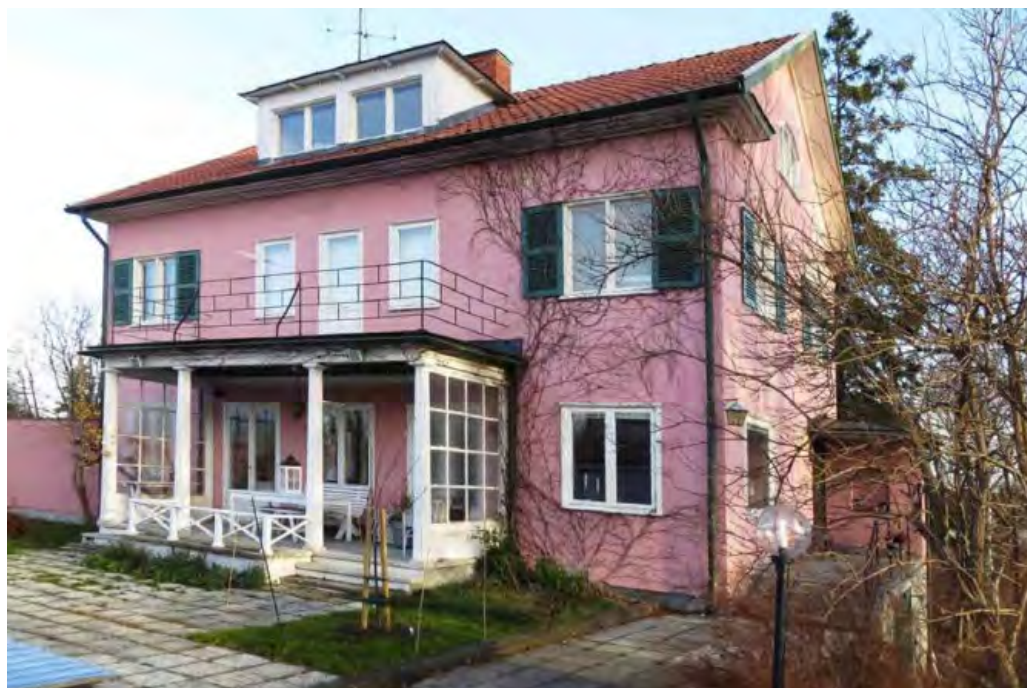
Hjässan 9 ritad av Einar Rudskog 1935 och har en klassicerande loggia med lågt kryssräcke och stora profilerade taksprång. Den rosa putsen är lekfull och samspelar fint med de gröna fönsterluckorna.

Bland villorna i norra Islinge finns flera 1930-talsvillor där både 1920-talets klassicerande former och 1930-talets strama sakliga ljusa funktionalism samspelar i husens utformning. Särskilt gäller det de många 1930-talsvillor som utformats av Einar Rudskog. Rudskog som på 1940-talet kom att bli Lidingö stadsarkitekt var produktiv i norra Islinge. Hans villor kännetecknas dels av saklig funktionalism dels av en influens av klassicistisk villaarkitektur, gärna italienskt inspirerad. Formspråket karaktäriseras både av en stram, klassicerande ljus funktionalism och klassicism samt ett mer robust formspråk med tyngre material som till exempel tegel och ofta med kraftfullt profilerat listverk i exteriören. Einar Rudskogs bakgrund som hantverkare kommer till uttryck i en betoning av ett gott hantverk och en stark materialkänsla med strävan efter goda material. Några utmärkta exempel på Einar Rudskogs villor inom området är Hjässan 9, Åsen 14 och Åsen 19.

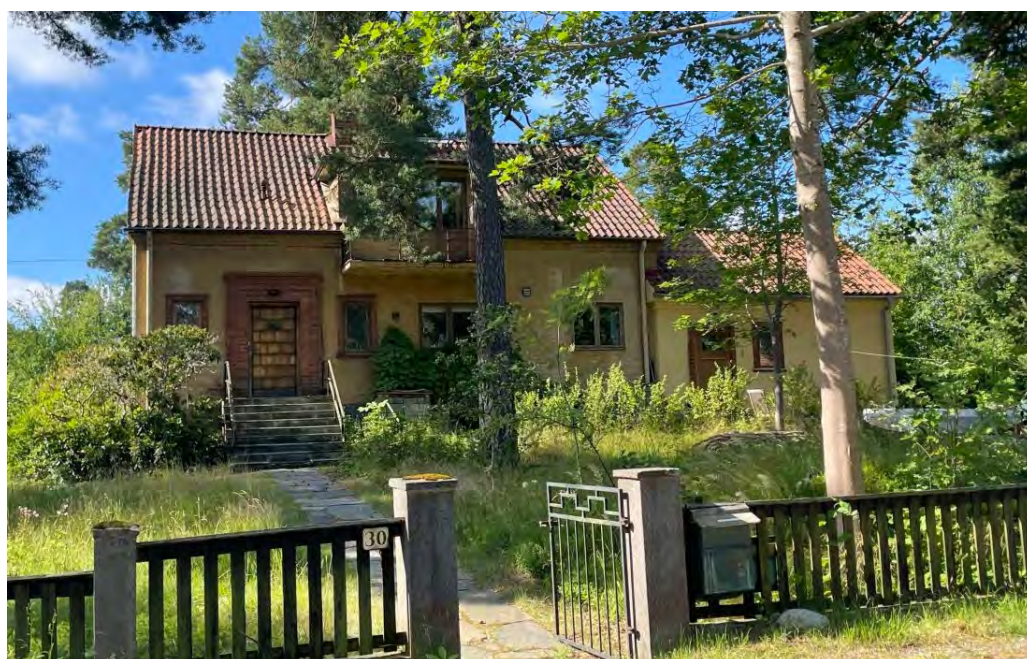
Åsen 19 är ritad av Einar Rudskog 1939 och har ett expressivt uttryck med tydligt klassicerande anslag med den profilerade gesimen som bär upp taket och entrédörrens tunga omfattning i tegel.

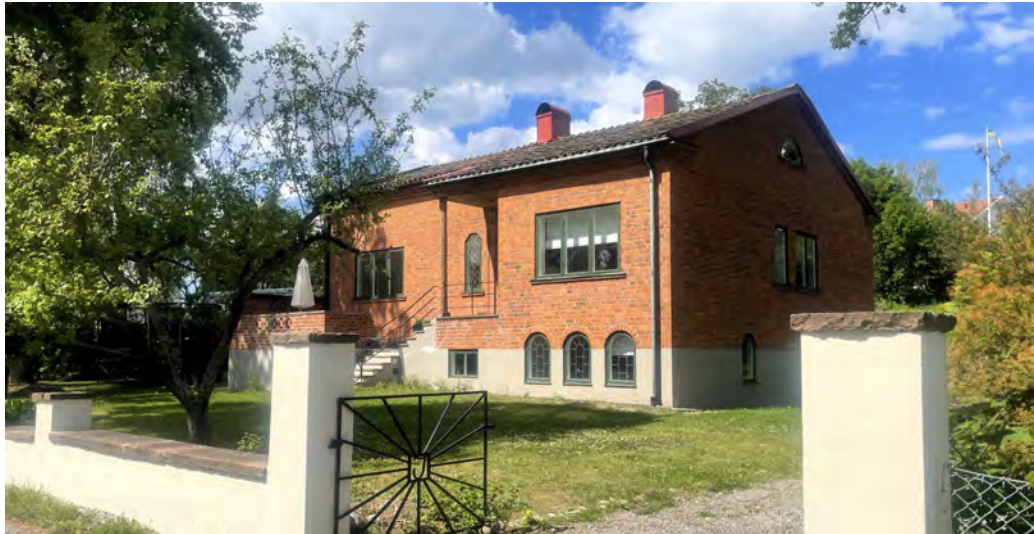
Åsen 14 ritades 1947 av Einar Rudskog och har ett arkitektoniskt uttryck där både modernism och klassicism sätter prägeln på utformningen. Rudskogs omsorg om detaljer, material och utförande är tydlig.

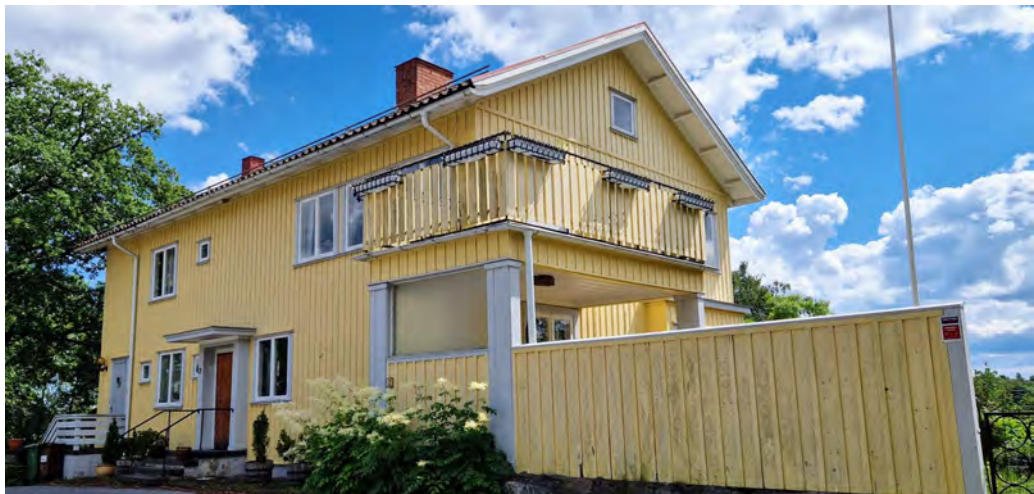
Solsidan 16 med sin sakligt rationella funktionspräglade träarkitektur med stående locklistpanel i ljus gul kulör. Den asymmetriska fasadutformningen redovisar rumsfunktionerna i enlighet med funktionalismens ideologi. Villan ritades av arkitekt John Åkerlund 1930.

I norra Islinge finns ett fåtal villor som tillhör den första, mer internationellt baserade funktionalism som slår igenom på 1930-talet. "Form follows function" är funktionsstilens stora grundidé, det vill säga att husets arkitektoniska utformning ska återspegla rumsfunktionerna rationellt och funktionellt, i samklang med optimal ljus och luftväxling. Luftiga volymer, ofta ljusa putsfasader, uppglasade hörnpartier och ett avancerat arkitektoniskt formspråk är några utmärkande drag. En av Lidingös mest utpräglade rationellt funktionalistiska villor är Solsidan 16, ritad av John Åkerlund så tidigt som 1930.

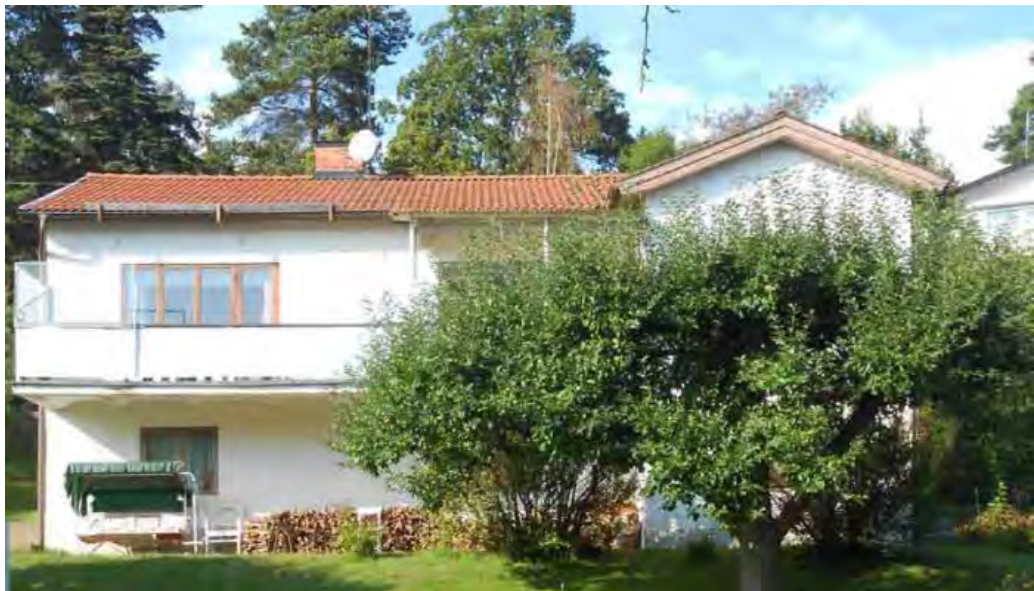
Solsidan 10 är ett BORO-hus uppförd 1935 i det som kan kallas ”folkhemsfunkis”.

Kataloghusföretag tillhandahöll både mindre villor och större som kunde anpassas individuellt efter en mer välsituerad kunds önskemål, till exempel Solsidan 10, uppförd 1935 och Solsidan 15, från 1933, båda från Borohus. De lanserade villor både i en mer avancerad funktionalism och i den mer vanliga, enklare ”folkhemsfunkisen”.

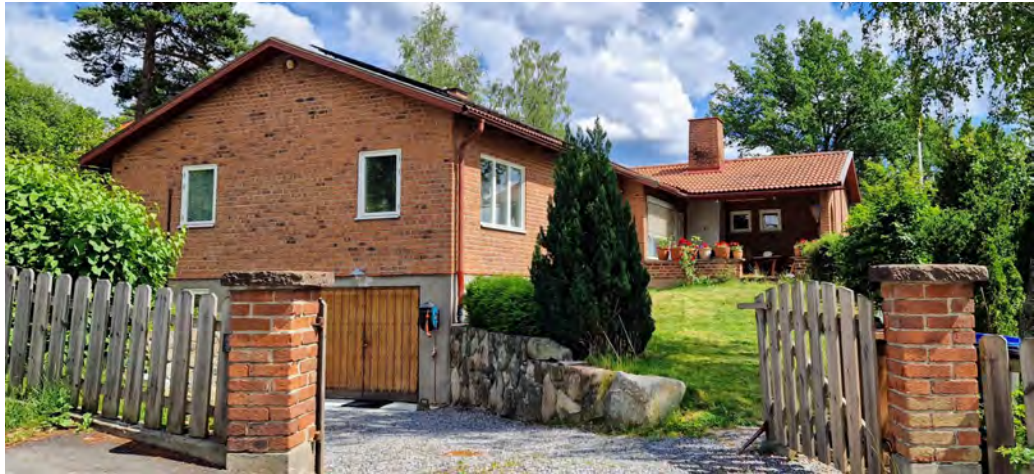
Högplatån 40 ritad av Lennart Erksammar 1949, utförd i tegel med vinkelbyggd huskropp.

I området finns även exempel på villor från övergången 1940–1950-tal där efterkrigstidens modernism slår igenom. Ofta är det enplansvillor med tegelfasader under tegeltäckta flacka sadeltak, ibland med vinkelbyggda eller sidförskjutna byggnadskroppar. Inte sällan finns drag av ett klassicerande formspråk i detaljer som portalomfattningar, gesimser och små frontoner. Exempelvis kan nämnas villorna på Högplatån 38, 39 och 40 från 1949.

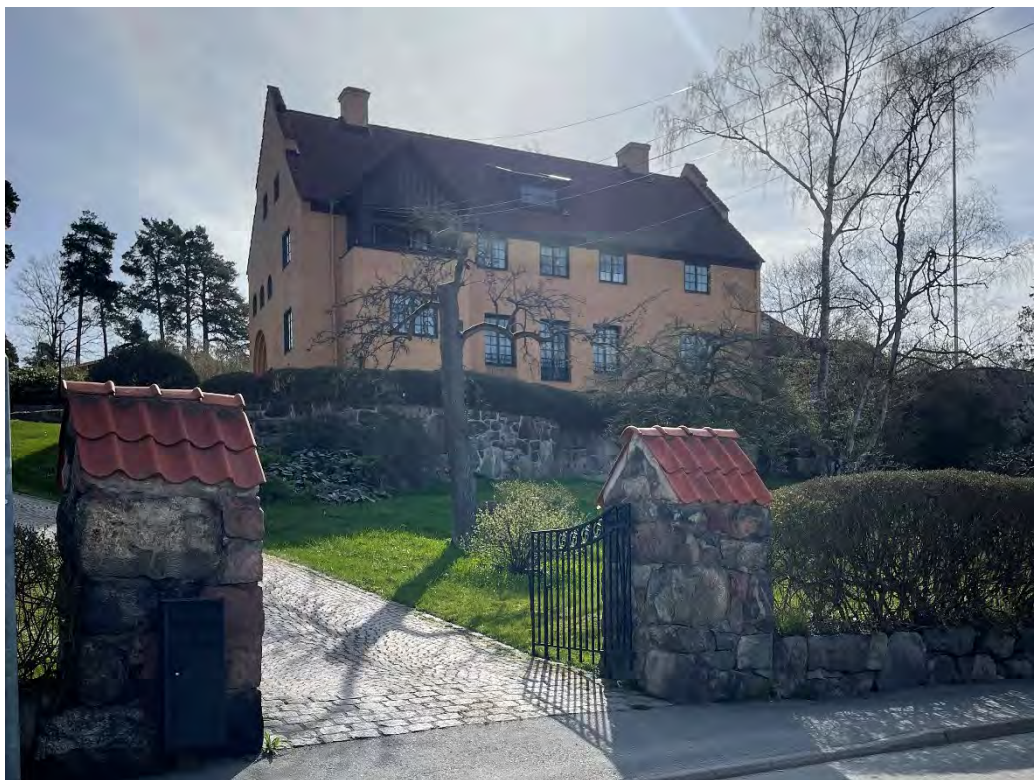
Villan inom kvarteret Pinus (Lidingö 7:105) är ritad av arkitekt Joel Norborg (1880–1971) i kraftfull nationalromantisk stil, uppförd 1915.

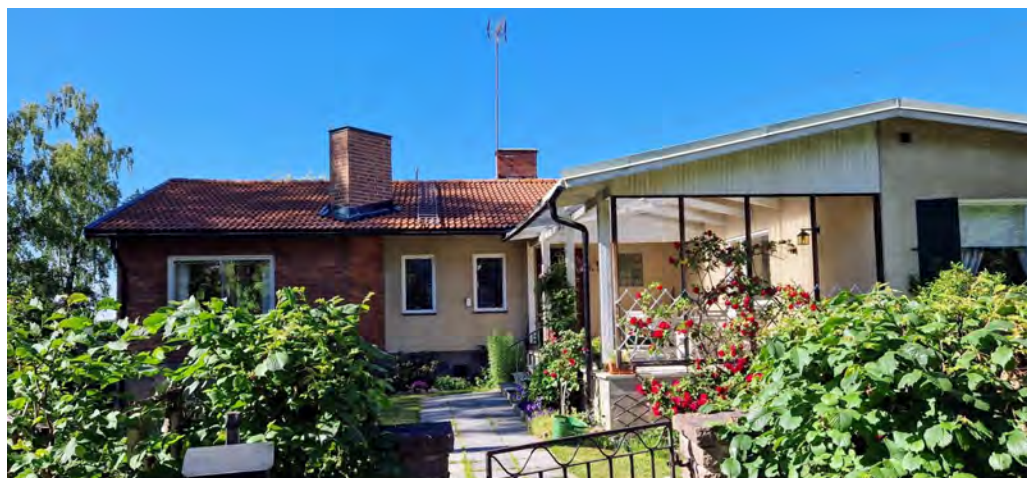
Betula 15 längs med Albavägen är uppförd 1958.

De villor som uppförts längs Albavägen är tillkomna under lång tid. Här finns villor som tillhör den äldsta utbyggnadsepoken, som till exempel den inom Betula 2 från 1906, medan den inom Alnus 3 är från 1922 och den inom Betula 15 är från 1958.

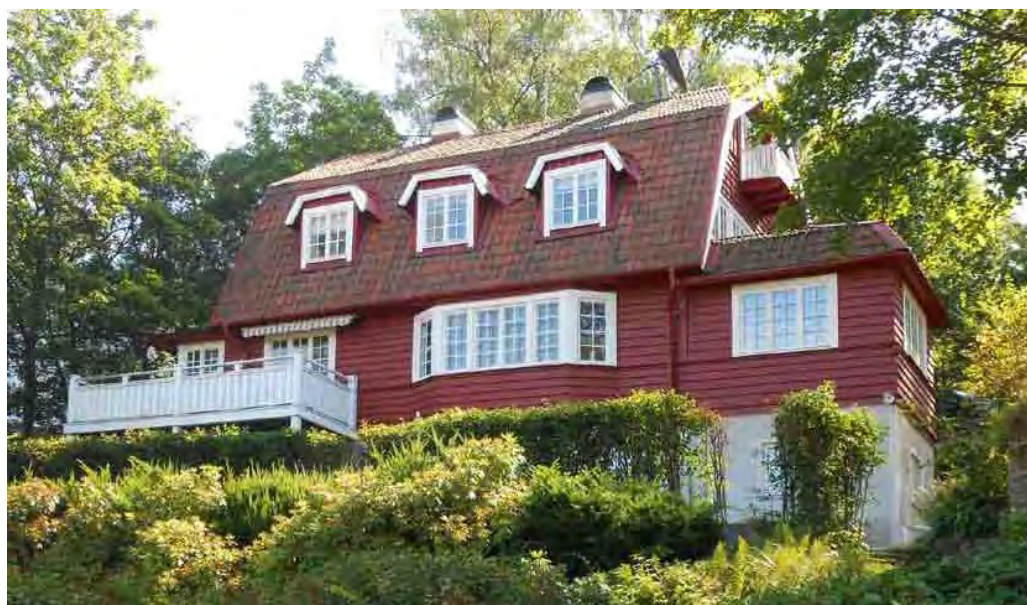
Villan inom Betula 2 ritades av arkitekt Axel Sjögren (1877–1962) och uppfördes 1906. Huset har stildrag av både jugend och nationalromantik och är en av de äldsta villorna i området.
