Lidingö
stad

Lidingös kulturmiljöprogram 2024

Bilaga 1 – Alla områdesbeskrivningar

ANTAGANDEHANDLING

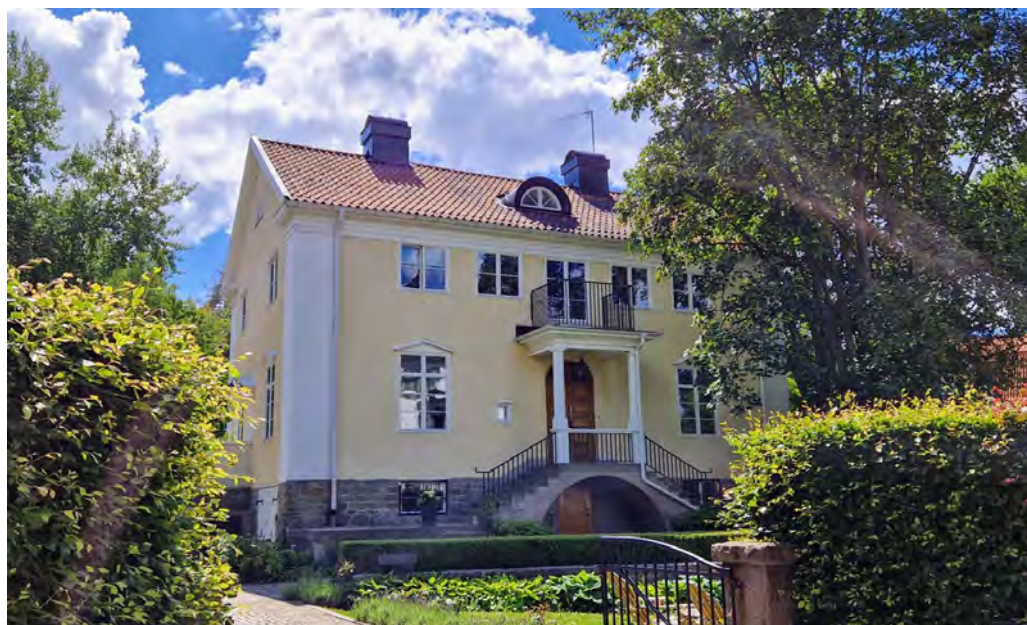
En tongivande arkitekt i utbyggandet av Lidingö Villastad var Jacob Gate som ritade Alnus 3 1922. Den herrgårdsliknande villan har en uttalat klassicerande exteriör med putsfasad, breda hörnlisener och gesims samt symmetriskt placerade fönster.

De villor som uppförts längs Albavägen är tillkomna under lång tid. Här finns villor som tillhör den äldsta utbyggnadsepoken, som till exempel den inom Betula 2 från 1906, medan den inom Alnus 3 är från 1922 och den inom Betula 15 är från 1958.

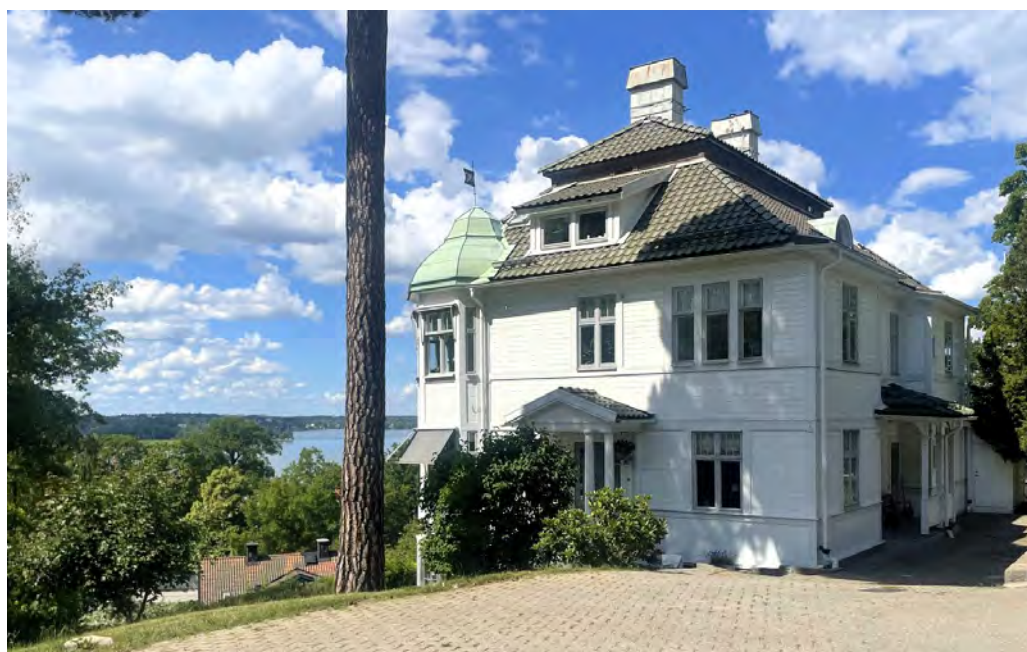
Betula 3 uppfördes 1909–1910 åt familjen Dahlerus, Islinge gårds ägare. Arkitekt var Isak Gustaf Clason.

Längs Albavägen finns exempel på Jacob Gates arkitektur och i vägens slut i väster ligger en anspråksfull villa ritad av Isak Gustaf Clason (1856–1930) inom fastigheten Betula 3. Villan uppfördes 1909–1910 åt familjen Dahlerus, Islinge gårds ägare.

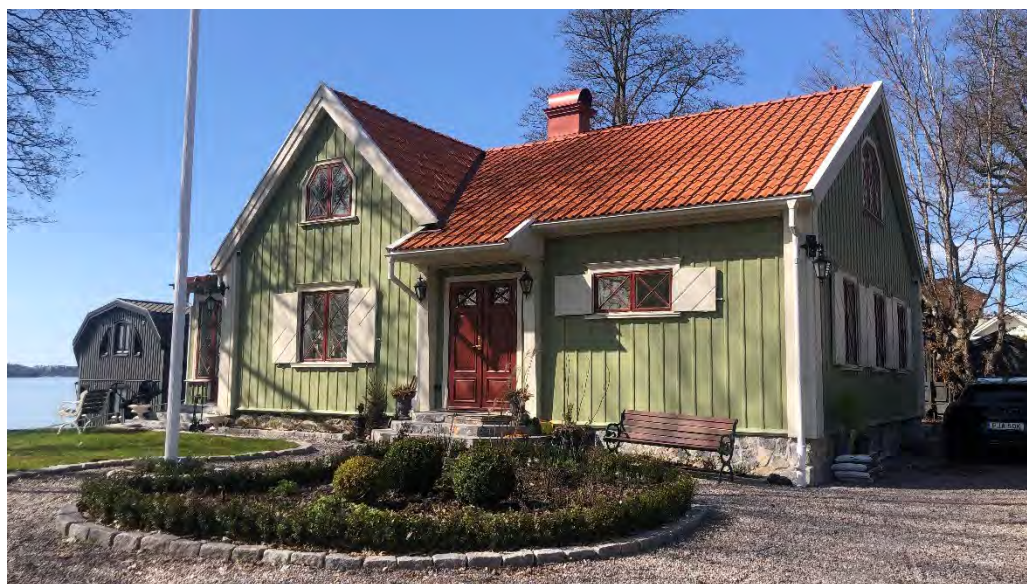
Islinge udde 11. Gamla Sjästugan lär från början ha varit en liten timrad stuga på udden. År 1925 om- och tillbyggdes stugan till villa, med Jacob Gate som arkitekt.

Bebyggelsen på Islinge udde bildar en väl sammanhållen enklav. Villorna är tätt samlade på en klippudde som sticker ut i Lilla Värtan. Skalan är intim och bebyggelsen är väl anpassad till den klippiga terrängen. Uddens äldsta byggnad är "Gamla sjöstugan" (Islinge udde 11), ett litet bostadshus från 1800-talet. Stugan byggdes om under 1920-talet efter ritningar av Jacob Gate och fick då en mer klassicerande utformning. Byggnaden ska under 1940-talet ha varit ett barnhem för krigsbarn.

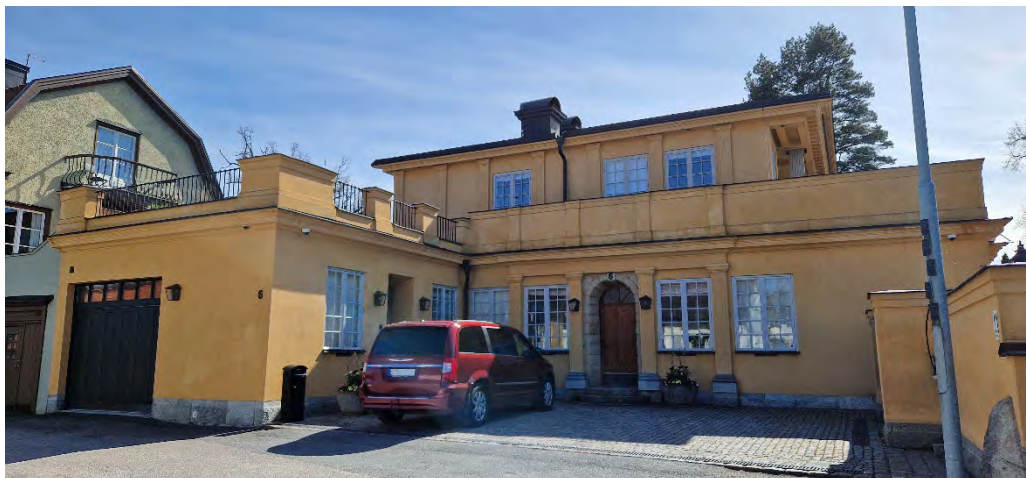
Islinge udde 6. Släta putsfasader i ljusa färger, listverk och entréportiker i klassicism karaktäriserar i regel de 1920-talspräglade villorna.

Särpräglad är Islinge udde 6 från 1925, ritat av Öhrström och Sandberg. Den är gestaltad i en tydligt klassicerande stil med referenser till italiensk och fransk arkitektur. I övrigt är det främst Jacob Gate som har ritat villorna på Islinge Udde. De har också drag av klassicism men här är det arkitektoniska uttrycket mer lågmält med referenser till svenskt 1700-tal.

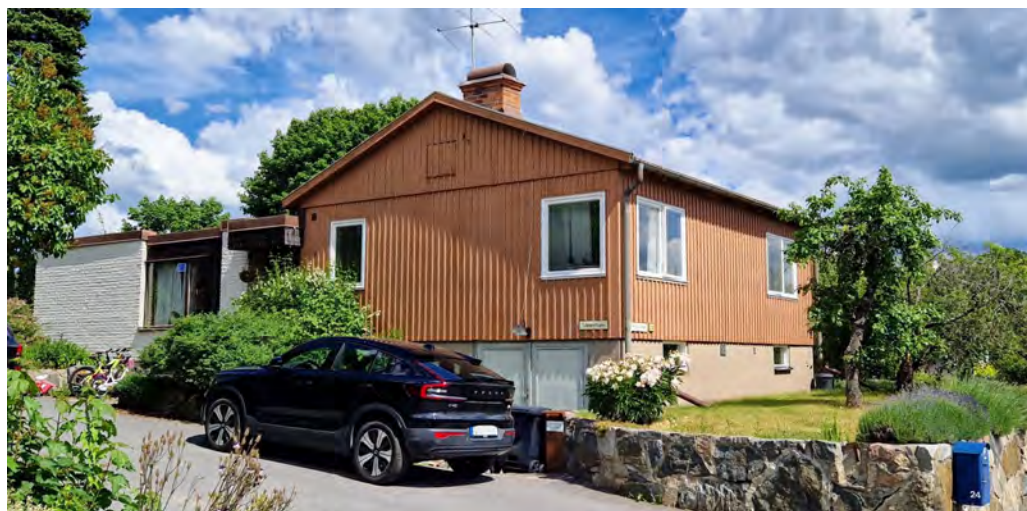
Tulpanen 7. Liten egnahemsvilla vars ursprungliga 1930-talsexteriör är väl bibehållen. 1968 gjordes en mindre tillbyggnad med fasad i vit kalksandsten.

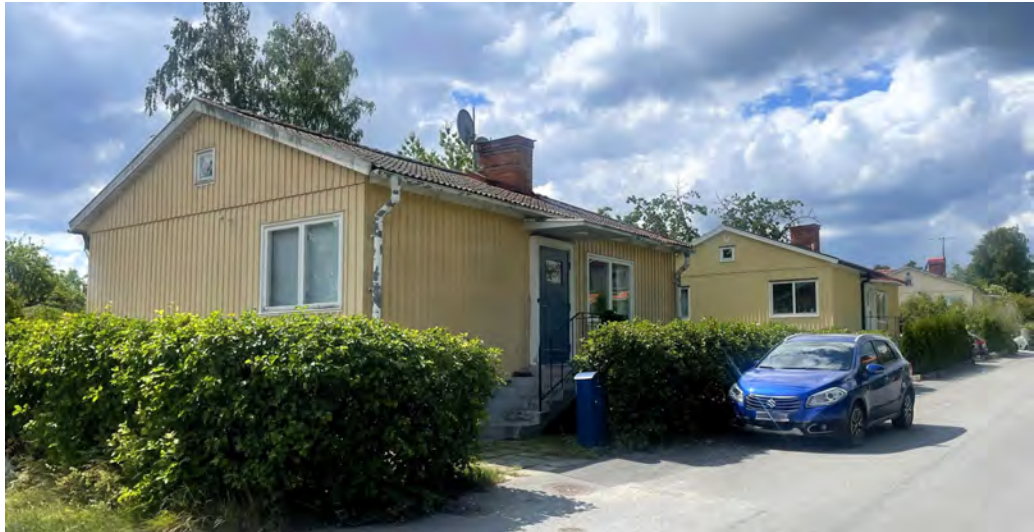
Snödroppen 8 (Krokusvägen 10) är exempel på den småskaliga egnahemsbebyggelsen längs med Krokusvägen.

Arkitektoniskt är villorna hållna i en enhetlig och måttfull folkhemsfunktionalism. De flacka sadeltaken var ursprungligen alla täckta med lertegel och sprången var måttliga med synliga tassar. Fasaderna var klädda med locklistpanel utan knutbrädor och vanligen målade i ljusa kulörer. En- och tvåluftsfönstren hade smala omfattningar och var placerade i liv med fasaden. Området var på så vis uniformt till sin karaktär, vilket fortfarande sätter prägel. I sen tid har dock flera förändringar skett. Många villor har blivit tillbyggda, många har fått nya fönster och ny typ av taktäckning. Några har blivit tilläggsisolerade och fått nya fasader med mexisten eller ny träpanel. Trots senare förändringar har dock området fortfarande kvar en grundkaraktär i bebyggelsens placering och utformning. De hus som endast genomgått få eller mindre förändringar blir på så vis särskilt viktiga för att områdets 1930-tals-karaktär ska kunna fortbestå.

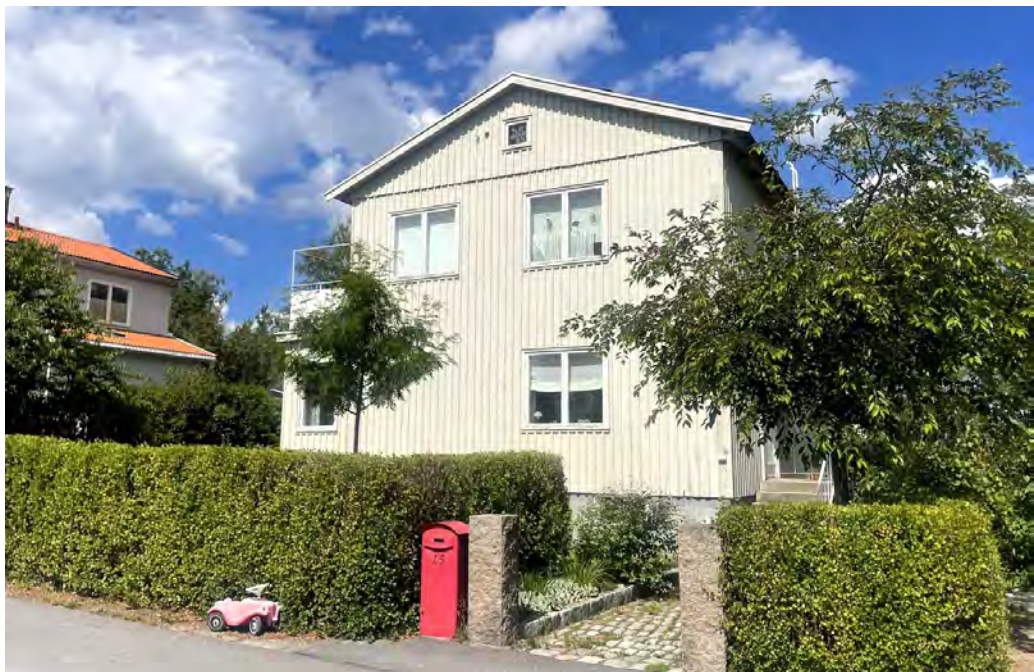
Krokusen 8 (Krokusvägen 15) är exempel på den småskaliga egnahemsbebyggelsen längs med Krokusvägen.

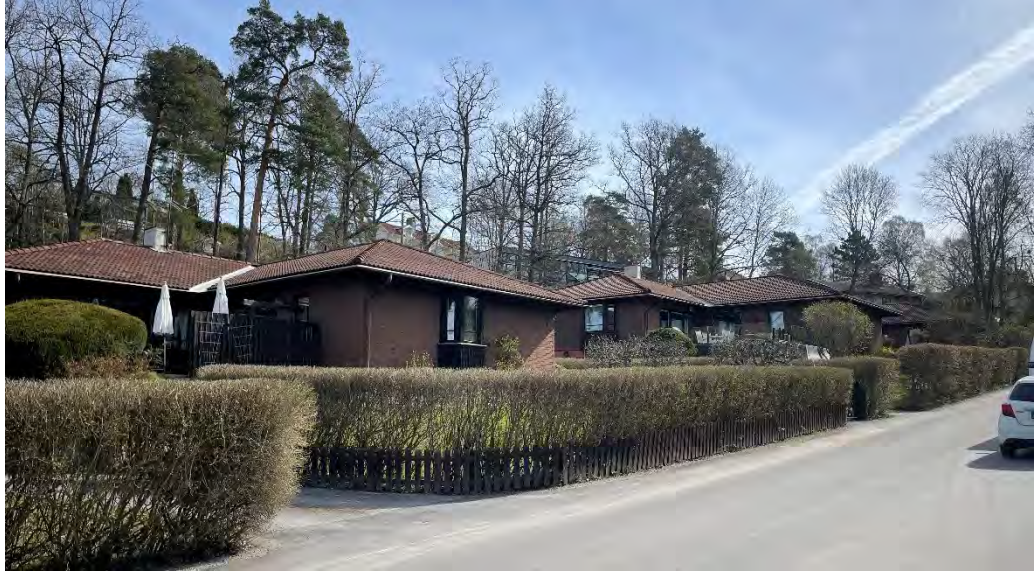
Tio av villorna är grupperade på var sida av Slogvägen i slutningen ner mot vattnet.

De två rektangulära villorna längst ner vid Slogvägen har suterrängvåningen putsad. Villorna i kvarteret Slutningen har stora utskjutande valmtak och de i Ängslyckan har flacka sadeltak. Taken täcks av mattmörka betongpannor. Villorna omges av tidstypiska villaträdgårdar med häck och lågt trästaket mot gatan.

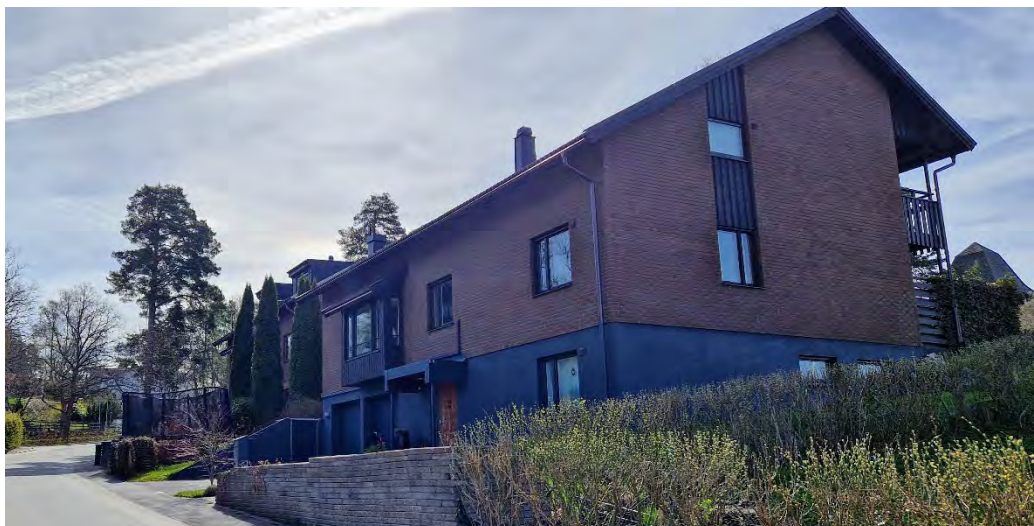
Villorna längs med Hagkroken.

I kvarteret Constantia, vid Hagkroken i söder, ligger tre villor i något friare gruppering i en brant norrsluttning. Dessa villor liknar mycket de som ligger vid Slogvägen, men skiljer sig något i detaljutformningen. Källarvåningen är putsad, i övrigt är fasaderna klädda med mörkt tegel och mörkbrun lockpanel med bruna fönstersnickerier. Åt entrésidan finns hängande burspråk i trä med pulpettak. Mot gården vetter terrass och balkong med front i trä under tak. Varje villa täcks av ett asymmetriskt sadeltak.

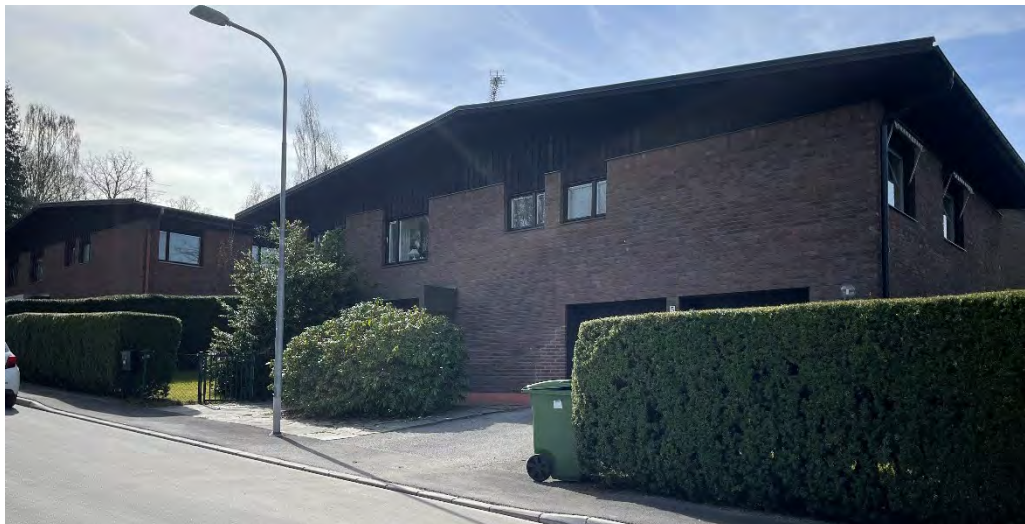
På den södra sidan av gatan, i kvarteret Ängslyckan, ligger fyra villor i souterräng med breda gavlar mot vägen.

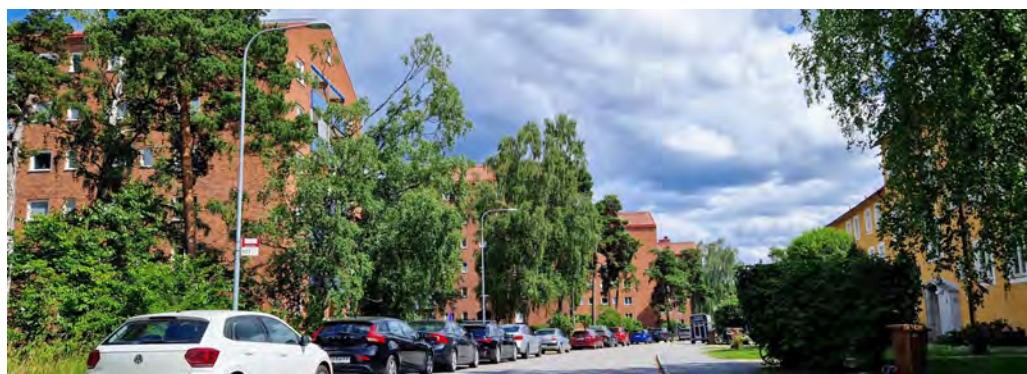
Punkthusen i kvarteret Torshammaren.

Arkitektfirman Ancker, Gate & Lindegren de nio höga punkthusen, de låga punkthusen i Torshallen, lamellhuslängan på Torsviggen 2 samt lamellhusen i kvarteren Torselden och Torsdammen. I övrigt verkade här även några andra kända arkitekter. Åke Porne på Torsbranten 1, Bengt Härlin på Torskumlet 5, Gunnar Jacobsson på Torskumlet 4 samt Arkitektur Arkitektkontor AB på Torsviggen 3.

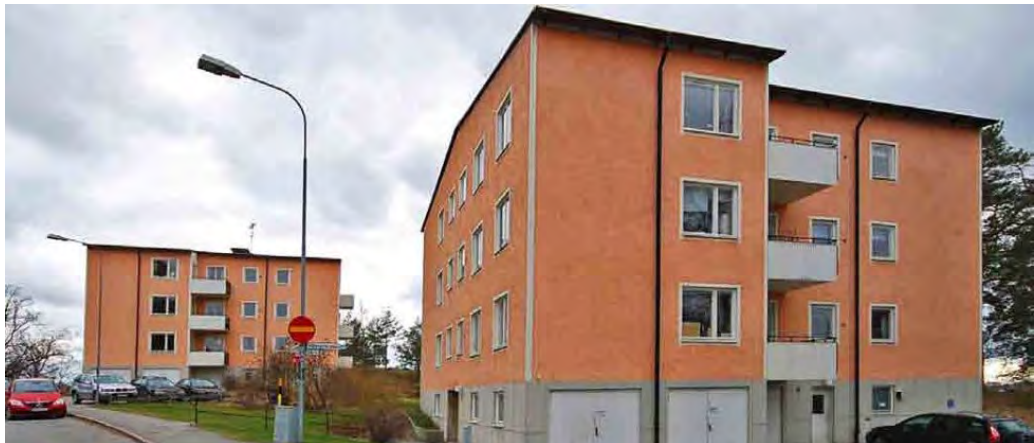
I kvarteret Torshallen högt upp i platåslutningen byggdes putsade låga punkthus 1946, ritade av Ancker, Gate & Lindegren.

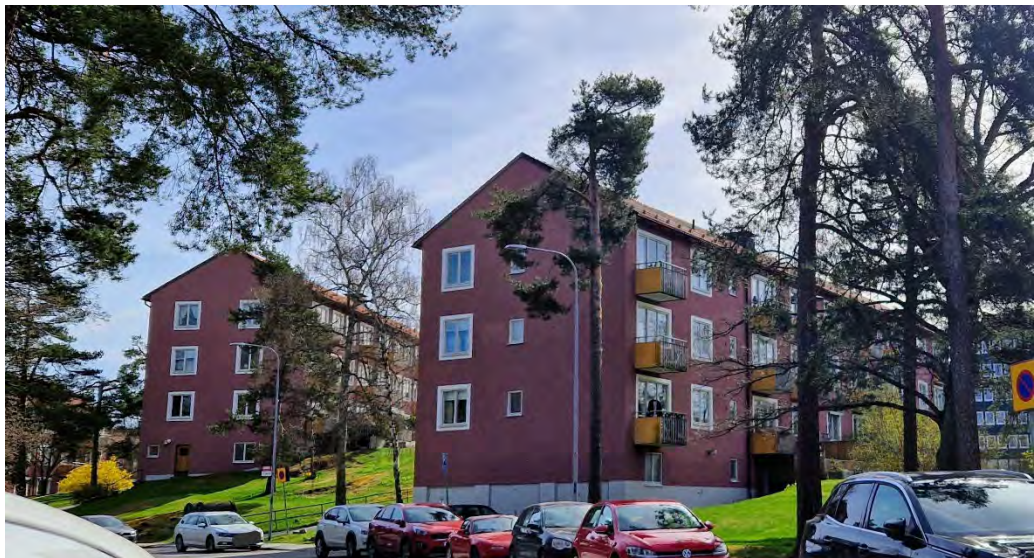
Kvarteren Torsdammen och Torselden. Lamellhusen från 1946–1947 är snedställda mot Torsviksvägen vilket bidrar till att ge gaturummet i områdets sydöstra del en speciell karaktär.

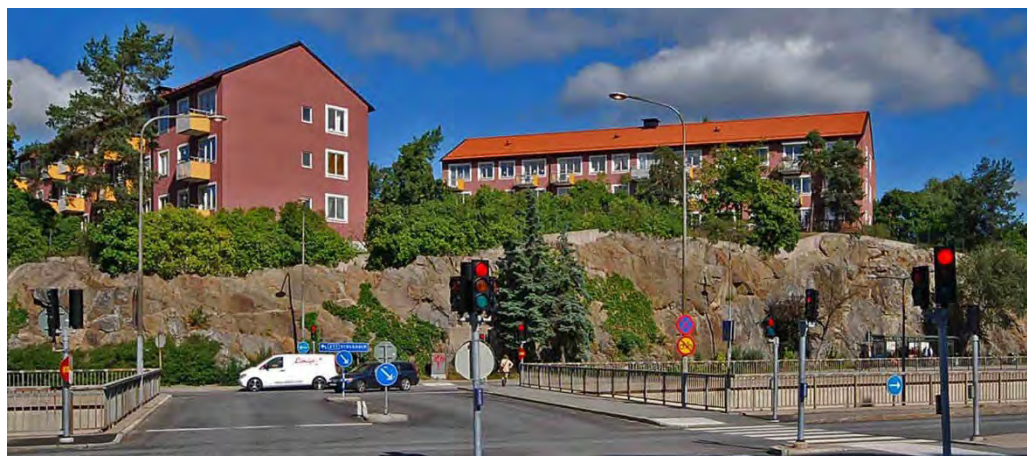
Kvarteren Torsdammen och Torselden. Lamellhusen från 1946–1947 ramar in Torsvikshöjdens flerbostadsområde mot sydost ovanför Torsvikstorg och Södra Kungsvägen.

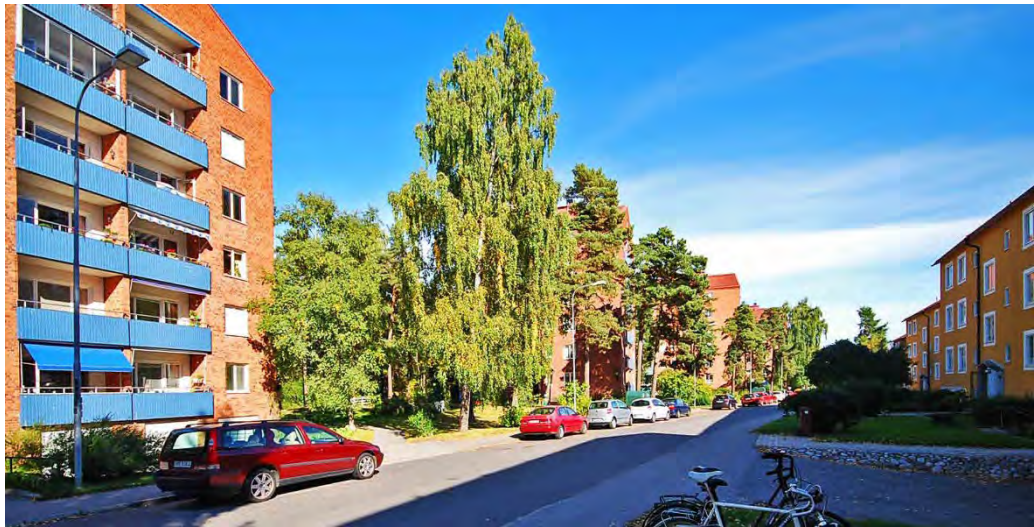
I området blandas variationer av punkthus och lamellhus på ett för tidigt 1940-tal innovativt sätt. Torsviksvängen mellan Torshammarens höga punkthus i rött tegel och Torsviggens putsade saxade låga lamellhus.

Torsvikshöjdens höga punkthus har fasad i rött tegel. Övriga lamellhus samt de låga punkthusen sprit-putsades och avfärgades i antingen gråskaliga kulörer eller varma mättade kulörer av gult eller rött. Tidstypiska arkitekturdetaljer är exempelvis breda vitputsade fönsteromfattningar, omsorgsfullt utformade entrépartier i ek och glas samt varierade fönsterformer i tidstypisk fönstersättning. De flacka sadeltaken täcktes från början av tegel. Nästan alla hus har fortfarande ursprungliga fasader och entrépartier i behåll.

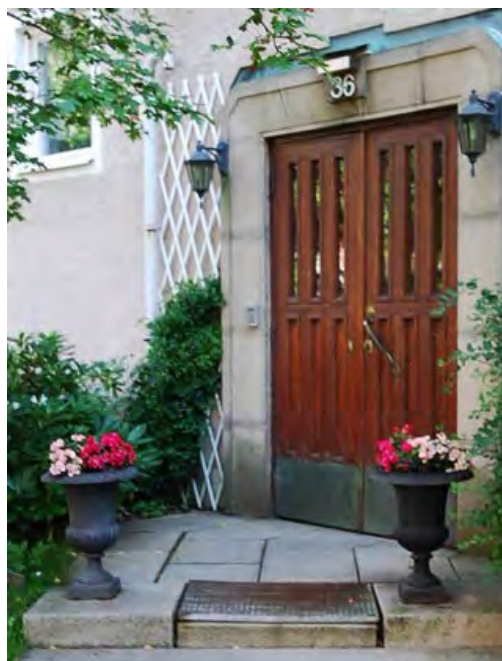
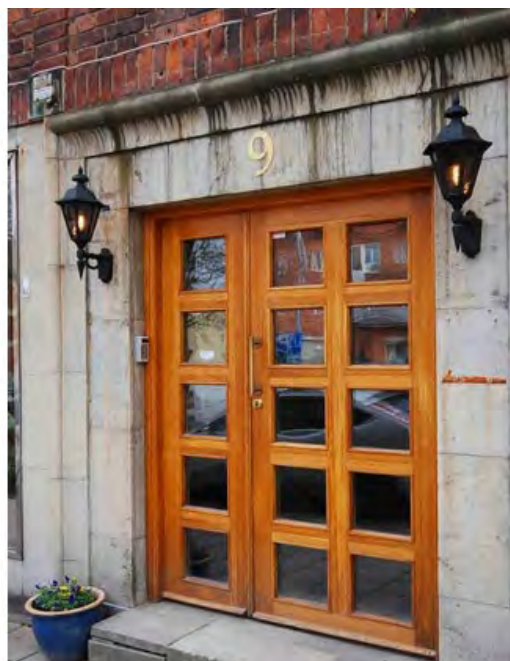
De omsorgsfullt utformade entréportikerna med markerade portaler i sten samt dekorativa portar i ek och glas är viktiga karaktärsdrag för området bebyggelse. Torsbranten 2 och Torshammaren 6.

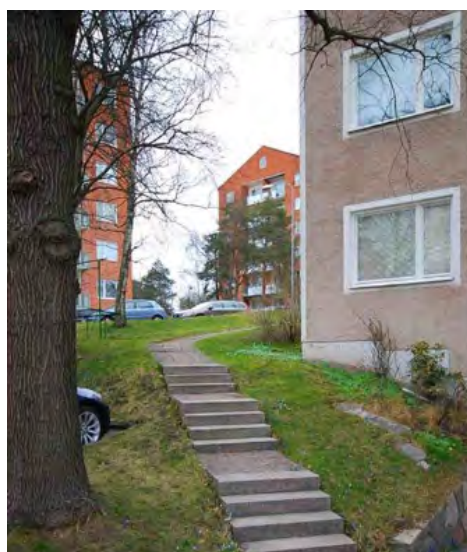
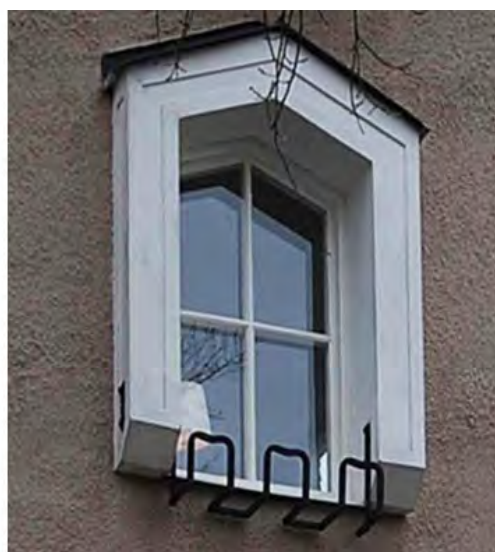
Till vänster: Karaktäristiska gångstråk, passager och trappor länkar samman husen i platåslutningen vid Torsbranten 2, Torsborgen och Torsklinten.

Till höger: Torsbranten 2 från 1948–1949 har en mer särpräglad utformning, bl.a. med originella små fönster.

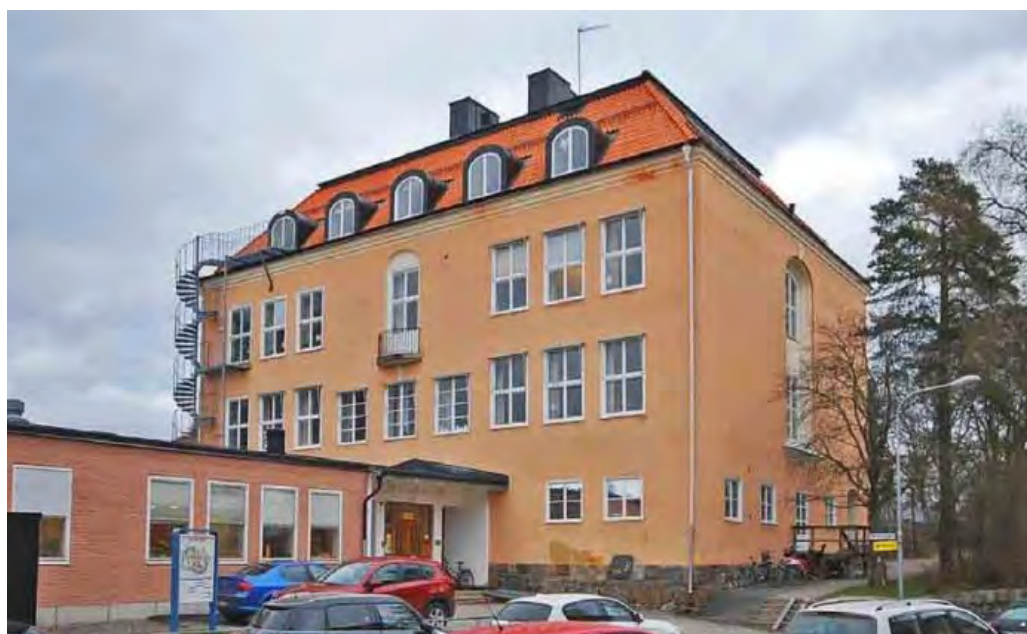
Torsviks skola. Den äldsta byggnadsdelen är från 1906.

Det äldsta skolhuset är ombyggt 1912 och 1919 och har senare genomgått förändringar men präglas i stort fortfarande av lätt nationalromantik och klassicism. Övriga byggnader ger en provkarta på svensk skolarkitektur från olika tidsepoker, främst 1900-talets senare del. Exempelvis kan nämnas 1950-talsmodernismens centralskola i tegel och puts, låga paviljongbyggnader från 1950–1970-tal, 1960- och 1970-talsmodernism samt postmodernistiska längor och mindre byggnader från 1980–1990-tal etc.

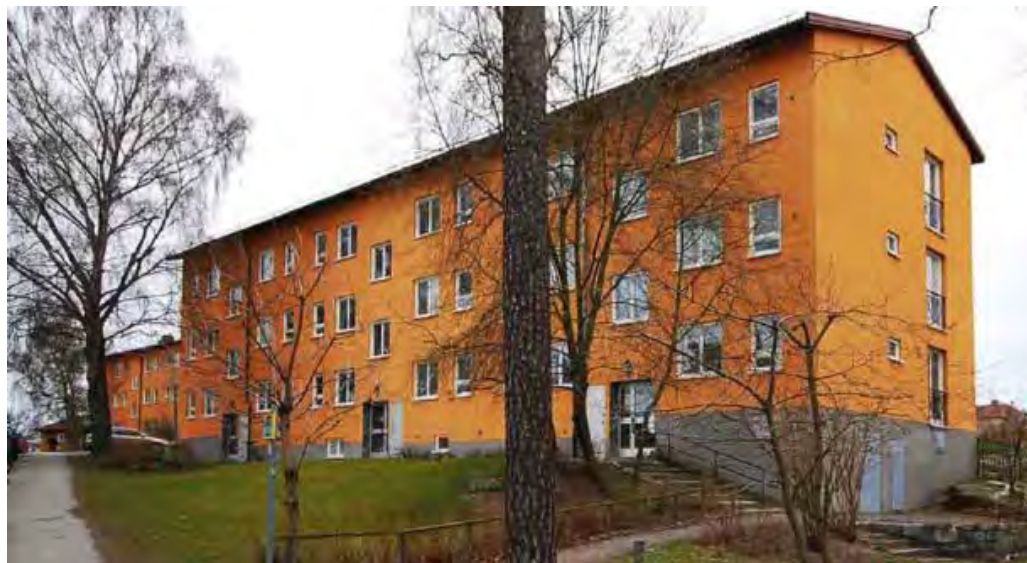
Flerbostadshusen i kvarteret Stenbrottet ligger indragna från gatan, en form av ”hus i park”, med gröna förgårdar mellan hus och gata. Putsfasader är utförda i ljus eller mättad färgsättning i grått, blekgult eller ockragult.

Tidstypiska ursprungliga karaktärsdrag är 1940- och 1950-talets ljusa eller mättade färger i gulbeige eller ockragult på putsfasaderna, slätputsade fönsteromfattningar, en-, två- och treluftsfönster, balkongfronter i finkorrugerad plåt, franska balkonger med tunna smidesräcken samt entrépartier med glasade ekdörrar och portaler i sten. Förändringar som gjorts i senare tid gäller främst att fönster, entrépartier och i viss mån balkonger har bytts ut, i något fall finns även en ny typ av fasadputs. Övriga hus har ursprunglig fasad i några fall med originalputsen kvar. De valmade eller flacka sadeltakens taktegel har dock i flertalet fall ersatts med röda betongpannor på senare år. Endast något hus har blivit mer förändrat genom tilläggsisolering av fasad.

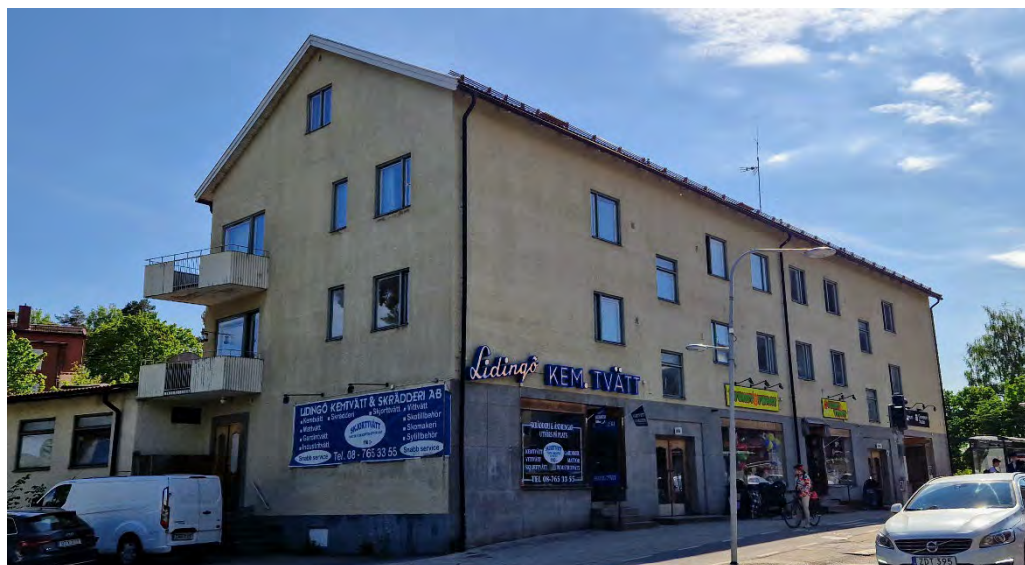
Närke 2.

Det mycket ursprungliga Närke 2 har ett mycket högt kulturhistoriskt värde som denna del av Stockholmsvägens främsta äldre centrumbyggnad i dag. Det byggdes 1952–1955 med ljusbeige putsfasad, tidstypisk fönsterutformning och en ståtlig utformning av bottenvåningen. Skyltfönster och butiksentréer gavs en exklusiv och mycket modern inramning i ek, i form av karosseripanel och glasade ekdörrar samt stentrappor. Även en bevarad neonskylt i blått för ”Lidingö Kem. Tvätt” framhäver den sena 1940-talskaraktären ytterligare. Bostadsentréerna har också en påkostad utformning i ek och spetsbågigt glas med eleganta handledare och portal i stenskivor.

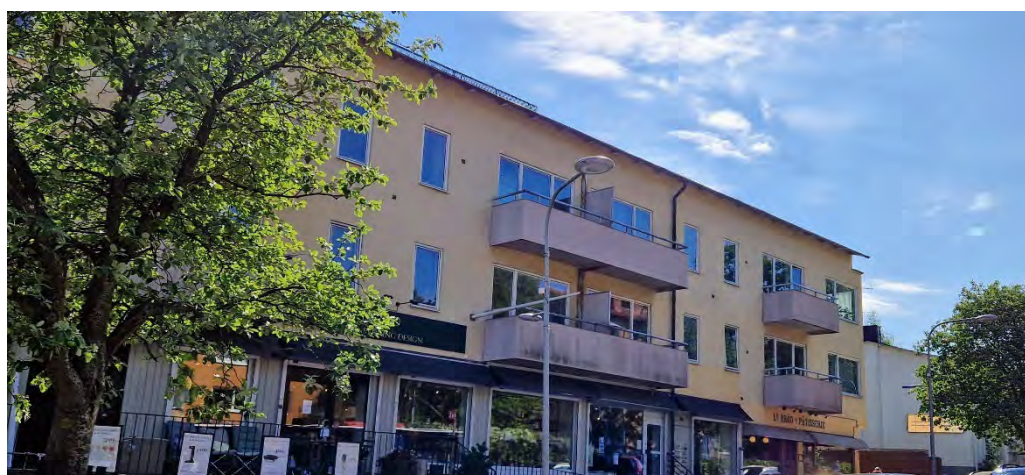
Skåne 5.

En annan av Lidingös äldsta centrumbyggnader i dag är Skåne 5 som byggdes 1938–1939 vid Stockholmsvägen. Stockholmsarkitekten Albin Stark ritade detta flerbostadshus, ursprungligen i två våningar med affärslokaler i bottenvåningen. Exteriören har fortfarande i mångt och mycket en ursprunglig karaktär, trots vissa senare förändringar. Skåne 5 har klara drag av 1930-talsfunkis med bland annat fasad i ljus slätputs och stora långt ut placerade fönstergrupper som ”glasade hörn”. Små rundfönster är klassicistiska detaljer. Bostadsentrén i glas och ek är ursprunglig.

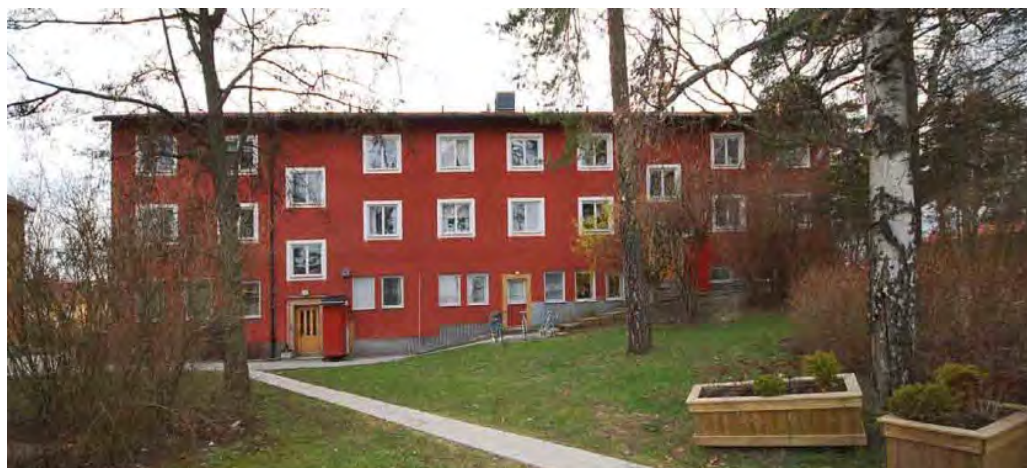
Det luftiga bebyggelsemönstret med karaktär av ”hus i park” ger gröna gårdar samt en god terränganpassning i de backiga kvarteren. Högvuxna lövträd ger karaktär åt gårdsinteriorer och ramar in gatubilden mot sidogatorna som här vid Stormen 4.

Lamellhusen har en indragen husplacering med långsidan vänd mot gatan. Detta skapar en inre luftighet, såväl med gröna gårdar som en god terränganpassning i de backiga kvarteren. Högvuxna lövträd här och var ramar in gatubilden mot sidogatorna. Mot Stockholmsvägen är husen mer indragna i kvarteret. De gröna förgårdar som därmed bildas framför husen, delvis med inslag av lövträd och tall, ger karaktär åt gatuvyn.

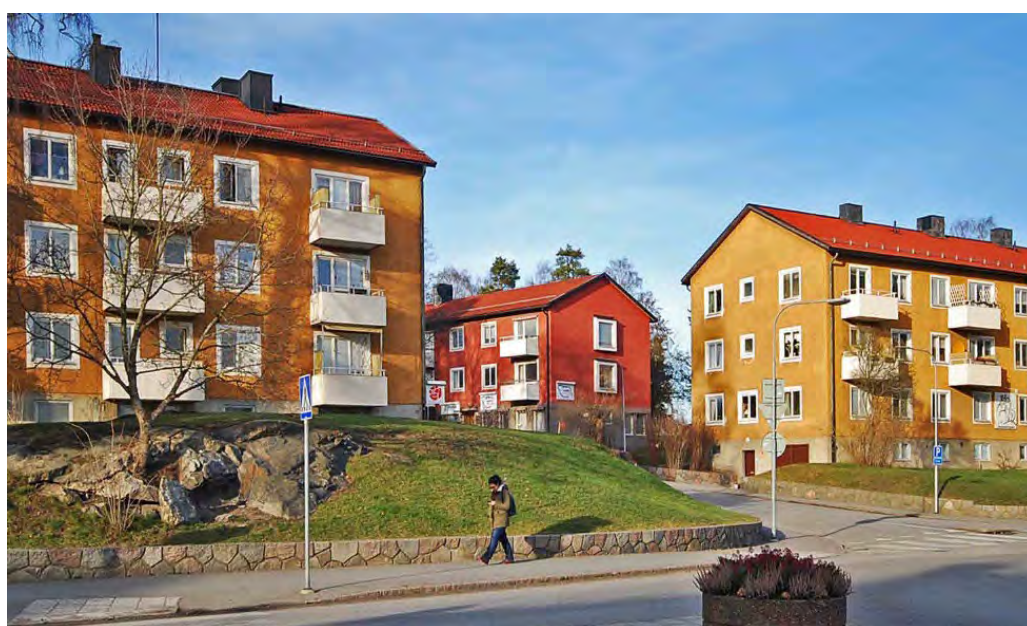
De gröna förgårdarna, delvis med inslag av bergsknallar, lövträd och tall, ger stor karaktär åt gatubilden.

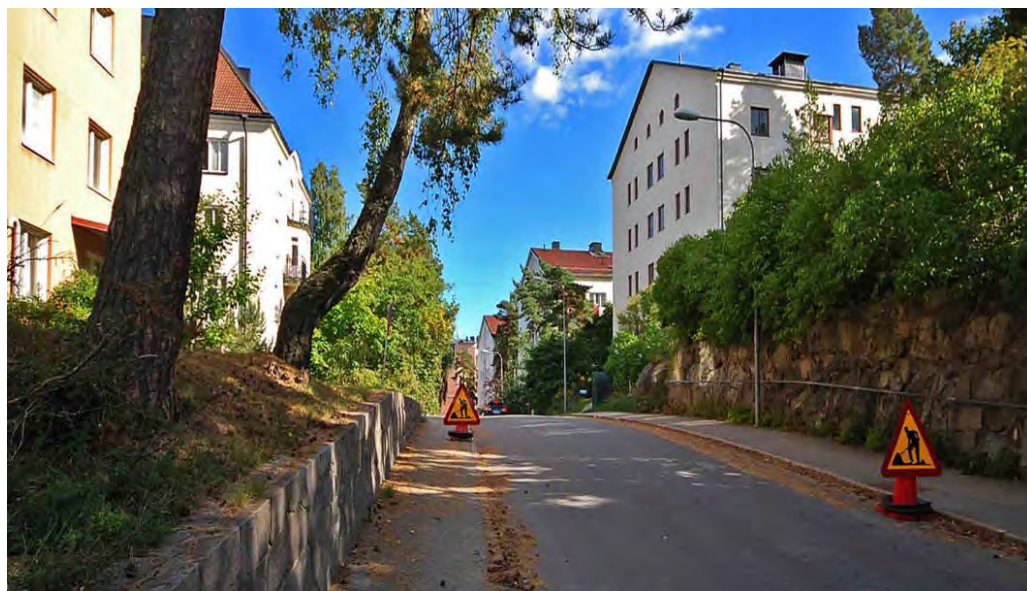
Björnvägen präglas dels av de högre gavelställda punkthusen från 1910- och 1940-talet i kvarteret Västergötland, dels av de ofta något mindre punkthusen från 1910- och 1940-tal i kvarteret Småland. Stora terrassmurar i huggen sten samt högvuxna furor ger också stark karaktär åt gaturummet.

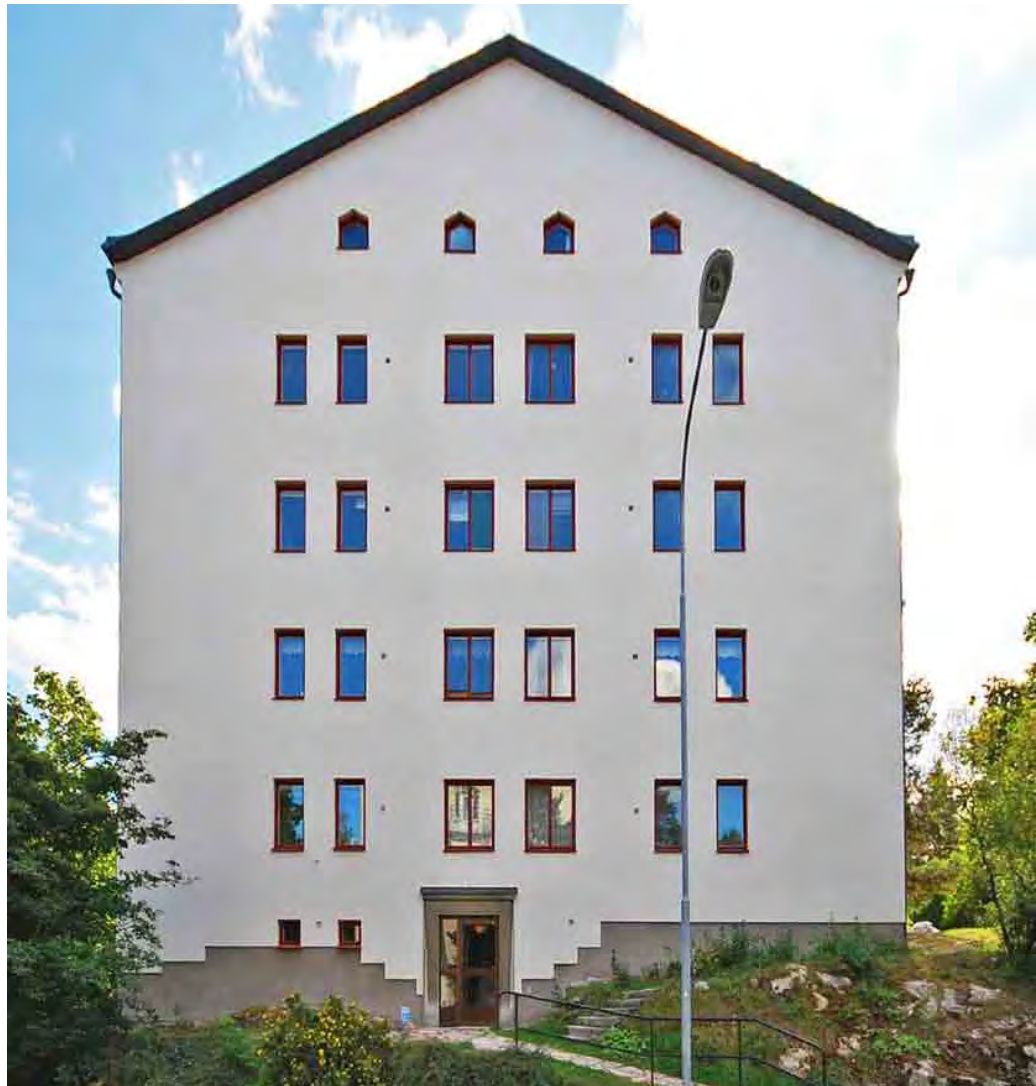
Många hus i området har ljusa släta putsfasader samt ursprungliga entréer i ek/glas med stenportal. Västergötland 2 från 1944 är, trots vissa senare förändringar, ett fint exempel på Björnvägens punkthus med gavelställd huvudfasad och karaktäristiska varierade fönsterformer.

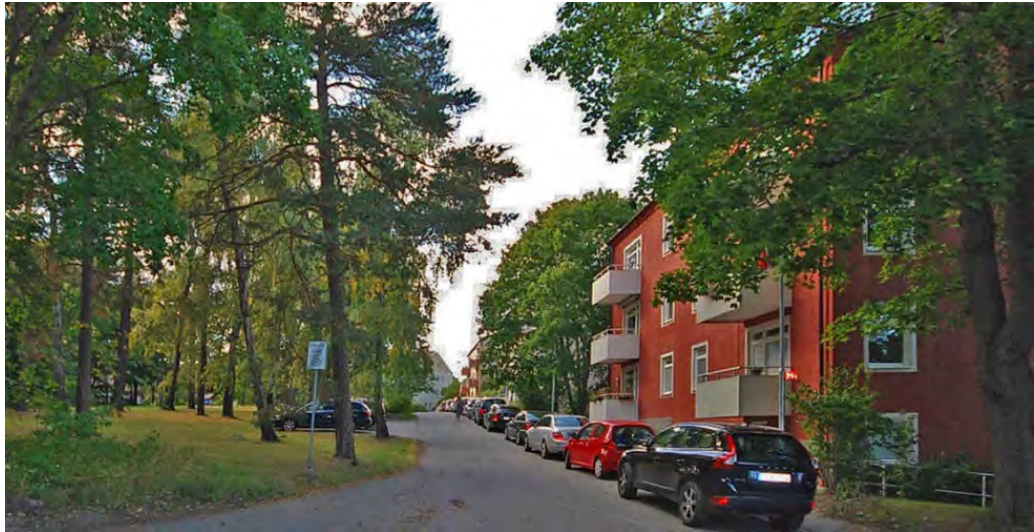
Siggebovägen kännetecknas av de lite lägre punkthusen som i kvarteret Halland har mer av 1940-talskaraktären i behåll än i kvarteret Varend. Den lilla parken med de många höga furorna förstärker också området 1940-talskaraktär. I förgrunden till höger Halland 1 från 1946–1948.

De flesta andra hus har genomgått vissa förändringar, främst att taktäckning, fönster och balkongfronter bytts ut mot nya typer och material. Ibland har putsfasaden renoverats med ny typ av puts i stället för traditionell slät- eller spritputs.

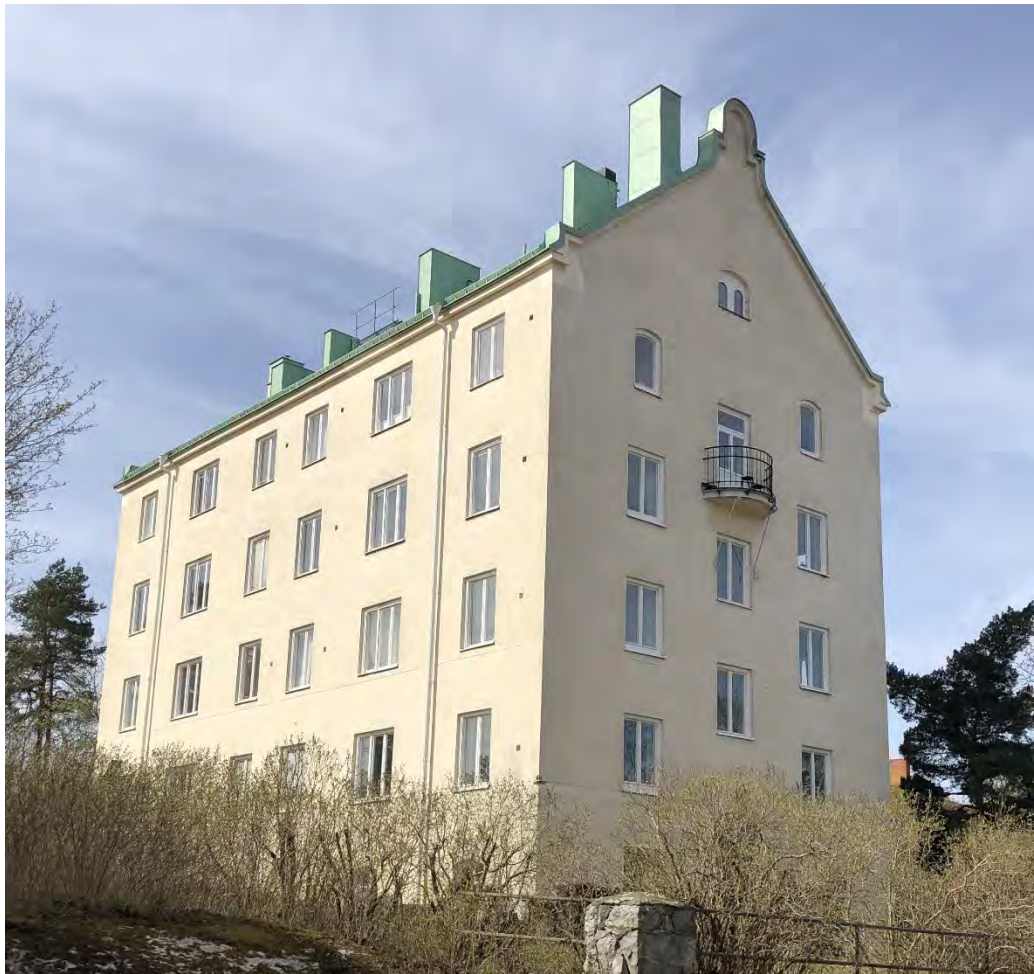
Västergötland 1 är ett av Lidingös äldsta kvarvarande flerbostadshus, uppfört 1913. 1910-talskaraktären är väl bibehållen och huset är mot den bakgrunden av mycket stort kulturhistoriskt värde.

1940-talshusens bebyggelsemönster och volym ansluter väl till de två högresta flerbostadshusen från 1913, Småland 2 och Västergötland 1, vid Björnvägen. Båda husen har genomgått vissa förändringar i sen tid, exempelvis avseende fönster. De bevarar dock sina ljusa putsfasader, ursprungliga entréer med portaler och portar och sparsmakat enkla detaljutformning. Särskilt Västergötland 1 har fortfarande en karaktärsfull utformning från 1910-talet i behåll.

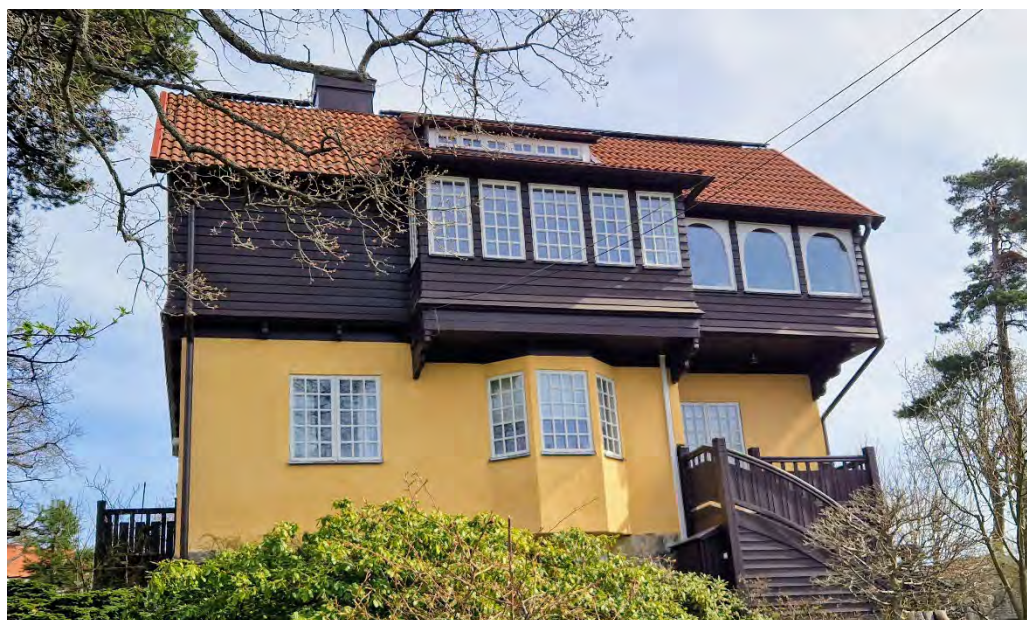
Månvägen i kvarteret Jämtland är en av Herseruds villastads äldre gatumiljöer med prägeln av 1900-1910-tal. På bilden Jämtland 3 uppförd omkring 1914, arkitekt okänd.

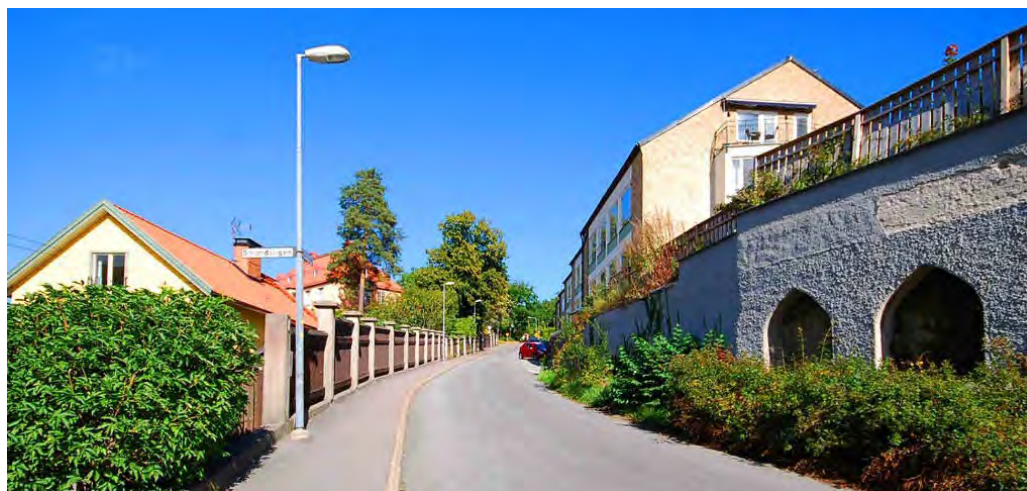
Solstigen är en av Herserudsbrantens små ringlande gator. Här är Solstigen mellan kvarteren Värmland och Södermanland, med del av Forestas murverk till höger.

Herserudsbranten är mycket kuperad och bebyggelsen klänger långt ner mot vattnet, särskilt kring Solstigen och Strandstigen som är mycket branta. Forestas "borgklippa" med murar, portar och prång ger stark karaktär åt den ringlande Solstigen. Närmast vattnet går Lidingöbanans djupt nedsprängda ravin med branta trappor upp mot Foresta och Herserudsvägen.

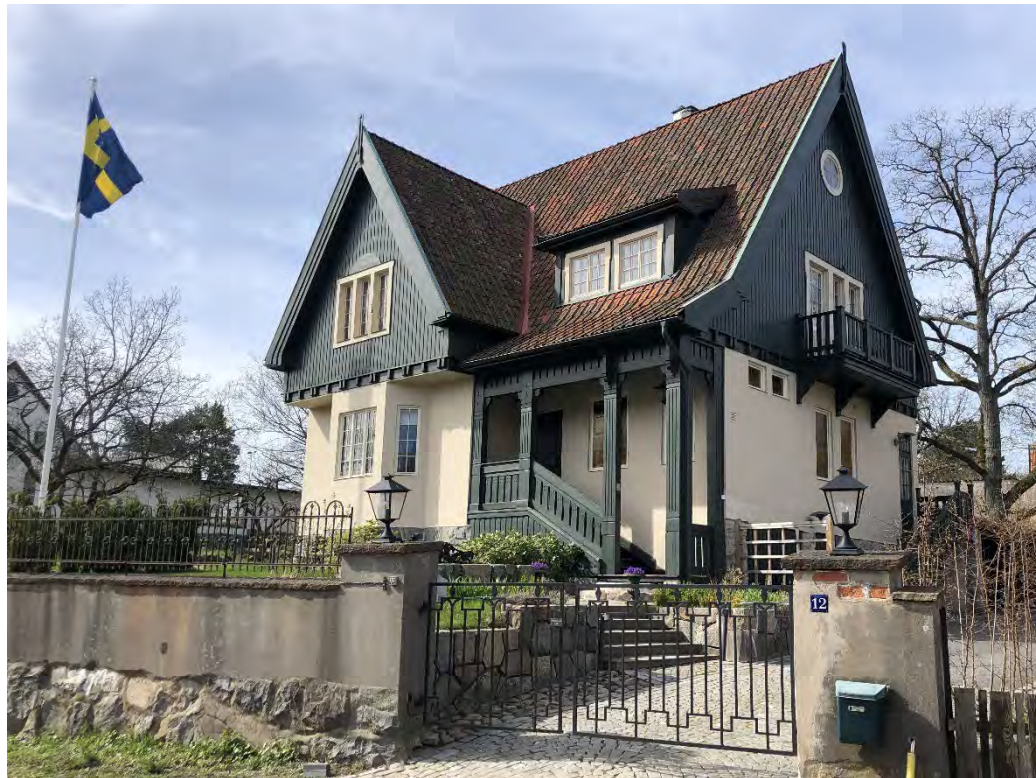
Hälsingland 5 från 1910, arkitekt Nils Persson.

Flera tidiga villor från ca 1908–1915 karakteriseras av att fasaden är beklädd med förvandringspanel, i regel i kombination med i gavelrösten stående panel (lockpanel). Ibland kragar övervåningen ut över bottenvåningen. Tegeltäckta sadeltak eller brutna tak är utmärkande drag. Panelen har i regel ursprungligen varit mörkfärgad/tjärad. Inte ovanligt är att bottenvåningen är slät och ljusputsad i kontrast mot övervåningens mörka träpanel. Hälsingland 5 och den välbevarade Jämtland 3 från 1914 exemplifierar detta. Dalarne 9 och Jämtland 13 är exempel på villor med mörk panelfasad och kontrasterande listverk i vitt.

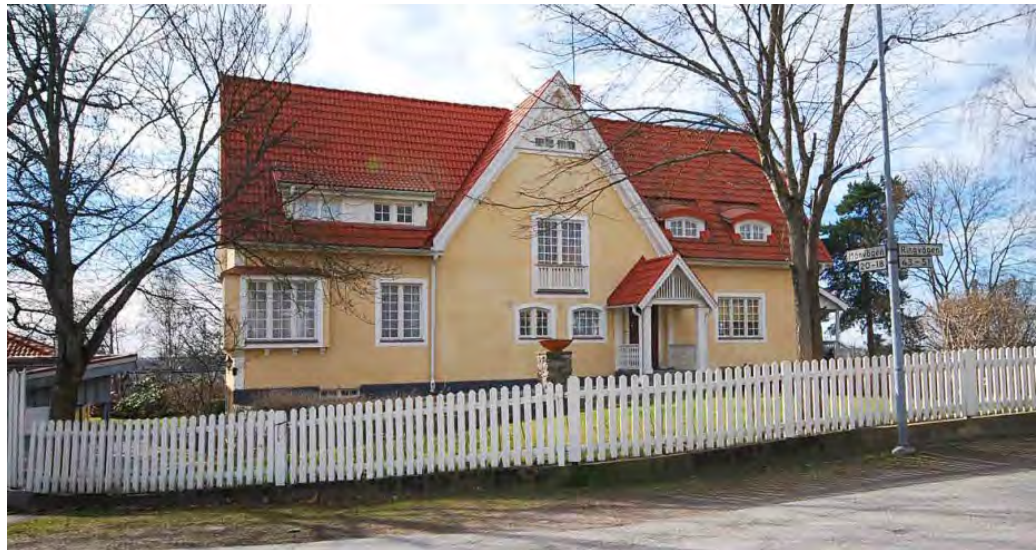
Västmanland 36 från ca 1920 vid Ringvägen är en fin representant för 1910-talets ljusa slätputsade villor. Detaljer som tätspröjsade fönster och burspråk, glasverandor eller öppna förstukvistar, nätta små takkupor, dekorativa snickeridetalljer samt branta eller brutna ofta tegeltäckta tak är vanliga.

En stor mängd villor med ljusputsade fasader anknyter till det tidiga 1900-talets varierande stilströmningar. Hälsingland 18, Medelpad 6, Uppland 1, Uppland 6 och Västmanland 36 är i olika avseenden goda uttryck för detta. Jämtland 11 är ett fint prov på en mer asymmetrisk villastil från 1910-talet. Frontespiser, små burspråk och balkonger med räcken i trä eller tidstypiskt smide, ibland en spröjsad glasveranda, är också karaktärsdrag. Brutet tak, valmat tak eller sadeltak, ibland med avvalmade gavelspetsar, hör i hög grad samman med dessa villor. Taken är i regel tegeltäckta.
