Lidingö
stad

Lidingös kulturmiljöprogram 2024

Bilaga 1 – Alla områdesbeskrivningar

ANTAGANDEHANDLING

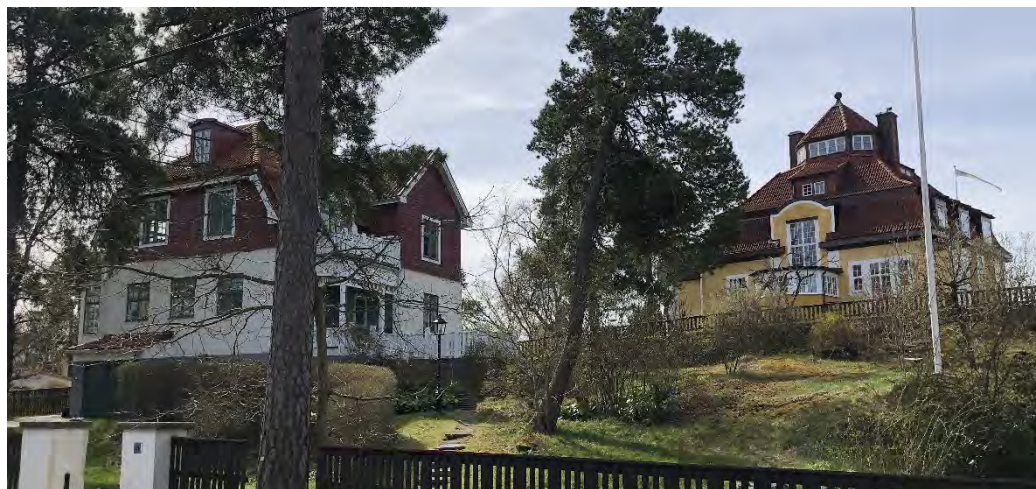
Medelpad 3 till vänster uppförd 1910–1915, arkitekt okänd och Medelpad 8 ritad 1908 av Jacob Gate till höger.

Ett antal stora märkesvillor, ofta med en oregelbunden planlösning, sätter i hög grad prägel på villastaden. Samtliga är förknippade med putsarkitekturen. Några karaktäriseras av högt uppbyggda tornkrön eller en rikt utformad taklanternin såsom den amerikanskt inspirerade Medelpad 2 från 1912 och Jacob Gates stora Medelpad 8 från 1908.

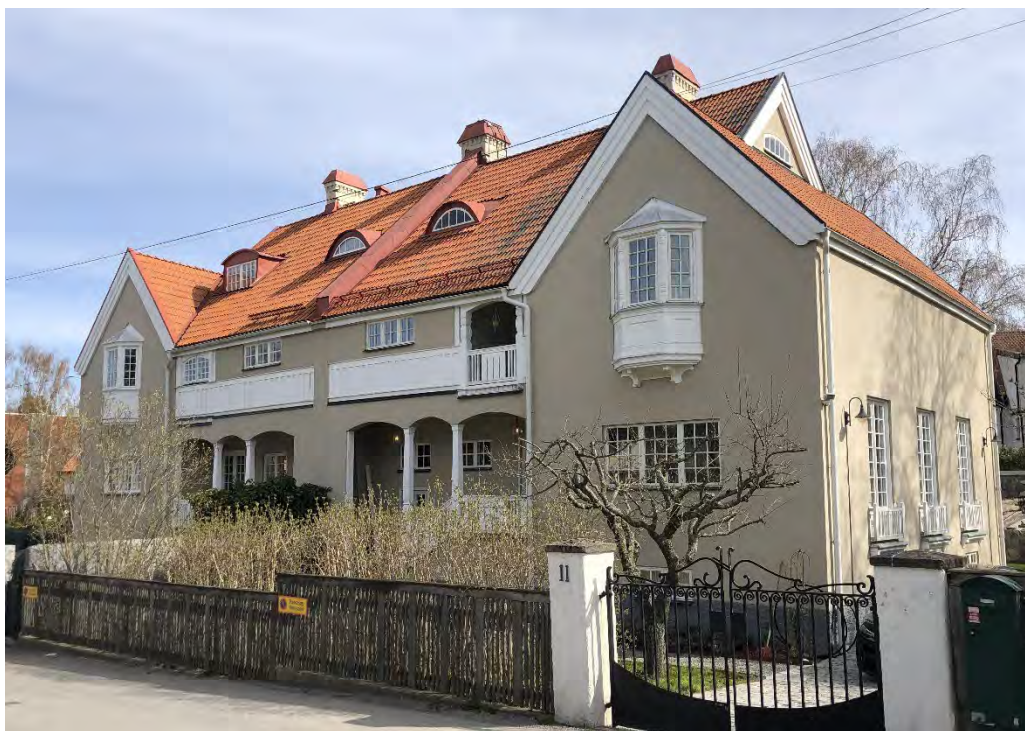
Dalarne 10–11. Den enda parvilla som byggdes i den nya villastaden omfattar ett långsträckt stort bostadshus och två flankerande lägre flyglar uppförda 1910.

Nationalromantiskt historiserande är den välbevarade, monumentala Jämtland 1 från 1910 med putsfasad i terrakotta, ritad av Edvard Bernhard. Inspirerad av dansktysk nationalromantik är den ståtliga Västmanland 8 av arkitekten Lüscher. Något av en särling i Lidingös villaarkitektur är den engelskt inspirerade parvillan från 1910 på Dalarna 10–11.

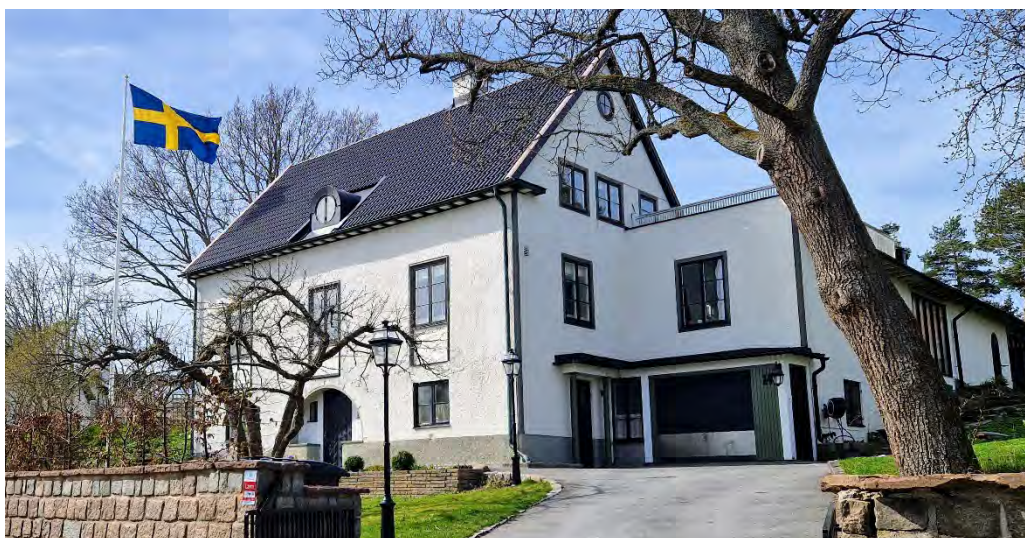
Hälsingland 6 ritad 1922 av Arvid klosterborg, tillbyggnad från 1933 av samma arkitekt.

Knuten till den ljusa putsarkitekturen men ensam i villastaden om att vara helt präglad av 1920-talets sparsmakade klassicism är Hälsingland 6 från 1922. Mer funkisbetonade villor från 1930–1940-talet har ljusa släta putsfasader, två- och treluftsfnster under sadeltak eller tälttak. Ett bra exempel på detta är Medelpad 5 från 1942.

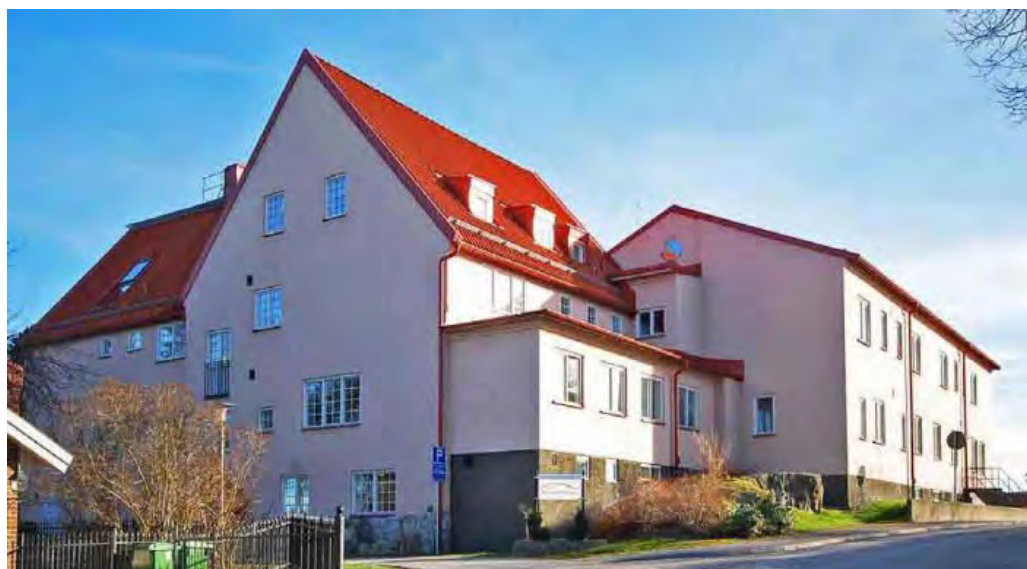
Den äldsta byggnaden på fastigheten Lappland södra 6 uppfördes som en privatbostad 1910 och byggdes om till bostäder till pensionerade lärare på 1950-talet.

I den ursprungliga villastadens sydöstra utkant byggdes 1910 den nationalromantiska villa som snart kom att inrymma bostäder för Sveriges Folkskollärares Riksförbunds Pensionärsavdelning/Pensionerade Folkskollärares Riksförbund, kallad Lärargården. Förbundet gav 1950 lidingöarkitekten Arvid Klosterborg i uppdrag att ta fram förslag till en större tillbyggnad av det ursprungliga bostadshuset. Tillbyggnaden inrymde bland annat lokaler för restaurang, service, gemensamma aktiviteter och personalutrymmen. Klosterborg ritade även en rad av sammanbyggda lamellhus med flera lägenheter på platån i anslutning till villan. Den stora villa som är ursprunget till anläggningen har kvar en nationalromantisk grundkaraktär från 1910. Villan i 2 ½ våning har ljus slät putsfasad under tegeltäckt brant sadeltak med tidstypiskt kort taksprång. Karaktäristisk är även den rustika grovt murade sockeln och det rundbågiga indragna entrépartiet mellan murade strävpelare och med dörr i ljust trä.

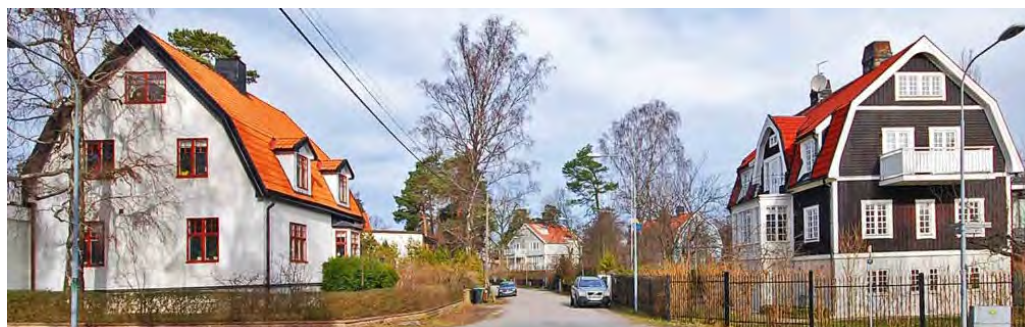
En av villastadens främsta och mest helgjutna äldre gatumiljöer är Månvägen mellan kvarteren Medelpad/Ångermanland och Dalarne/Jämtland. Här får man fortfarande en mycket god uppfattning om hur villastadens kärnmiljö tedde sig på 1910–1930-talen. Dalarne 17 och Jämtland 13.

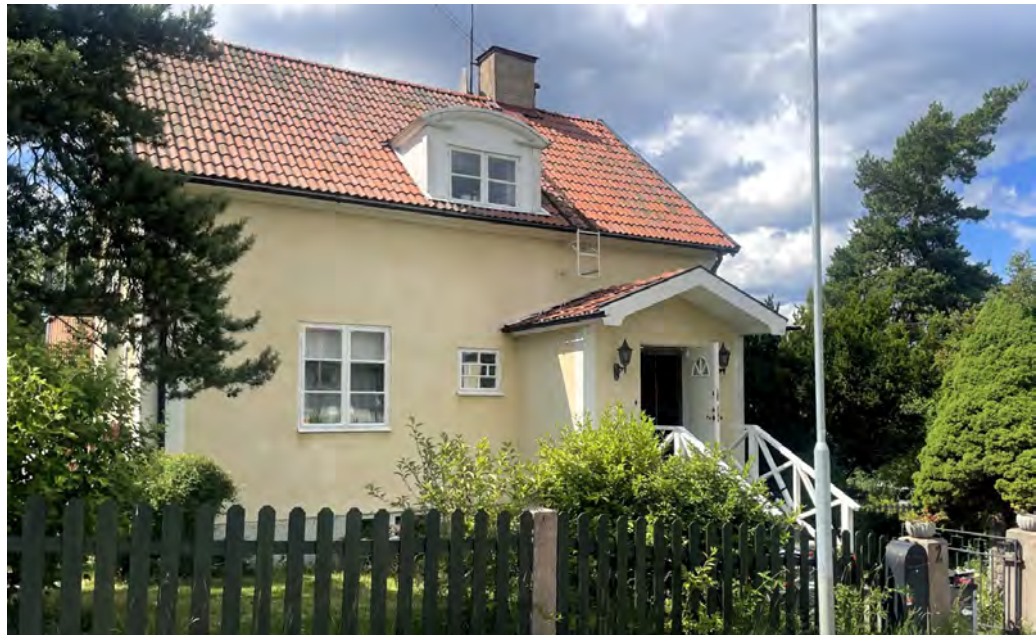
Lappland norra 1 är ritad av Einar Rudskog 1933 och bär stark karaktär av 1920-talets lätt klassicistiska villaideal. Slätputsade hörnlisener, profilerad taklist och takkupa och regelbundet placerade spröjsade fönster i liv med fasaden sätter prägel på exteriören.

Fina exempel på det sistnämnda är Lappland norra 1, 5 och 11 samt Ångermanland 4 samtliga från perioden 1926–1933. Släta putsfasader, måttfullt profilerat listverk, små frontespiser, spröjsade tvåluftsfönster, verandor eller öppna förstukvistar och taktäckning med tegel är karaktärsdrag. Taken är ofta sadeltak men brutna takfall förekommer också.

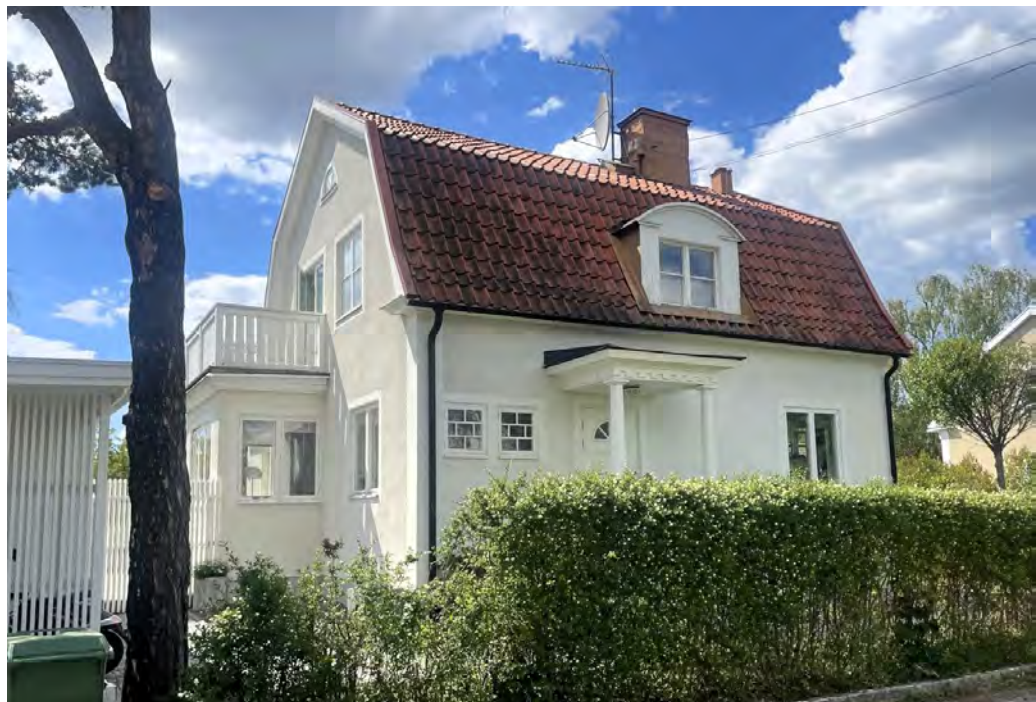
Lappland norra 5 är också ritad av Einar Rudskog men från 1932. Det lätta entrétaket buret på pelare med profilerat listverk ger byggnaden karaktär.

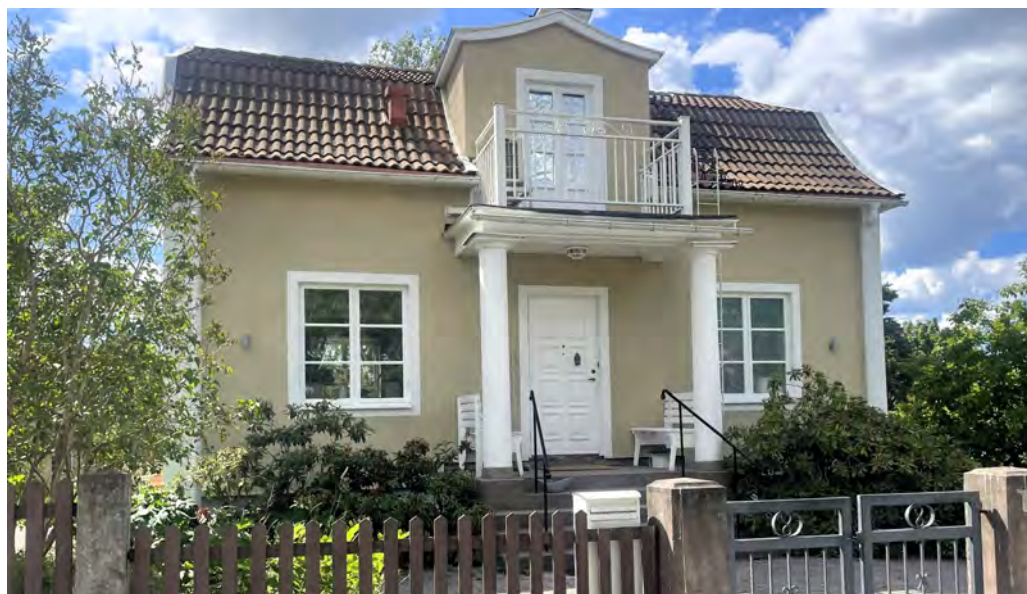
Lappland norra 11 ritades 1926 av Arvid Klosterborg. Villan har drag av 1920-talets klassicism med pelare som bär upp balkongen ovan entrén. Takets svängda form går igen i frontespisens utformning som ger byggnaden ett lekfullt uttryck.

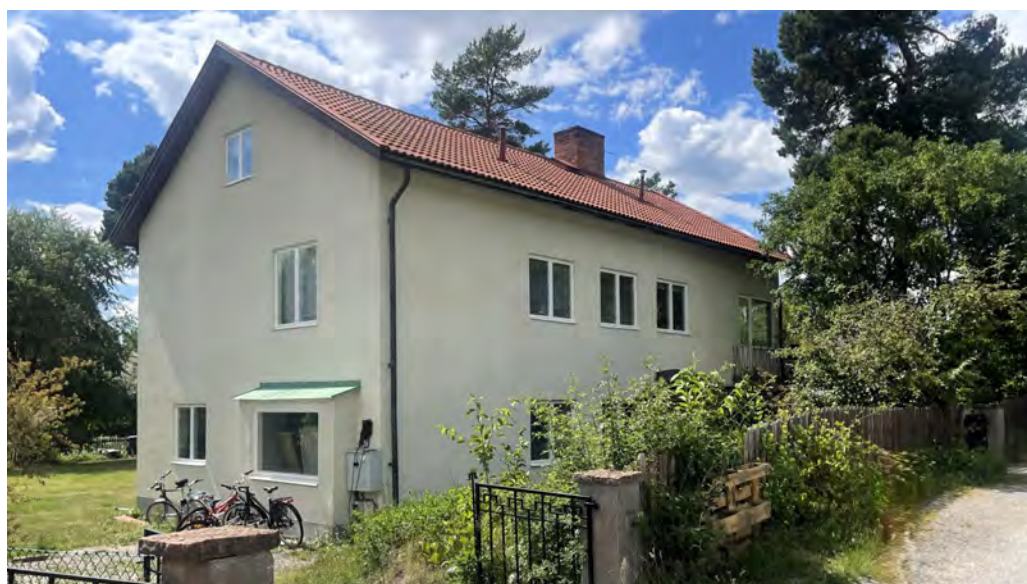
Ångermanland 14 ritades 1945 av arkitekt Karl-Erik Hjalmarsson och har en stram och enkel arkitektur, med ett väl balanserat uttryck.

Ångermanland 14 från 1945 och Ångermanland 12 från 1962 är bra exempel på efterkrigstidens modesta villor med omsorgsfullt utformad exteriör som det finns några få av i området.

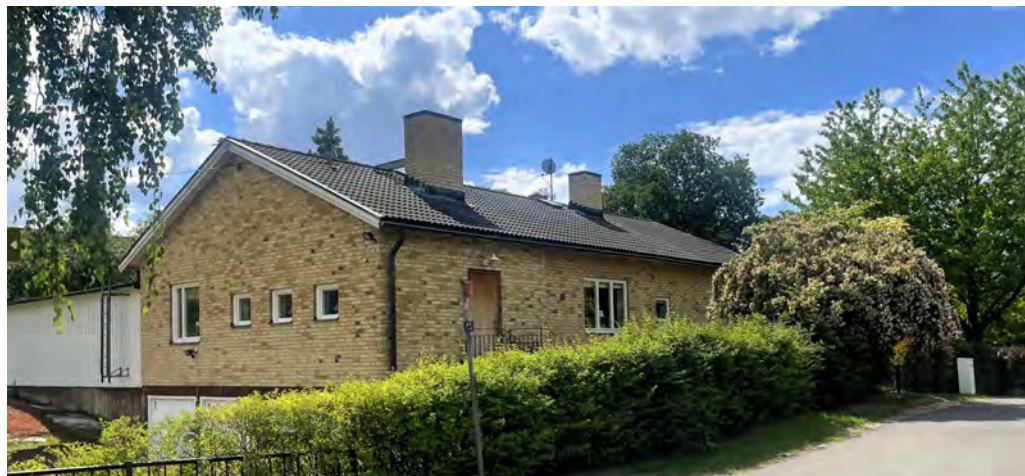
Ångermanland 12 ritades 1962 av Arvid Klosterborg i en långsträckt volym i vinkel. Det gula livfulla teglet, det enkla entrépartiet med lätta smidesräcken och den sparsmakade fönstersättningen ger byggnaden dess karaktär.

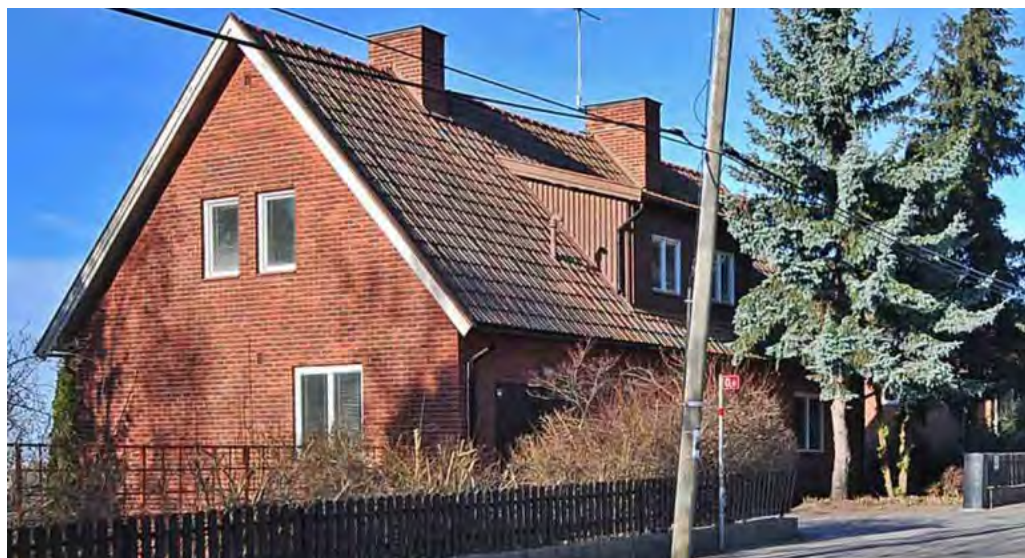
I kvarteret Södermanland finns villor som har mer karaktär av folkhemmets 1950-tal. Bebyggelsemönstret och det röda fasadtegllet förenar villorna här på Herserudsvägens södra sida.

På Herserudsvägens sydsida ligger villor i 1-1½ halvt plan med källare. Samtliga villor där har röda tegelfasader, vita en- eller tvåluftsfönster och tidstypiskt utformade entréer i trä och glas. Flertalet har sadeltak som främst varit tegeltäckta ursprungligen. Garage är ofta sidoplacerade eller vidbyggda i vinkel. En mer exklusivt utformad villa är den stora Södermanland 19 från 1950 med utpräglat klassicerande fasadinslag under ett avvalmat tak. Arkitekt till villan är Arvid Klosterborg.

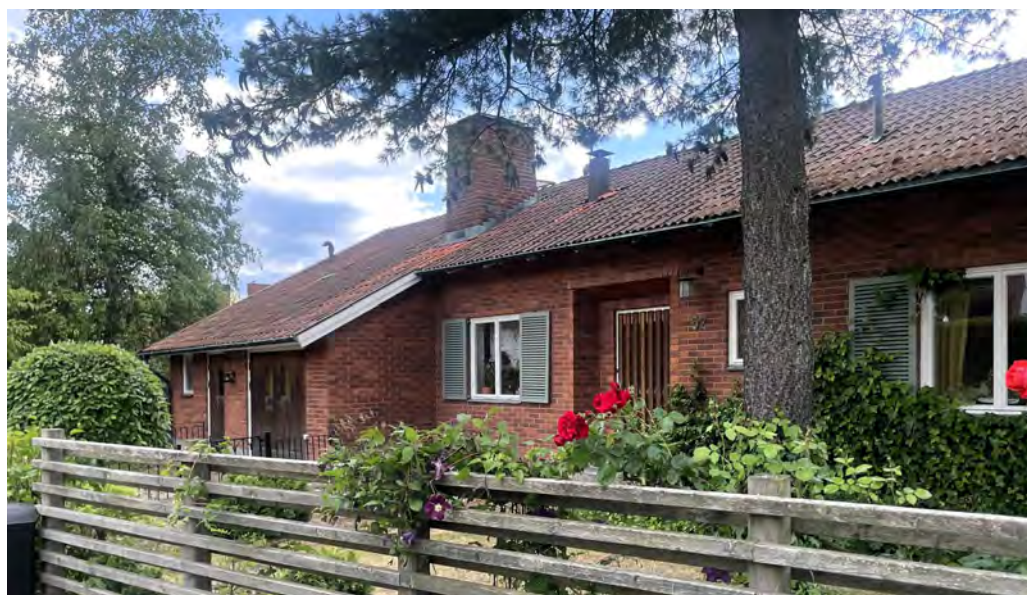
Villan på Södermanland 46 ritad av Gustaf Lettström 1953 och har en utformning med indragna och utskjutande volymer som skapar fina rumsligheter.

En god exponent för 1950-talets omsorgsfullt genomförda villamodernism är den välbevarade Södermanland 46 från 1951 med vinkelställd plan och genombrutna hörn under sadeltak. Villan ritades av arkitekten Gustaf Lettström. Tidstypiska ofta naturpräglade villatomter avgränsas mot gatan av trästaket eller smidesstaket på stödmur.

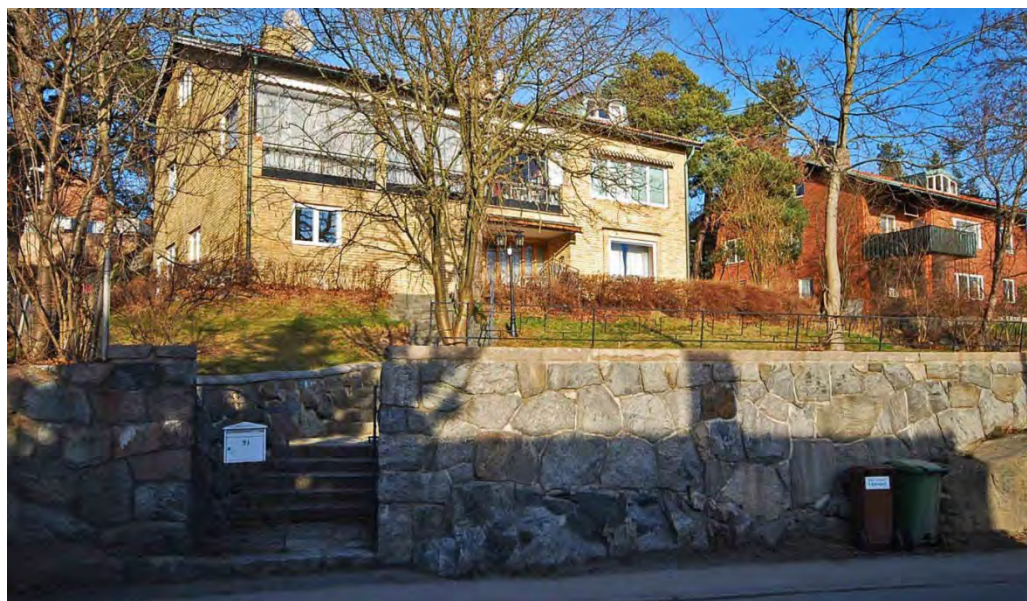
Lappland västra 19 av Arvid Klosterborg ritad 1953 till vänster. Till höger ligger Lappland västra 18 från 1952 ritad av Arthur Bleke.

Särskilt framträdande är den mycket välbevarade röda tegelvillan från 1953 på Lappland västra 18, där även tomten med trappor, mur och garaget nedanför är en sammanhållen tidig 1950-talsenhet. Villan som har Arthur Bleke som arkitekt är en

av Herseruds främsta exempel på tidiga 1950-talsvillor. Den stora parvillan i gult tegel från 1951 på Lappland västra 20–21 är också ett fint exempel på det tidiga 1950-talets villaarkitektur. Parvillan ritades av Arvid Klosterborg. Samma arkitekt var verksam även med grannvillan på Lappland västra 19, uppförd 1953. Den gula tegelvillan bevarar i mångt och mycket en tidstypisk 1950-talsexteriör.

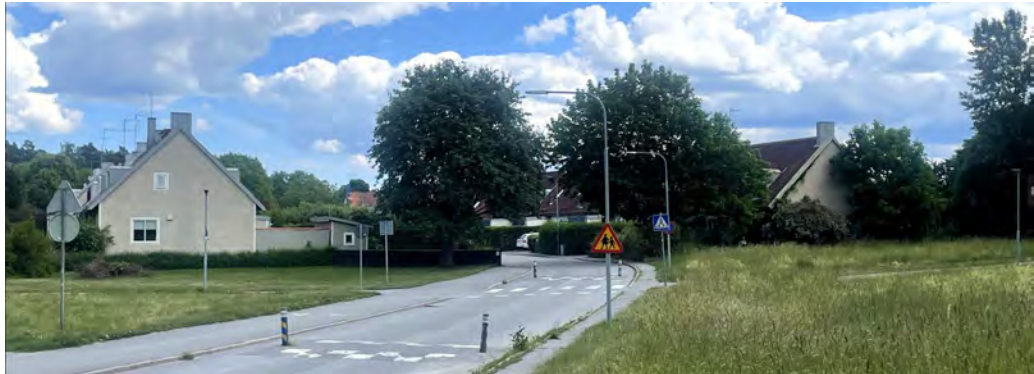
Bo gärde med bebyggelse från 1960-talet. Vy mot öster med kvarteret Åran till vänster och Årtullen till höger.

I den här tidsandan fick Bo gård sin nu gällande stadsplan, ritad av arkitekttrion Ancker, Gate & Lindegren. Planen antogs 1961 och bebyggelsen uppfördes under tidigt 1960-tal. Området är ett viktigt dokument över denna tid.

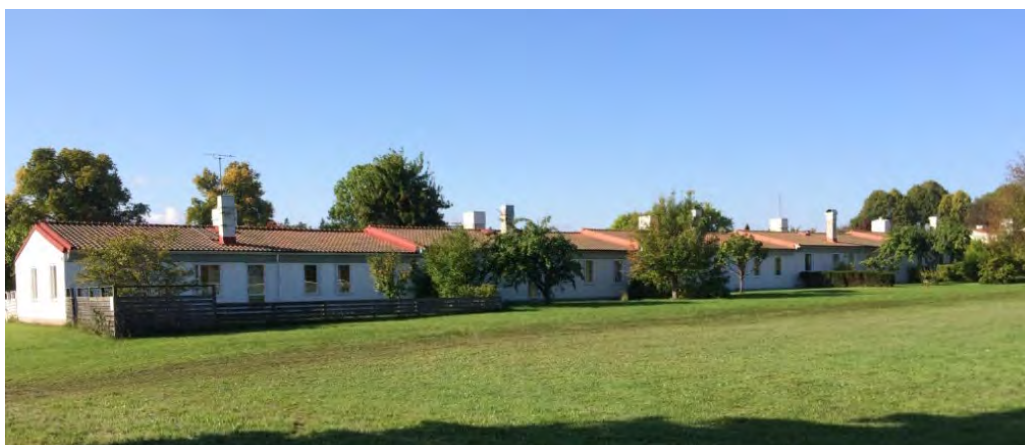
Kvarteret Spantet, fasader mot allmänning

I kvarteret Spantet uppfördes 1963 låga rad- och kedjehus ritade av arkitektfirman Ancker, Gate & Lindegren. Arkitekturen är konsekvent och stramt genomförd. Byggnaderna är uniforma till sin karaktär men där finns små skillnader. De fem norra är kedjehus medan de södra är sammanbyggda till radhus. Byggnaderna är placerade en bit in från gatan. Garagen är placerade i vinkel med gavlarna mot gatan. Mellan de vinkelställda garagebyggnaderna skapas små insynsskyddade uteplatser, arier, som dessutom är avskärmade mot gatan med låga staket. Längs gatan finns en bred remsa förgårdsmark.

Byggnaderna är uppförda i ett plan med flacka sadeltak, garagen med pulpettak. Taken är klädda med ett rött, relativt ovanligt tegel. Fasaderna är murade med löpskift och tunt slammade, vita. Fönstren, som är i trä, är av varierande utformning. Flertalet är asymmetriska med vädringsfönster eller bara med ventilationsspalt. Dörrarna till uteplatserna är helglasade. Garagens portar har träpanel i blågrå kulör. Planlösningarna är ekonomiska. Kulörerna är genomgående ljusa i vitt, ljusgrått och blågrått.

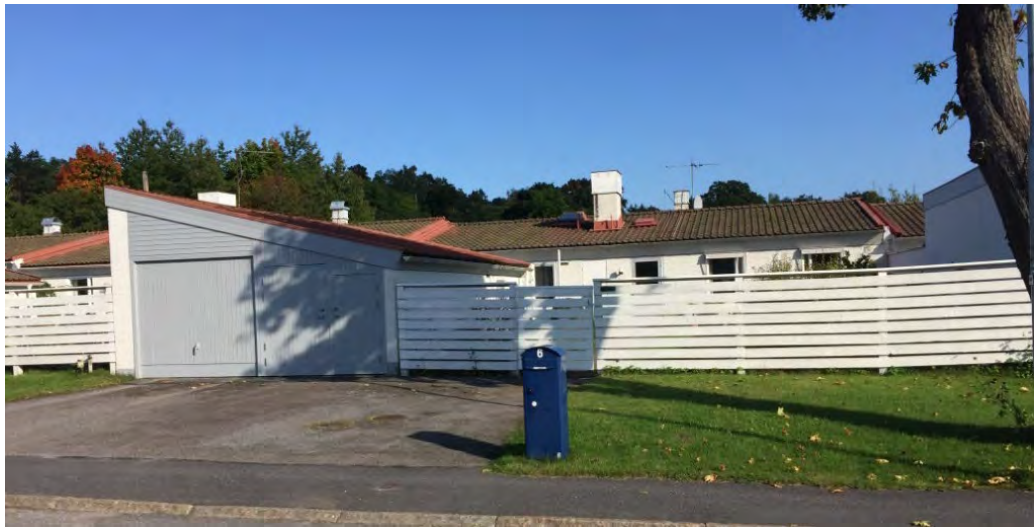
Kvarteret Spantet, fasad mot gatan.

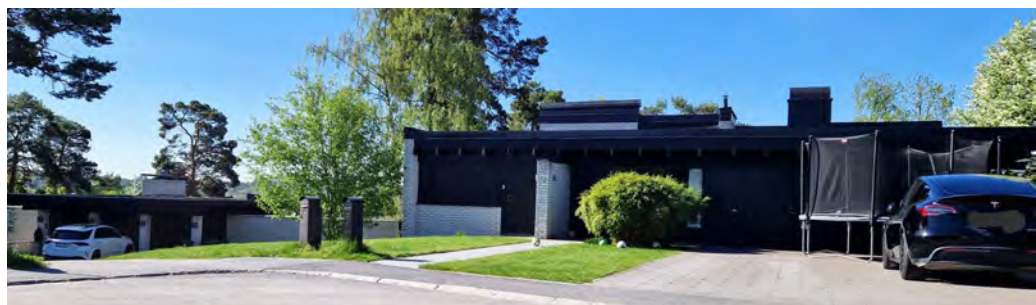
De två exklusiva villorna på Kölen 5 och Kölen 6 har ritats av den danske arkitekten Nils H Haubro-Nielsen.

Villorna är tillkomna under några få år under tidigt 1960-tal. Området är på så sätt arkitektoniskt mycket homogent. Flertalet villor är anspråksfullt gestaltade medan några är mer traditionellt utformade. Planlösningarna är genomgående eleganta, rationella och välstuderade och har ofta tidstypiskt L-format vardagsrum och avskild sovrumsdel. De är uppförda med skalmurar och fasader i tegel eller i något fall med regelstomme och fasadtegel. Taken är främst plantak eller låglutande pulpettak. Några sadeltak finns också. Karaktäristiskt för bebyggelsen i området är den höga kvaliteten på material och utförande. Genomgående är fasaderna murade med rött tegel eller med vit kalksandsten, så kallad mexisten. Taken är belagda med papp eller lertegel. Fönstren är i trä och av varierande utformning. Här finns till exempel asymmetriska fönster med vädringsruta och generösa rektangulära perspektivfönster, liksom fönster från golv till tak. Två exklusiva villor, tidstypiska med avseende på utformning och materialval, har ritats av den danske arkitekten Nils H Haubro-Nielsen, Kölen 5 och Kölen 6. Den sparsmakat eleganta villan inom Förstammen 10 och 11 har ritats av arkitekt Bengt Edman.

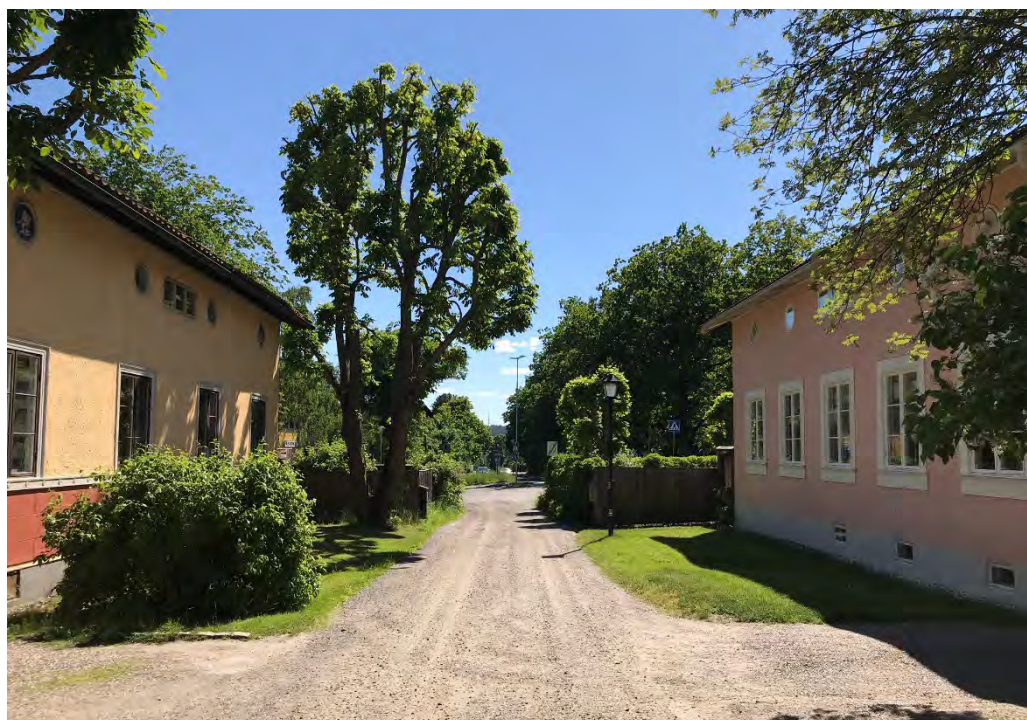
Villavägen är omgiven av symmetriskt placerade villor med en smal remsa förgårdsmark. Villorna har tydliga socklar, putsade fasader och sadeltak.

Genom området löper en central gata, Villavägen, där husen ligger placerade parvis mitt emot varandra och med långsidorna mot gatan. De är något indragna från gatan med en planterad förgård mellan gata och byggnad. Villavägen, som mynnar ut i en torgbildning, används inte för genomfartstrafik.

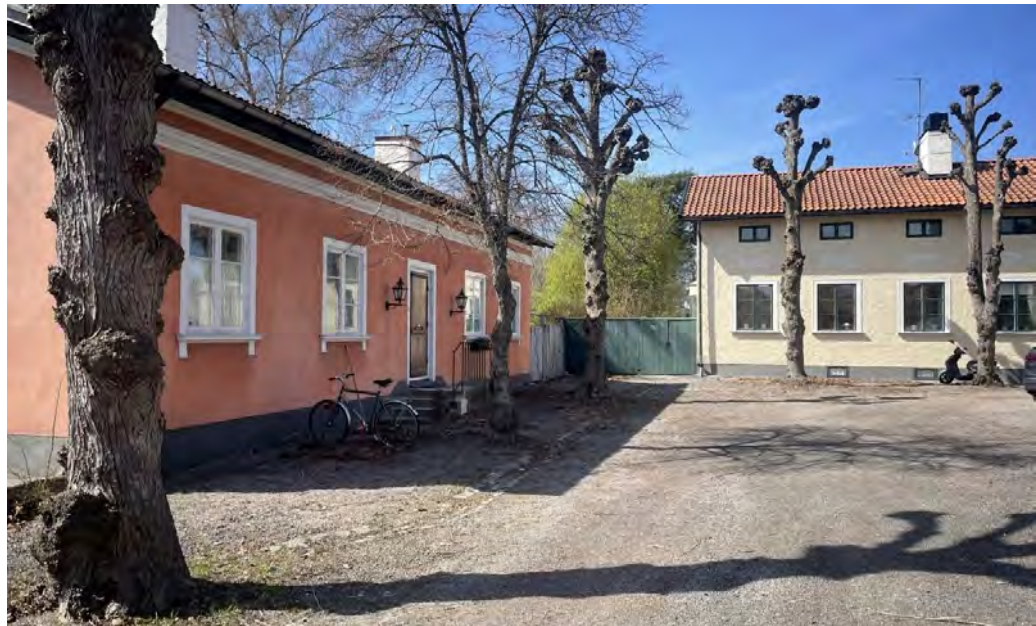
Det inre grusbelagda torget i Bygge och Bo.

Det grusbelagda torget, som idag i sin norra del i huvudsak fungerar som parkeringsplats, var ursprungligen tänkt som lekplats. Kring torget placerades fem hus. Två av dessa ligger placerade något högre i terrängen; på en terrass.

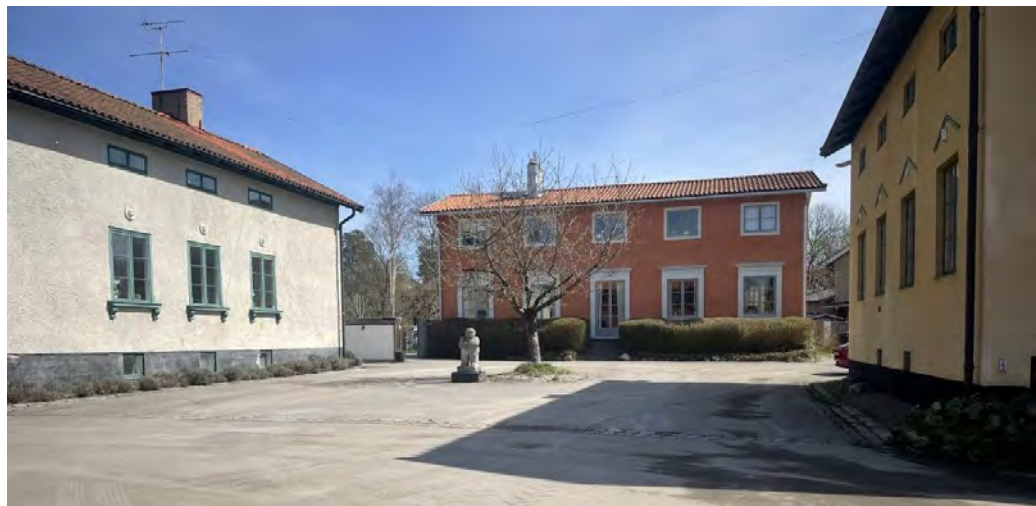
Bygge och Bo, handelstorget.

Från torget leder en gångstig, med plank på ömse sidor, österut mot ännu ett torg. Här fanns ursprungligen affärer och kafé. Från torget börjar nästa bostadsgata, Vapenstigen, med liknande utformning som Villavägen.

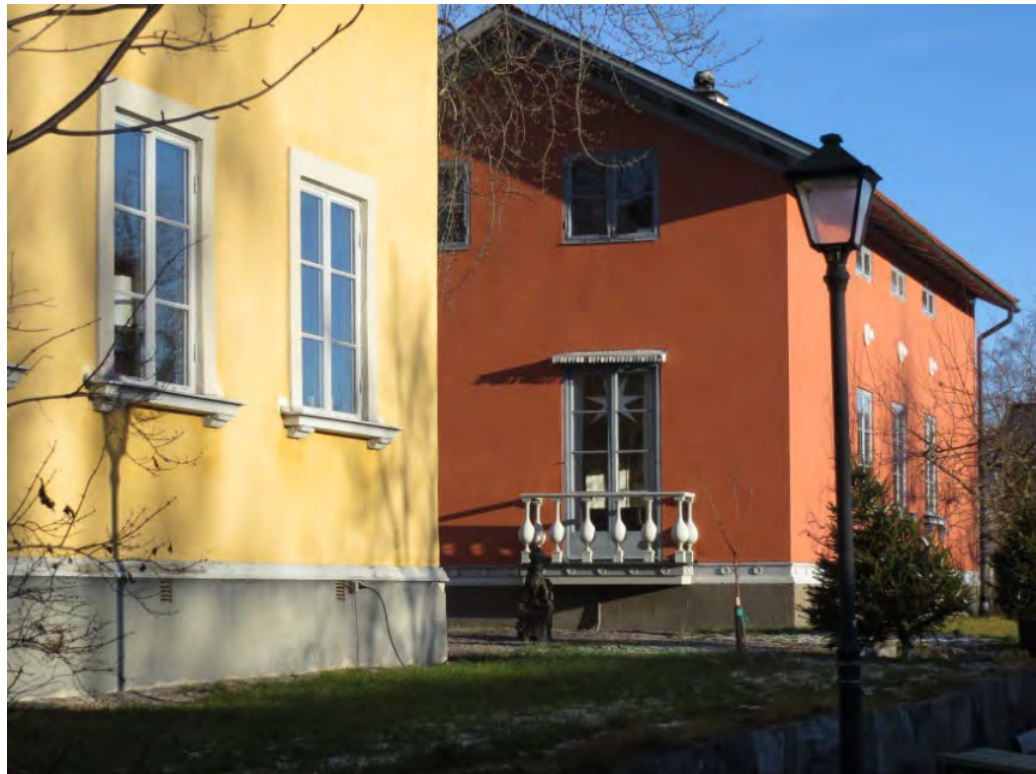
Arkitekturen är tydligt estetiserande med dekorativa klassicerande detaljer.

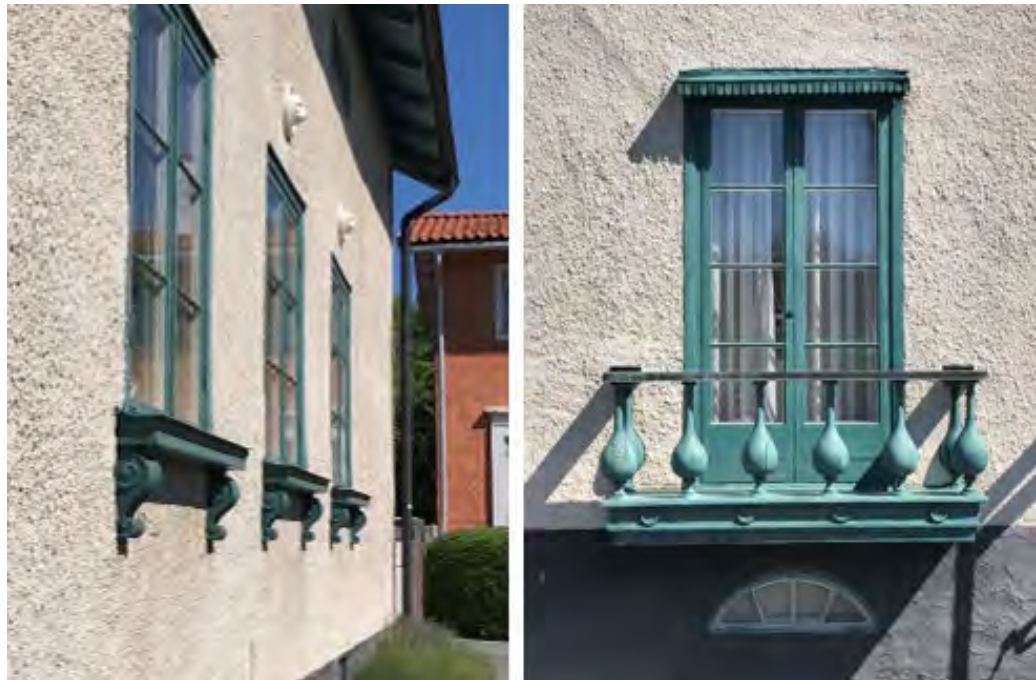
De dekorativa elementen på fasaderna är betydande för arkitekturen, tex fönsteromfattningar och balkongräcken.

Byggnadernas utformning präglas av såväl klassicismens stilideal som av ett medeltida asymmetriskt formspråk, men man kan även ana det kommande 30-talets stiliserade och renodlade arkitektoniska uttryck. De långsträckta och smala byggnadsvolymer med flacka sadeltak är i en eller två våningar. Byggnaderna har en stram, enhetlig och väl sammanhållen arkitektur sparsamt men stilistiskt dekorerad. Fasaderna var ursprungligen putsade i rena, entoniga och ljusst varma kulörer; brunt, brungult, grått, gråblått, rött, etcetera. Det som återfunnits av ursprunglig puts har varit av grövre struktur. Socklarnas bärande funktion markerades med en mörkare färgvalör. Fönster och dörrar omgavs av klassicerande ornamentik. Fasaderna smyckades med runda medaljonger i färg mot vit bakgrund samt i vissa fall med balusterräcken kring fönsterdörrar och terrasser.

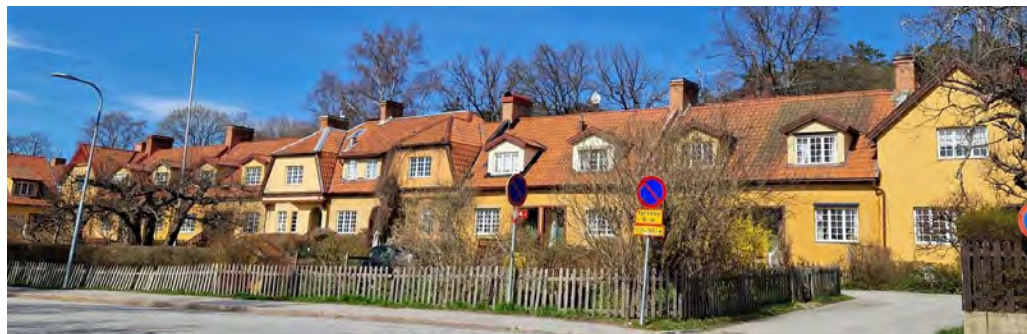
Canadaradhusen med trädgårdar mot Elfviksvägen.

Radhusen i kvarteret Canada består av en lång huslänga med två korta vinkelställda längor. Till varje bostad finns en inhägnad förgård, ursprungligen kallad blomstertäppa. Mellan längorna och Elfviksvägen finns trädgårdar till radhusen, uppstyckade i olika lotter.

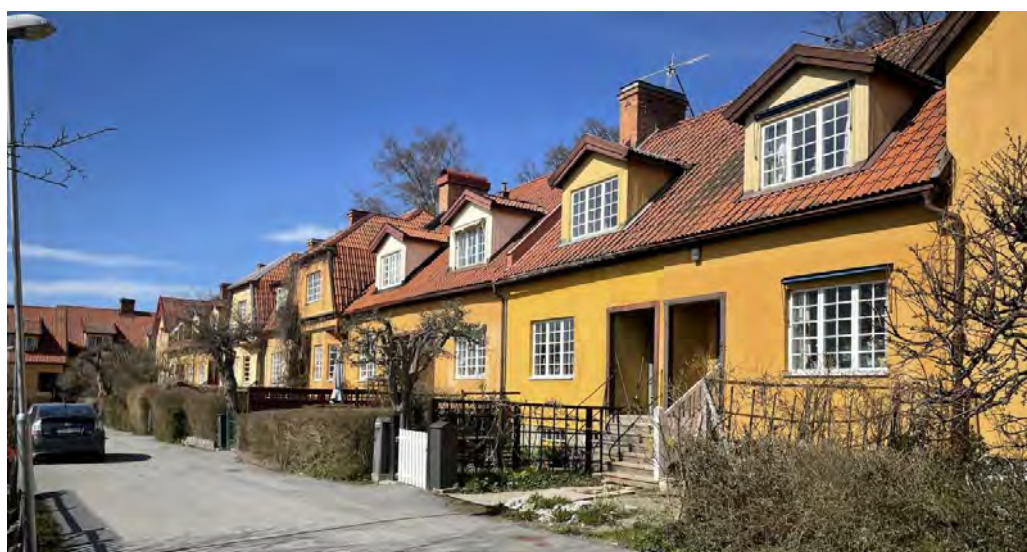
Canadahusen.

Byggnaderna är ovanliga för sin tid och har ett närmast engelskt formspråk. Byggnadsvolumerna består av en lång länga med korta flyglar i var ände. Den långa mittlängan sluts med höga tvärställda gavlar i varje hörn och artikuleras med burspråk, indragna entréer och takkupor med sadeltak. För att få variation i den långa längan är de tre mittpartiets tre hus förhöjda under brutet tak. Gavlarna ramas in av profilerade lister. De putsade fasaderna var ursprungligen ljus gula, dagens färgsättning är mer varmgul, fönstersnickerierna är vita och övriga snickerier är rödbruna. Fönstren är stora och tätspröjsade. Flyglarna är stramare gestaltade med sadeltak och kupor med pulpettak. Fasaderna mot Elfviksvägen är rytmiska och välartikulerade.

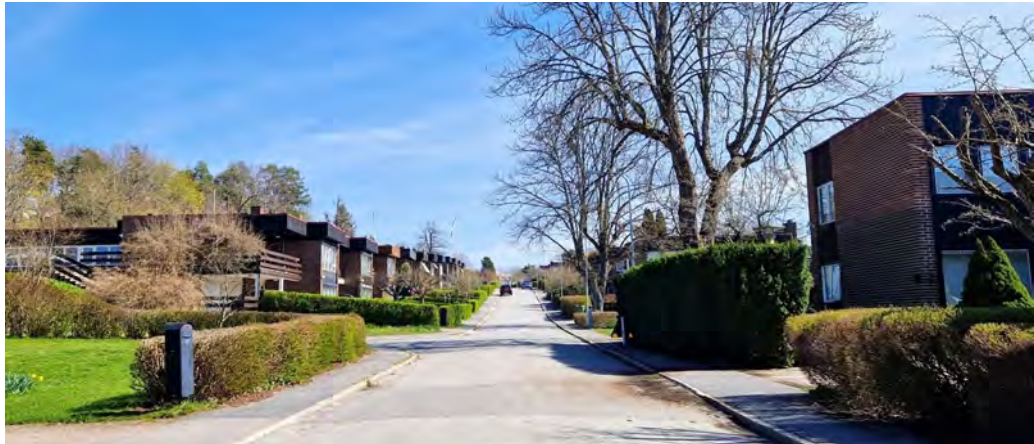
Byggnaderna är vackert placerade i en pastoral södersluttning mot Kyrkviken. Bebyggelsen är tydligt exponerad, de miljöskapande värdena är mycket höga.

Inom de fyra kvarteren uppfördes femton friliggande villor och elva kedjehus i två våningar eller i souterräng efter ritningar av arkitekterna Mogens Barsöe och Ib Wibroe under sent 1960-tal. De båda danska arkitekterna var främst verksamma i Växjö. Villorna är av fyra typer men ändå uniforma till sin karaktär - de är variationer på samma tema. Bebyggelsen representerar tidens rationella byggande samtidigt som kvalitet på gestaltning, utförande och material är betydligt högre än vad som är vanligt i många grupphus- och villaområden vid den här tiden.

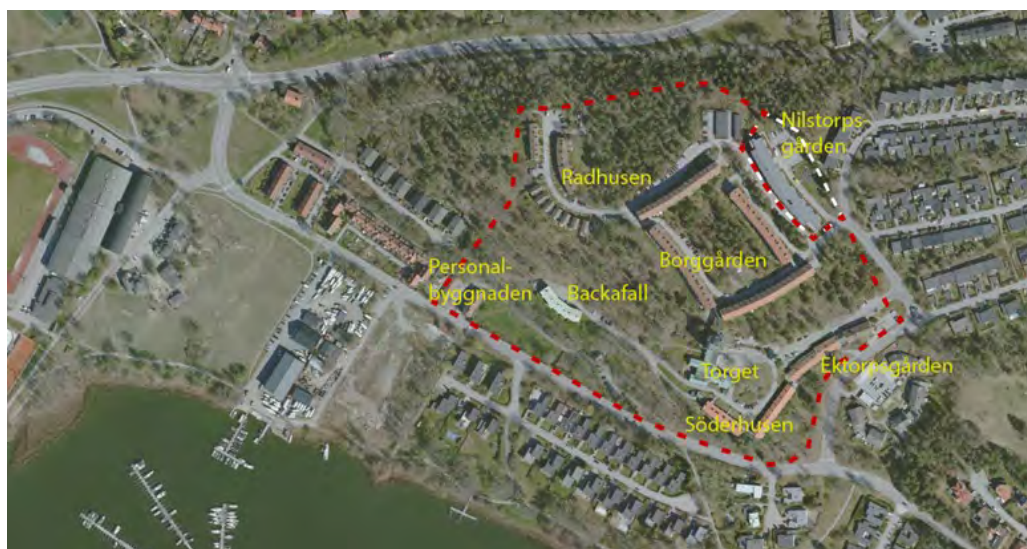
Flygbild över Björnbo. Fastigheten Björnbo 2 syns i rött och Björnbo 3 i vitt.

Bebyggelsen håller mycket hög arkitektonisk kvalitet och är samlad i framför allt tre olika områden. Ett vid entrétorget, ett vid Borggården och ett i det nordvästra området med radhus och kedjehus.

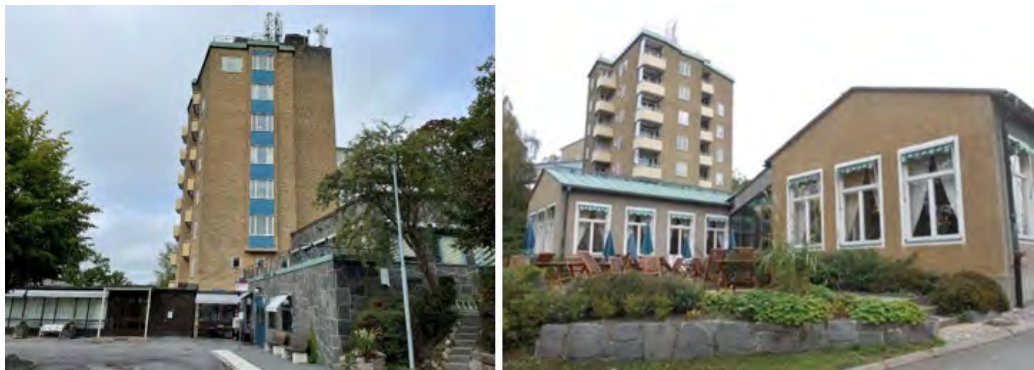
Björnbos huvudentré med punkthus och tidigare tvätt till vänster. Till höger Björnbos matsal med uteplats.

I områdets centrala del vid torget ligger det nio våningar höga punkthus som är områdets landmärke och som signalerar anläggningens centrum. Hopbyggt med punkthuset finns en lägre byggnad som utgör huvudentré till området. Den inrymmer foajé, matsal, butik och expedition. Strax öster om punkthuset ligger en tvåvåningsbyggnad med fasader i granit och som ursprungligen inrymde pannrum och tvätteri. Höghuset är en plastiskt utformad volym. Asymmetrin är typisk för tiden. Fasaderna är i gult tegel med vitmålade träfönster. Balkongfronterna är i korrugerad plåt och tillkomna senare.

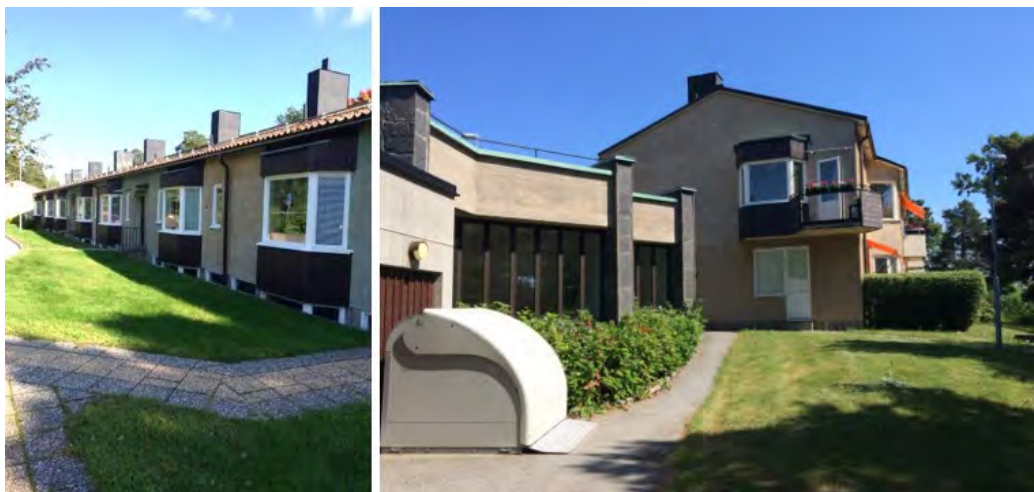
Hus i souterräng.

De fyra byggnaderna längs Nilstorpsvägen och Elfviksvägen uppfördes 1951, kallade Söderhusen. De ligger i souterräng med två våningar mot Nilstorpsvägen och Elfviksvägen. Fasaderna är spritputsade. Fönstren är i trä och sadeltaken är täckta med tegel. Burspråken har bröstningar i brun plåt. Fasaderna åt Nilstorpsvägen har indragna, snedskurna fasadpartier med balkong. Kvarteret är tillbyggt i öster 1996 med en femte byggnadsdel.

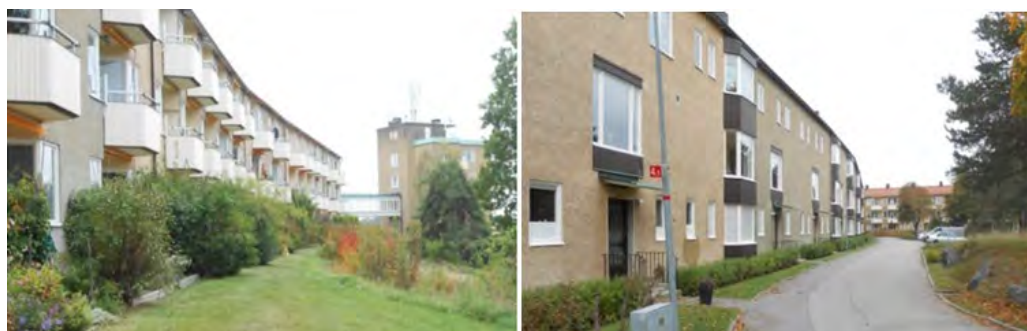
Borggårdens västra långa och höghuset i fonden på bilden till vänster med matargången i bakgrunden. Bilden till höger visar fasad in mot borggården.

Högst i området ligger fyra bostadslängor placerade i kvadrat runt en stor gård – Borggården – som har karaktären av naturtomt. Längorna är i tre våningar och svagt konkava. De långa fasaderna har på ena sidan rytmiskt återkommande burspråk och på andra sidan indragna snedskurna fasadpartier med balkonger. De flacka sadeltaken är täckta med rött enkupigt tegel. Vid entréerna finns granittrappor, smidesräcken och nätta skärmtak. Nivåskillnaden mellan områdets södra del och Borggården överbryggas genom en inre koppling i en matargång från det höga punkthuset till ett av husen vid Borggården.

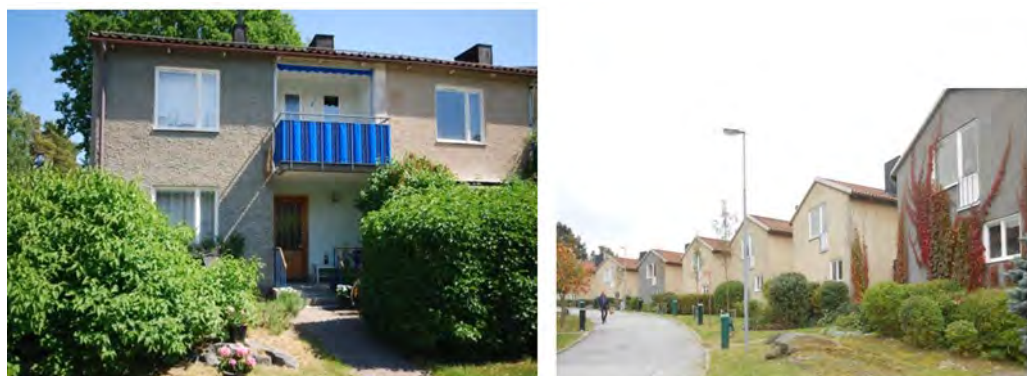
Radhuslänga med dörr i ek, smidesräcke vid entrén och plansteg i granit. Kedjehusen har fasader med en grov puts och kulörerna är jordnära och varma.

Inom Björnbos nordvästra del ligger två radhuslängor i två våningar med källare samt sju kedjehus också i två våningar med källare uppförda 1953–1954. Radhusen och kedjehusen är utformade krökta runt en återvändsgata som följer ett höjdstråk i terrängen. Radhus och kedjehus har sadeltak med enkupigt rött tegel. Taksprången är måttliga och på taken skjuter ett flertal plåtklädda och karaktärskapande skorstenar upp. Fasaderna är spritputsade och hållna i milda, dämpade kulörer. Fönstren är i trä och de flacka sadeltaken är täckta med rött lertegel.

Kedjehusen är gestaltade med grafisk skärpa och har gavlar utan taksprång mot gatan. Volymerna länkas samman med en låg envåningsbyggnad med träfasader och pulpettak med plåt. Hela anläggningen är svängd och följer gatans kurva.

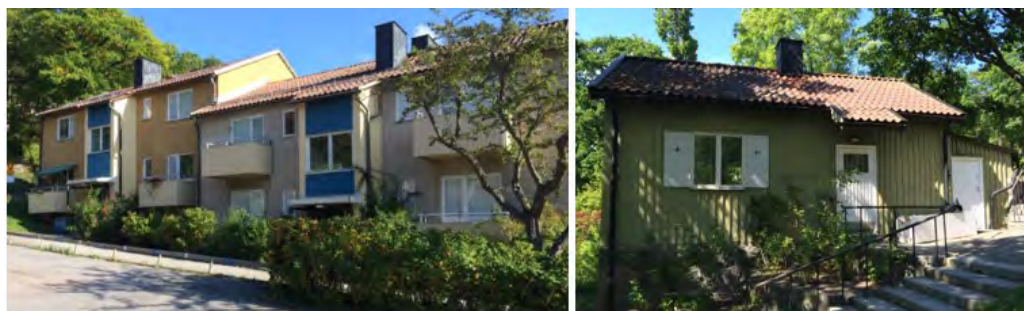
Flerbostadshuset vid Elfviksvägen till vänster och Gröna stugan till höger.

Inom områdets södra del finns även annan bebyggelse. Det är Backafall som är ett lamellhus i två våningar och Gröna stugan som är den enda kvarvarande resten från det äldre Villa Björnbo. Nere vid Elfviksvägen finns ett flerbostadshus i två våningar med motstående garage.

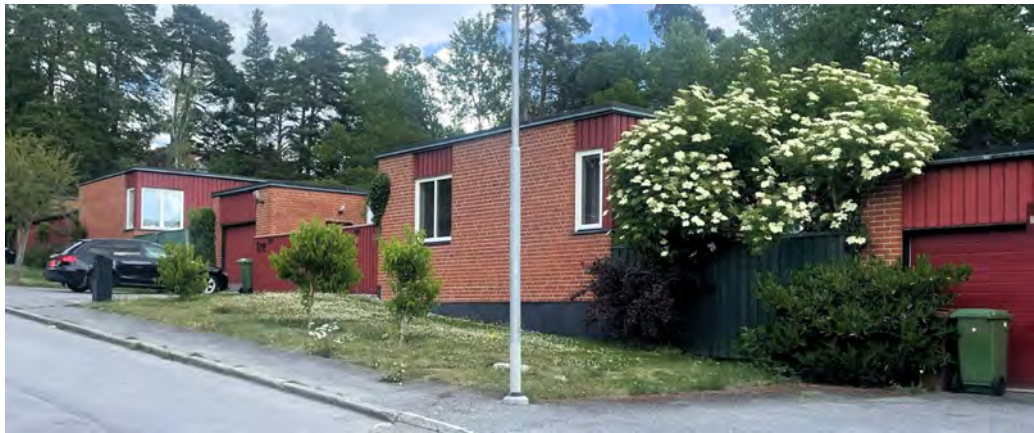
Atriumvillorna vid Boholmsstigen.

På båda sidor om Boholmsstigen i kvarteren Ribban och Sparren står atriumhusen, från sent 1960-tal, utformade som källarlösa enplansvillor. De har fasader i rött tegel och rödmålad lockpanel samt täcks av plana tak med påfallande smal taksarg i koppar. Exteriören präglas i hög grad av den generösa fönstersättningen med ursprungliga träfönster i varierande utformning, bland annat med höga tvåluftsfönster samt atriets glasytor. Åt gatan avskärmas atriet med en förrådsbyggnad och plank. Altanen, som delvis är indragen i fasaden, har elegant utformat tak, buret dels på tegelmuren dels på en hörnpelare. Generellt präglas atriumhusen av hög omsorg om utförande och materialkvalitet.

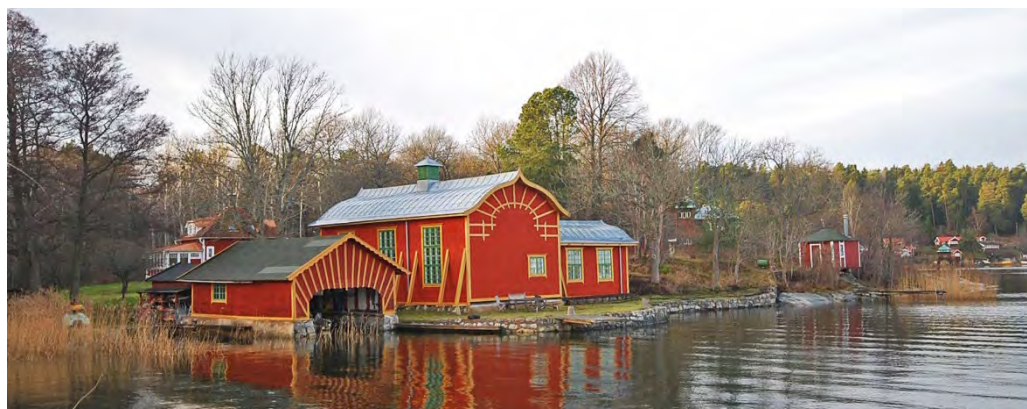
Täcka udden med båthuset till vänster och flyghangaren till höger.

Sveriges första flyghangar är av trä och byggdes med gaveln mot sjösidan utformad som en reglerbar port. Det originellt svängda plåttaket är utformat för att tillvarata luftströmmarna från det vindkraftverk som ursprungligen var monterat på taket. Vindkraften drev en vidbyggd verkstadsbyggnad som inrymde experimentverkstaden. I direkt anslutning vid sjöstranden finns det stora båthuset. Längre in mot villan står det mycket välbevarade karaktäristiska Logementet, som bland annat har ett stort ljusinsläpp från taket.
