Lidingö
stad

Lidingös kulturmiljöprogram 2024

Bilaga 1 – Alla områdesbeskrivningar

ANTAGANDEHANDLING

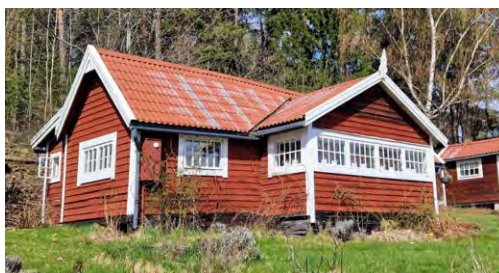
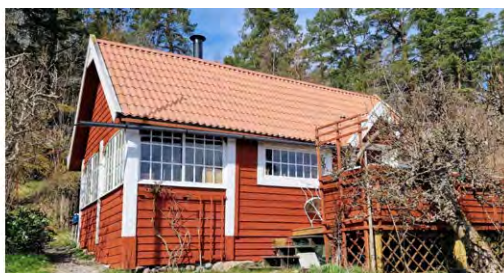
Två av kolonins äldsta stugor återfinns på lotterna 10 (vänster) respektive 11 (höger).

Av stor betydelse för Grönstakolonins ursprungliga karaktär är lott 7, 10 och 11 i norr. Dessa är kolonins tre äldsta stugor och tillkom under åren 1910–1914. Både tomtmiljöer och stugor har här behållit den äldre karaktären. De hör till kärnmiljön i den ursprungliga Grönstakolonin och är starkt förknippade med de första invånarna. En av dem är Anna Lindhagens stuga. De faluröda fjällpanelade stugorna med typiska tätspröjsade fönstergrupper har blivit tillbyggda tidigt, kring 1915–1920. Den ursprungliga volymen och exteriören är lätt att uppfatta och de tidigt gjorda tillbyggnaderna är utformade som en anpassad del till den ursprungliga stugan. Samtliga har välbevarade småskaliga tomtmiljöer med en äldre trädgårdskaraktär i behåll. Lott nr 7 har kanske den mest ursprungliga helhetsmiljön i dag i kolonin med stugan, trädgården och en mycket välbevarad faluröd lekstuga från ca 1910–1920-tal med utsirade stolpar och papptak.

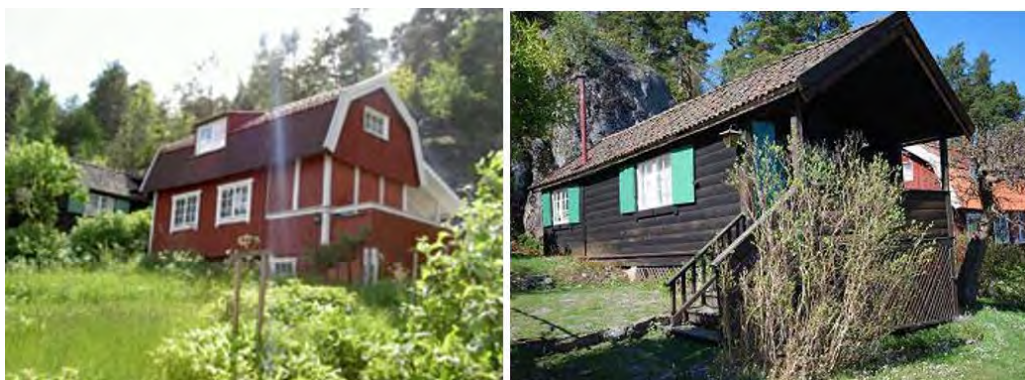
Stugorna på lotterna 12 (vänster bild) och 13 (höger bild).

Lott 12 är den enda av stugorna som i senare tid blivit utbyggd och förhöjd till en större volym under brutet takfall. Den har i dag en annan karaktär än övriga stugor.

Lott 13 från 1911–1915 blev tidigt förlängd och fasadomvandlad till 1920-talets sportstugeprägel. Huset har kuprinolbrun stockpanel, vita tätspröjsade fönster och gröna fönsterluckor. Huset är tillbyggt. Lott 14 som har grönmålad liggande fasspångpanel har en utveckling som påminner om grannstugan på 13, men med en lite äldre karaktär. Här finns också flera ursprungliga fasaddetaljer såsom blyspröjsade fönster. Huset är utbyggt bakåt och har en lite yngre veranda.

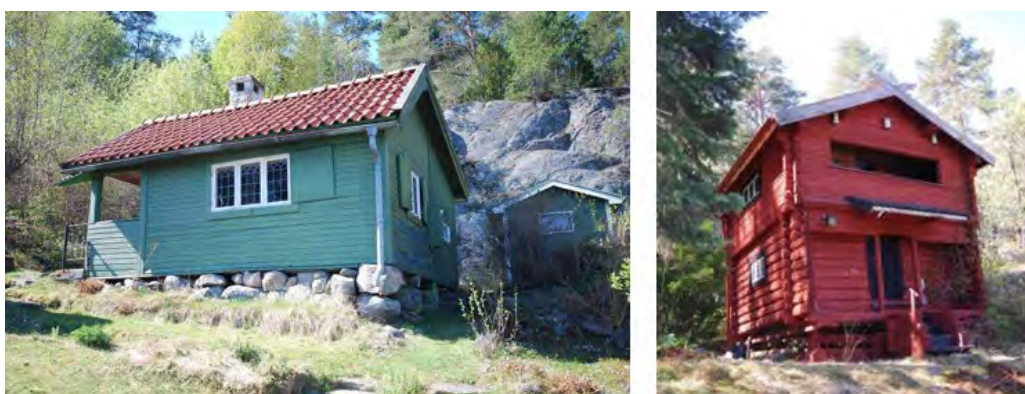
Lott 14 till vänster och Härbret på lott 15 till höger.

Lott 15 omfattar ett tvåvånings falurött knuttimrat härbre av dalakaraktär som lär ha flyttats till platsen för att bli fritidshus år 1924. Både att återanvända äldre uthus och att bygga nya fritidshus i "dalastil" förekom vid denna tid. Enligt uppgift från Miljö- och stadsbyggnadskontorets arkiv har timret i härbret dock visat sig vara behandlat med stenkoltjära som inrymmer miljögiftet kreosot. En originell utformning har dasset på lott 15 som är kamouflerat till en vedstapel.

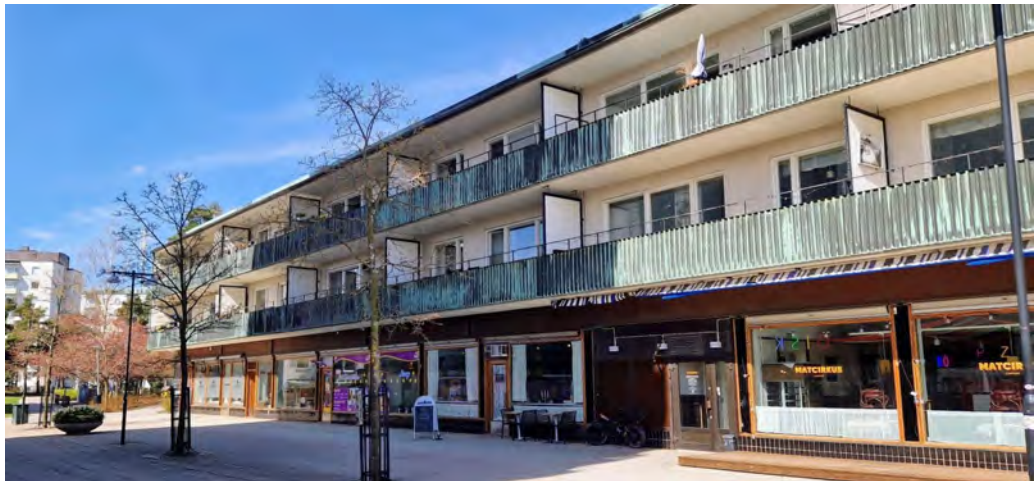
Källängstorget inramas bla av en långa i tre våningar med lokaler i botten och lägenheter i de övre planen. Balkongerna mot torget bidrar till rumsligheten. Balkongfronterna är i koppar.

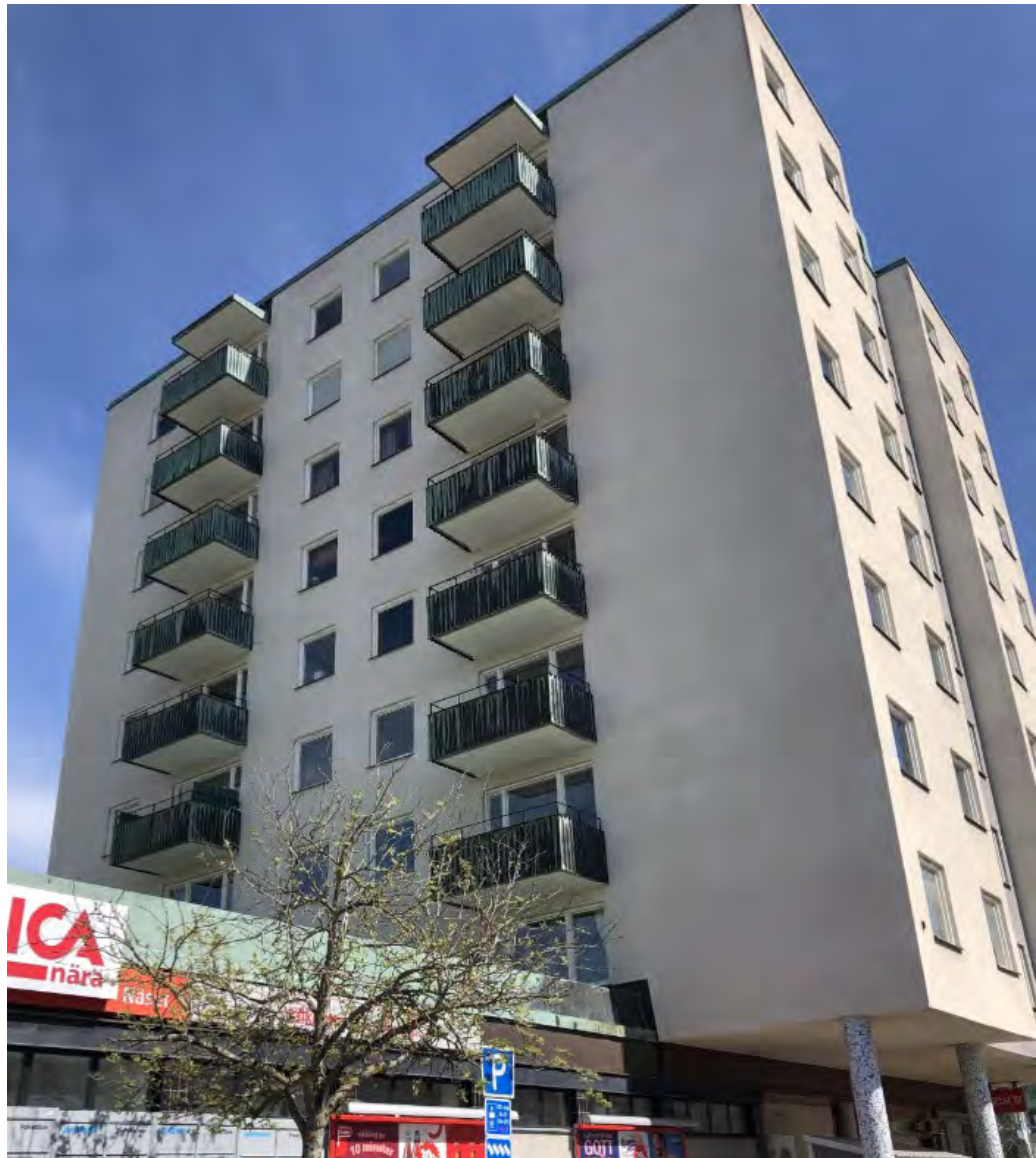
Ett av punkthusen som ligger i anslutning till en livsmedelsbutik.

Innanför Källängsvägens oval ligger dels identiska punkthus i åtta till tio våningar, dels lamellhuslängor i tre våningar. Färgsättningen i området är enhetlig med gråvit ädelputs på samtliga hus. Punkthusen är ritade av Sture Frölén. Ritningarna är signerade 1959. Entréerna är indragna och elegant utformade. Byggnaderna är rationellt gestaltade i senfunktionalism. Små förändringar är sekundära balkongfronter, fönsterkarmar och bågar som klätts med plåt och några förvanskade entrépartier. Men byggnaderna är i princip i ursprungligt skick. De lika eleganta lamellhusen är ritade av Mårten Larsson 1959. De har L-formad plan och de vackert utformade fönstren är ett viktigt arkitektoniskt bärande uttryck.

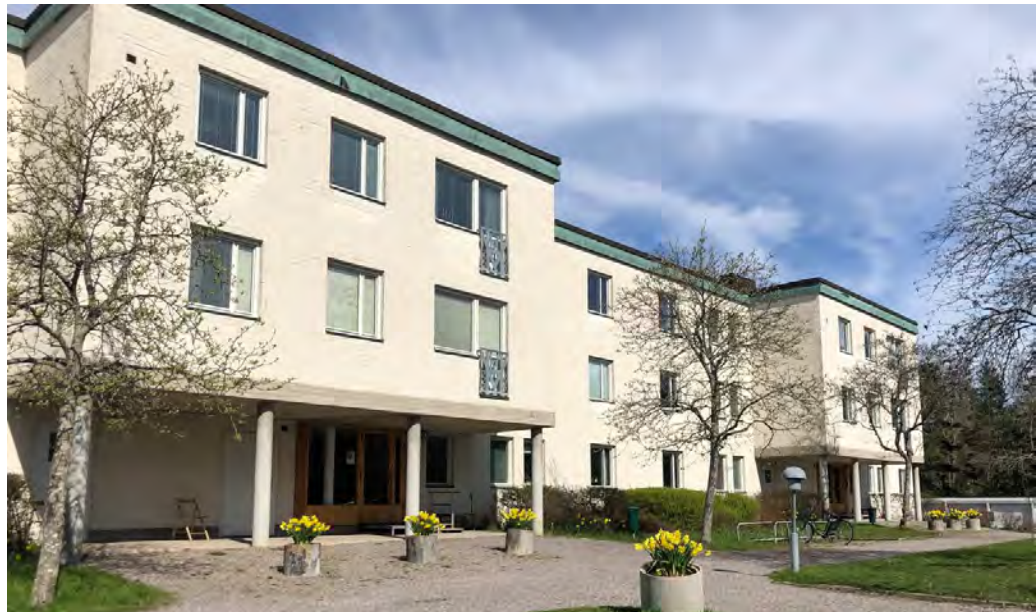
Ett av Pelarhusen inom kvarteret Lodjuret.

De två bostadshusen, de s.k. Pelarhusen, av Gösta Edberg från 1960, i kvarteret Lodjuret, bryter mot områdets karaktär i ljus, rationell senfunktionalism som är typisk för Näset. Byggnaderna är här tyngre med slammade fasader.

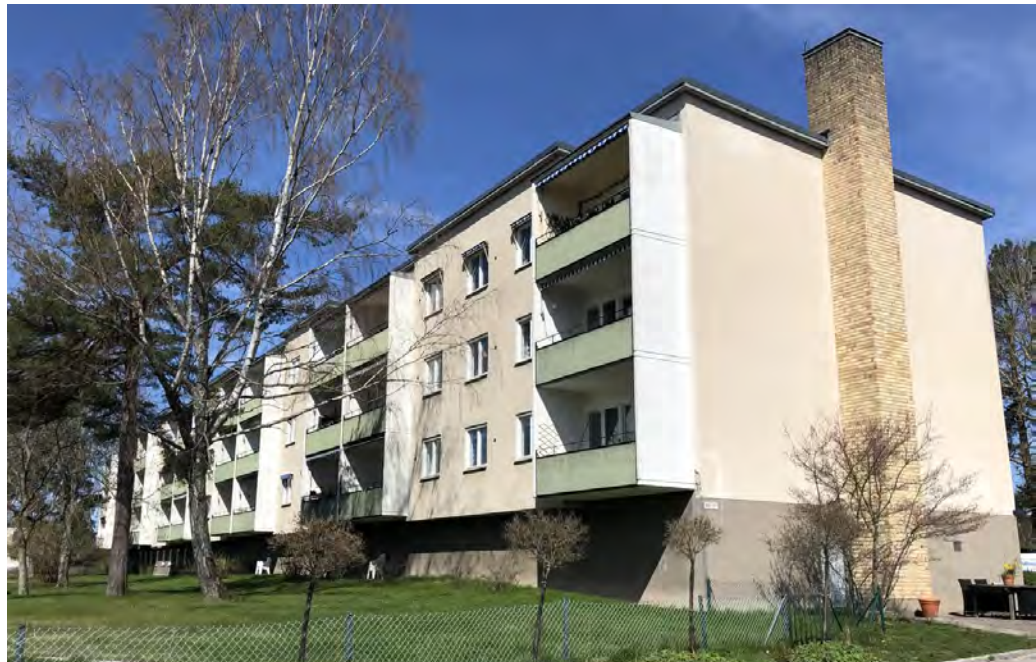
Ett av de enkla lamellhusen i kvarteret Kaninen ritade av Harald Ström och Einar Båge.

Harald Ström och Einar Båge ritade de enkla lamellhusen i kvarteret Kaninen 1959, med små, välstuderade och yteffektiva lägenheter medan Fred Larsson ritade de knubbiga punkthusen i Illern, också 1959.

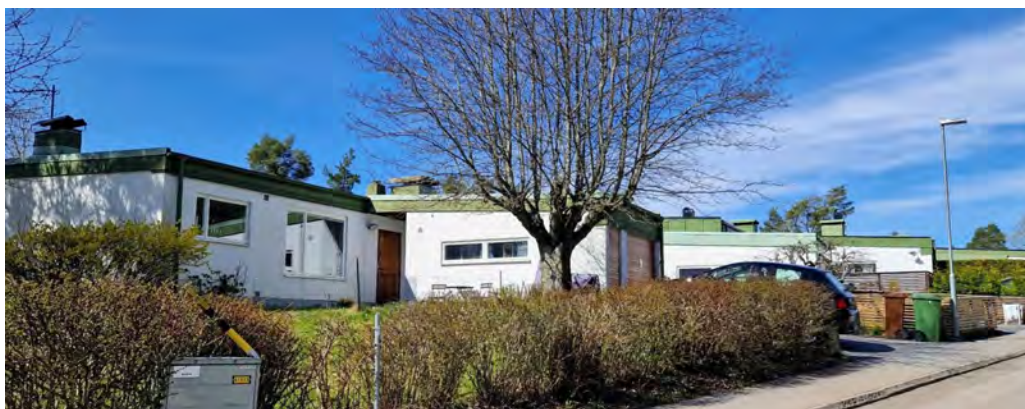
Radhusen på Ekorrvägen.

Radhusen ligger samlade i fem grupper med sex radhus i varje grupp. Placeringen utnyttjar topografin mästerligt. De ligger i souterräng, har en våning åt Ekorrvägen och två våningar i slutningen. Det enskilda radhuset är uppfört på ett nästan kvadratisk plan till vilken ett vinkelbyggt garage har adderats. På så sätt bildas en skyddad liten uteplats framför varje radhus. Entrén är indragen i mötet mellan garage och bostadsdel.

Radhusen är placerade snett mot Ekorrvägen och är sinsemellan likformigt sidförskjutna vilket skapar ett repetitivt, rytmiskt mönster. De små förgårdarna är enkla till sin karaktär, genomgående sparsmakade och välskötta.

Arkitekturen är redig och ärlig. Den är lågmält och elegant gestaltad. Tonen är hållen i svensk funktionalism med associationer till bland annat Uno Åhréns "Villa 45" på Stockholmsutställningen 1930. Fönstren är av varierande utformning där allrummets fönster är påfallande stort med asymmetrisk post. Fönstersnickerierna är vita. Dörrar och garagedörrar är klädda med horisontell ekpanel. Åt slutningen löper en loftliknande balkong längs hela fasaden. Fasaden är i souterrängplanet klädd med liggande vit panel. Planlösningarna är välstuderade med tre sovrum, kök och det för tiden typiska allrummet i entréplanet. Vardagsrummet ligger en trappa ner i souterrängplanet. Villorna har flacka pulpettak med papp, grönmålade taksargar i plåt och putsade ljusa fasader.

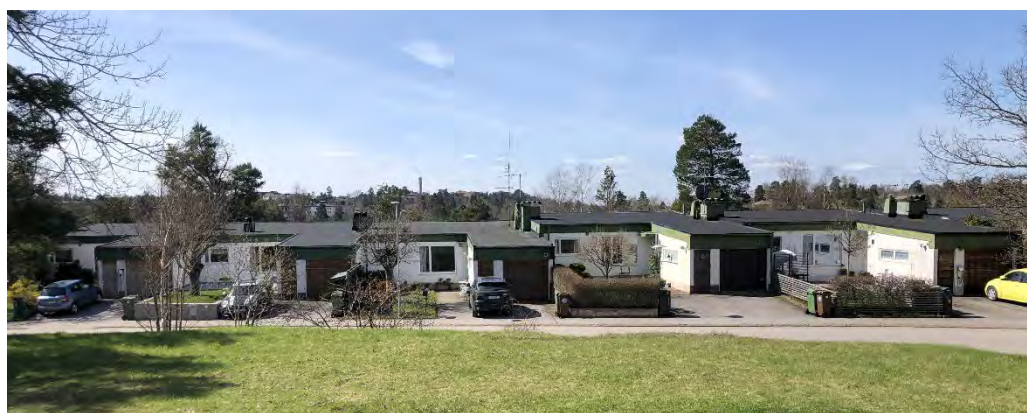
Radhusen är huvudsakligen i ursprungligt skick mot gatan. Förändringar är till exempel några inbyggda entrénischer, några utbytta dörrar och några förändrade garageportar.

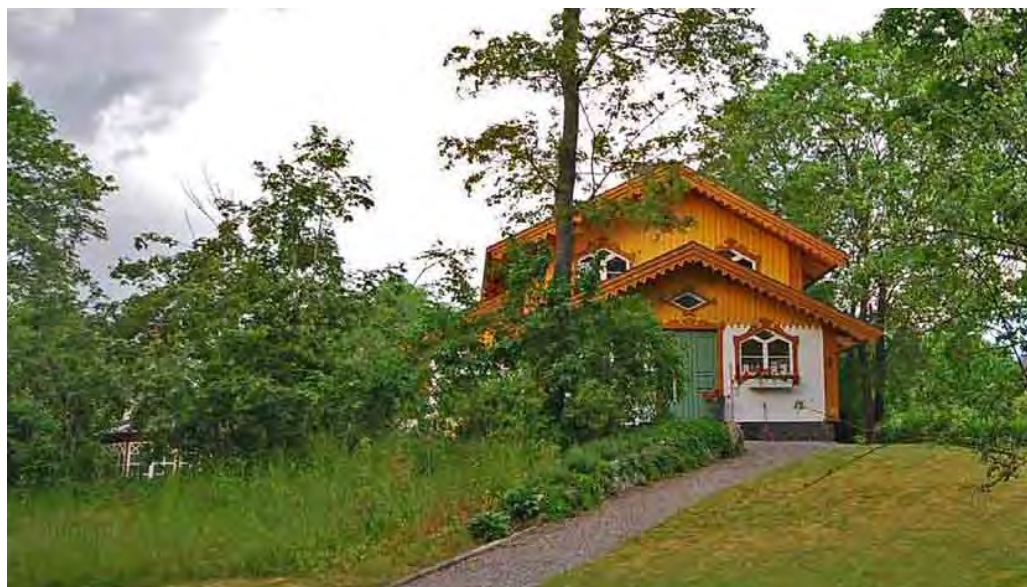
Skattehemmanet 3. Den f.d. trädgårdsmästarebostaden i schweizerstil från 1860-talet är i dag den enda byggnad som finns kvar från gamla Sticklinge gård.

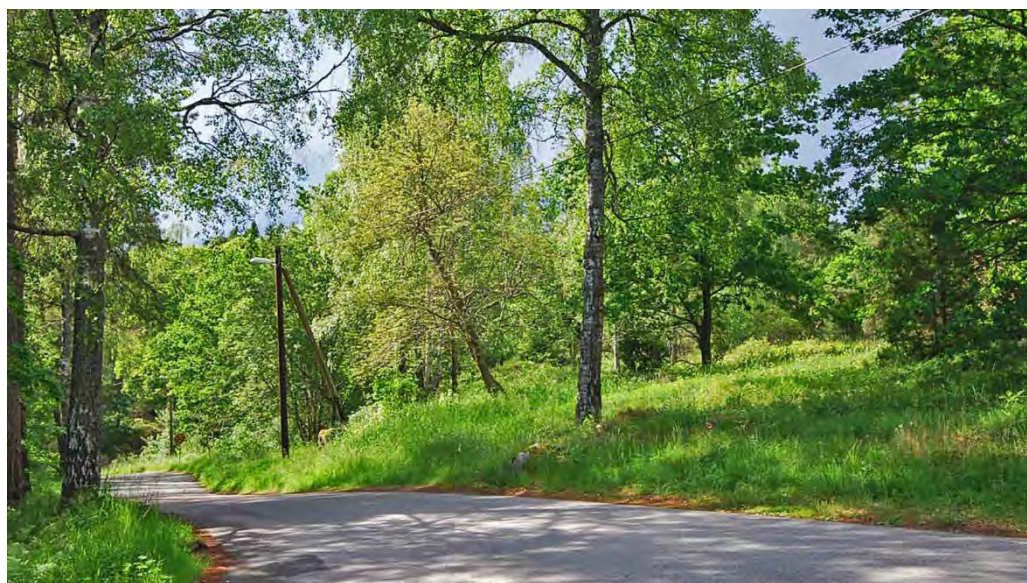
Vy från Tyktorpsvägen upp mot Sticklinge gravfält på åschrönet i kulturmiljöns östra del.

Ett av kulturmiljöns mest genuina kulturlandskapspartier är förhållandet mellan Tyktorpsvägen och gravfältet. Det verkar som att vägens äldsta sträckning gick uppe på åschrönet. Nuvarande dragning något nedanför krönet har också en påtaglig äldre karaktär och går i öster genom gravfältets utkant. Kontakten mellan gravfältets fornlämningar och vägen tillför vägmiljön mycket stora upplevelsevärden. Inte minst gäller detta vägens passage vid den resta stenen, vilket är ett mycket karaktärsfullt ålderdomligt vägparti utan direkt motsvarighet på Lidingö i övrigt.

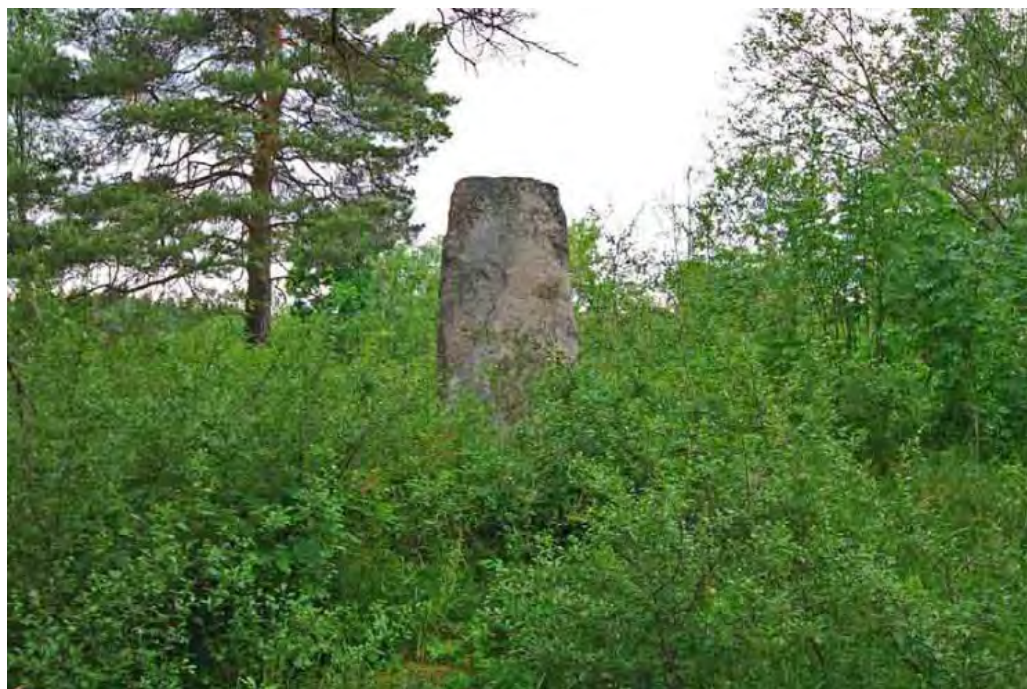
Den resta stenen på gravfältet ovanför Tyktorpsvägen.

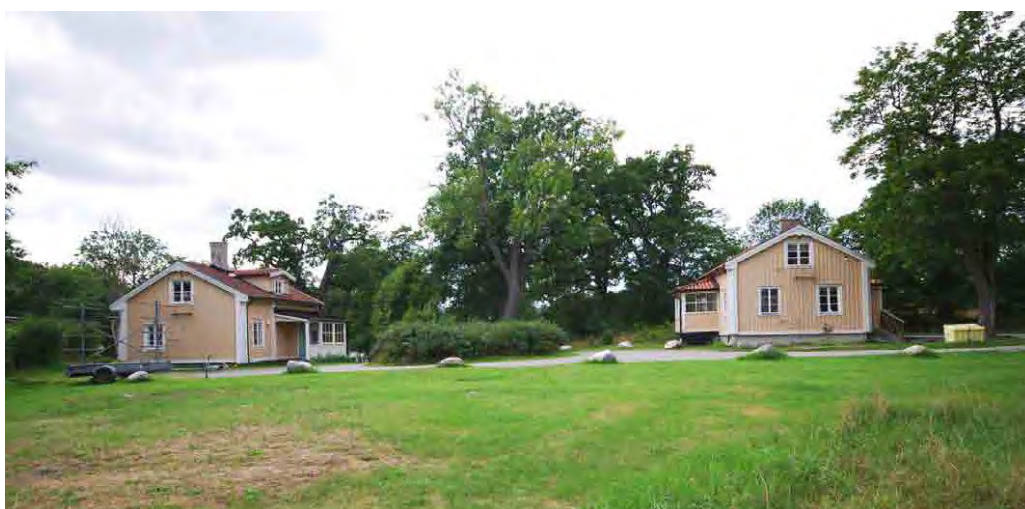
Hustegaholm bebyggdes ca 1775 med huvudbyggnad och två flyglar. På platsen för den stora grasmattan å förgrunden låg fram till 1912 huvudbyggnaden.

Rakt över det smala sundet, nordväst från Ekholmsnäs, ligger Hustegaholm (Lidingö 5:136) ute på ett näs mellan Kyrkviken, Gråviken och Hustegafjärden. Hustegaholm bebyggdes ca 1775 med huvudbyggnad och två flyglar. Bebyggelsen där har dock haft en enklare karaktär och utformning än det ungefär samtidigt byggda Ekholmsnäs. I dag finns här kvar från 1700-talet en faluröd före detta fiskarstuga och de två små gulmålade mangårdsflyglarna. Från 1800-talet är den faluröda

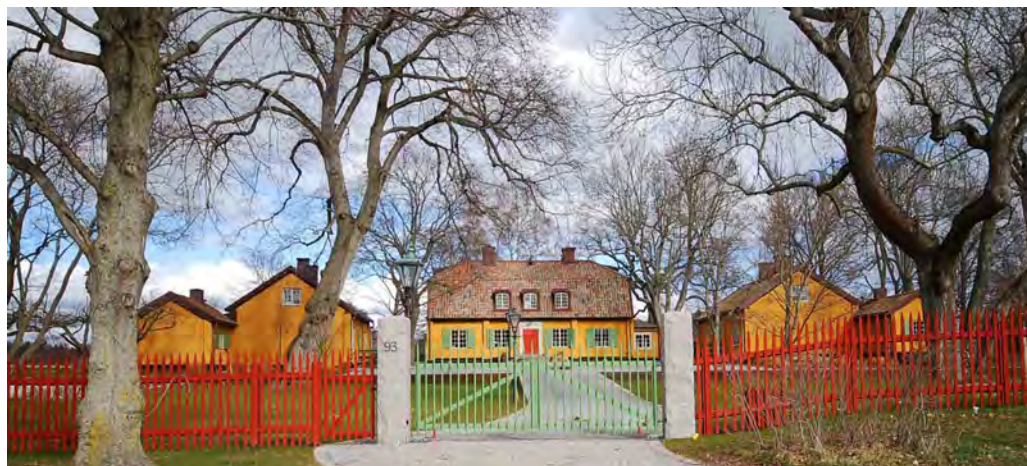
Ekholmsnäs gård med huvudbyggnad och flyglar från 1778.

Kärnan i herrgårdsmiljön från 1778 vid Ekholmsnäs gård är den symmetriskt uppbyggda mangården med huvudbyggnad med två flyglar, samtliga med gulputsad fasad och tegeltak. Huvudbyggnaden har mot framsidan en mycket karaktäristisk utformning för byggnadstiden med bland annat klassicerande portal, tätspröjsade fönster och högre avvalmat brutet tak. Den har nyligen fått en liten bakre tillbyggnad. Mitt på mangårdens inre del mot trädgården står en liten faluröd bod krönt av en spira. Ett mer sentida tillskott, också av stort intresse, är det modernistiska uterummet i trädgården, troligen från 1940-talet. Faluröda spjälstaket omgärdar mangård och trädgård med rundel och högvuxna lövträd. Från 1800-talet är troligen en långsträckt timrad uthuslänga under tegeltak.

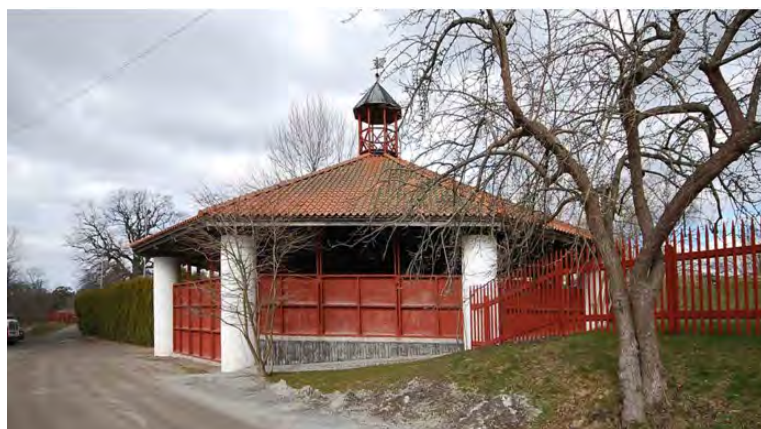
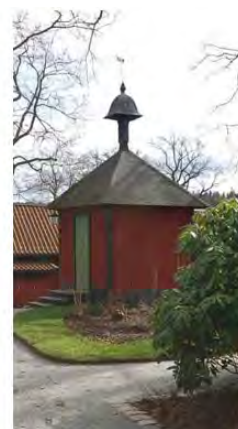
Manegebyggnaden utformad av Bengt Lindroos 1985. Den lilla spirkrönta boden på mangårdens inre del.

Ekonomigården i väster är av yngre datum. Ett stort falurött stall och en ladugårdslänga är troligen från 1900-talet. Arkitekten Bengt Lindroos har ritat den åttkantiga faluröda manege som uppfördes 1985. Ekholmsnäs väl sammanhållna herrgårdsmiljö har som helhet mycket stora kulturvärden.

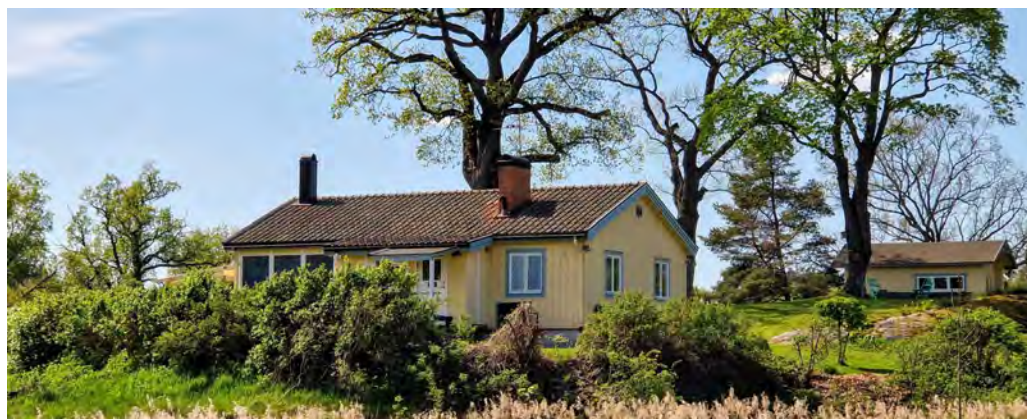
Typvilla ritad av Bengt Lindroos och Sven Markelius.

Öster om Ekholmsnäs ligger några spridda bostadshus längs vägen fram mot sundet mot Killinge. Lidingö 12:6 är en liten villa som är bygd 1943, med ljusgul panelfasad, som varit trädgårdsmästarebostad till Ekholmsnäs. Villan, som kallas modulhuset, har en intressant bakgrund. Den ritades som ett förslag till typhus av två av Sveriges välkända företrädare för funktionalismen, Bengt Lindroos och Sven Markelius.

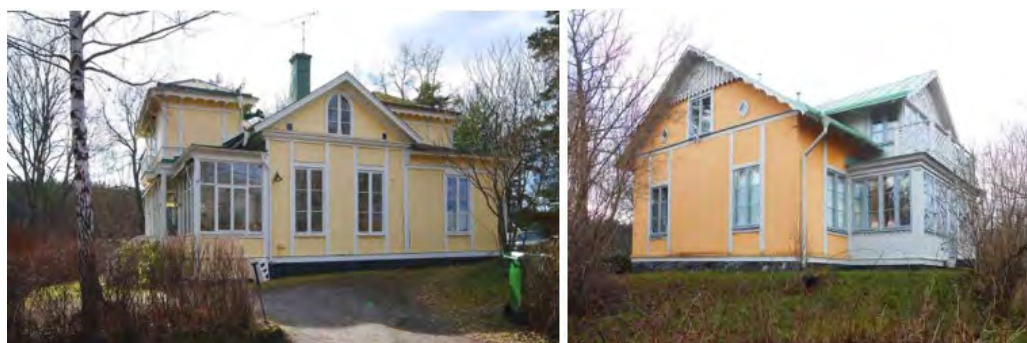
Björkholmen (vänster) är en ståligt utformad sommarvilla i ljus panelarkitektur som är välbevarad sedan ca 1865. Björkudden (höger) från 1876 är en välbevarad före detta sommarvillorna från 1860-1870-talet vid Ekholmsnäs.

Lidingös sena 1800-talsutveckling till sommarö kommer väl till uttryck i två välbevarade före detta sommarvillor. Björkudden (Lidingö 12:241) är en gulputsad större villa från 1876 med stor glasveranda. Björkholmen (Lidingö 12:242) är en sommarvilla i ljus panelarkitektur med stor glasveranda, rikt indelade fönster och lågt torn. Villan är från ca 1865 och en av Lidingös äldsta sommarvillor. Ekeberg (Lidingö 12:243) är en gulmålad mindre villa i enkel panelarkitektur med glasveranda på ena gavelsidan, sannolikt från 1800-talets slut.

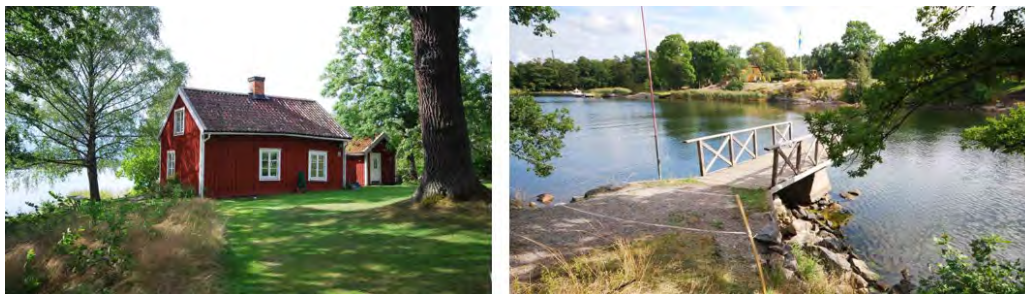
Fiskarstugan på Hustegaholm (vänster) anses härstamma från 1700-talets senare del. Den har renoverats på senare år, men är ett karaktärsfullt inslag i kulturmiljön. Ångbåtsbryggan på Hustegaholm (höger). Hela platsen är en liten maritim kulturmiljö viktig att bevara.

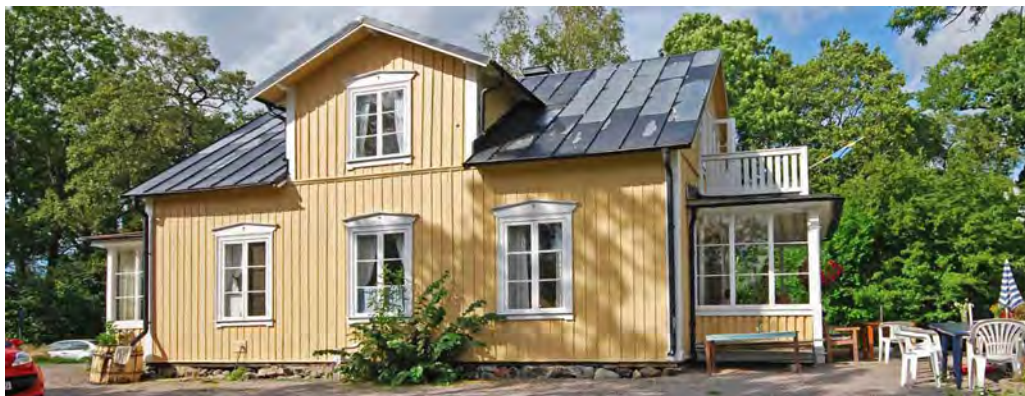
Sjövillan på Hustegaholm byggdes som vaxljusfabrik 1832 och byggdes om till bostad redan 1847. Sjövillan är i dag den enda mer ursprungligt bevarade äldre byggnaden på Hustegaholm och är av mycket stort kulturhistoriskt värde. (Lidingö 5:136)

timrade logen samt den gula Sjövillan, byggd som en liten vaxljusfabrik 1832. Sjövillan som byggdes om till bostad 1847 är utformad i en lätt klassicerande panelarkitektur. Det är i dag den enda mer ursprungligt bevarade äldre byggnaden på Hustegaholm. Övriga byggnader är starkt renoverade på senare år. Kulturhistoriskt intressant är även en kvarvarande ångbåtsbrygga i trä på stenfundament. Bryggan är en mycket intressant liten maritim kulturmiljö och har även stort värde i vattenvyn över sundet mot Ekholmsnäs gård.

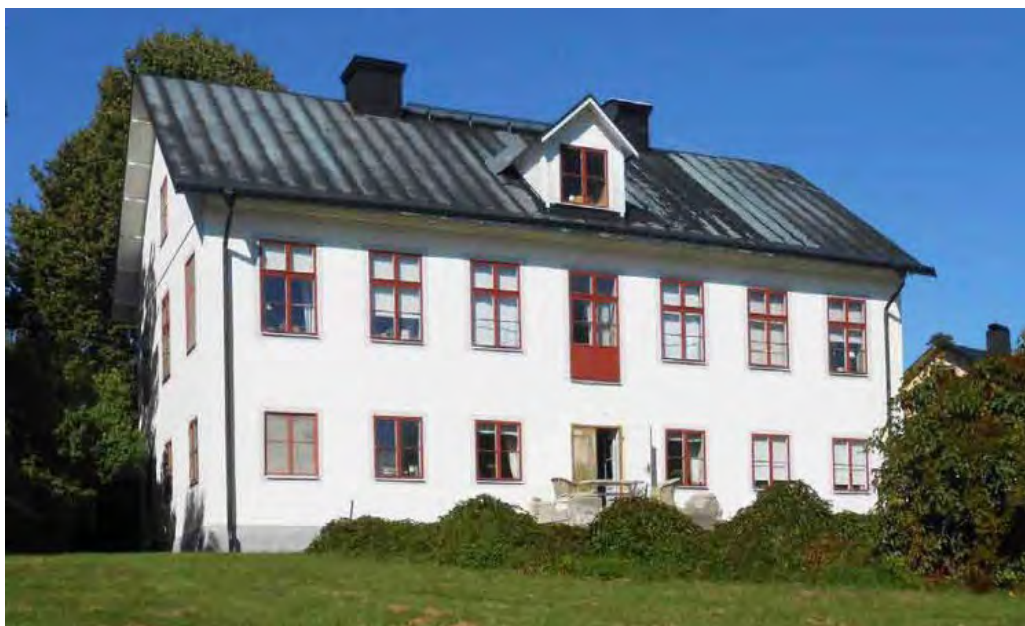
Den vitputsade huvudbyggnaden på nuvarande Östra Yttringe var färdigbyggd 1801. I dag är den varsamt upprustade byggnaden Lidingös bäst bevarade lilla herrgårdsbyggnad med sengustaviansk karaktär.

Den vitputsade huvudbyggnaden på nuvarande Östra Yttringe var färdigbyggd 1801. I dag är den varsamt upprustade byggnaden Lidingös bäst bevarade lilla herrgårdsbyggnad med sengustaviansk karaktär, både exteriört och interiört. Trädgården mot Hustegafjärden har delvis kvar en äldre karaktär liksom den f.d. kuskbostaden av putsad sten. Arrendatorsbostaden samt trädgårdsmästarbostaden vid gårdsdammen är från 1890-talet. Ute i hagmarken strax väster om gården står det stora faluröda spannmålsmagasinet från sent 1800-tal. Inga andra ekonomibyggnader finns i behåll.

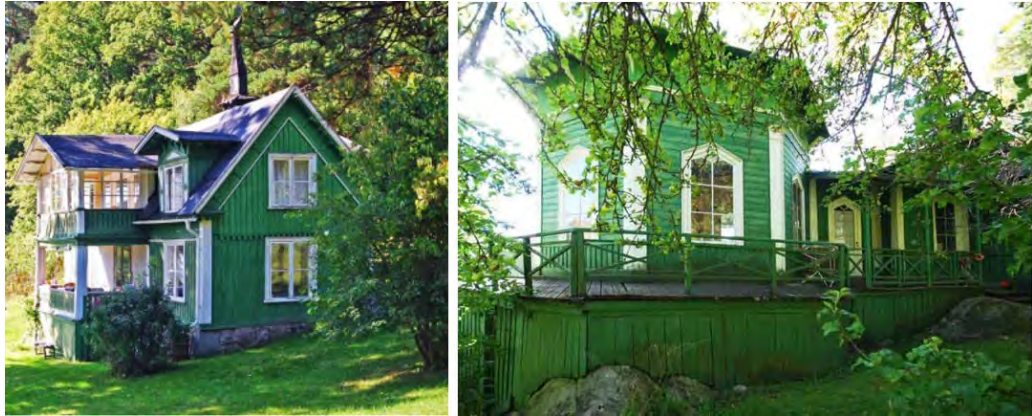
1810 fanns i Tomtebo två stugor som kallades Sjöstugorna och användes som fiskartorp. De byggdes om till sommarnöjen under andra hälften av 1800-talet.

Tomtebo, (Lidingö 6:18), ursprungligen Hedvigsberg, från 1868, är Lidingös bäst bevarade småskaliga tidiga sommarnöje. Nedanför kustskogen, med vida vyer över fjärden, ligger fyra små grönmålade panelklädda bostadshus med papptäckta tak, inramade av spjälstaket och trägrind. Tomtebo har en intressant och rik byggnadshistoria med ovanligt mycket ursprunglighet bevarad i utformning och byggnadsdetaljer. Två av husen är ursprungligen små fiskarstugor som fanns här redan 1810 och som bevarar detaljer av 1700-talstyp. Särskilt två av sommarvillorna är mycket välbevarade. Den ena återspeglar den klassicerande träarkitektur som ofta kännetecknade tidiga sommarnöjen. Den andra, paviljongvillan, har en mycket

originell utformning från 1890-talet med flera drag av det sena 1800-talets rikt utvecklade panelarkitektur. Till Tomtebo hör även en överbyggd källare och vid sjön en båtbygga.

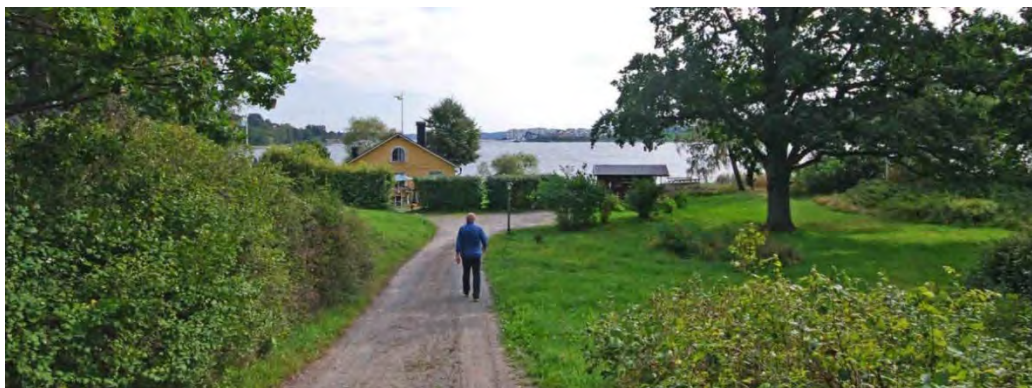
Av stort kulturhistoriskt värde är sommarnöjesmiljön på Christinehäll med totalt fyra små sommarvillor från 1860-talet (Lidingö 6:28, 6:29, 6:115 och 6:116).

Välbevarat är även Christinehäll (Lidingö 6:28, 6:29, 6:115 och 6:116) med totalt fyra små sommarvillor från 1860-talet som hade en egen ångbåtsbygga vid fjärden. Christinehäll är jämte Tomtebo och Karlsro ett av Lidingös äldsta sommarnöjen. Husen fick en ganska anspråklös tidstypisk utformning med fasad i gulmålad liggande fasspântpanel samt stående panel i gavelrösten. Några villor har verandor med lövsågade snickerier. Den påkostade trädgårdsanläggning som fanns i slutet av 1800-talet kan delvis fortfarande uppfattas. Mycket beroende av den välbevarade sommarvillan Christinehäll 4 finns här mycket stora kulturvärden i den lilla kulturmiljön av tidiga, mer enklare utformade sommarvillor.

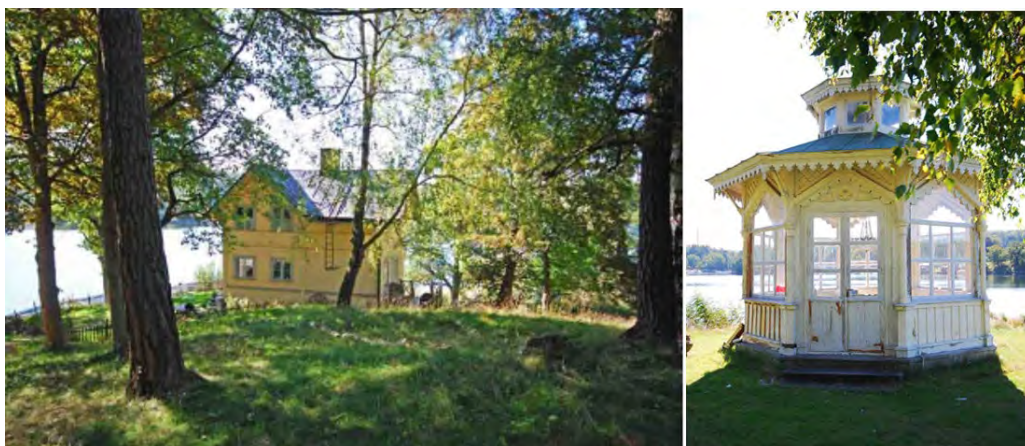
Villa Karlsro och den lilla glaspaviljongen.

Karlsro (Lidingö 6:16 och 6:17) bebyggdes som sommarnöje 1868 när den äldsta av de två sommarvillorna uppfördes, senare ombyggd på 1950-talet. På 1880-talet tillkom ännu en sommarvilla präglad av det sena 1800-talets panelarkitektur i schweizer-stil, i stort sett fortfarande väl bibehållen. Extra stora kulturvärden har villans glaspaviljong som sedan 1877 syns långt över fjärdens vatten.

Den stora vitmålade paviljongen med rikliga snickerier och stora spröjsade fönster är mycket ursprunglig även på detaljnivå. Karlsro med glaspaviljongen är som helhet en av Lidingös mest värdefulla miljöer från det sena 1800-talets stora sommarnöjepok. Bellevue (Lidingö 6:25) är en sommarvilla från 1869 som renoverats till mer av 1940-talskaraktär under efterkrigstiden.

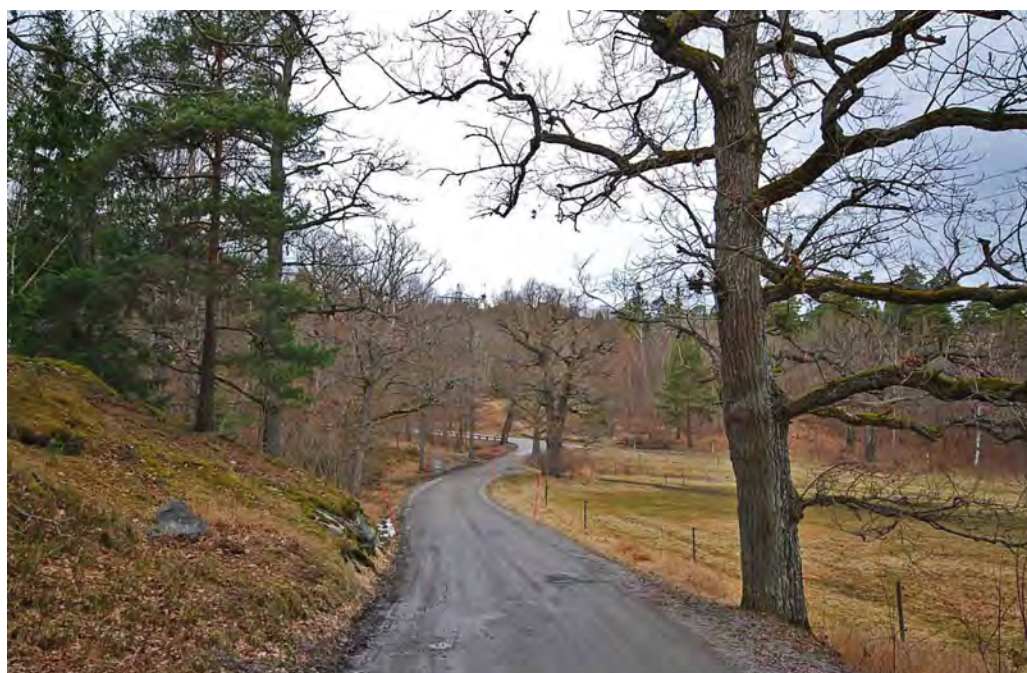
Långängsvägen är en genuin äldre landsväg som ringlar genom den kuperade skärgårdsterrängen, delvis genom skogsmark och delvis genom det småskaliga kulturlandskap som kännetecknar Långängen. Vägen mynnar ut i Ekholmsnäsvägen.

Mycket karaktärsfull är gårdens tillfartsväg Långängsvägen som på karta kan härledas tillbaka till 1846 eller så tidigt som 1775 och tillkomsten av Ekholmsnäs gård i norr. Tillfartsvägen har alla gamla vägars kännetecken såsom dragning i torrlänta lägen, följsamheten till skärgårdslandskapets och terrängens skiftningar med backar och krökar.

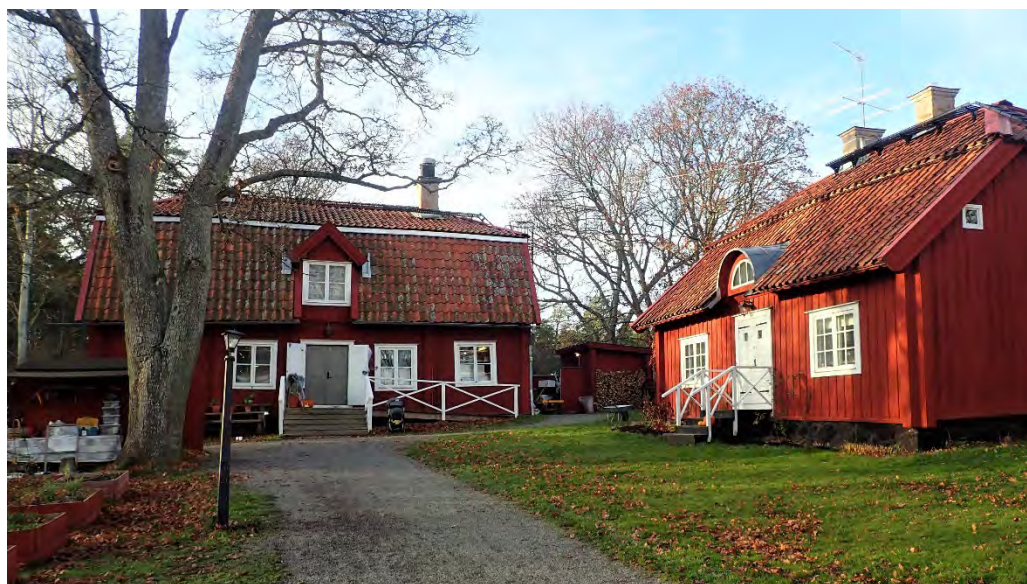
Långängens välbevarade mangårdsbyggnad från ca 1775 och flygel till höger från 1815–1817.

Mangården omfattar mangårdsbyggnad och bostadsflygel som båda är knuttimrade i en våning med vind och med fasad i locklistpanel och brädslagna pardörrar. De höga brutna taken med avvalmade gavelspetsar täcks av enkupigt taktegel. Mangårdsbyggnaden från ca 1775 har en sexdelad plan och en utformning som ofta förknippas med exempelvis små officersboställen eller prästgårdar under denna tid. Fönstren är på 1700-talsvis kvadratiska och fyrspröjsade. Bostadsflygeln från ca 1815–1817 har till skillnad från mangårdsbyggnaden tätspröjsade tvåluftsfönster och ett lunettfönster över entrén.

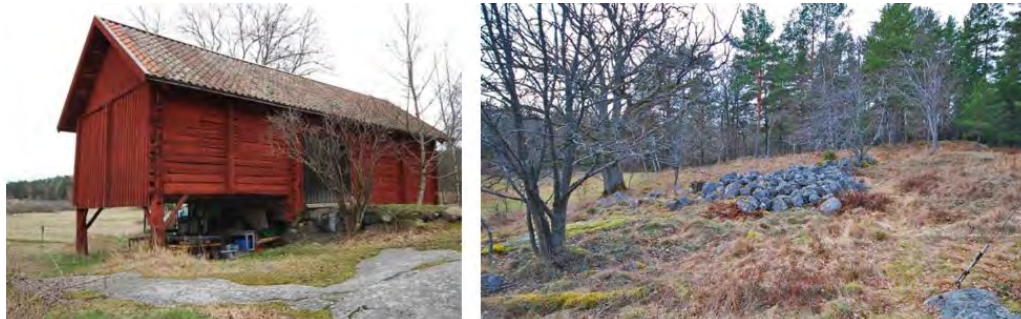
Den timrade logen från 1807 är av mycket stort kulturhistoriskt värde. (Lidingö 12:8). På en höjdrygg strax nordväst om gården finns det gravfält från yngre järnålder som sannolikt är ett gårdsgravfält. Det omfattar ca tolv gravar i form av runda stensättningar. (Raä Lidingö 9:1)

Av mycket stort intresse är även den knuttimrade logen från 1807, som är av hög ålder för en ekonomibygnad. På fastigheten finns också en timrad bod med kort taksprång och breda vindskivor med karaktär från 1800-talets mitt.

På en höjdrygg strax nordväst om gården finns det gravfält från yngre järnålder som sannolikt är ett gårdsgravfält (Raä Lidingö 9:1). Det omfattar ca tolv gravar i form av runda stensättningar. De obrutna öppna siktvyerna mellan gravfältet på krönet och

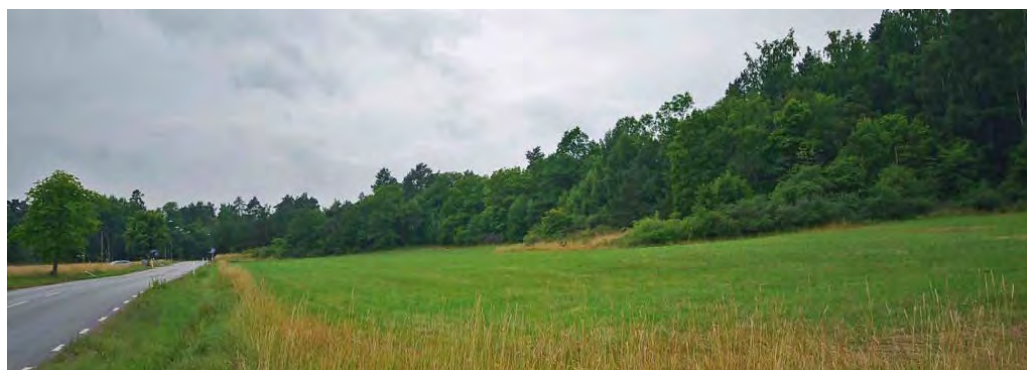
Sundby ödegårds lämningar ligger i kanten av skogsbrynet samt på en åkerholme i början av den öppna sluttningen ner mot Elfviksvägen. (Raä Lidingö 36:1)

På en åkerholme vid skogsbrynet öster om Rudboda gård finns lämningar efter Sundby tomt. Lämningarna består av ett större område (Raä Lidingö 36:1) med bebyggelselämningar som sträcker sig från den före detta åkern längre upp i lövskogssluttningen. Fornlämningarna utgörs framför allt av troliga husgrunder som sannolikt indikerar den medeltida gårdens tomt, i bruk fram till att gården övergavs 1789. I anslutning finns även flera agrarhistoriskt intressanta lämningar i form av odlingsrösen, vägnät och andra spår efter hävden av gårdens inägor (åker och äng). Inägorna omgav gården i sluttningen ned mot den dåtida strandlinjen. På bergskrönet norr om gården finns även en förhistorisk grav, en rund stensättning (Raä Lidingö 4:1).

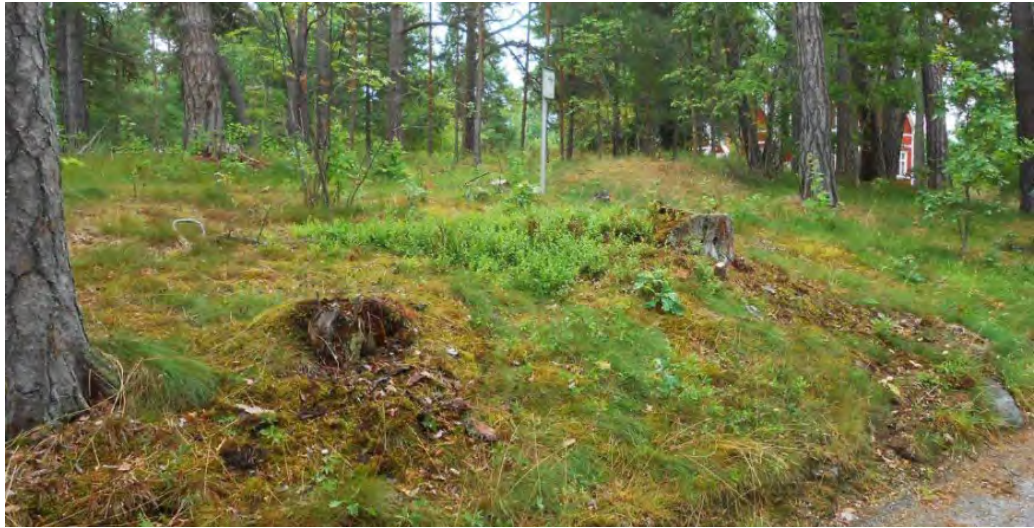
Delar av vad som troligen var Sundby gårdsgravfält finns ännu kvar vid Rudalid. (Raä Lidingö 24:1)

Vid Rudalid på nedre sidan av landsvägen finns två järnåldersgravar i en tallbacke. De är möjligen en rest av ett i övrigt förstört gravfält som kan ha hört samman med Sundby som ett gårdsgravfält. Sundby kan kanske även ha haft ett äldre gårdsläge här, närmare den dåtida strandlinjen. Gravarna utgörs av en hög och en rund stensättning. De tillhör yngre järnålder, ca 500–1050. (Raä Lidingö 24:1)

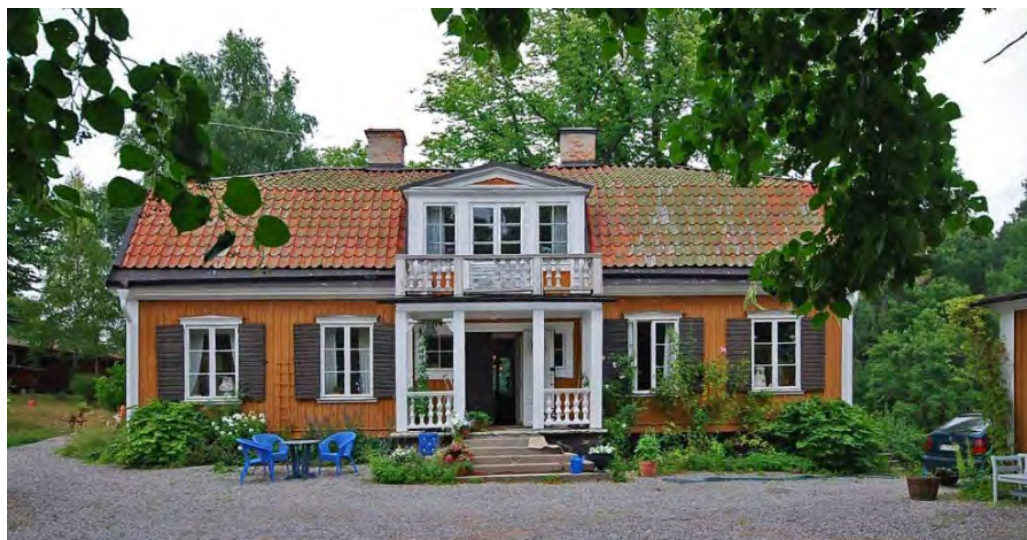
Rudboda gård är en av Lidingös mest genuina och väl bibehållna agrara gårdsmiljöer med byggnader uteslutande från 1800-talet. Manbyggnaden från 1800-talets början fick sin huvudsakliga utformning på 1840-talet.

Rudboda gårdsmiljö strax väster om Sundby omges fortfarande delvis av gamla agrara marker. Miljön karaktäriseras av en mängd gårdsbyggnader i traditionell utformning och funktionsuppdelning. Här finns den gula mangårdsbebyggelsen från ca 1800 bland höga lövträd, samt en separat faluröd ekonomigård och en trädgård. Mängden gårdsbyggnader från 1800- och tidigt 1900-tal ger en god återspeglning av byggnads- och jordbruksutveckling på en mindre herrgård i skärgården under motsvarande tid. Anläggningen är en av Lidingös bäst bevarade agrara gårdsmiljöer och är av mycket stort kulturhistoriskt värde.

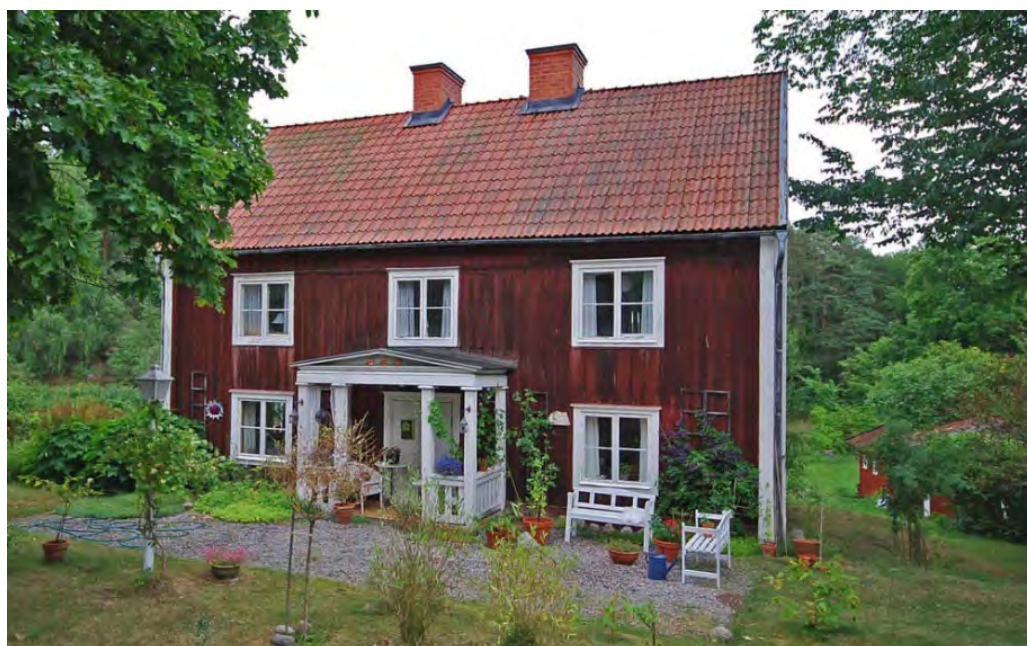
Rudboda Gårds sannolikt äldsta bostadshus, troligen med rötter i 1700-talet, har senare använts som statarbostad. I dag den enda bevarade i sitt slag på Lidingö.

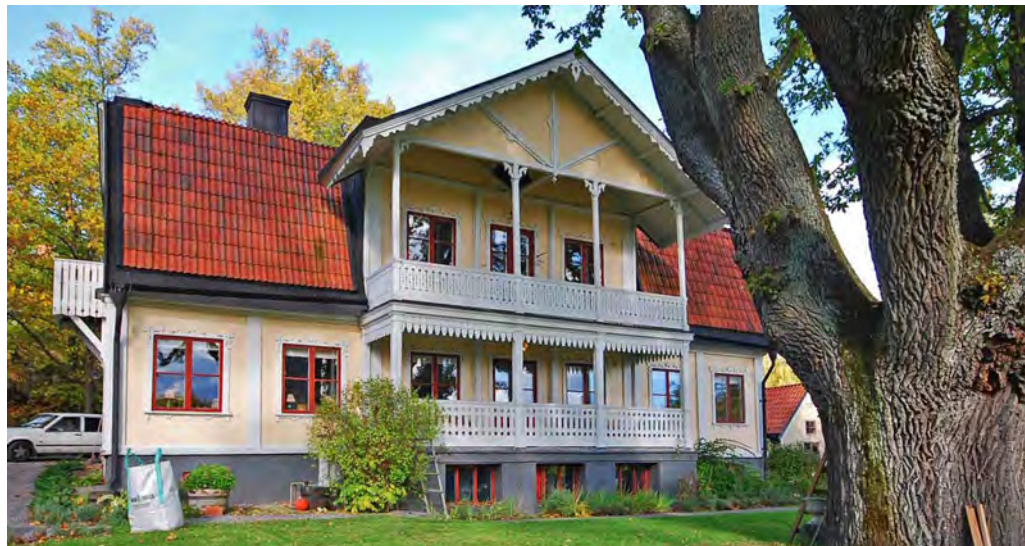
Kottla gård från 1780–1790 tillbyggdes på 1880-talet mot trädgården med denna mycket rikt utsmyckade veranda i två våningar. Kottla mangårdsbyggnad är en av de äldsta och mest värdefulla i sitt slag på Lidingö. (Lidingö 9:74.)

Kottla gård (Lidingö 9:74) är den äldsta bebyggelseenheten i söder, med anor från 1600-talet. Starkt karaktärsbärande i kulturmiljön längs vägen är den välbevarade mangårdsmiljön med huvudbyggnad präglad av sent 1700-tal och 1800-tal. Detta är en av Lidingös bäst bevarade och mest ursprungliga äldre mangårdsbyggnader. Häckar, staket och högvuxna lövträd ramar in mangården mot vägen och bidrar i hög grad till vägens starka förankring i Lidingös agrara förflutna. Gården har format grundstrukturen i bebyggelsemönster och markanvändning i bygden kring vägen. En före detta ekonomibygnad till Kottla, kanske från ca 1800, står på den avsondrade granntomten (Lidingö 9:98). Spåren av ett småskaligt hävdad agrart kulturlandskap på gårdens gamla inägor är lätta att uppfatta på flera ställen längs vägen. Detta med tonvikt på området kring Kottla gårdstomt. Delvis har detta senare förändrats genom avstyckningar för sommarvillor som gjordes i tidigt 1900-tal. Detsamma gäller igenväxning i sen tid av tidigare hävdad åker, äng och betesmark. Enstaka inslag finns i grannskapet fortfarande av stenmurar, små odlingsrösen och gamla solitära lövträd. Villorna kring Kottla gård ligger i två glesa men koncentrerade klungor, norr

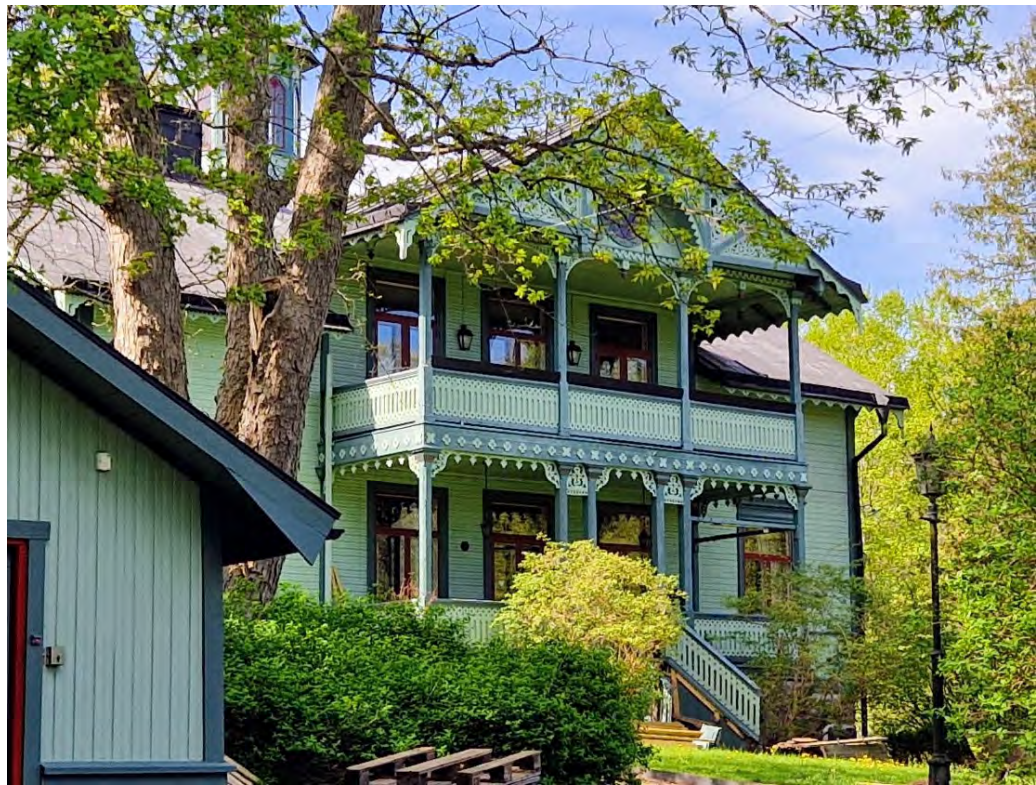
Finedal 1. Villa Finedal från 1886 är en av skärgårdens välbevarade sommarvillor och skyddas som byggnadsminne enligt Kulturmiljölagen.

En mycket genuin och särpräglad kulturmiljö är den före detta sommarvillan Villa Finedal (Finedal 1) samt den anslutande Fyrverkerifabriken (Lidingö 9:56) vid Stockbysjön. Båda är skapade av artillerifyrverkaren A.R. Törner på 1880-talet. Byggnadsminnet Villa Finedal från 1886 är utförd i en tidstypisk panelarkitektur som är mycket välbevarad.
