Lidingö
stad

Lidingös kulturmiljöprogram 2024

Bilaga 1 – Alla områdesbeskrivningar

ANTAGANDEHANDLING

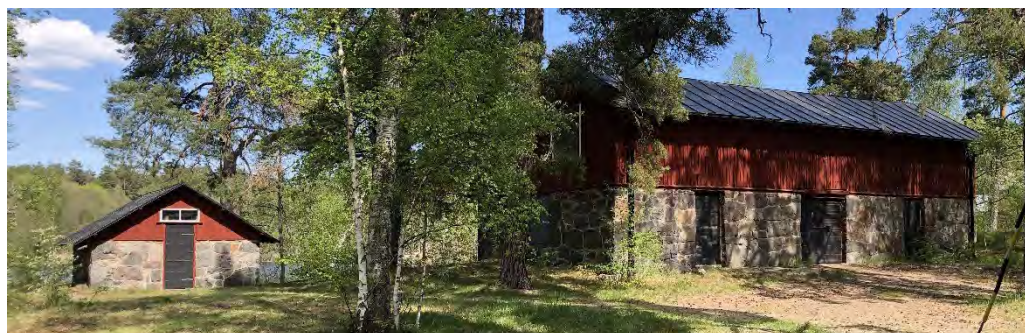
Fyrverkerifabriken från 1880-talet är ett småskaligt industriminne, en mycket värdefull särpräglad industrimiljö, naturskönt belägen vid Stockbysjön.

Framme vid Stockbysjön, nära villan, anlade Törner den lilla fyrverkerifabrik där byggnaderna fortfarande står kvar. Bebyggelsen utgörs av en fyrverkeriverkstad i gråsten och trä, en krutbod i gråsten samt tre faluröda krut- och förrådsbodar, alla under ståndfalsade skivplåttak. Byggnadslämningar och andra spår finns av den industriella verksamheten vid sjön. Den småskaliga anläggningen bland glesa höga furor mellan skogsbyn och sjöstrand är mycket väl sammanhållen.

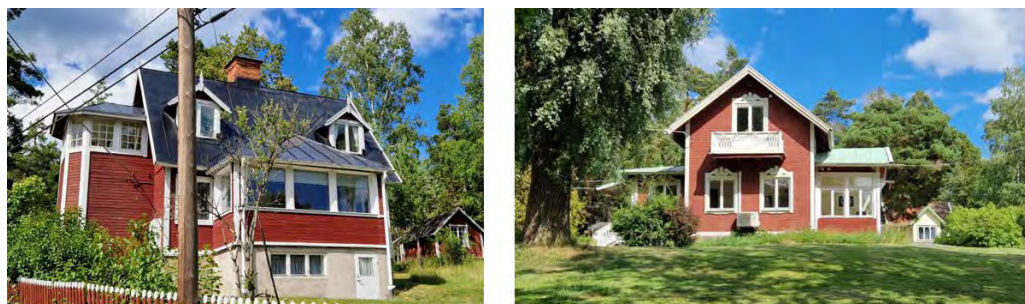
Mitt i Trasthagen, inom fastigheten Alphyddan 1, ligger två små sommarvillor, båda troligen från ca 1885–1890. Båda har trots vissa förändringar mycket kvar av ursprunglig utformning, material och patina från sommarvillornas epok. Alphyddan är därmed mycket karaktärsskapande och av stor betydelse i Trasthagens kulturmiljö.

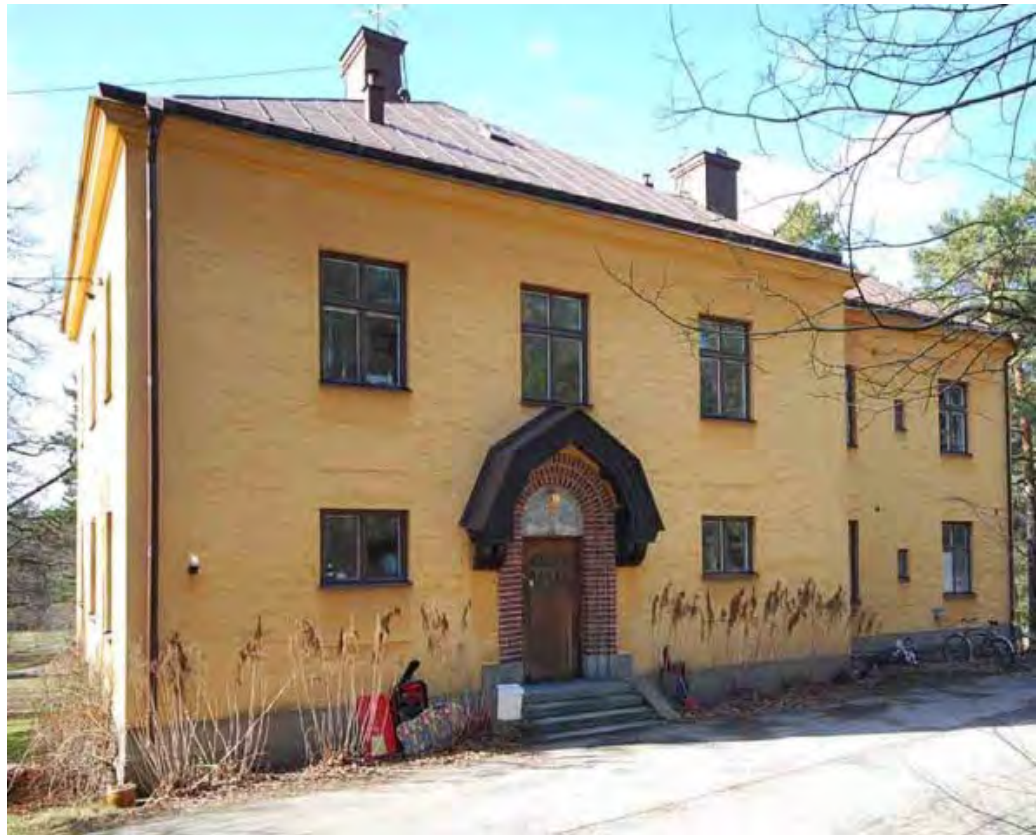
Rektorsbostaden från 1915 har en väl bevarad ursprunglig exteriör.

I parkens mellersta del står den välbevarade rektorsbostaden från 1915 uppförd i två våningar med vind under skiffertäckt valmtak. Tegelstommen är slätputsad/slammad i gult med fönstersnickerier i brunt. Den ursprungliga entrén med tidstypisk dörr har tegelportal med dekorationsmålat tympanonfält och samma typ av kraftiga brutna skärmtak som elevbostaden.

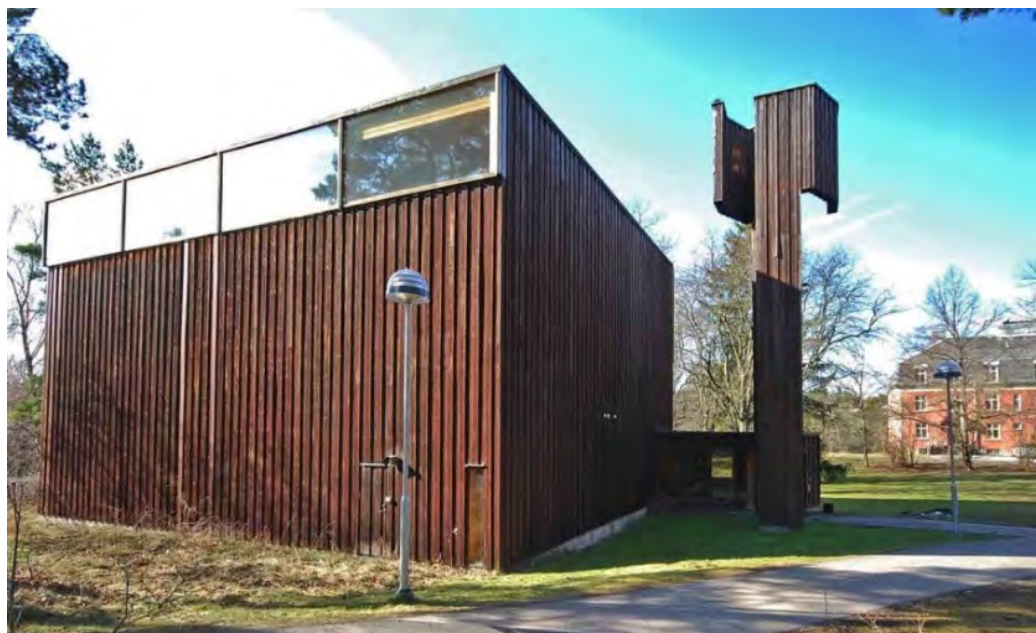
Carl Nyrén har ritat kapellet och kampanilen som uppfördes 1966.

Inramade av tallar i söder ligger kapellet och klockstapeln från 1966, ritade av Carl Nyrén. Byggnaderna har ett minimalistiskt modernistiskt uttryck med dess kubiska form och slutna exteriör med mörk rustik stående träpanel. Västfasadens slutenhet bryts av ett brett fönsterband. Klockstapeln är utformad som en kampanil i mörkt trä med en enkel klockavskärmning.

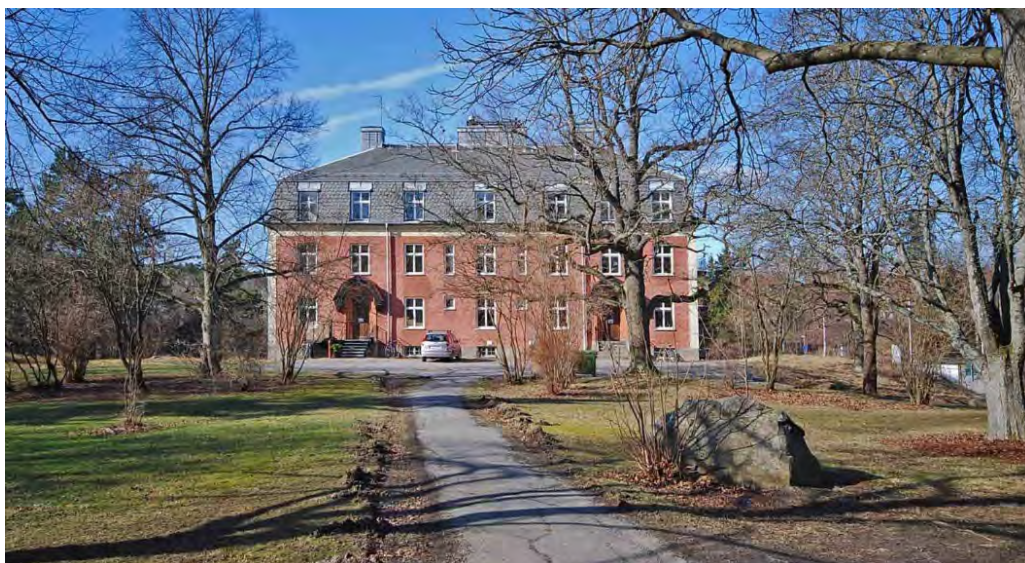
Elevbostaden från 1919 har fortfarande i stort en ursprunglig exteriör. Mycket karaktärskapande är den uppvuxna parken med högvuxna lövträd, grovstammiga furor och små bergknallar som inramar skolbyggnaderna i den kuperade skärgårdsterrängen. Gångvägar binder samman byggnader och vittnar om skolans olika verksamheter.

De före detta skolbyggnaderna är koncentrerade till områdets södra del. Byggnaderna är glest liggande, sammanlänkade av gångstråk och små körvägar, inkomponerade i parken och inramade av de högvuxna träden. Längst i sydväst står den stora elevbostaden från 1919 uppförd i två våningar med vind under skiffertäckt brutet valmtak. Fönster är förändrade på senare år men i övrigt är den ursprungliga 1910-talskaraktären väl bibehållen. Tegelstommen är slätputsad/ slammad i blekt terrakottarött med vitt listverk. Två portiker med tidstypiska dörrar har kraftiga brutna skärmtak på tegelpelare.

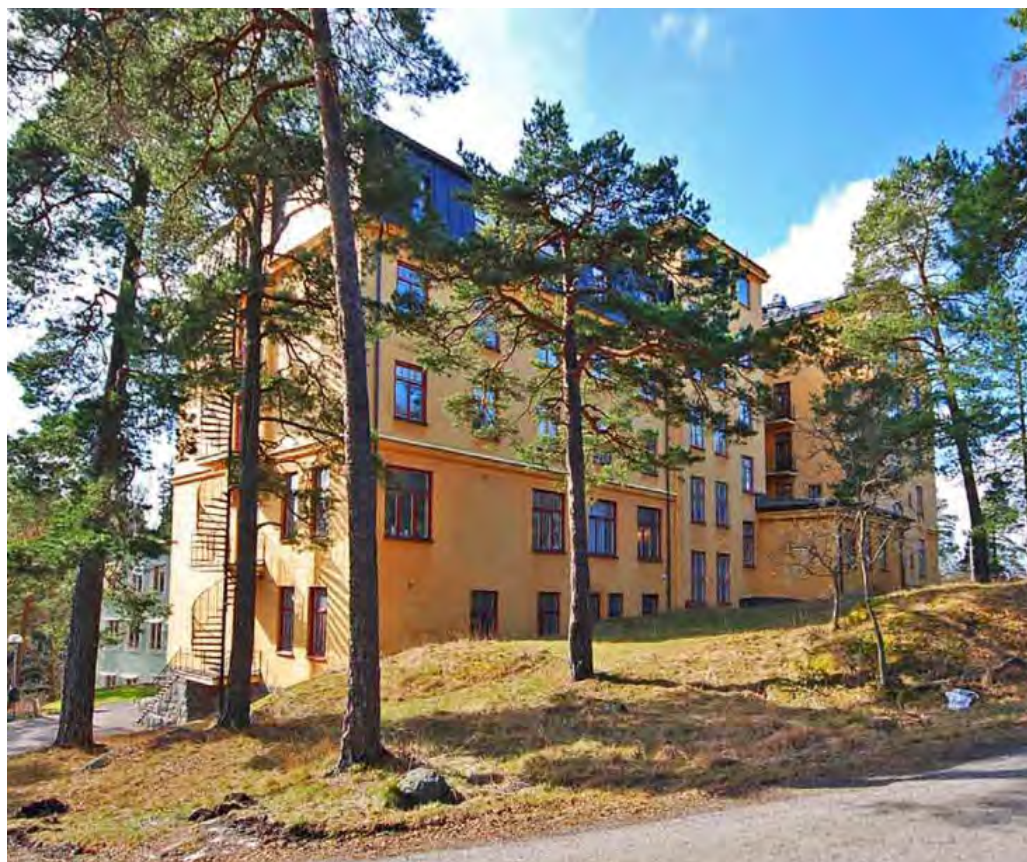
Den monumental huvudbyggnaden från 1908 har en mäktig placering på ett krön av bergsplatån.

- Huvudbyggnaden från 1908 med sin stora volym i 4–5 våningar med vind, monumentala exteriör, släta putsfasad, rusticerad bottenvåning, profilerat listverk och frontespiser.

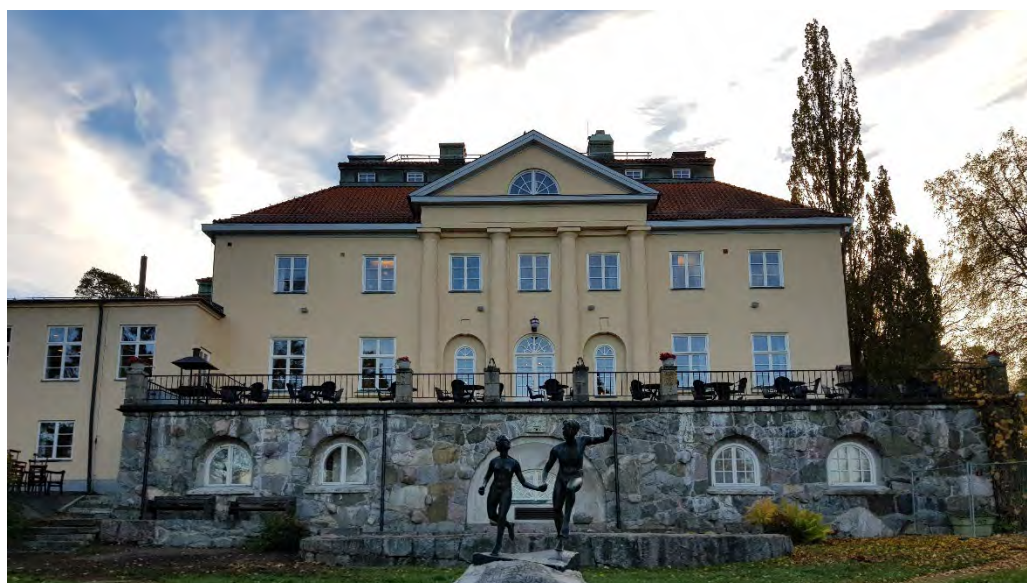
Mästarvillan, gamla Villa Paulsro från 1923, ritad av Edvard Bernhard med fasaden mot trädgården, har tempelgavel, kolonner och den mäktiga gråstensmurade terrassen med källare. Detta är en av Bosöns kulturhistoriska karaktärsbyggnader.

Mästarvillan är en stor stenstadsvilla utformad med klassiska stildrag, såsom stora volymer, tunga släta putsmurar i gulbeige och ett tegeltäckt stort säteritak. Den monumentala trädgårdsfasaden med kolonner, tempelgavel och mäktig trädgårdsterrass i gråsten ger en särskild karaktär. Även om villan senare byggts till och renoverats präglas exteriören fortfarande i stor utsträckning av originalmaterial och detaljutförande, även i stor utsträckning vad gäller de ståtliga entréerna och merparten av de stora spröjsade fönstren. Villan hör i hög grad till den kulturhistoriska grundkaraktären på Bosön.

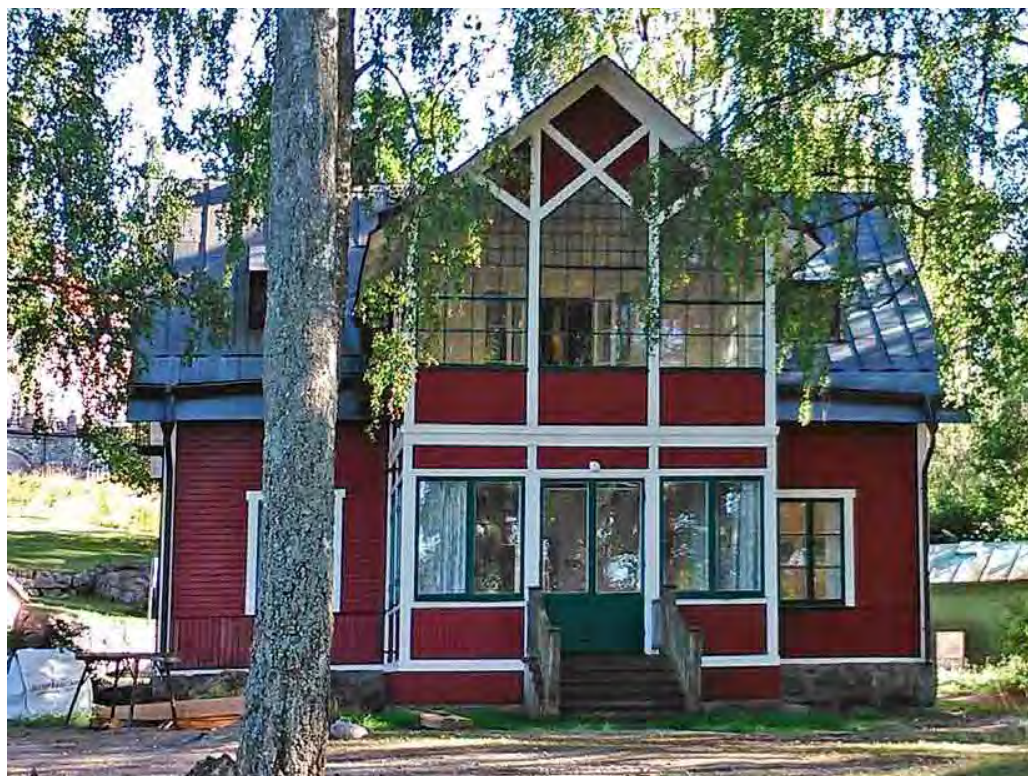
Ett av tre kulturhistoriskt värdefulla bostadshus från slutet av 1800-talet, Sotudden, som ligger nära hamnen. Huset med sin stora veranda har en väl bibehållen exteriör med hög grad av ursprunglighet.

Övriga viktiga äldre byggnader är tre mindre bostadshus som ligger i slutningen närmast ovanför hamnen. Samtliga är från 1910–20-tal och har fasad av rödmålad spåntad panel samt tak av slät falsad plåt. Det ena huset har en mer utpräglat nationalromantisk karaktär med tätspröjsade fönster och brutet tak. Det andra huset är en sommarvilla med en tvåvånings inglasad veranda, delvis utbyggd, med rikt spröjsverk. Det tredje huset är något förändrat vad gäller fönstren.

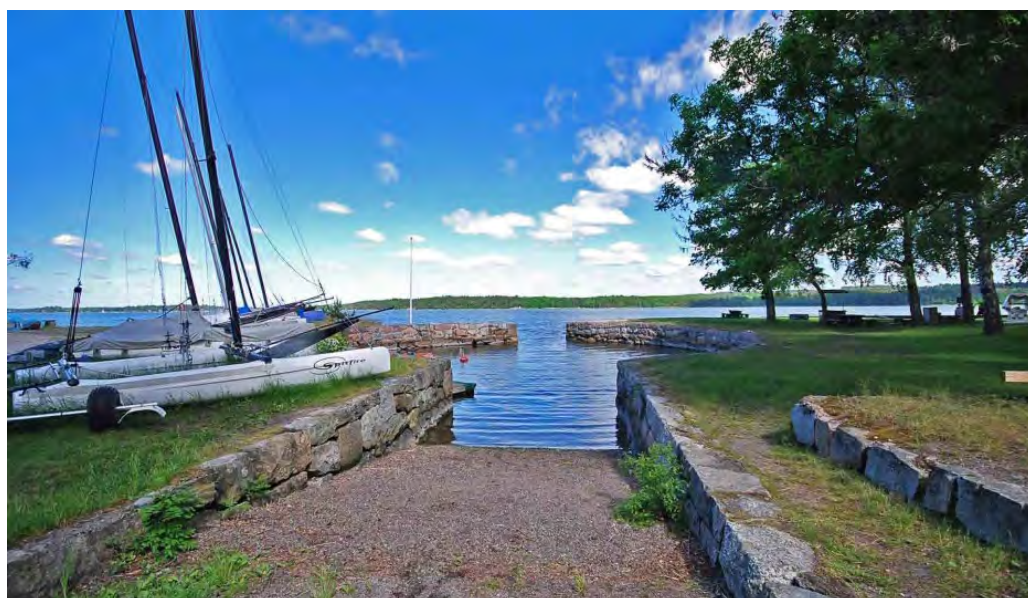
Hamnmiljön är en av Bosöns kulturhistoriska kärnmiljöer, kvar från villaepoken. Hamnen med två små pirarmar är murad och stenskodd och bevarar småskalig äldre karaktär.

Hamnmiljön är också en av Bosöns kulturhistoriska kärnmiljöer. Den är murad, stenskodd och har två små pirarmar och bevarar sin småskaliga äldre karaktär. Här finns ett falurött båthus från 1920-talet och en bastu inrymd i ett f.d. fritidshus i form av ett härbre som ställts på en hög betongsöcket.

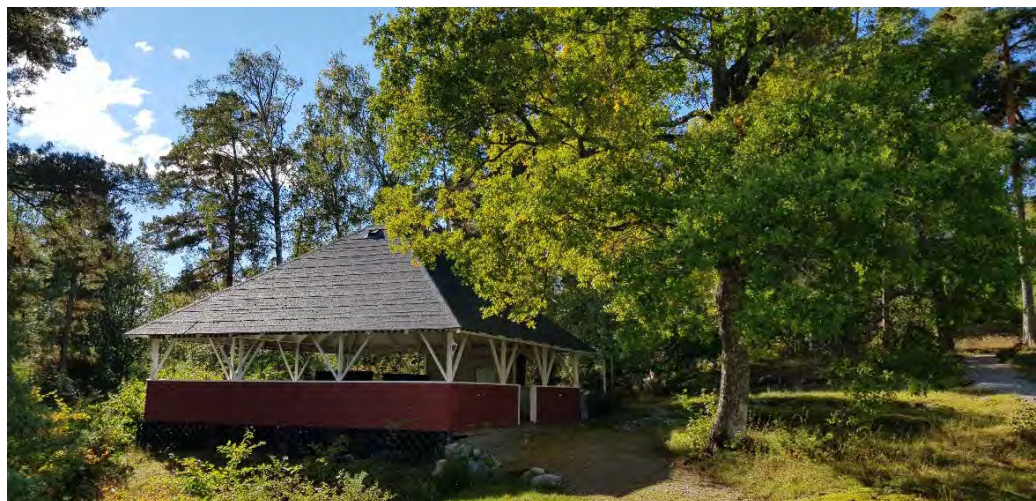
Dansbanan i skogskanten uppfördes på 1930-talet och renoverades på 1990-talet.

Dansbanan i skogskanten uppfördes på 1930-talet och renoverades på 1990-talet. Ett papptäckt stort tälttak med utsirad takfotslist bärs upp av vita strävor. Nederdelen är inklädd med faluröd förvandringspanel.

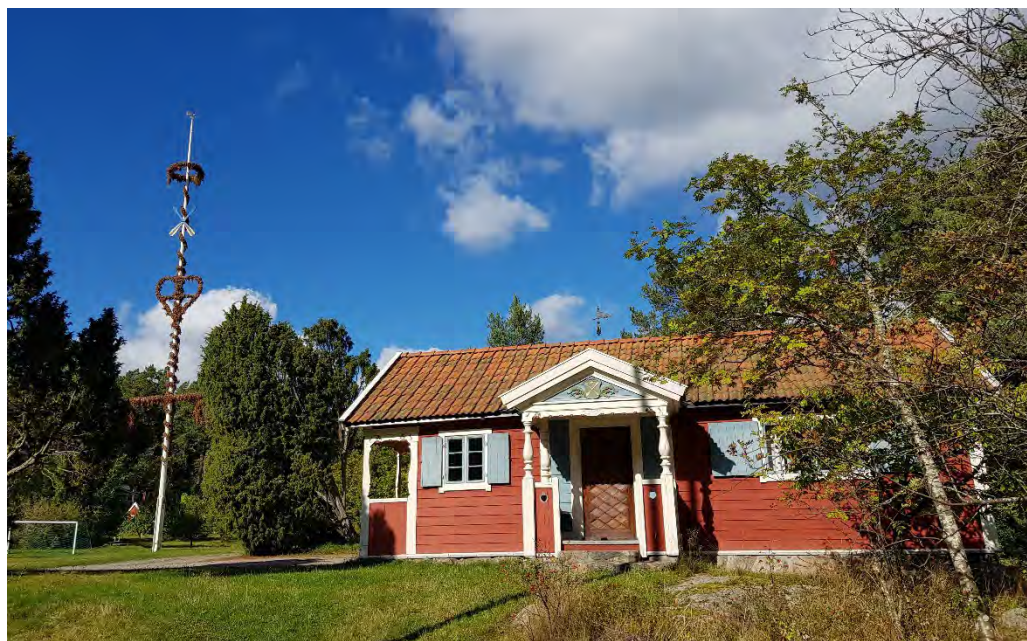
År 1930 uppfördes Bystugan som en gemensam aktivitetsbyggnad, utformad i en romantiserad dalastil. Bystugan är en av områdets kulturhistoriska karaktärsbyggnader.

Bystugan från 1930 är en av områdets karaktärsbyggnader, utformad i en dalastil med nationalromantisk anda. Huset har faluröd förvandringspanel, tegeltäckt sadeltak, tätspröjsade fönster och listverk i vitt, fönsterluckor i dalablått samt både gavelveranda och förstukvist med svarvade stolpar.

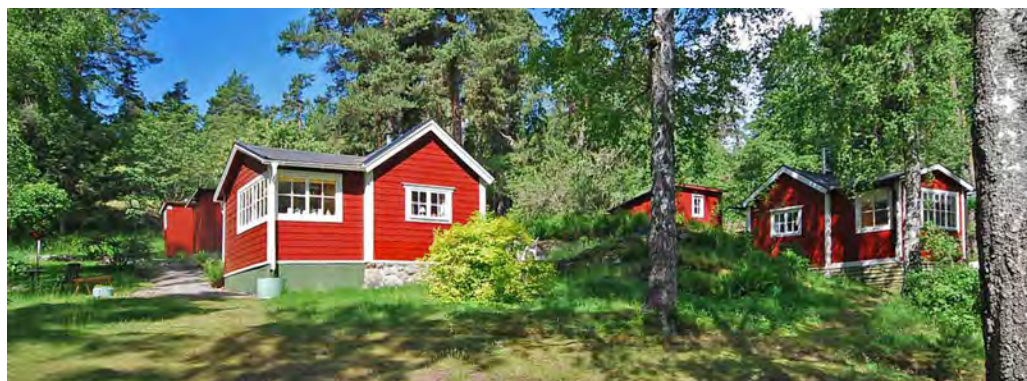
De äldsta stugorna har faluröd panel, ofta vitmålade spröjsade fönster med fönsterluckor och papptäckt sadeltak.

De äldsta stugorna har faluröd panel, ofta vitmålade spröjsade fönster och fönsterluckor och papptäckt sadeltak. De äldsta stugorna har öppna eller förbyggda förstukvistar med hörnstolpar i dalastil. Många stugor har byggts om och till.

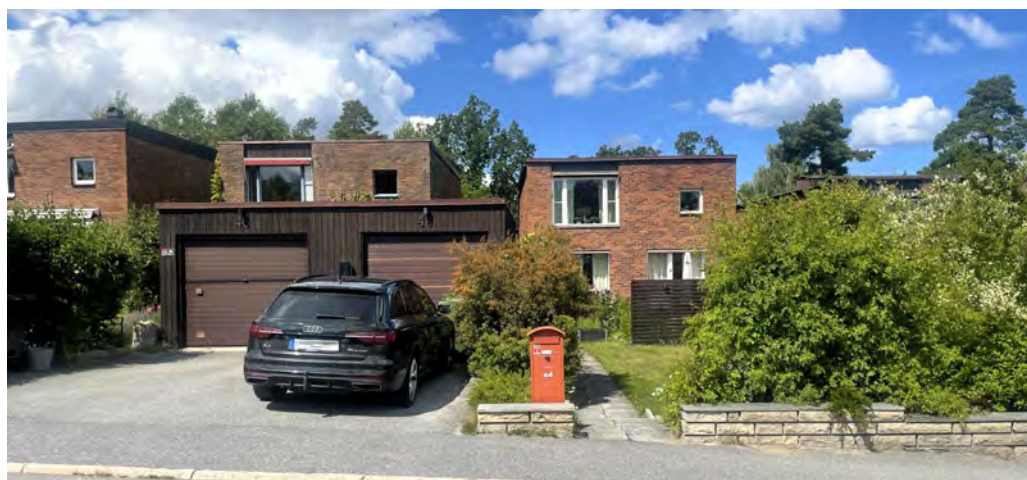
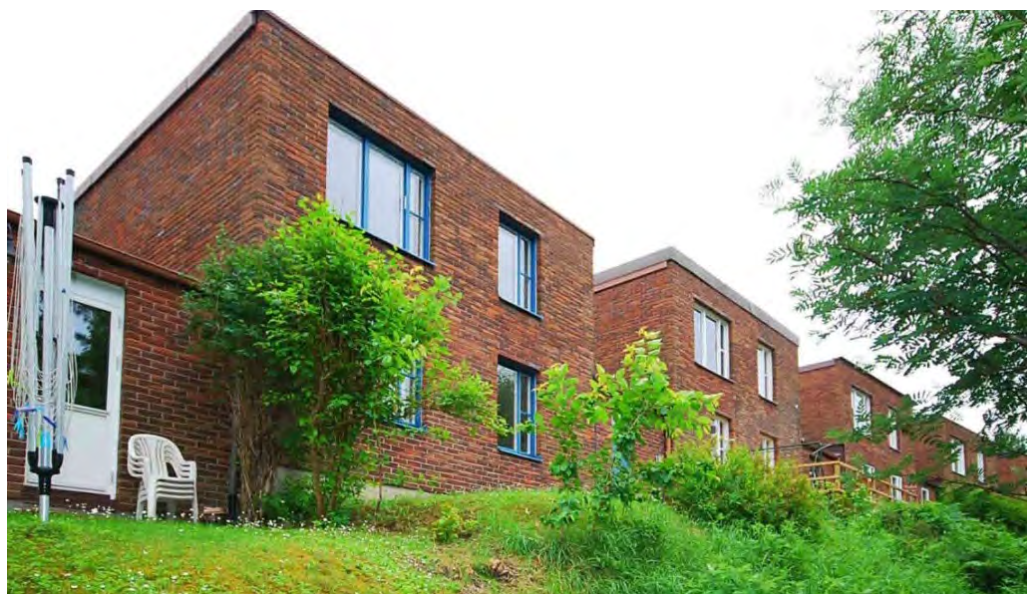
Kvarteret Gläntans radhus är uppförda 1969-71 som tydliga kuber i rött tegel och två våningar.

Kvarteret Gläntans tio kedjehus är utformade som distinkta kuber i två våningar, sammanlänkade med en låg entré- och förrådsdel mellan varje hus. Mot gatan har fönstersättningen med de ursprungliga spröjsade fönstren använts för att skapa ett genomtänkt arkitektoniskt uttryck i fasaden. Den vinkelställda garageplaceringen ger tomterna en tydlig förgårdskaraktär.

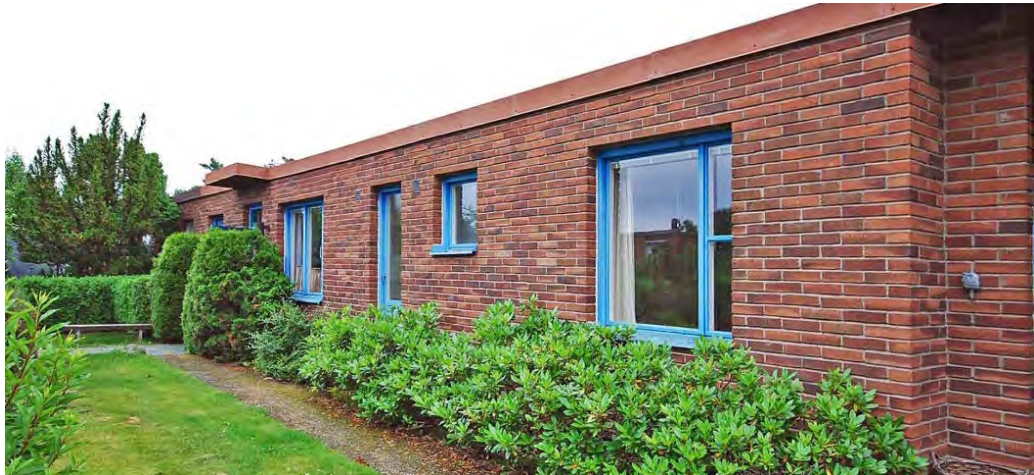
Kvarteret Yxans låga kedjehus.

Kvarteret Yxan karaktäriseras av låga kedjehus och radhus i souterräng. Överbyggda garage och förråd länkar samman husen. Samtliga hus har flacka pulpettak och många bevarar karaktäristiska fönster med sidospröjs liksom ursprungliga trädörrar med panel och glasruta. Tomtkarakteren kan ofta bli mer sluten mot gatan i kvarteret Yxan på grund av husens låga volym samt uppvuxna buskage och häckar.

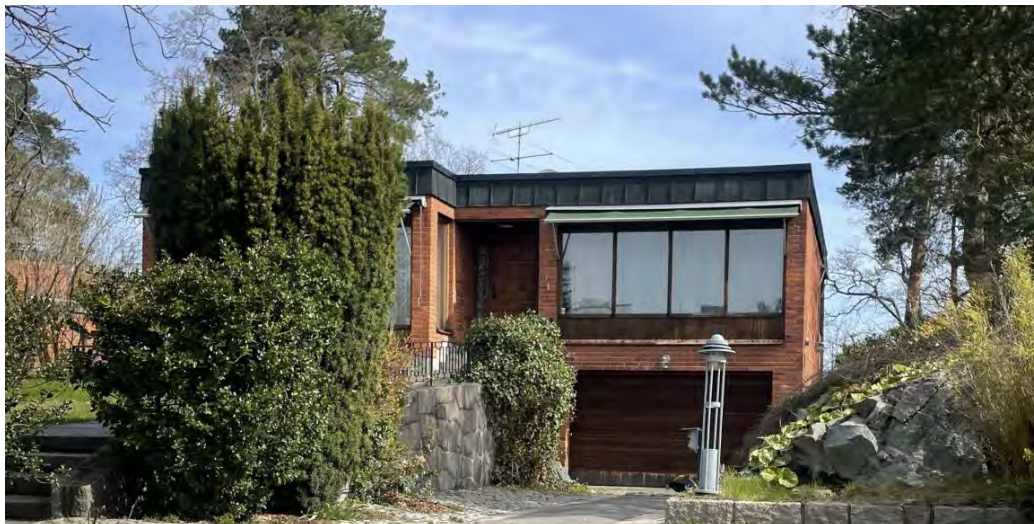
Fastigheten Ripan 22.

Morkullan 7 är den mest elegant utformade av de villor i ljus mexisten som finns i kvarteret Morkullan och Rapphönan. Här kontrasteras bröstningar, entréparti och garageportar i mörkt trä mot den ljusa fasaden.

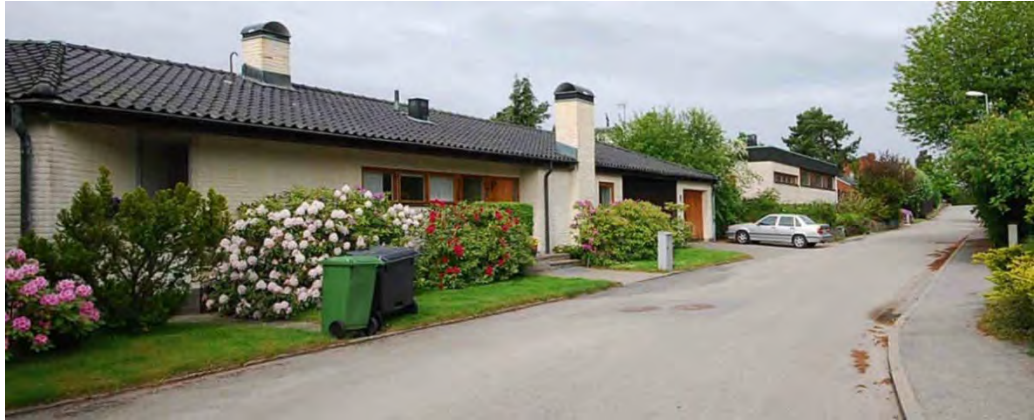
Lidingös kanske främsta exempel på mer exklusivt utformade sena 1960-talsvillor i ljus kalksandsten, mexisten, är de fåtal villor som ligger i kvarteren Morkullan och Rapphönan. På bilden fastigheten Morkullan 8 på Tjädervägen 24.

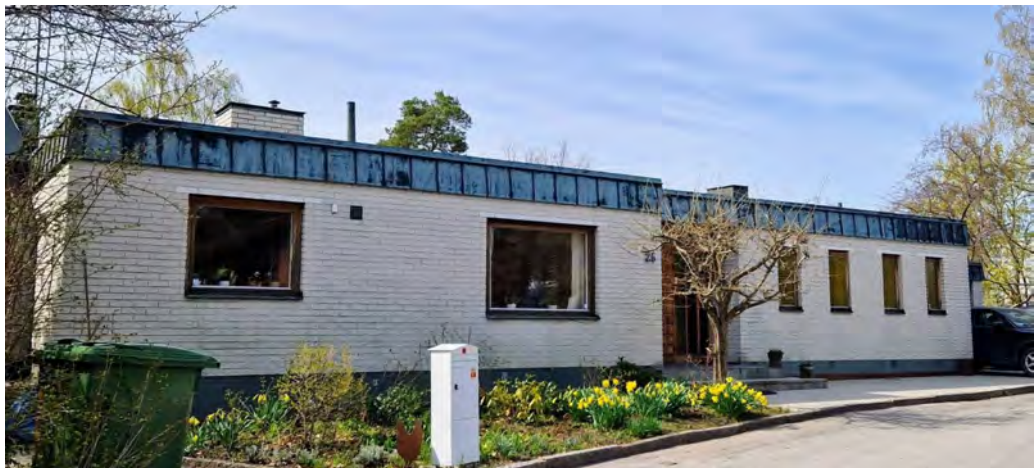
På bilden fastigheten Rapphöna 1 på Tjädervägen 26.

I området i övrigt dominerar annars ljusare trä till entrédörrar, portar och sidoljus. Långa smala horisontella fönsterband bryts av mot stora fönsterpartier. Användningen av ädelträ såsom ibland teak till fönsterpartier och kopparplåt till takfot och taklister är utmärkande för hela villaområdet. Stor omsorg och noggrannhet har visats både helhet och fasaddetaljer i utformning av byggnaderna, inte minst användningen av äkta material, vilket gäller det stora flertalet villor i området.

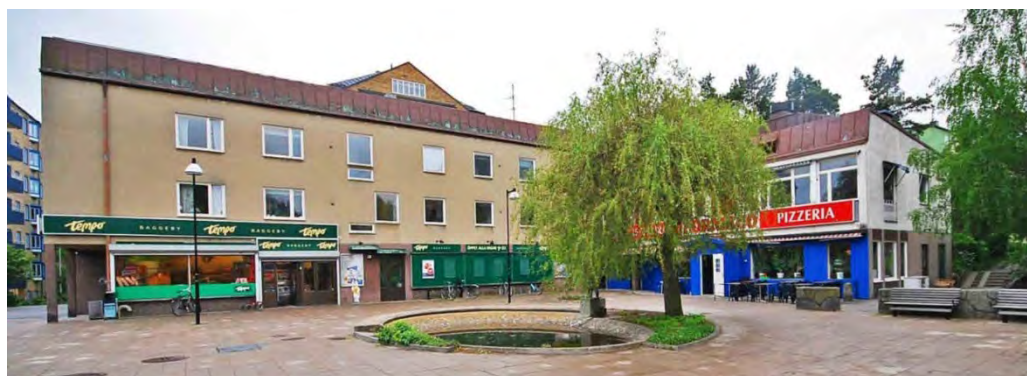
Torget i Baggeby inramas av en låg vinkelbyggd affärs- och bostadslänga med putsfasad, Galeasen 5, samt en motsvarande fristående liten butiks- och kontorslänga inom Jollen 1.

Baggeby torg är utformat som så kallad grannskapsenhet där bostäder och lokaler för butiker, detaljhandel och service inrymts i några lägre vinkelställda byggnader. Två högre punkthus i utkanten av centrum, Skeppet 3 och Kostern 6, markerar centrum. Själva torget avgränsas av en låg vinkelbyggd affärs- och bostadslänga med putsfasad, Galeasen 5, samt en fristående liten butiks- och kontorslänga på Jollen 1. Denna del av centrum uppfördes 1954–1957 efter ritningar av arkitekt Kjell Ödeen.

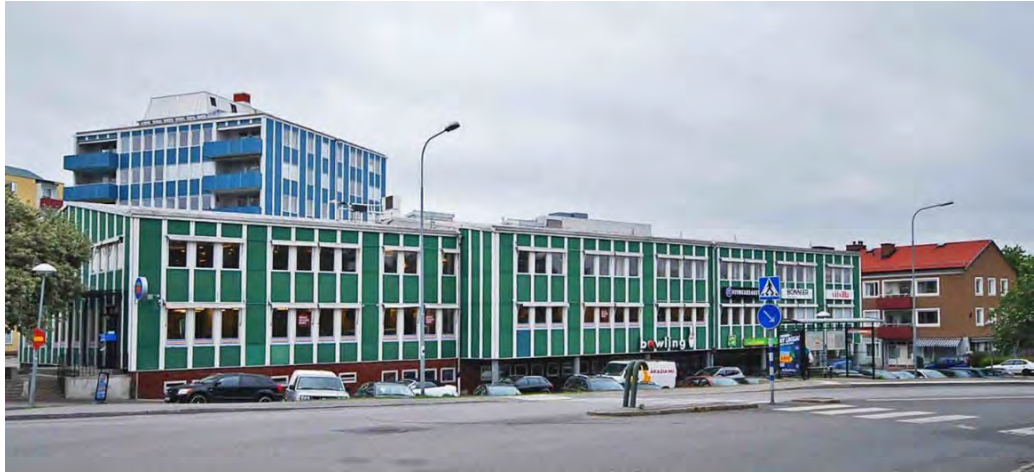
De båda skimrande plåtbeklädda centrumbyggnaderna på Kostern 6 är ritade av Arvid Klosterborg 1961. De har en central betydelse i upplevelsen av Baggeby torg.

Centrum med torget integreras med bostadsområdet via den lilla parken, samt genomfartsgatan Bodalsvägen. De båda skimrande plåtklädda centrumbyggnaderna på Kostern 6, ritade av Arvid Klosterborg 1961, har en mycket central betydelse i

upplevelsen av Baggeby torg. Byggnaderna, som är gestaltade i internationell modernism, har fasader i blå och grön brännlackerad aluminiumplåt.

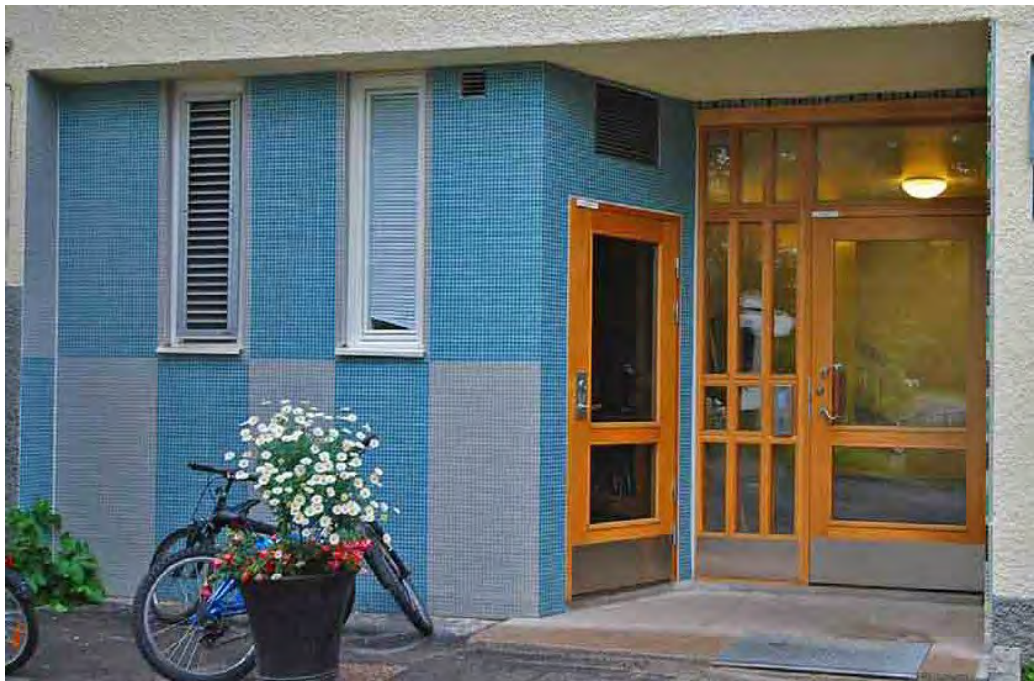
Ett tidstypiskt fasadparti med mosaik och fint gestaltad portik i ek på ett av punkthusen längs med Farkostvägen nordväst om Baggeby centrum.

Strax nordväst om Baggeby torg ligger höga grå och gröna slätputsade punkthus längs den bågformade Farkostvägen. Husen ritades framför allt av Kjell Ödeen och Gunnar Wejke 1954 och omfattar kvarteren Livbåten och Skeppet samt Galeasen 1-3. Punkthusen är placerade kring den lilla gröna park som följer sluttningen och mynnar ut nere vid Baggeby torg. Liknande stora punkthus finns även vid Kostervägen från 1959. Många entréer och fasadpartier i fernissad ek är utsmyckade med färgrik starkt skimrande mosaik i olika mönster, med eller utan kompletterande nischer eller fasadpartier med färgade klinkerplattor.

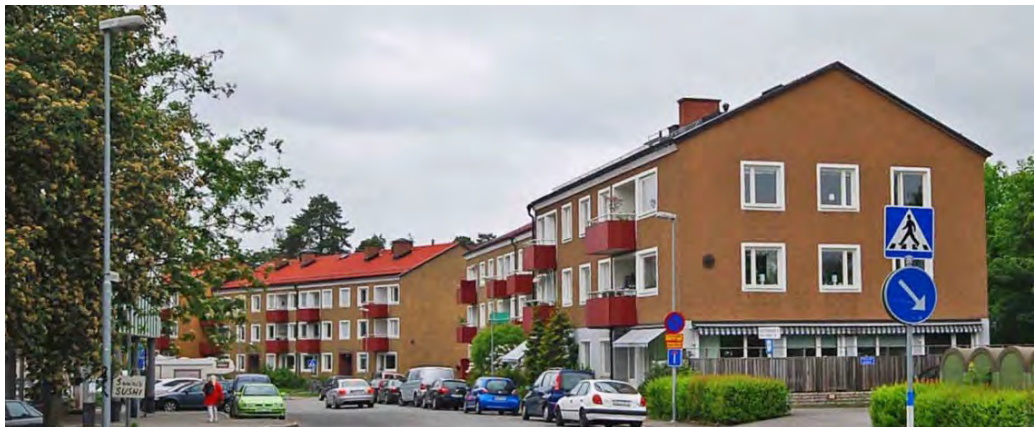
De spritputsade trevånings lamellhusen i kvarteren Korvetten och Motorbåten ritades 1954 av Arvid Klosterborg och ramar in Kostervägens ena sida.

Bebyggelsen längst i norr i Baggeby omfattar Kostervägen, där kvarteren Korvetten och Motorbåten från 1954 består av spritputsade trevånings lamellhus i gulbrunt och gulbeige under tegeltak.

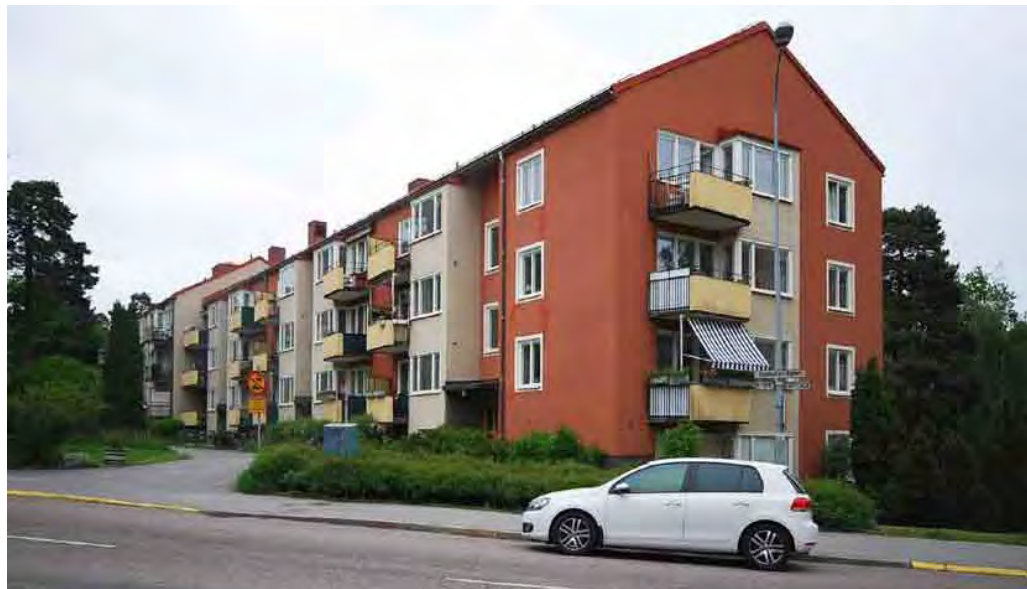
Längs Bodalsvägen i sydost ligger fem putsade lamellhus i tre - fyra våningar i kvarteret Regattan (ritade av Ödeen & Wejke 1953-1956). Regattan 5.

Längs Bodalsvägen i sydost ligger fem lamellhus i tre respektive fyra våningar i kvarteret Regattan. Taken är tegeltäckta och fasaderna är putsade i ljus grå, gröna, gula och varmröda färger. Till skillnad från Kostervägens lamellhus som i huvudsak har kvar sina entréportiker i ek och karaktäristiska 1950-talsbalkonger är det endast några hus i Regattan som bevarar både portiker och de gula sinuskorrugerade

balkongskärmarna. Mosaikklädda entrépartier med marina associationer förekommer på flera hus i Regattan.

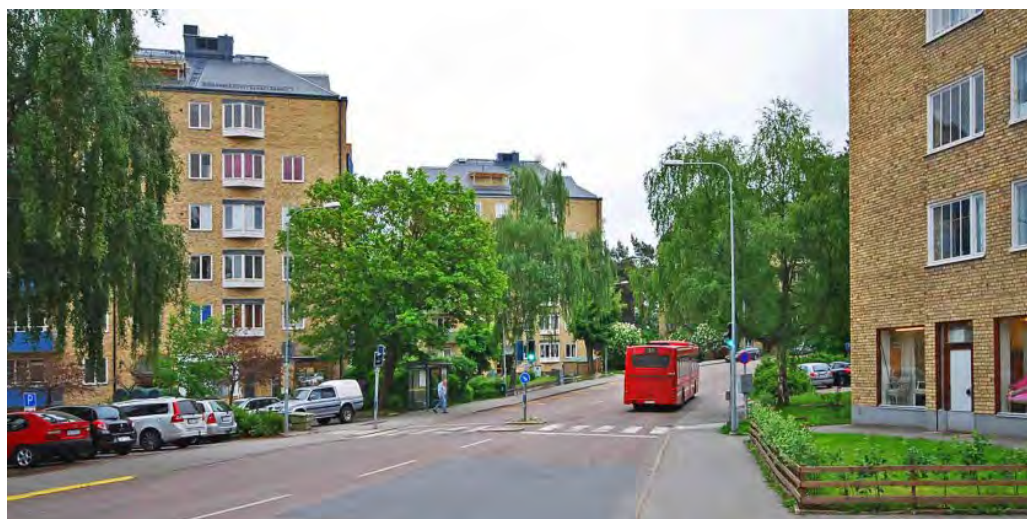
De gula höga punkthusen är ett mycket karaktärsfullt inslag kring Bodalsvägen.

De gula höga punkthusen är ett mycket karaktärsfullt inslag kring Bodalsvägen i kvarteren Fullriggaren, Jungmannen, Skonaren, Trålaren och Galeasen 4. Byggnaderna syns på långt håll och har en medveten gestaltning genom sitt gula fasadtegel och valmad tak täckta med eternit i skiffer-imitation. De många ursprungliga eller återställda entréportikerna i fernissad ek, fönstersättningarna, fönster med smala spröjsverk, burspråk, balkongernas rundade förhöjda skärmar och taken med sina uppdragna gavlar ger extra karaktär till de byggnaderna. Fönsterkarmar och balkongskärmar är målade i olika färger hus för hus - rött, grönt, blått, brunt.

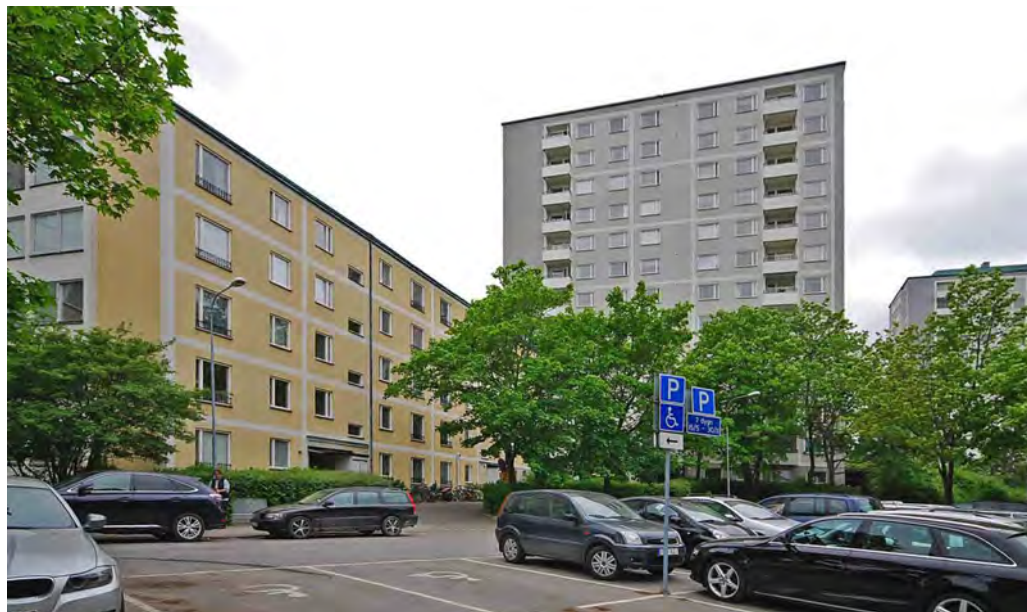
Briggen 1 och 2. Punkthus och lamellhus uppförda 1958–1962.

Fasaderna är putsade ljus grå och gult med vita fältindelningar. Fönstren är genomgående generösa med en- två- och tre lufter. På lamellhusen gavlar är fönstren samlade vertikalt i ett svagt utskjutande fasadparti. Fasaderna livas av delvis indragna balkonger. Lamellhusen kännetecknas av asymmetriska sadeltak och punkthusen av mer eller mindre förhöjda plantak med kopparplåt.

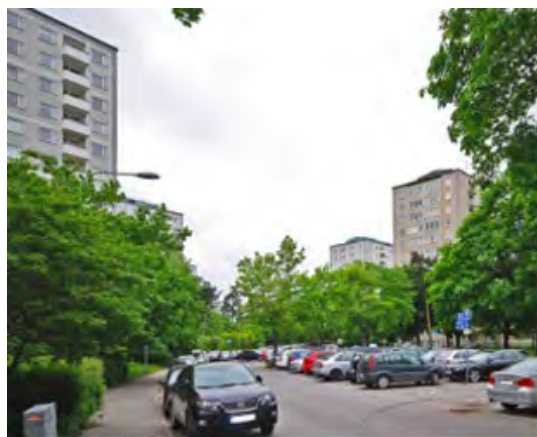
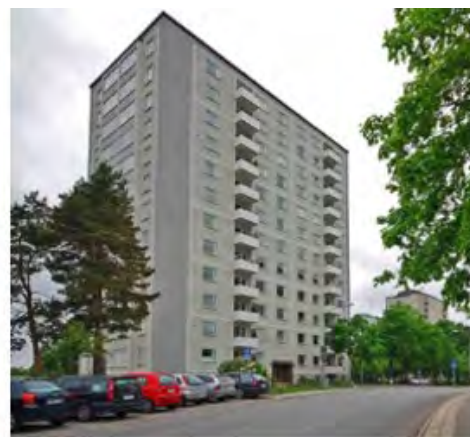
Flerbostadshusens sockelvåningar är klädda med betongplattor, i övrigt fasad med riven glimmerputs i olikfärgade fält. Taken är ursprungligen klädda med kopparplåt eller eternitplattor. Flertalet hus har koppar i avtäckningar kring tak och i fönsterbleck.

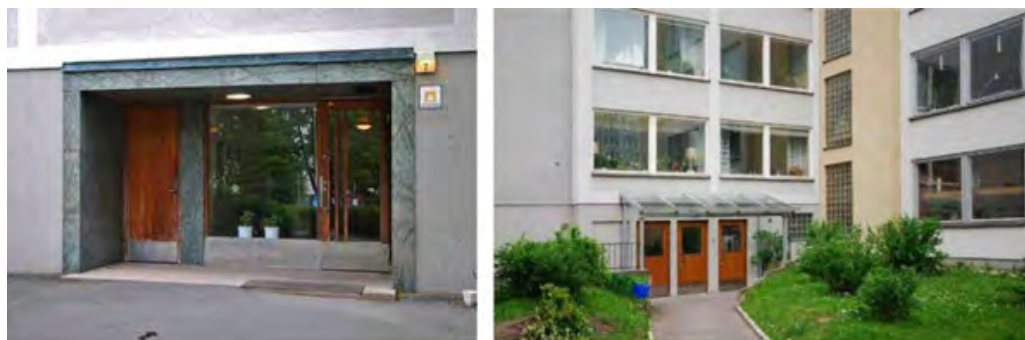
Entréportiker i ek med glasrutor och sidoljus i marmorklädda nischer under kopparplåtavtäckning är karaktäristiskt för Bodal, liksom glasbetong vid entréer och i gavelpartier vid balkonger. De karaktäristiska källardörrarna är ursprungliga.

Karaktäristiska för arkitekturen är de ursprungliga välarbetade entréportikerna i ek med glasrutor och sidoljus i marmorklädda nischer, under kopparplåtavtäckning. Källare har ursprungliga karosseripanelade dörrar i ek med trådglas. De något yngre lamellhusen och punkthusen har balkonger i betong samt inslag av glasbetong vid entréer och i gavelpartier vid balkonger. Ursprungliga balkongfronter i plåt på 1950-talshusen har ofta ersatts i nutid med vit aluminiumplåt. Fönster är genomgående utbytta men har samma fönstersättning och typ av lufter som de ursprungliga.

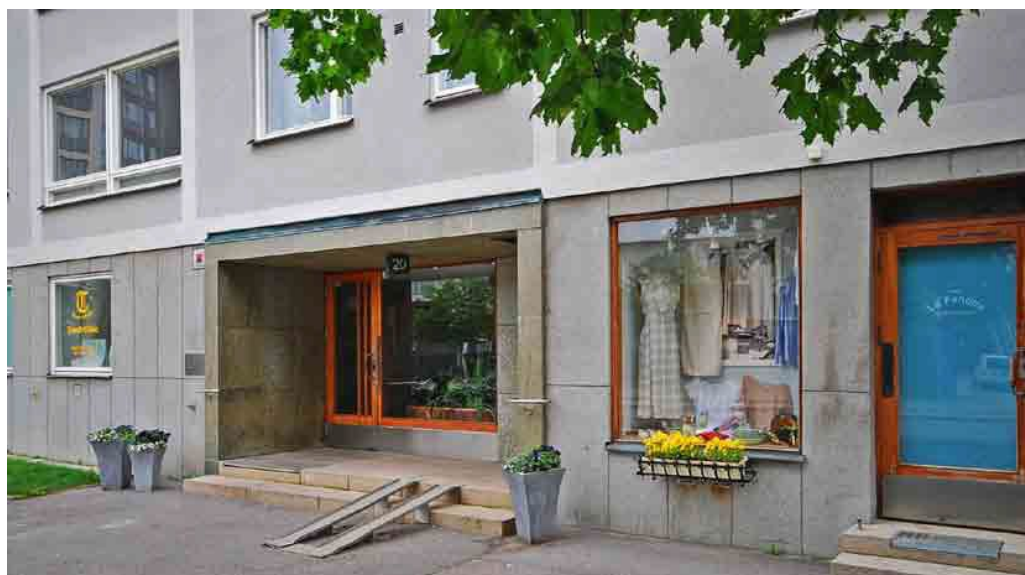
Roslagsskutan 1 mot Bodalsvägen. Välbevarade ursprungliga skyltfönster och butiksentréer i ek och glas från 1958-1962.

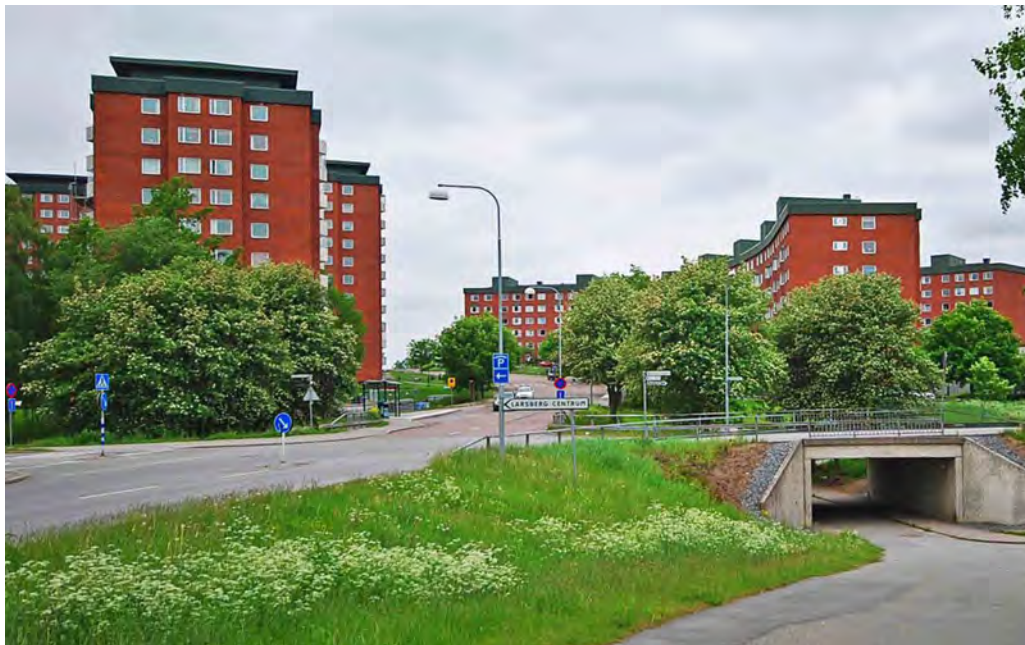
De röda tegelfasaderna förenar Larsbergs bebyggelse och ger ett närmast grafiskt arkitektoniskt uttryck.

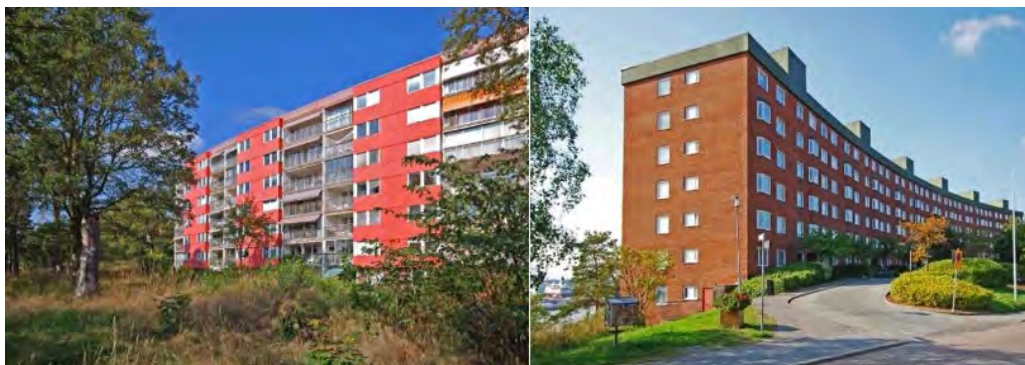
Båghusen har en sjöfasad med bland annat bröstningar i kontrasterande kulör och balkongräcken i stål. Ekbackens båghus i kvarteret Hamnfyren.

Flerbostadshusen är rytmiskt grupperade i landskapet. De äldsta av de svängda skivhusen, båghusen, i sju våningar, ligger i kvarteren Farleden och Sjöjungfrun närmast ovanför vattnet och strandklipporna. Längst i sydost, på Ekbacken, står de två båghusen i sju våningar från 1972–1977 i kvarteren Hamnfyren och Ledfyren. Längre in, högre upp i skärgårdsterrängen vid Larsbergsvägen, står de tio våningar höga punkthusen i kvarteren Fyrskippet, Sjomärket, Fyrbåken, Fyrtornet och Fyren. I backarna innanför Agavägen mot centrum står stora skivhus i sju våningar i Klockbojen och Fyrvaktaren.

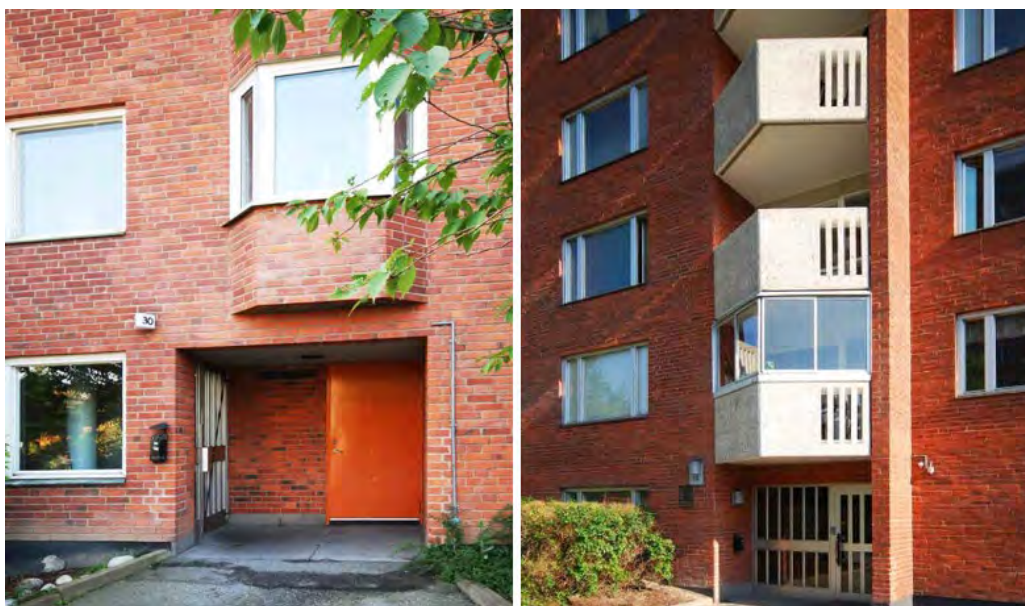
Bild till vänster visar ett av båghusens tegelmurade burspråk och entrénich med dörr i aluminiumplåt. Bild till höger visar ett av punkthusens tegelmurade entrénisch med dörr i aluminiumplåt. De karaktäristiska vinklade balkongerna har skärmar av betongplattor med slitsmönster.

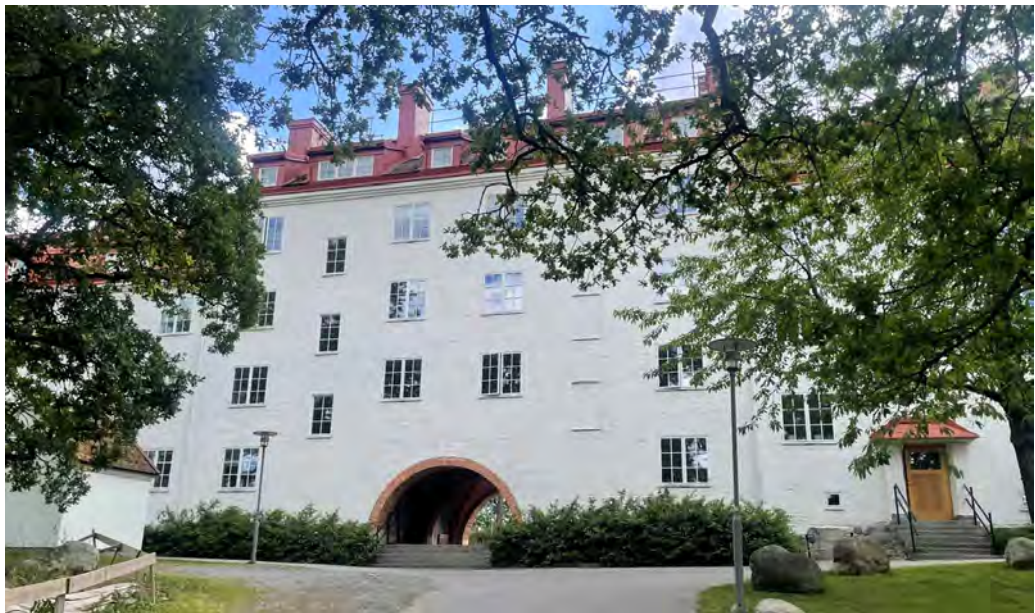
Mittvägshuset från 1914 är en av Lidingös kulturhistoriska karaktärsbyggnader.

Kärnan i Bergsätra består av det monumentala långsträckt bostadshus med arbetarbostäder till AGA som Fastighets AB Bergsätra lät bygga 1914. Arkitekten Erik Hahr gav huset en dominerande placering på bergsryggen och en påtaglig nationalromantisk stram utformning. Den stora volymen med putsad fasad, tegelvälvd passage, spröjsade fönster, höga tegeltak och entréer i rad sätter fortfarande en stark prägel på området. Efter 2000-talets förtätningar med stora flerbostadshus i omgivningen har den mäktiga upplevelsen av det stora Bergsätrahuset minskats, men har ändå fortfarande en central betydelse i helhetsmiljön (Stensötan 1).

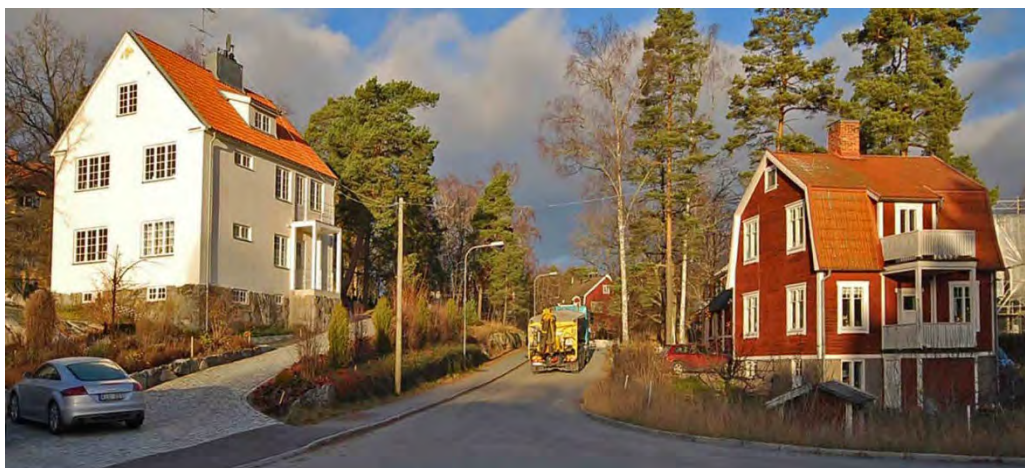
Två av Bergsätraområdets i särklass mest ursprungliga byggnader är villa Wigertsberg till vänster och den faluröda Villa Granliden till höger. Husen är centralt belägna i kulturmiljön, på var sida om Bergsätravägens början.
