Lidingö
stad

Lidingös kulturmiljöprogram 2024

Bilaga 1 – Alla områdesbeskrivningar

ANTAGANDEHANDLING

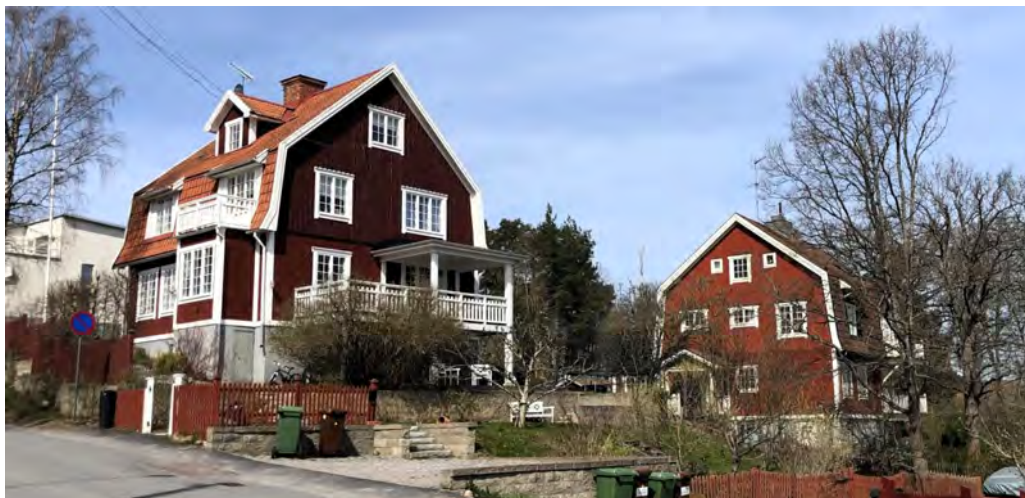
Kvarteret Vitmossan vid Bergsättravägen med friliggande villor omgivna av luftiga villatomter. Husen är byggda i 1½-2 våningar med faluröd panelfasad, vita tätspröjsade fönster och snickerier samt ett brutet takfall som är långt neddraget på långsidorna.

I kvarteret Vitmossan ligger flera villor med prägel av 1910-talets landsbygdsromantiska strömningar som utgör en särskild husgrupp inom den större kulturmiljön. Husen karaktäriseras av faluröd liggande eller stående panel, vita spröjsade fönster och snickerier samt glasade eller öppna verandor och tegeltäckta brutna tak. Några av husen är lite större och inrymde bostäder för ett par familjer. Ofta står ett falurött uthus på den omgivande tomten. Flertalet bostadshus har renoverats och genomgått en del utvändiga förändringar i senare tid. Helhetsintrycket av 1910-tal är dock fortfarande gott.

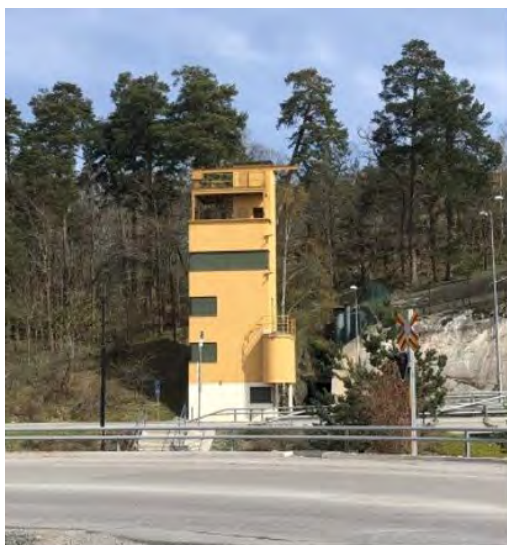
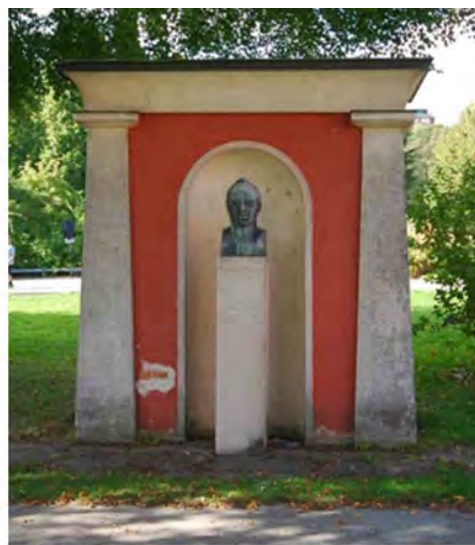
Till vänster: Det funktionalistiska optiktornet från 1943 är ett industrihistoriskt inslag i stadsbilden. I berget under byggnaden fanns den väldiga Bergverkstaden. Till höger: Dalénmonumentet från 1937.

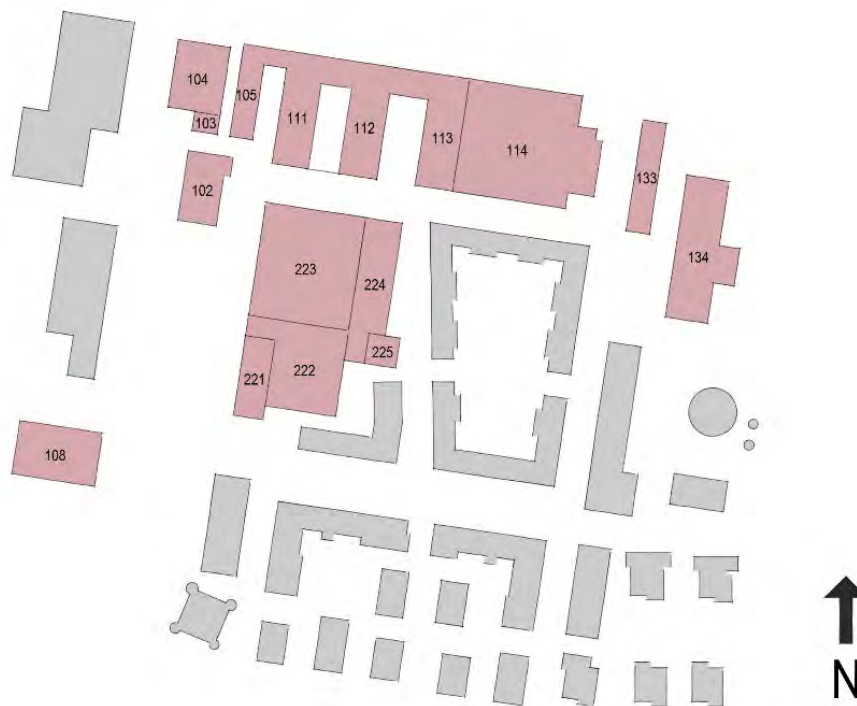
Orienteringskarta för området. De äldre kvarvarande byggnaderna i Dalénum är markerade med Rosa och numrerade i enlighet med den byggnadshistoriska inventering som gjordes av Nyréns arkitektkontor 2007 inför framtagandet av den nya detaljplanen.

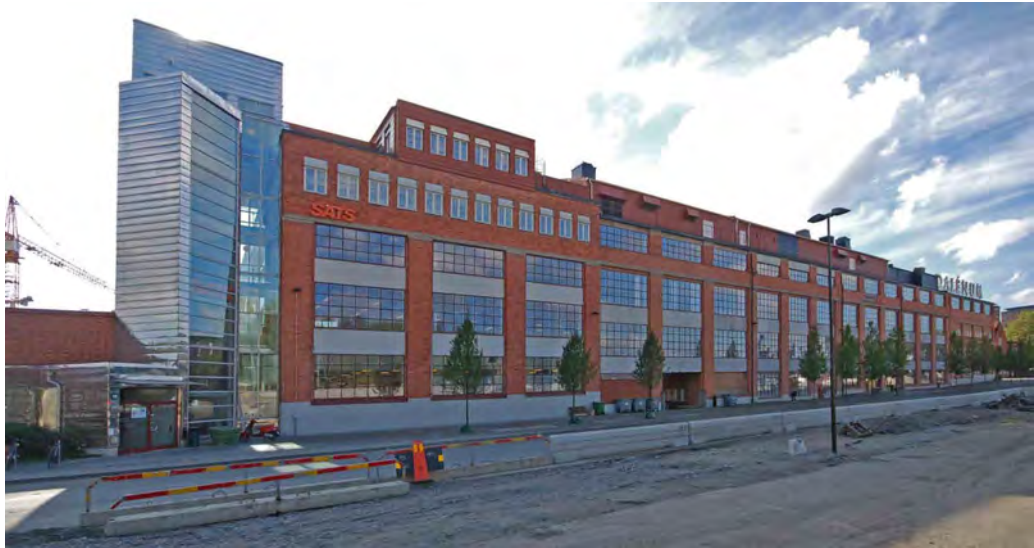
Byggnaderna 113, 112 och 111, de gamla verkstadsblocken III-I, efter om- och tillbyggnad.

I norr, ut mot Södra Kungsvägen, ligger de två stora äldsta verkstadsblocken uppförda 1917 i tegel i fyra våningar, (byggnad 111 och 112). I anslutning ligger byggnad 113 från 1936, verkstadsblock III, som anknyter till de äldre blockens karaktär. Mot insidan vetter bland annat två kraftfullt utformade portaler från 1917. Sammanlänkningarna och passager återspeglar industriprocesser och ger karaktär åt området där byggnaderna senare byggts på- och om men ändå bevarar hög ursprunglighet. De tre monumentala blocken utgör en karaktärsfull enhet inom kulturmiljön i AGA-området.

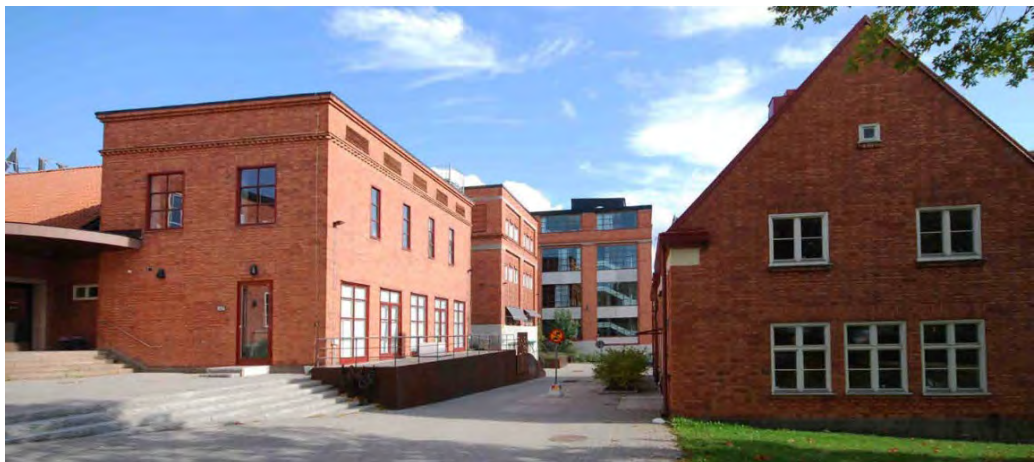
Hus 103, före detta transformatorstationen från 1930, hus 105 från 1935 och hus 102 portvaktsbyggnad från 1912.

Ett av blocken har fått en ny hög tillbyggnad i glas och reflekterande plåt. Byggnad 105 uppfördes 1934, anpassad till de äldre tegelblocken. Den nationalromantiska byggnaden 102, i nordväst, uppfördes 1912 bland annat som portvaktsbyggnad och är en av områdets verkliga karaktärsbyggnader. Byggnad 103 uppfördes som transformatorstation i 1920-talsklassicism 1930. Byggnad 104 byggdes som arbetarmatsal och kök 1914 och i ena hörnet tillkom en vaktkur under 1960-talet.

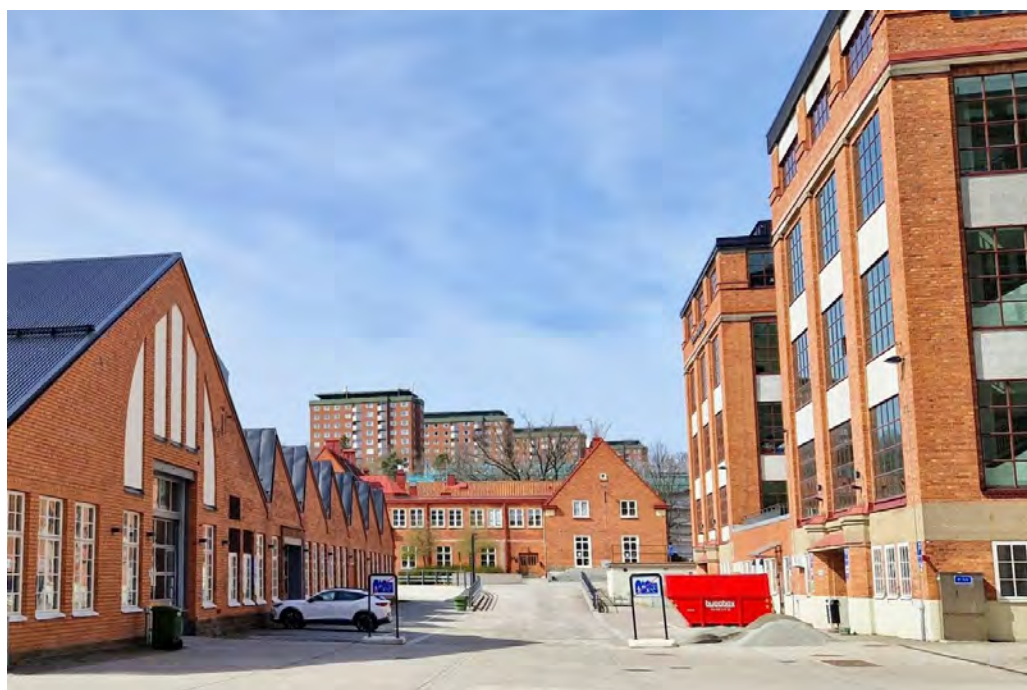
De f.d. verkstadsbyggnaderna 222 från 1912–1916 till vänster, den f.d. portvaktsbyggnaden 102 från 1912 rakt fram i bild och till höger 111–112 verkstadsblocken I och II från 1917.

och omfattar byggnaderna 222–224. Här fanns maskinverkstad och andra viktiga verkstäder samt plåtslageri. Anläggningen är utförd i nationalromantisk tegelarkitektur, med inslag av jugend, och representerar AGA:s ursprungsskede, de enda kvarvarande produktionsbyggnaderna från starten. Maskinverkstadens karaktäristiska sågtaksbyggnad och plåtslageriets jugendgavel ger stark karaktär till kulturmiljön. Byggnadskomplexet har ett stort kulturhistoriskt värde liksom byggnad 221 i kanten av parken, en annan av AGA:s karaktärsbyggnader. Tegelbyggnaden uppfördes 1915 och förhöjdes 1944 med ett högt välvt papptäckt tak, en intressant anläggning som arkitektoniskt kombinerar både nationalromantik och saklig industriarkitektur från andra världskriget. En liten tillbyggnad med artikulerad tegelfasad är byggnad 225, ursprungligen från 1916, som inrymde lackeringsverkstad.

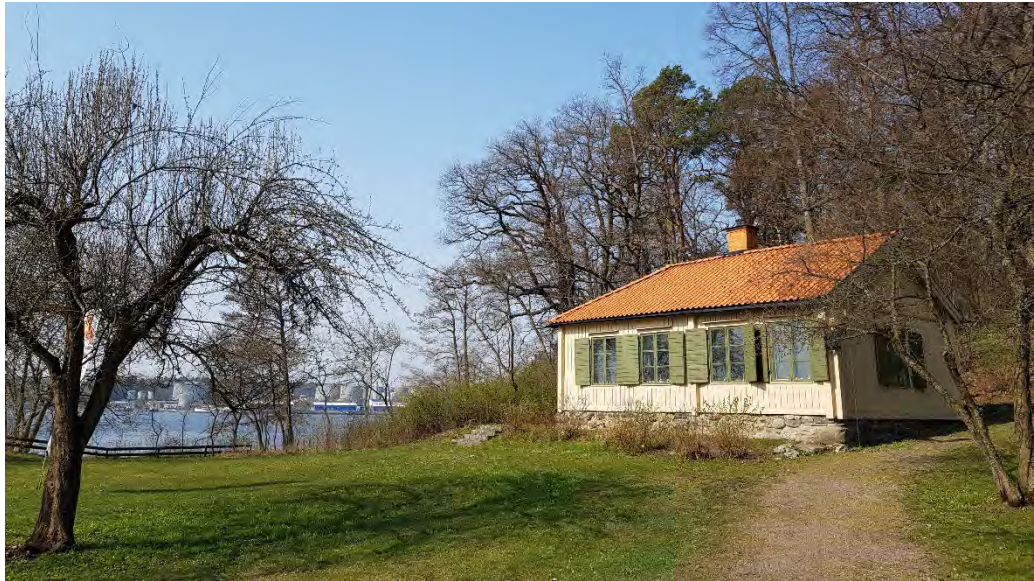
Larsbergs brostuga ligger intill Larsbergs brygga.

I grönskan innanför bryggan ligger Larsbergs brostuga. Stugan är en knuttimrad enkelstuga på stensockel. Den renoverades genomgripande 1940 genom Skansens försorg. I dag har den gulmålad fasad av locklistpanel samt spröjsade tvåluftsfönster under tegeltäckt sadeltak. Interiört finns en del äldre detaljer i behåll. En liten trädgård omger stugan och mot gatan finns ett enkelt smidesstaket med grind.

- Larsbergs brostuga med sitt läge, volym, knuttimrade stomme, locklistpanel, spröjsade tvåluftsfönster och tegeltäckta sadeltak.
- Larsbergs brygga med sin funktion och kontinuitet som tilläggsplats/brygga.

- Larsbergs brostuga med sitt läge, volym, knuttimrade stomme, panelklädda fasader, fönster och tegelklädda tak bör bevaras, väl anpassade material och metoder bör användas vid restaurering.

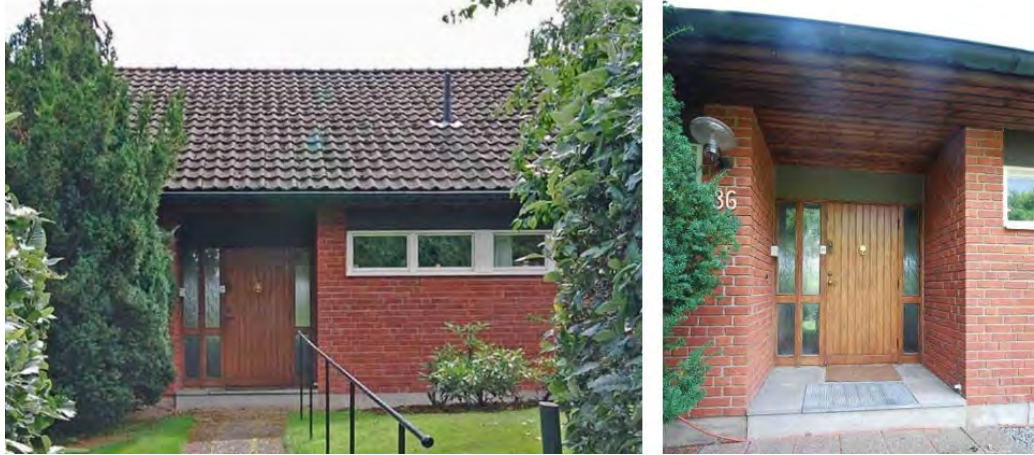
Diktafonens sju villor är gestaltade i rödbrunt tegel men präglas av en representativ elegans med ett stramt klassicerande anslag. Diktafonens entrépartier karaktäriseras av en djupt indragen entré med dörr i teak och sidoljus på var sida.

Kvarteret Diktafonen från 1969 består av sju friliggande villor placerade i souterräng i den kuperade skärgårdsterrängen. Villorna är uniformt gestaltade med ett närmast klassicerande anslag. Husen har stomme i lättbetong och fasader i mörkt rödbrunt tegel. De valmade taken är täckta med mörka betongpannor och bevarar kopparsplåtsdetaljer. Entrépartiet karaktäriseras av en djupt indragen entrénisch med

dörr i teak med sidoljus på var sida. Träfönstren har varierande utformning, främst asymmetriska med vädringsruta samt även stora perspektivfönster.

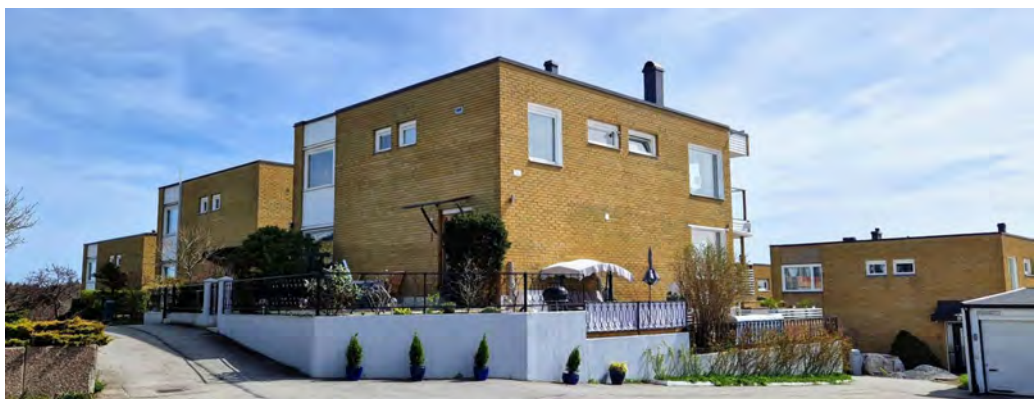
Förstärkarens villor från 1970 kännetecknas av enkelt utformade entréer med trädörrar med stående panel i brunt och smalt sidoljus. Trappor är gjutna. Villorna är kubiskt gestaltade, arkitekturen är stram och elegant, tidstypiskt utformad i en enkel rationell modernism.

De tolv friliggande villorna i kvarteret Förstärkaren från 1970 är högt belägna i en dramatisk brant. Genom kvarteret löper två vägar mellan angöringsplatser och garage. Villorna är kubiskt gestaltade, arkitekturen är stram och elegant, tidstypiskt utformad i en enkel rationell modernism. Villorna har stomme i trä och fasader i gult tegel och träpanel. Taken är flacka motfallstak med smal plåtsarg. Träfönstren har varierande utformning – perspektivfönster och asymmetriska med vädringsruta. De kraftfullt utformade svarta balkongerna kontrasterar effektivt mot det gula teglet, vilket bidrar till att husen är ett landmärke från Södra Kungsvägen.

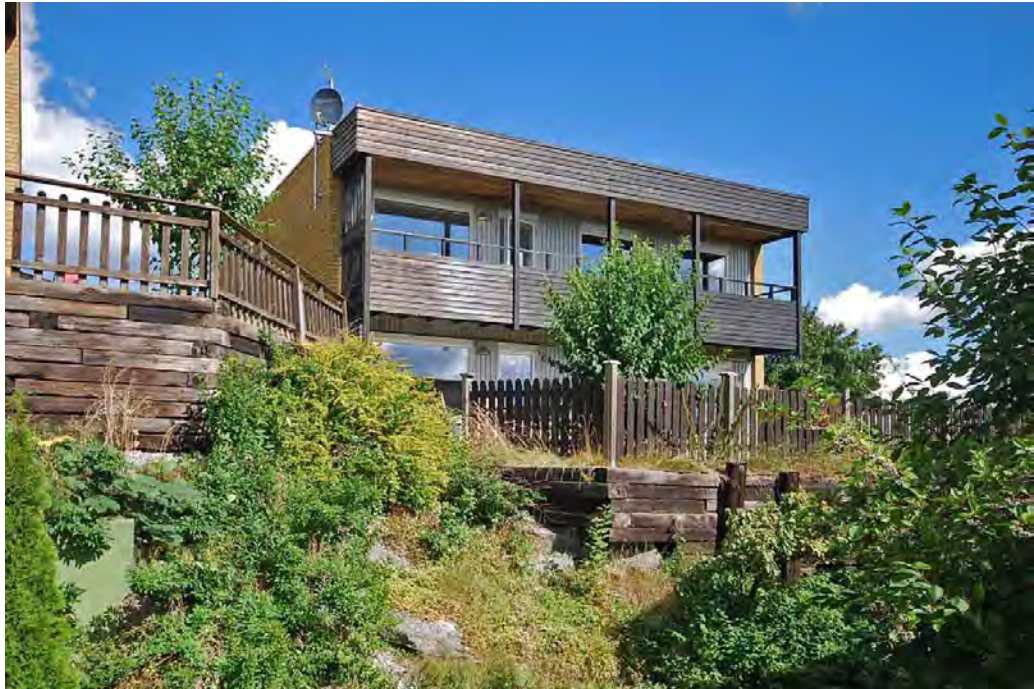
Förstärkarens ena långsida med indragna balkonger och balkongparti med bred taksarg i mörkbrun träpanel.

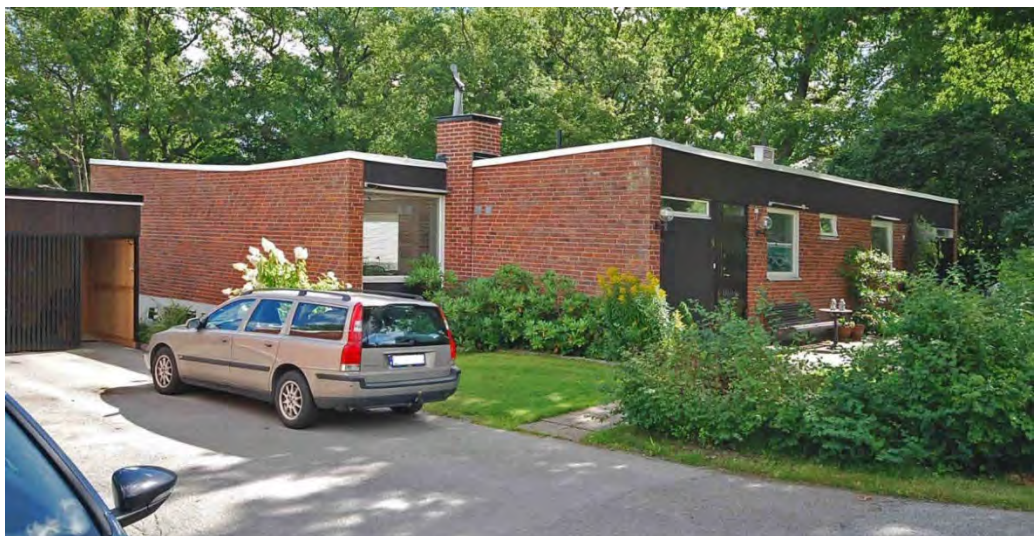
Projektorns fyra modernistiska villor ritades 1958 av arkitekterna Gustaf Lettström och Fritz Jaenecke/Sten Samuelson. Villornas omsorgsfullt utformade exteriörer är karaktäristiska för sent 1950-tal.

Kvarteret Projektorn närmast Kottlasjön omfattar fyra identiska villor uppförda 1959 i ett plan utan källare. Husen har L-formad plan, stomme i lättbetong samt fasader i rött tegel, vit puts och smal stående mörkbrun träpanel. En smal plåtsarg löper som taklist. Träfönstren har varierande utformning typisk för sent 1950-tal. Husen täcks av ett flackt pulpettak med motfallstak över vinkelbyggnaden samt skorsten i rött tegel.

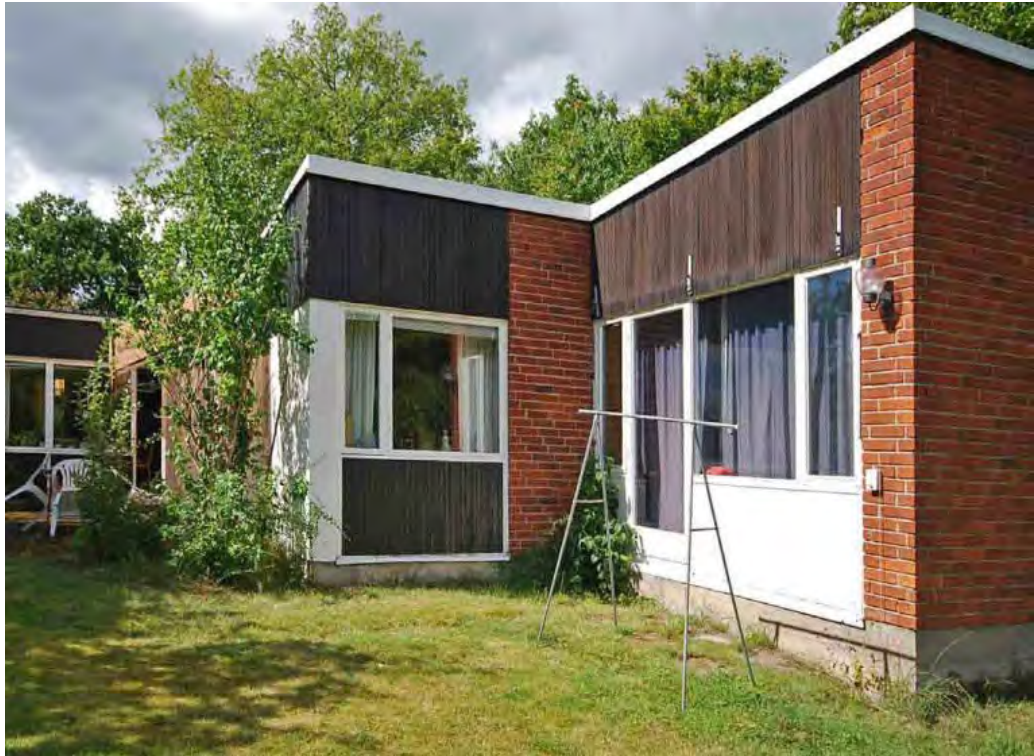
Projektorns 1950-talsvillor karaktäriseras av en bungalowliknande volym med L-formig plan, takfallens väl avvägda variation, de tidstypiska fönstren och fasadens växling mellan rött tegel, vit puts och mörkbrun träpanel.

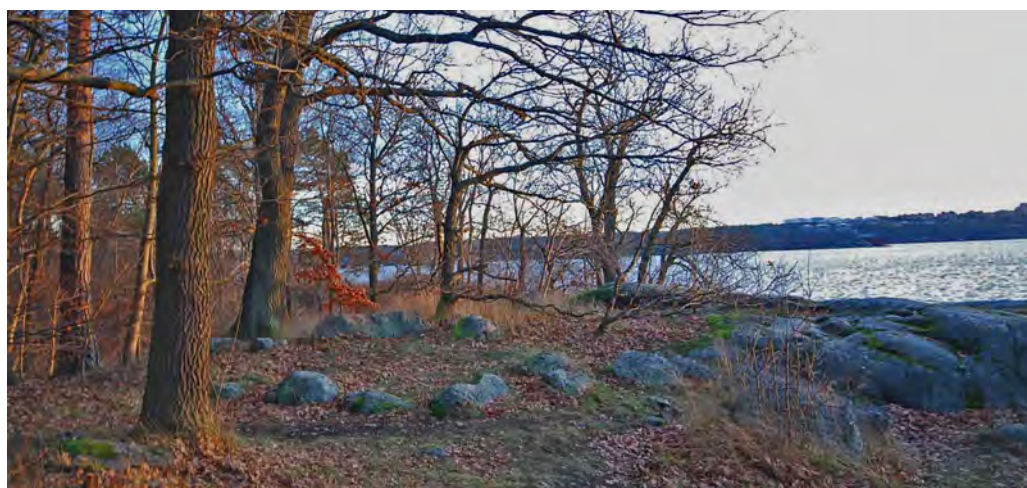
Fornlämning (Raä Lidingö 55) är ett tidigt minne av öborna. Det är en rund stensättning, en grav, troligen från järnåldern.

Större delen av denna stora kulturmiljö upptas av Kappsta naturreservat där kustterrängen längs Halvkakssundet är kuperad. Nere på udden i söder vid Nysätra finns hållar och berg i dagen längs vattnet. En förhistorisk grav nära stranden utgörs av en rund stensättning som troligen härstammar från järnåldern (Raä Lidingö 55).

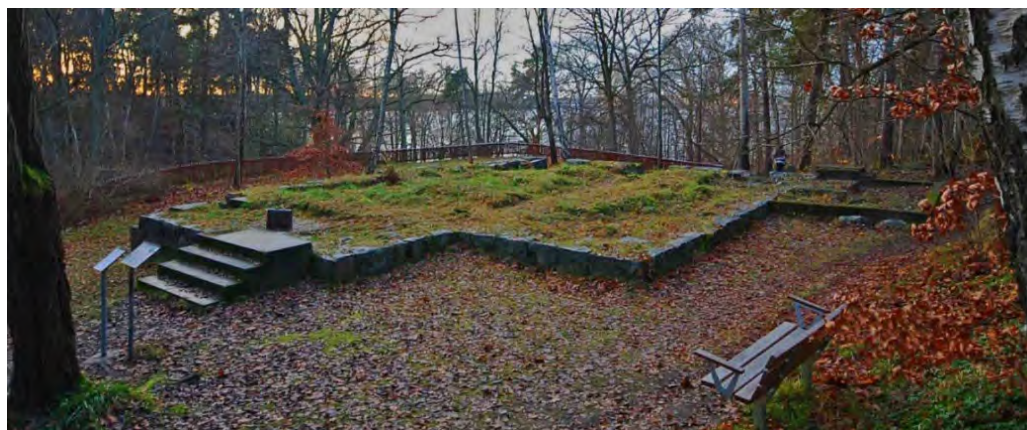
Kappsta med ruinen efter sommarvillan som brann 1933. Raoul Wallenbergmonumentet till vänster i bild nära trappan. (Lidingö 10:158.)

Sammantaget samspelar natur och kulturpåverkan i upplevelsen av Kappsta och bildar en särpräglad naturskön inramning kring ruinen av sommarvillan. Husruinen omfattar den delvis terrasserade platsen för villan med grund och murad stensockel samt i närheten en större jordkällare med stenmurad front.

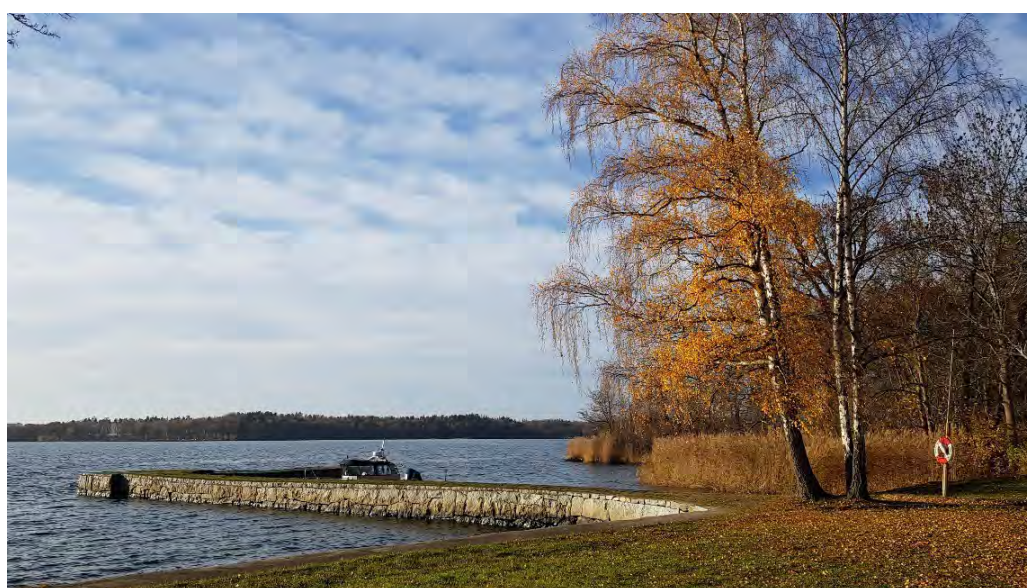
Nysättras ångbåtsbrygga och strandskoning.

Sydost om Kappsta ligger Nysätra. Ingen av sommarvillorna från sent 1800-tal finns i dag bevarad. De befintliga yngre bostadshusen har däremot ursprung från dem och rester av exempelvis stenbrygga med strandskoning och skyddande pirarm påminner om den äldre bebyggelsen. I dag är platsen en av Lidingös främsta små strandanknutna maritima kulturmiljöer med rötter i 1800-talet (Lidingö 10:158).

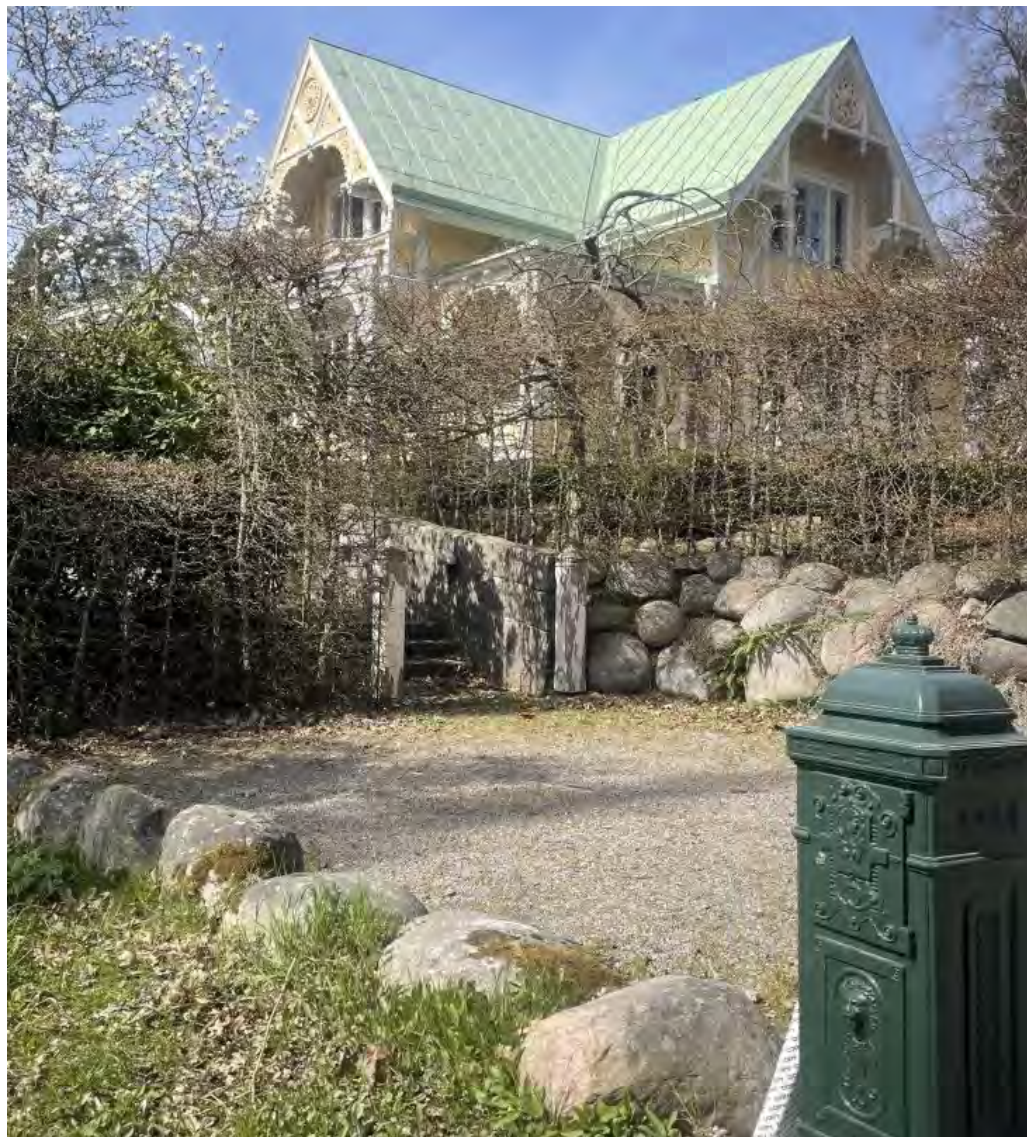
Villa Solbacken är en sommarvilla från 1882–1883.

Den stora utbyggnaden skedde kring 1910 och efterföljande årtionde. Fortfarande finns enstaka kvarvarande äldre sommarvillor från sent 1800-tal vid Nysätravägen kvar. Främst ska nämnas Villa Solbacken som slottsarkitekten Ernst Jacobsson ritade åt sig 1882 som sin privata sommarvilla. Villa Solbacken är en av de mest välbevarade sommarvillorna på Lidingö och utformad i det sena 1800-talets luftiga panelarkitektur.

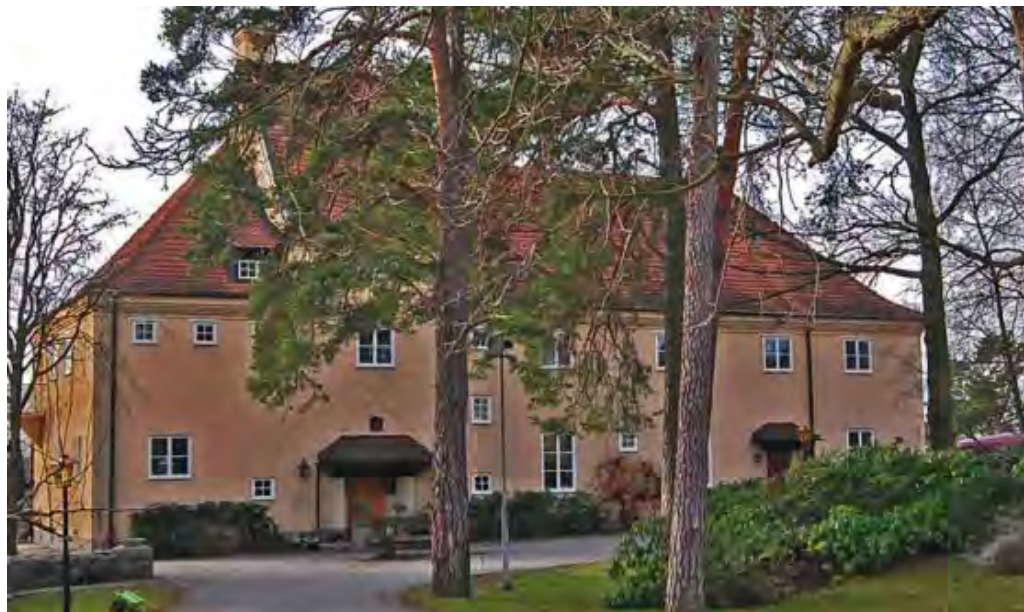
Villa Ekbacken ritades av arkitekt Erik Hahr och uppfördes 1912 som bostad för Gustaf Dalén.

Enstaka små egnahem tillkom redan efter sekelskiftet 1900. Några större privatvillor uppfördes också. Framför allt lät AGAs grundare Gustaf Dalén uppföra sin monumentala bostad Villa Ekbacken 1912 vid Törnrosvägens västra del. Villan är djupt indragen på tomten med sina tunga nationalromantiska byggnadsvolymer och omgärdas av murar i ljus puts som avgränsar mot gatan och sätter prägel på gaturummet längst i väster.

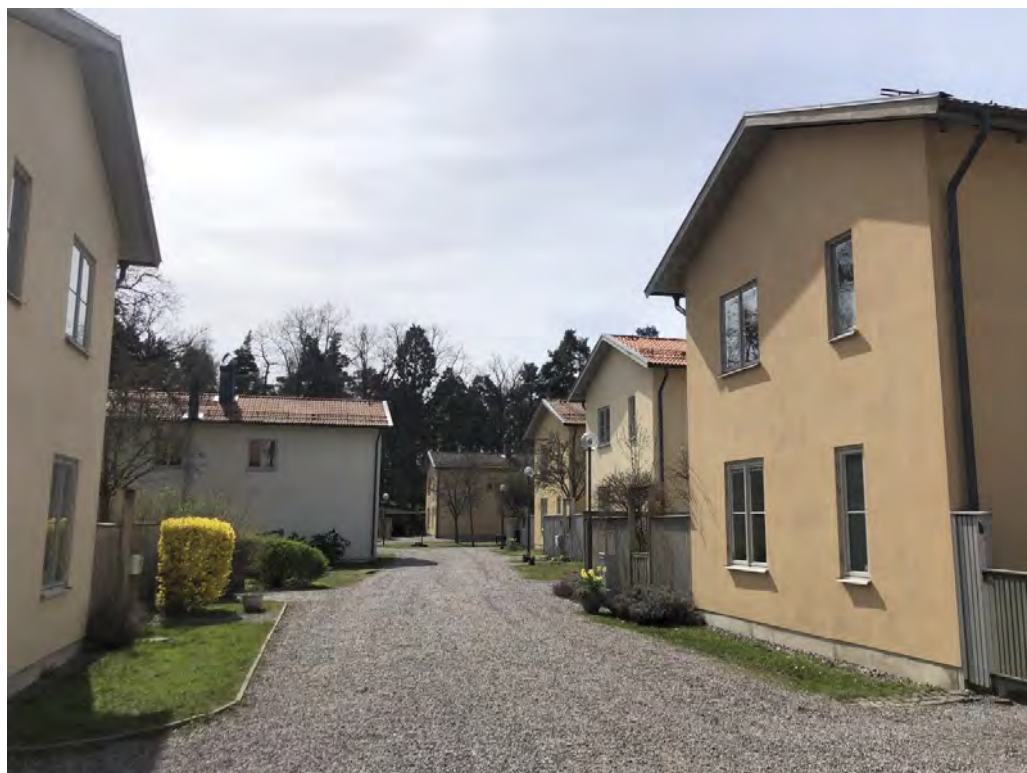
Bostadshusen i kvarteret Hasselörten vänder ena kortsidan mot huvudgatan. De enkla, slätputsade fasaderna är färgsatta i milda pasteller av benvitt, gråvitt, ockragult eller rosa. Sadeltaken är flacka och täcks av tvåkupigt tegel.

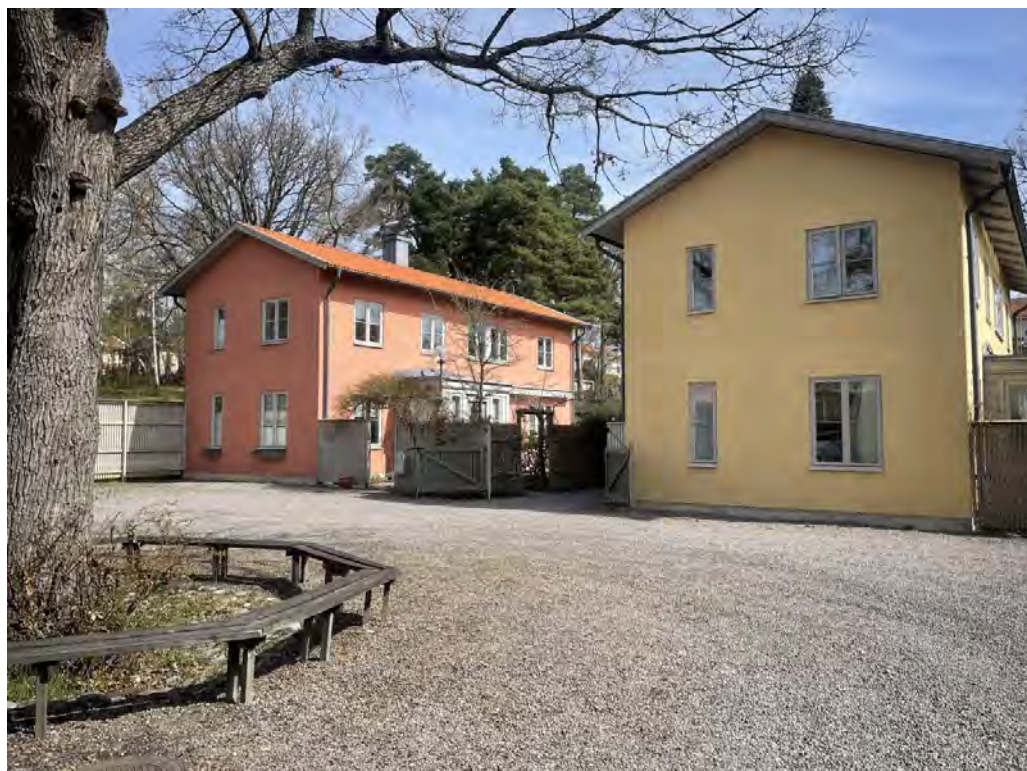
Vid områdets mittpunkt, torget mellan husen, står ett stort ädellövträd.

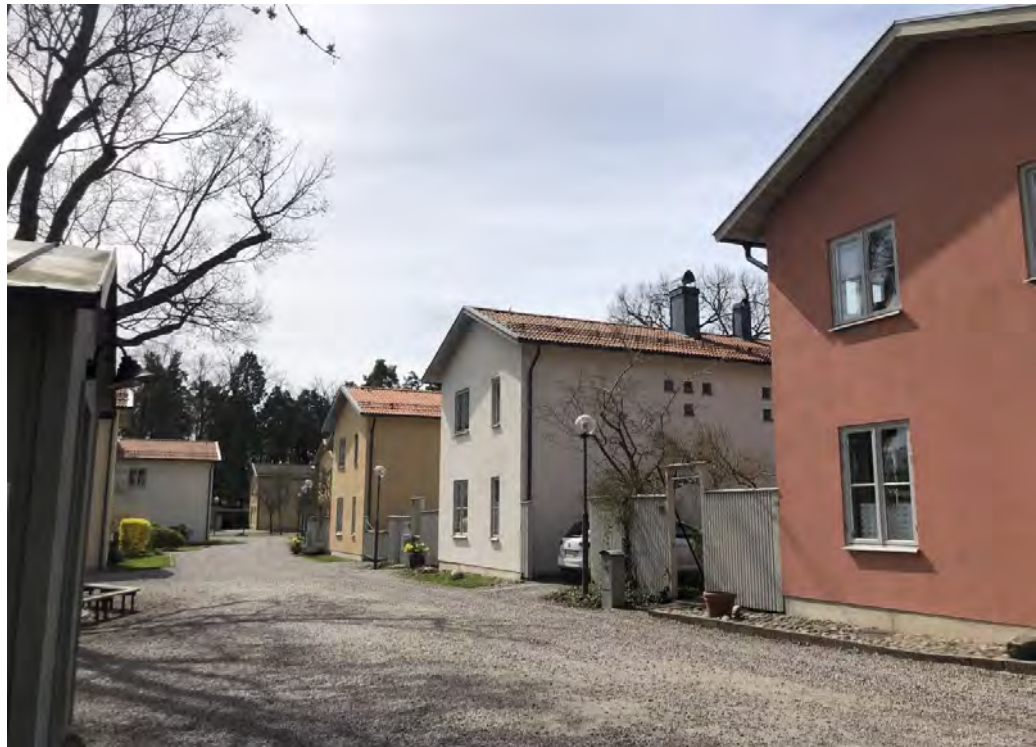
Tomterna inramas av spjälstaket som ska anknyta till traditionella gårdsplank.

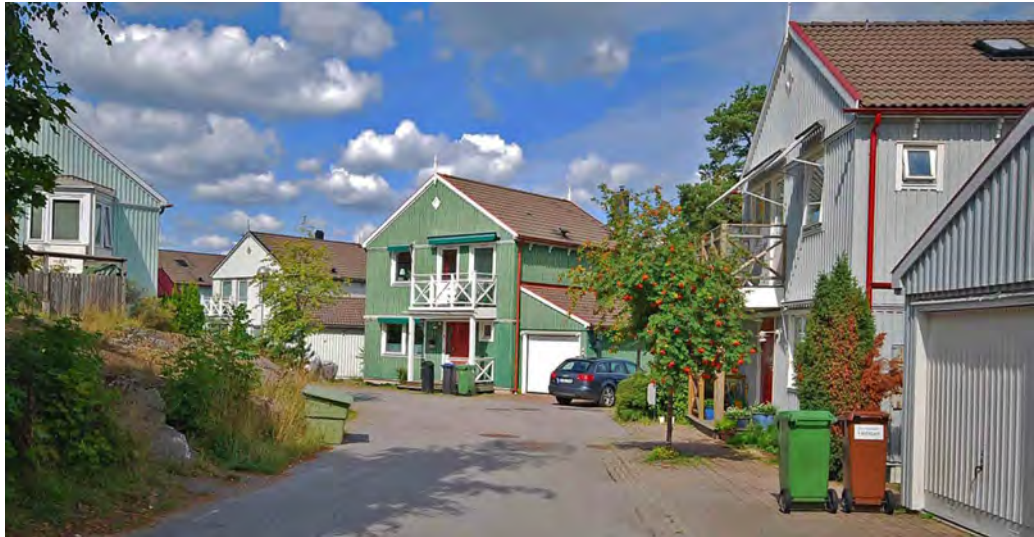
Av de tre hustyperna dominerar tätt stående men friliggande villor. Bostadshusen är tvåvåningshus som i regel vänder ena gavelfasaden med entré ut mot gatan. Fasadens locklistpanel går helt i 1980-talspastell av grönt, mintgrönt, ljusgrått, ljusblått eller vitt. De flacka sadeltaken har mattmörka betongpannor.

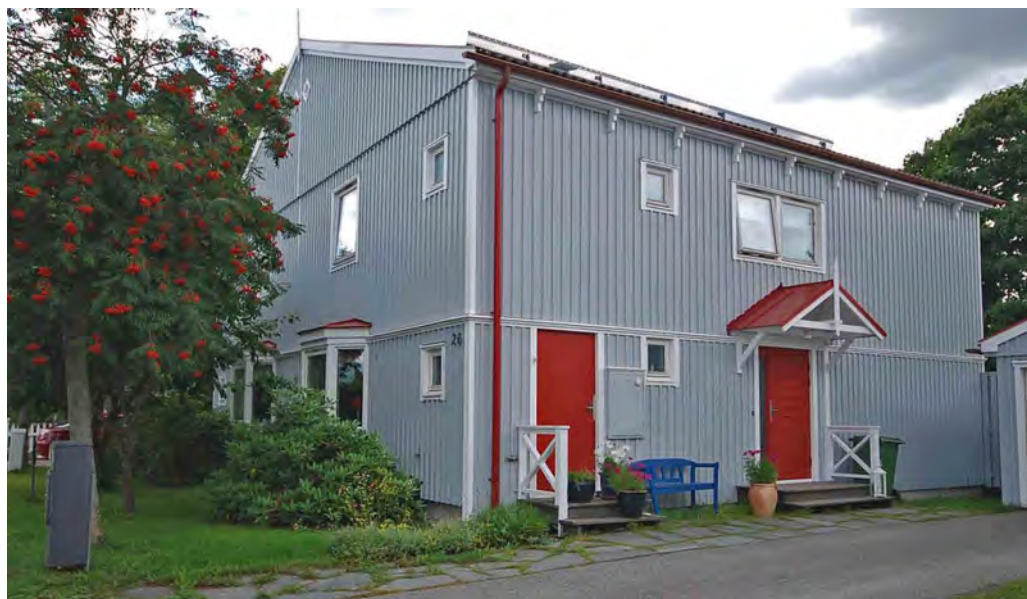
Parhus och små kedjehus förekommer mer sporadiskt vid sidan av de dominerande villorna.

Bostadshusen är tvåvåningshus av trä på betongsockel. Färgsättningen av fasadens locklistpanel går i 1980-talets färger såsom grönt, mintgrönt, ljusgrått, ljusblått och vitt. Fasaddetaljer inklusive alla fönster, listverk, takfotskonsoler och balkonger är vita. Entréernas trädörrar är dock oftare rödmålade eller vita. Fönster är enluftsfönster. Entréer ligger i regel ut mot gatan på gavelfasaden. Sadeltaken täcks av mörka betongpannor.

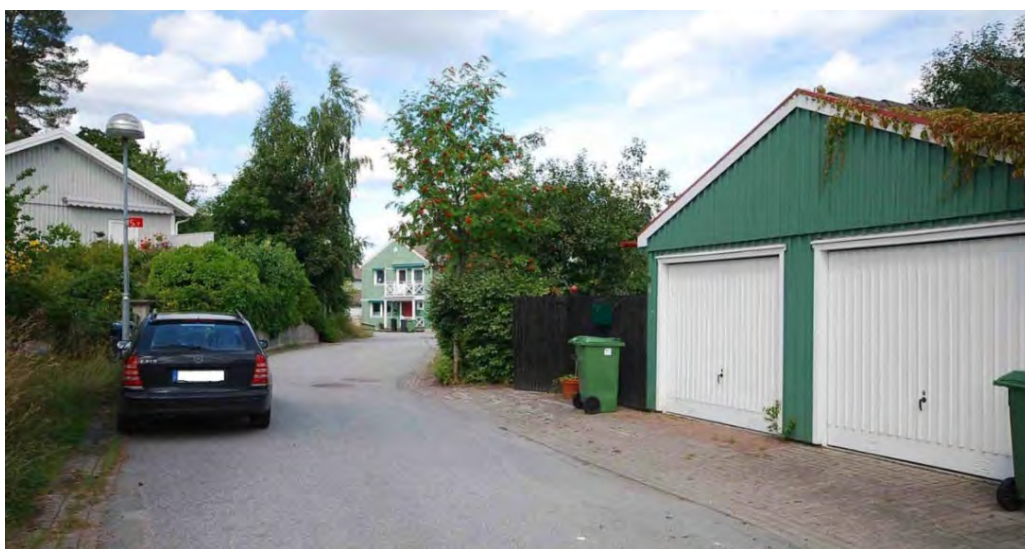
Garagen är gavelställda och är antingen fristående, vidbyggda eller dubbelgarage.

Garagen tar stor plats i området och är fristående, vidbyggda eller i form av dubbelgarage. De är envåningsbyggnader som exteriört följer bostadshusens utformning.

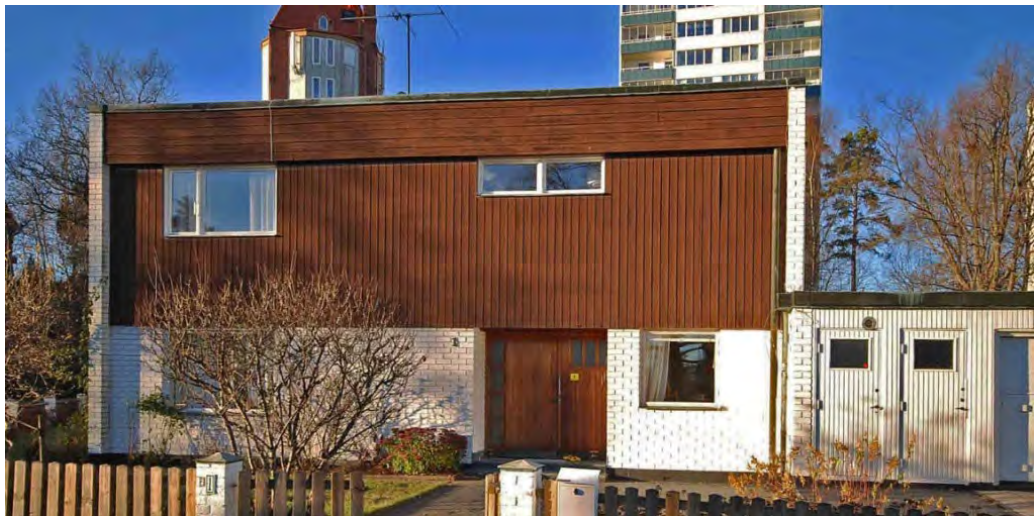
Arkitektfirma F. Jaenecke & S. Samuelsson ritade villor och kedjehus i kvarteret Misteln redan 1960 och som stod klara 1967. Exteriört är husen välbevarade sedan 1960-talet. (Misteln 1.)

Mistelvägen är en säckgata kring vilken husen i Misteln är grupperade. De består av flera friliggande villor och två kedjehus som ligger indragna från gatan. Husen är uppförda i två plan med stomme av lättbetong och tegel samt övervåning i regelstomme. Fasaden är utformad i vitslammat tegel frånsett övervåningens långsidor som har brunlaserad stående panel. Den breda takfoten markeras med liggande panel under papptäckt platt tak. Karaktäristisk är den gavelplacerade skorstenen samt fönsterformerna. Dels finns perspektivfönster med eller utan smalt vädringsfönster, dels liggande tvådelade smala småfönster. Husen kännetecknas av tidstypiska entrépartier i trä och glas, indragna i fasadlivet.

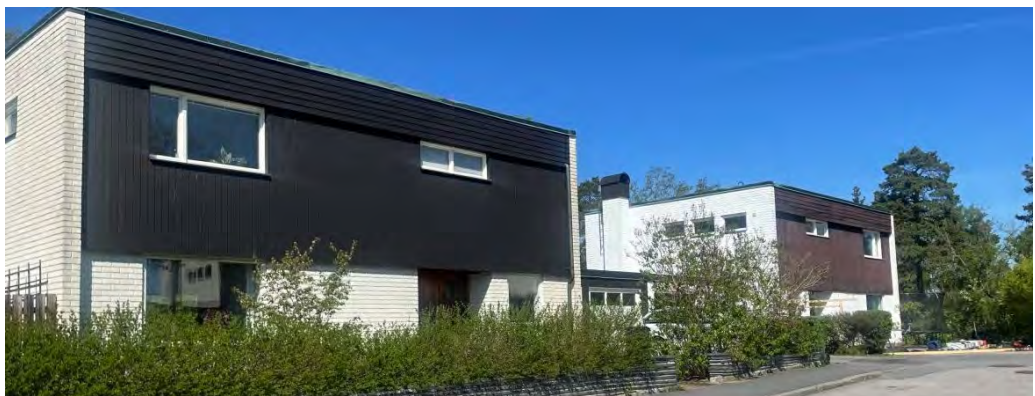
Fasaderna är i vitslammat tegel och brunlaserad stående panel. Den breda takfoten markeras med liggande panel under ett papptäckt platt tak. Garage och förråd i en våning är vidbyggda ena kortsidan. Fasaden i stående panel är antingen vitmålad eller brunlaserad. Misteln 4 och 14.

Garage och förråd i en våning är vidbyggda ena kortsidan. Fasaden i stående panel är antingen vitmålad eller brunlaserad och trädörrarna är vitmålade. Kedjehuset på Misteln 14 och 4 är utformade som villorna, skillnaden är endast att garage/förrådslängorna är sammanbyggda och förenar husen.

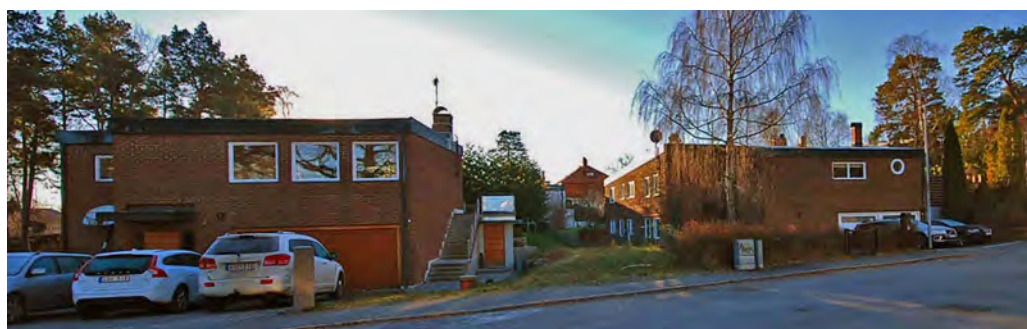
Tjärblomstret 1 och 2 ritades av arkitekten Peter Diebitsch 1962.

Tjärblomstrets villor ligger delvis i souterräng, har garage och förråd i bottenvåningen och en tvådelad vinklad huskropp med fasad i hårdbränt brunrött tegel. De har sinsemellan en likartad utformning. Byggnadernas likhet med bebyggelsen i Misteln är att de är uppförda i två våningar under papptäckt platt tak, gavelplacerad skorsten, samt mycket tidstypiska fönsterformer och entréer. Detaljer som bred taklist i koppar, småfönster, utanpåliggande trappor och de elegant utformade entréerna i något ljusare trä till bostad och garage knyter an till den tydliga prägel av arkitekturade villor.

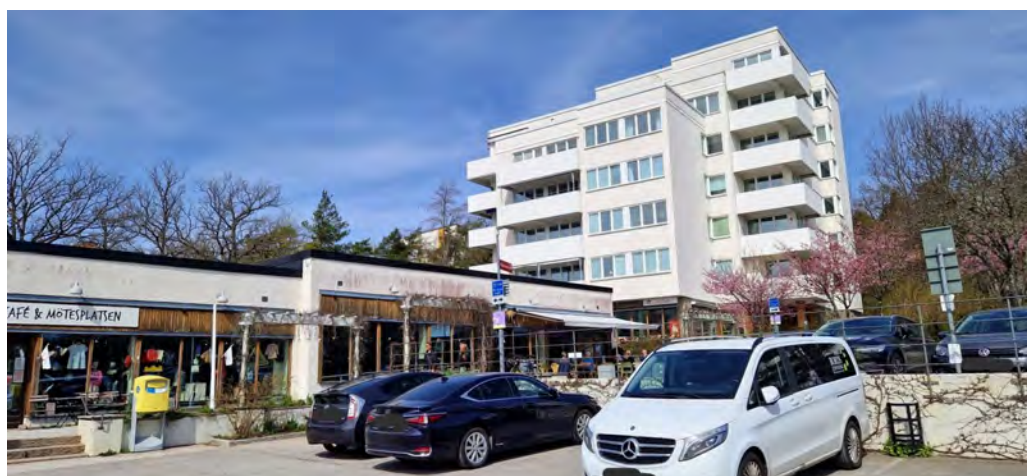
Affärshuset består av tre huskroppar som inrymmer huvuddelen av den grannskapsenhet som utgjort centrum (Nyckelblomstret 1).

Nyckelblomstret 1 (hus 5) består av affärshuset som räknas som en byggnadsenhet. Egentligen består affärshuset av tre huskroppar som inrymmer huvuddelen av den grannskapsenhet som utgjort centrum. Här inrymdes merparten av centrums affärer, kontor och restauranger. Byggnadskroppen ligger i vinkel mot det västra punkthuset och sträcker sig söderut i den branta sluttningen ovanför Södra Kungsvägen. Frånsett de låga volymerna anknyter affärshusets exteriör mycket till punkthusens. De stora glasade entré- och fönsterpartierna i oljad ek ger stark karaktär åt affärshuset. Några entréer har på senare år bytts ut mot bruneloxerad aluminium men flera originalentréer återstår och dessa har stor betydelse för upplevelsen av anläggningens kulturvärden.

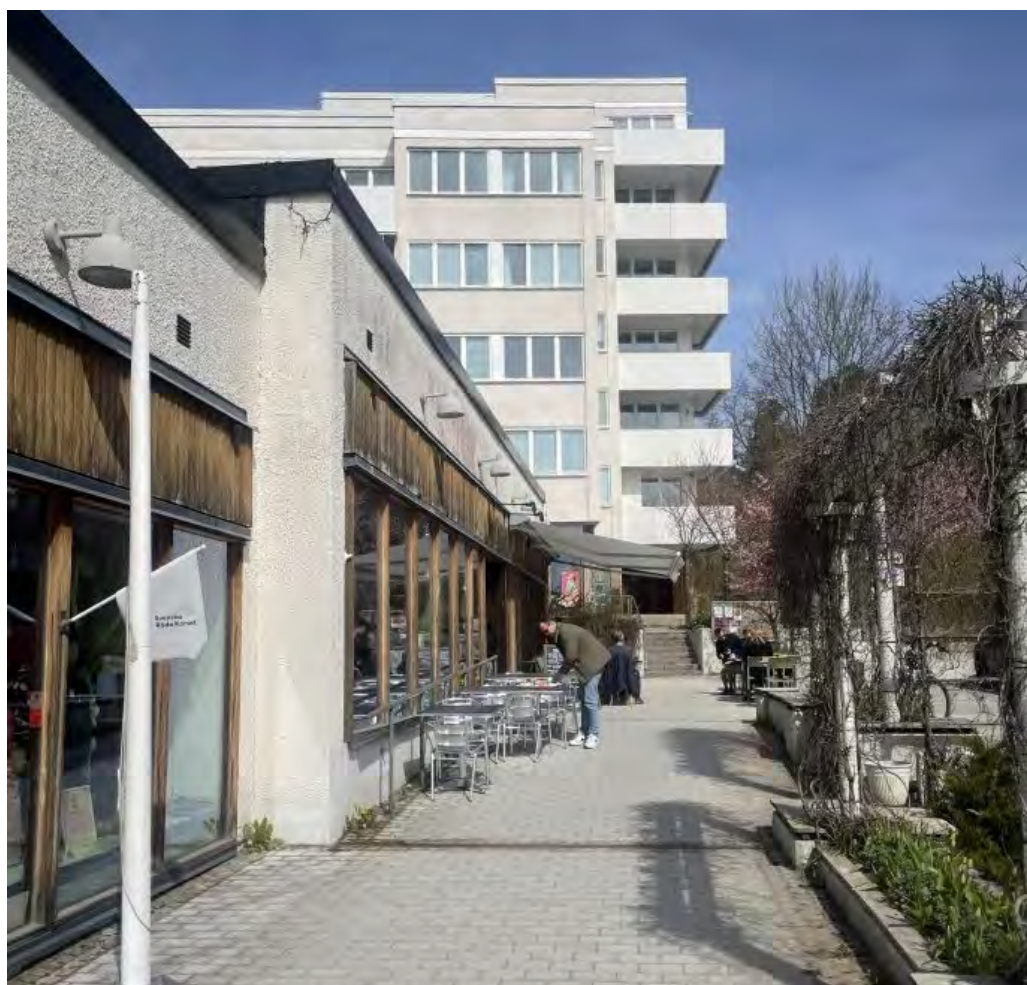
Affärshusets låga tredelade länga med platta tak samt vita fasadputs och stora glasade entré- och fönsterpartier i oljad ek ger stark karaktär åt centrum.

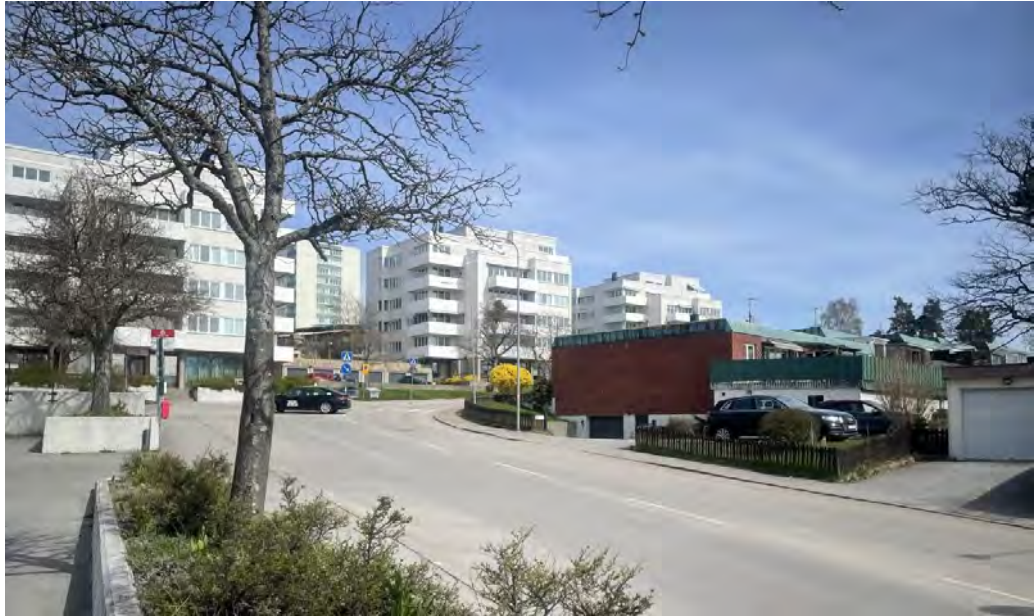
Starkt karaktärsfulla är de ljusa kubiska byggnadsvolymer som även präglas av nivåskillnader och förskjutningar i huskroppen.

Nyckelblomstret 1 (hus 4) och Pyrolan 2 omfattar tillsammans de fyra punkthusen i sex våningar som ligger på rad utefter Pyrolavägen. De karaktäriseras av vita fasader i glimmerputs med terrasserade platta tak, stora fönster och generöst tilltagna balkonger. Huskropparna har en mer satt och kraftfull utformning än vad som vanligtvis förknippas med svensk funkisarkitektur. De stora fönstren löper som tvärgående band över fasaden och går i likhet med betongbalkongerna runt och över hörnen. Stilen för tanken till 1930-talets funktionalism i södra Europa, och dess

arkitektoniska uttryck ger stark karaktär åt de ljusa kubiska byggnadsvolymer, som även präglas av nivåskillnader och förskjutningar. Bostadsentréer är placerade i ena hörnet, indragna i en stor nisch med pelare, dörr och sidoljus i ädelträ och furupanel. Samtliga har lokaler i bottenplanet.
