Lidingö
stad

Lidingös kulturmiljöprogram 2024

Bilaga 1 – Alla områdesbeskrivningar

ANTAGANDEHANDLING

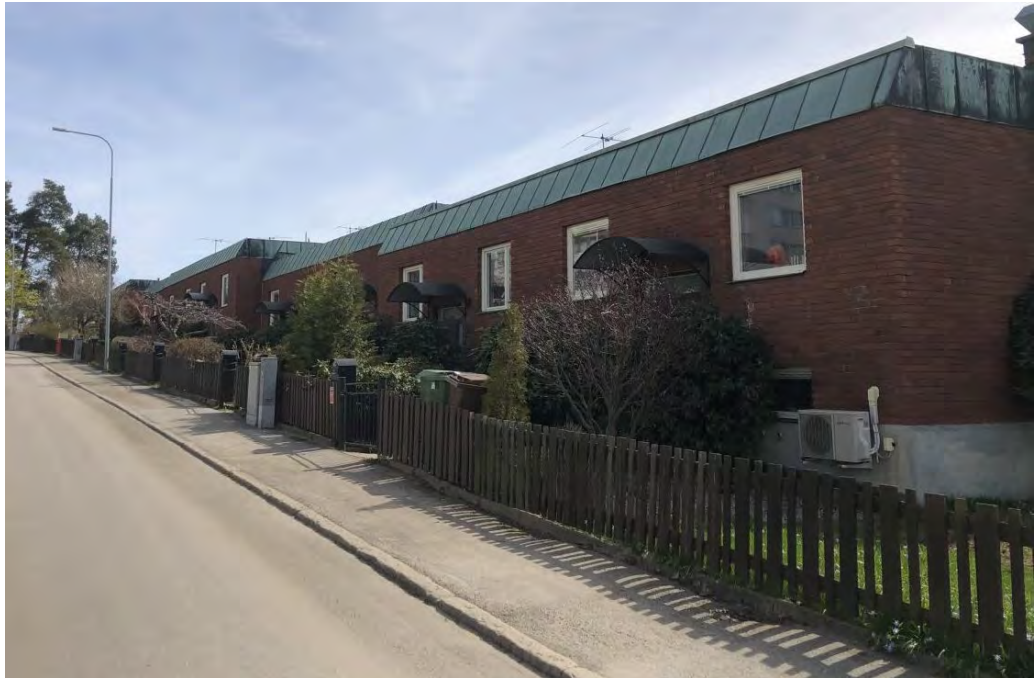
Den saxade radhuslängans exteriör från 1965–1968 är enhetligt utformade och karaktäriseras av stram elegans. Det mörkt röda fasadteglet och det markanta takbandet av koppar skänker tyngd åt huskroppen.

Radhuslängan Kovallen ligger i souterräng åt två håll i den kuperade terrängen på södra sidan av Pyrolavägen. Huskroppen är saxad och har anpassats till markens lutning genom att varje förskjuten del endast innehåller två lägenheter. Längans exteriör är enhetligt, enkelt utformad och karaktäriseras av stram elegans. Radhusen har mörkrött fasadtegel och kraftigt takband av koppar som skänker tyngd åt huskroppen. Husen bevarar ursprungliga vita träfönster och det dolda motfallstaket som är klätt med papp. Husen har balkonger och uteplatser mot baksidan.

Radhusen är mycket omsorgsfullt gestaltade vilket förstärks genom det strikta formspråket och strävan efter materialäkthet. Bortsett från senare utbytta entrédörrar och skärmtak är radhusen välbevarade. Förgårdar med gemensamt staket, låga svarta järngrindar och den sparsmakade växtligheten förstärker intrycket av genuint 1960-tal.

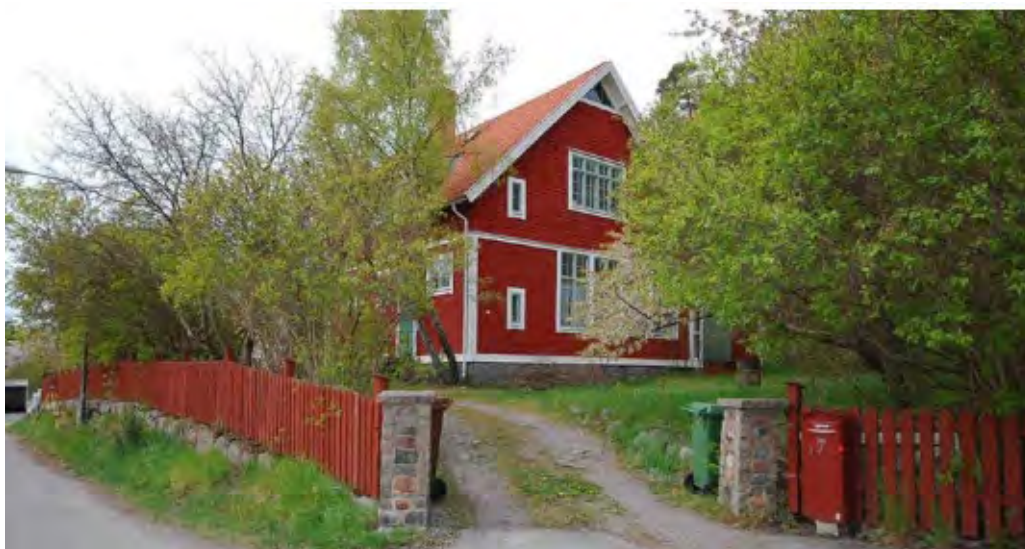
Breviks folkskola från 1905–1906. Exteriören är fortfarande mycket karaktäristisk för ett mindre skolhus från 1900-talets början, bland annat med sina stora fönster, trots att byggnaden inreddes till bostad redan på 1910-talet.

Den faluröda byggnaden på Murgrönan 15 från 1905–1906 har en egen karaktär och utformning som tydligt markerar ursprunget som Breviks folkskola. Exteriören är välbevarad trots att skolverksamheten bara bedrevs i några år.

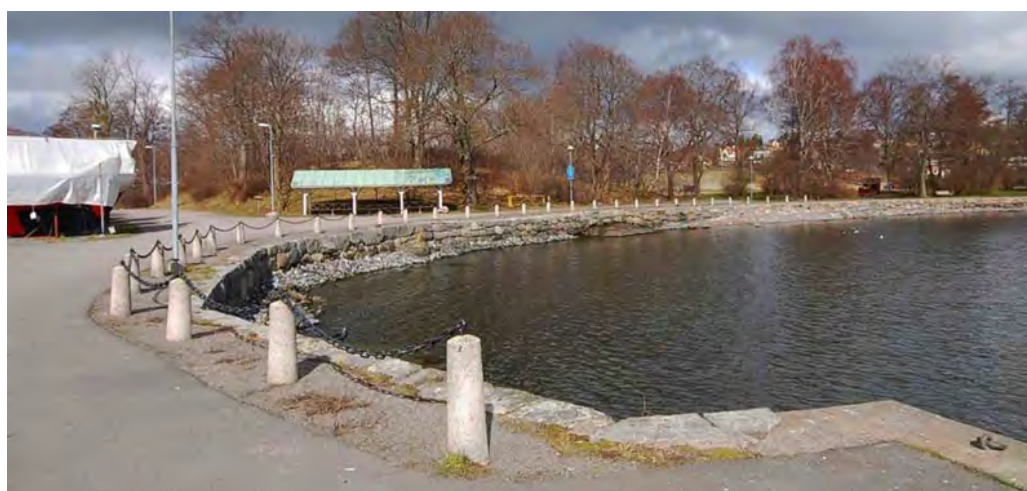
I norra delen av Breviks hamn finns de äldre hamnpartierna med murad ångbåtsbrygga, strandkoning och den välbevarade ångbåtspaviljongen från 1800-talets slut.

- Hamnens karaktär som verksamhetsmiljö bör bevaras. Strandlinjen med strandskoning av huggen sten, betongbrygga som vilar på den gamla stenkistan från slutet av 1800-talet, den kallmurade stenkajen och de två stenpirarna bör bevaras och rustas, väl anpassade material och metoder bör användas.
- Värdefulla byggnader såsom ångbåtspaviljongen och det före detta reningsverkets arkitektoniska uttryck bör bevaras och rustas. Byggnader bör underhållas med väl anpassade material och metoder.
- Breviks ängar med sin öppna gräsbevuxna yta mellan villastaden och hamnen bör bevaras och hållas öppna.
- Uppvuxna träd i den stora allén som leder mellan Breviks gård och solitära träd vid strandpromenaden bör inte fällas om det inte är nödvändigt av naturvårdsskäl. Träd som måste tas ned bör ersättas.

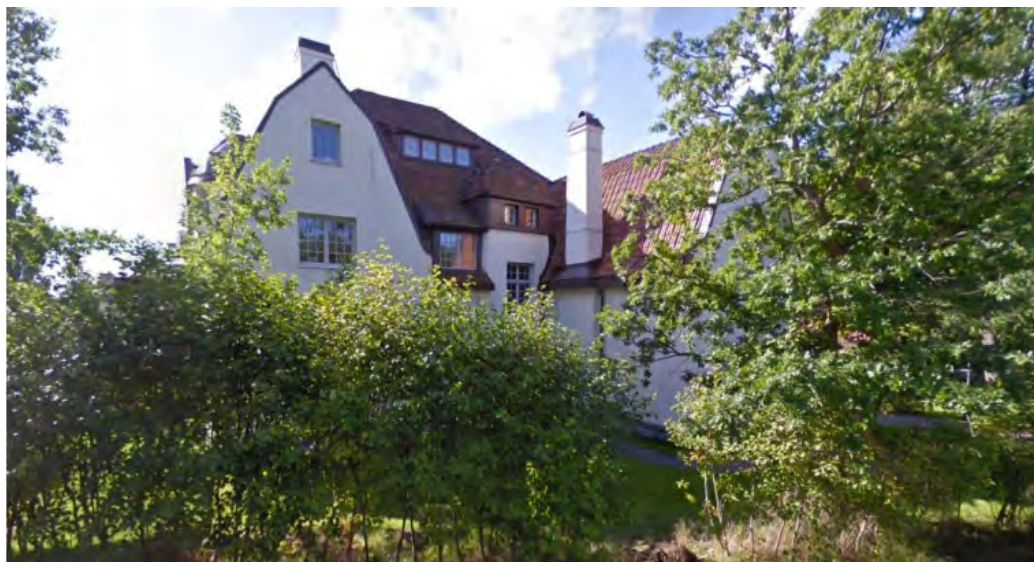
Vetet 10 från 1909 ritad av arkitekter Ferdinand Boberg och Bror Almqvist.

Den största och mest monumentala villan lät dock villastadens skapare Allan Abenius uppföra som sin egen privatvilla 1909, på Vetet 10, ritad av arkitekterna Ferdinand Boberg (1860-1946) och Bror Almqvist (1864-1940). De tunga byggnadsvolymer med ljusa slätputsade fasader, stora tegeltäckta brutna takfall, gavelutsprång och spetsiga frontespiser ger byggnaden en stark karaktär i en blandning av jugend och nationalromantisk arkitektur.

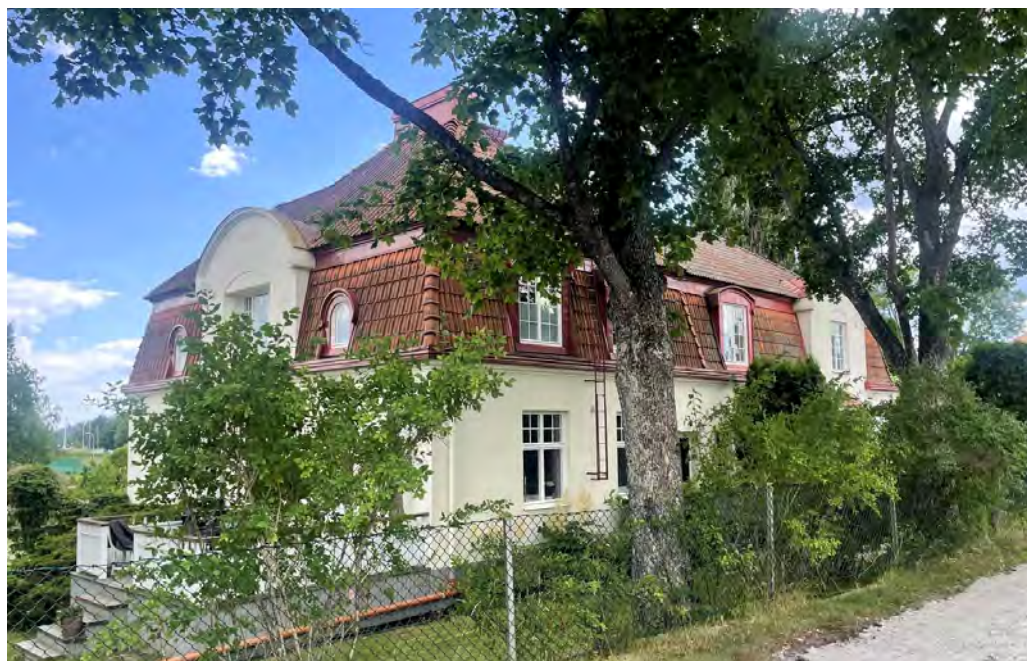
Parvillan inom Trädgården 10-11, en av två parvillor från 1912 som ligger bredvid varandra.

Inom kvarteret Trädgården ligger två parvillor från 1912 med inspiration från engelska villastäder. Exteriören bär influenser från tysk jugend och nationalromantik. Båda har ljusa slätputsade fasader, tätspröjsade fönster, bågformade frontespiser och tegeltäckta valmade brutna tak med lätt förhöjt övre takfall.

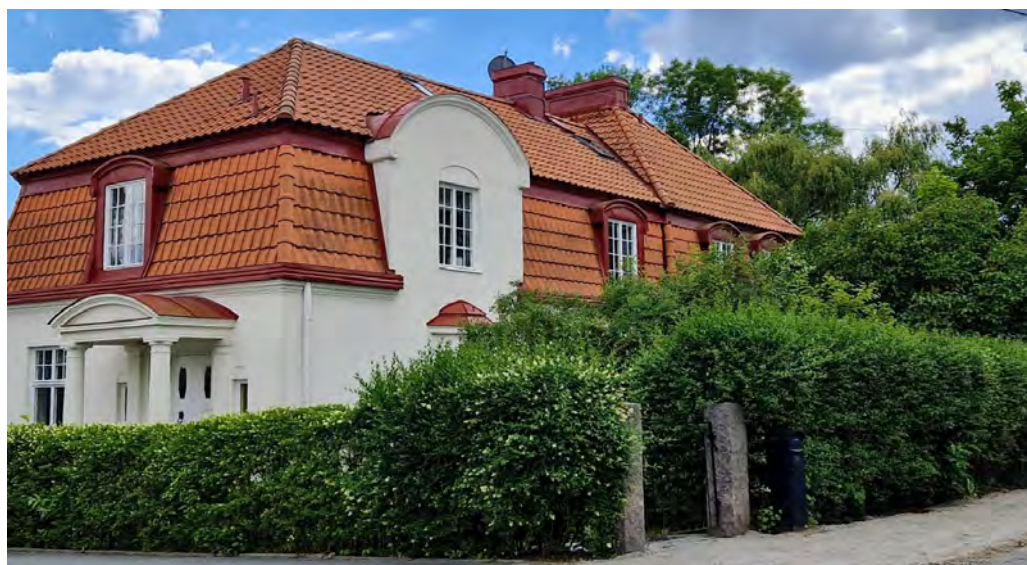
Parvillan inom Trädgården 7 och 20, en av två parvillor från 1912 som ligger bredvid varandra.

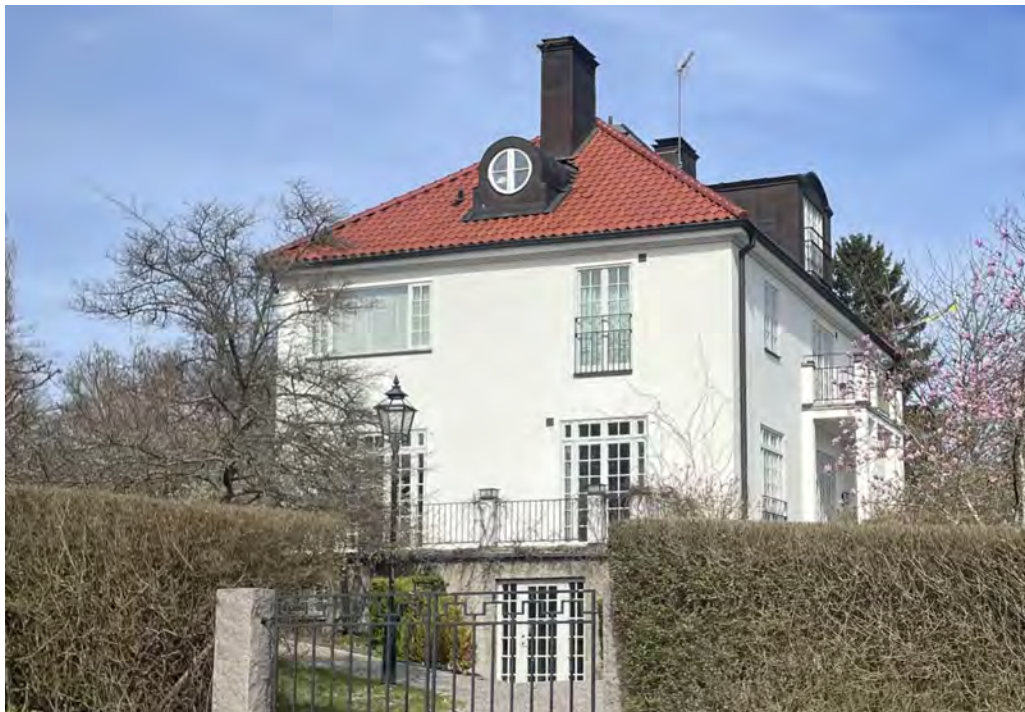
Rapsen 1 vid Trädgårdsvägen/Stora Allén är en av villastadens äldsta och mest välbevarade villor, uppförd redan före 1915.

Rapsen 1 bär drag av italiensk klassicism och jugend med en symmetrisk uppbyggd fasad och tätspröjsade fönster.

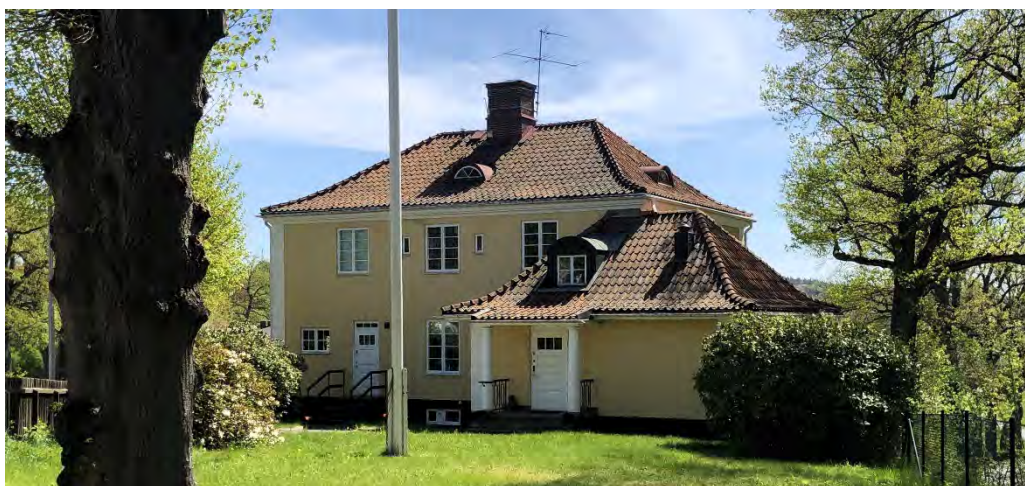
Havren 8 ritades 1927.

En tidstypisk ljusputsad villa i elegant 1920-talsklassicism är Havren 8 som ritades av och uppfördes för arkitekten Hans Holgersson. Villans karaktäristiska svängda valmade tak har tagits upp i en senare mindre tillbyggnad från 1977.

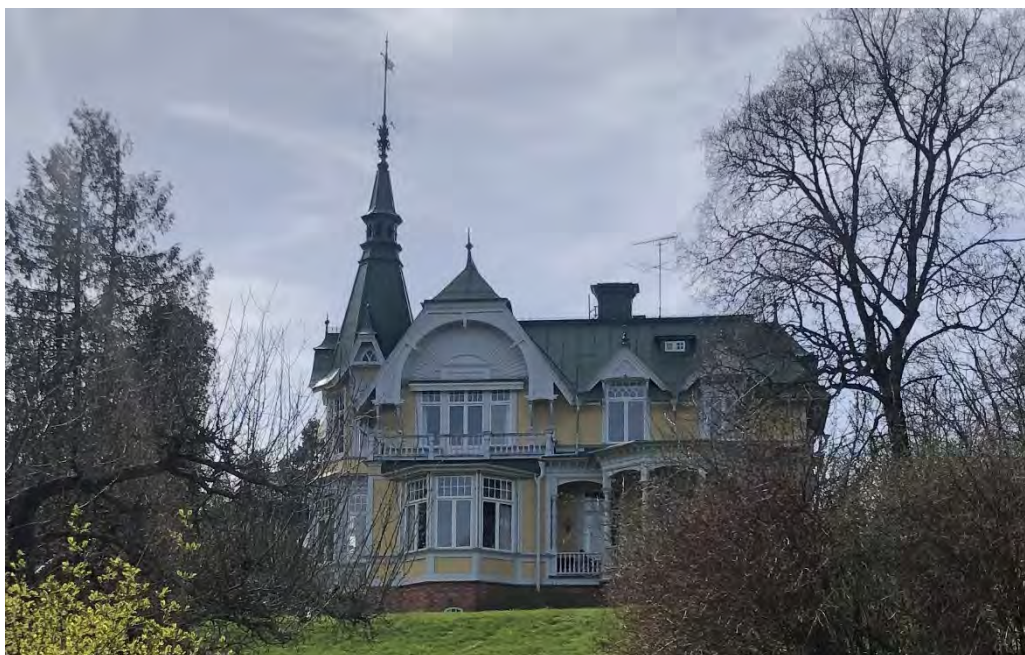
Villa Högunnen från 1895 är en av de bäst bevarade stora sommarvillorna i Stockholms skärgård. Arkitekt Erik Lundroth.

På Höguddens nordöstra sluttande sjösida ligger den ståtliga Villa Högudden (Smörkärnan 1) med sin stora trädgård. Villa Högudden byggdes som sommarvilla 1876 men revs av följande ägare 1894. Därefter uppfördes den nuvarande villan efter ritningar av arkitekt Erik Lundroth (1856–1937). Villan är inspirerad av amerikansk panelarkitektur. Vid strandpromenaden nedanför villan, bland pilträäd och höga furor, ligger en stenbrygga för angöring av större båtar (Lidingö 11:349). Villa Högudden är byggnadsminne sedan 1982.

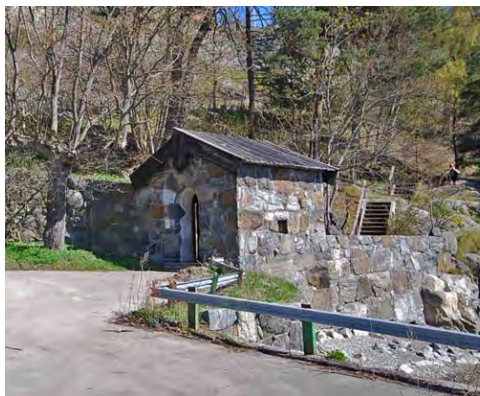
Vid Högunnens brygga ligger Strandboden från 1912 i mäktig mursten. (Lidingö 11:419.) Kullavägen vid Högunnen 1.

Ett karaktärsfullt inslag i kulturmiljön kring Sjöstigen är Högunnens brygga och Strandboden (Lidingö 11:419) nere vid vattnet. Strandboden från 1912 med sina mäktiga murade stenväggar är egentligen en överbyggd passage till strandpromenaden nedanför Högunnen.

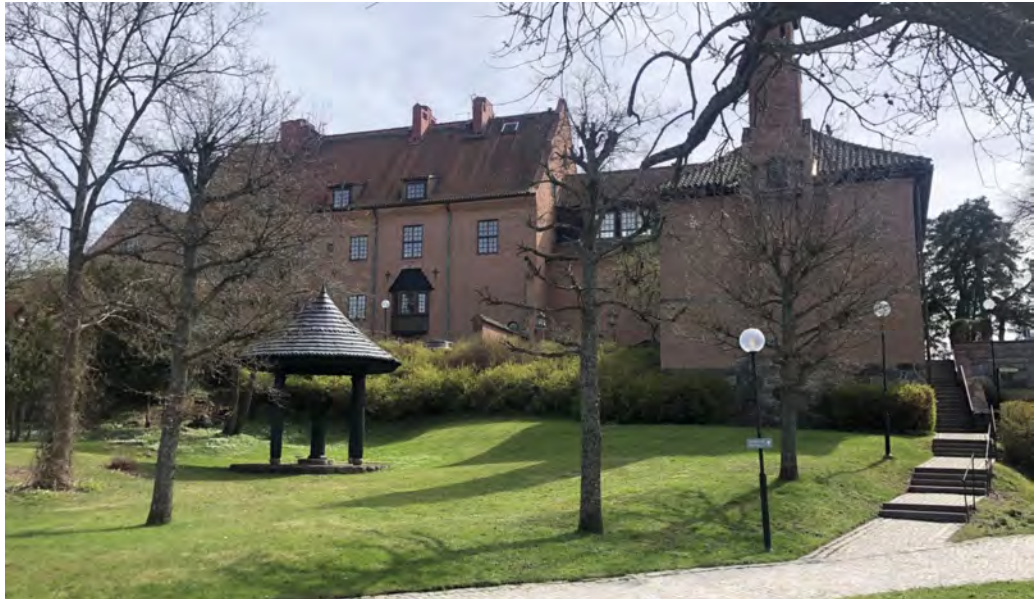
Villa Högberga. Arkitekt var Carl Westman, som utformade anläggningen i en historiserande tegelarkitektur med drag av en medeltida borganläggning.

Villa Högerberga (Högunnen 30) stod klar 1911 på Högunnens högsta punkt som en av Sveriges mest magnifika privatvillor i nationalromantik. Anläggningen med sina passager och trappor, mäktiga tegelmurverk och höga tegeltak är starkt präglad av inhemsk arkitektur från medel- och vasatid. År 1916 byggdes en kinesiskt inspirerad tillbyggnad. En monumental trädgårdsanläggning inramar villan framför allt mot sjösidan. Högerberga är sedan 1964 kursgård och kallas Högerberga gård. Flera kompletterande verksamhetsbyggnader i rött tegel har uppförts för verksamheten. Villa Högerberga är ett byggnadsminne sedan 1985.

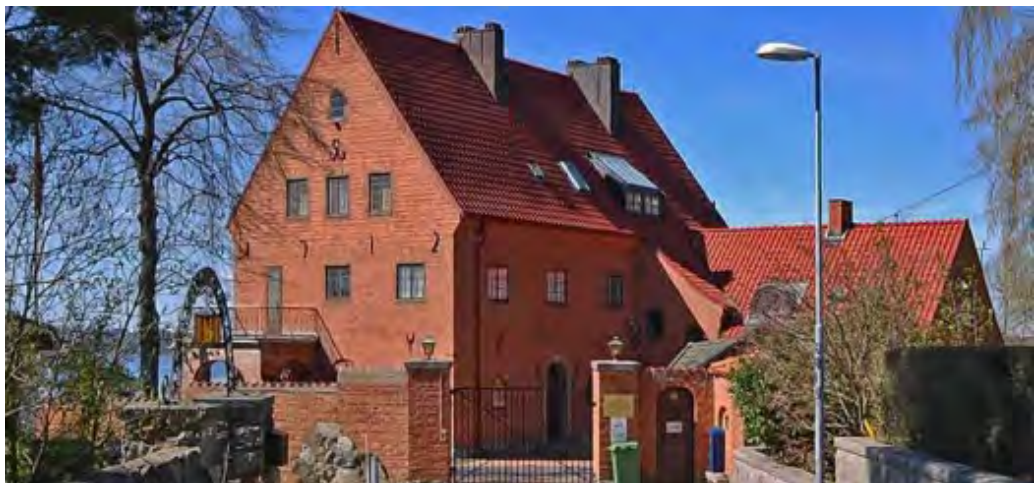
Villa Roskull från 1912 är ritat av arkitekt Sigurd Lewerentz som också utformade Skogskyrkogården tillsammans med arkitekt Gunnar Asplund.

Villa Roskull från 1912 har ett nationalromantiskt formspråk som anknyter till Villa Högberga. De stora släta tegelmurarna under röda tegeltak har samma monumentala massivitet, även om Villa Roskull trots sin imponerande storlek är mindre än det väldiga Högberga. Även här inramas anläggningen av murar med grindar och portar ut mot gatan medan villa och trädgård orienteras inåt och ut mot vattnet.

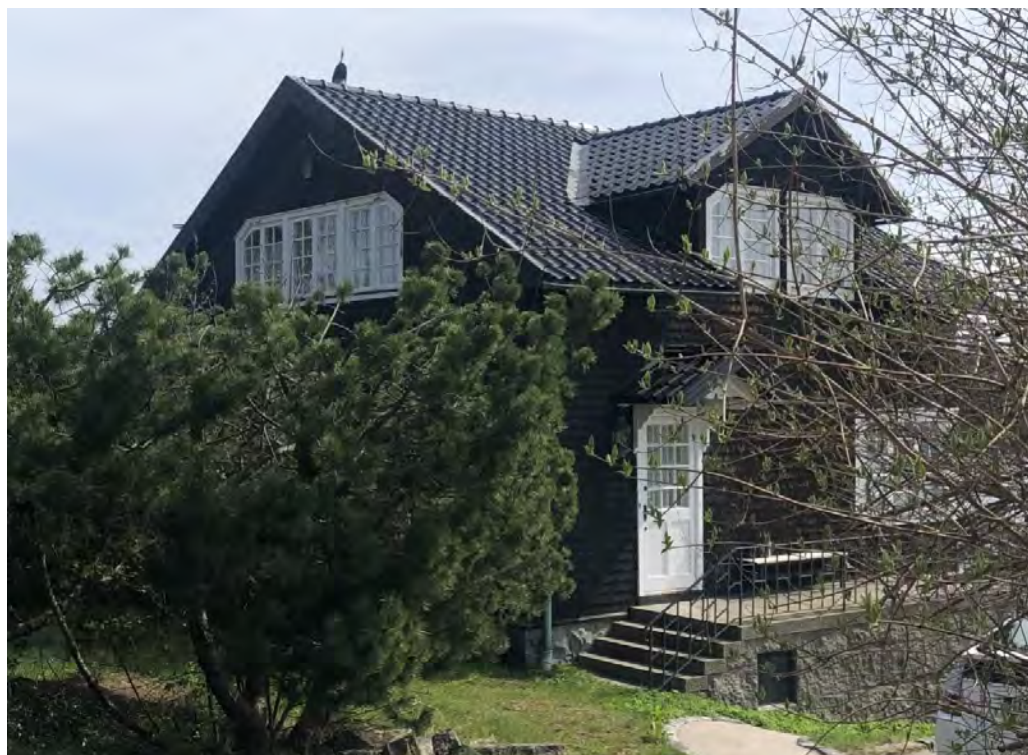
På 1910-talet byggdes flera andra villor i området. En speciell karaktär har den svarttjärade Utsikten 24, ritad av arkitekt Ferdinand Boberg.

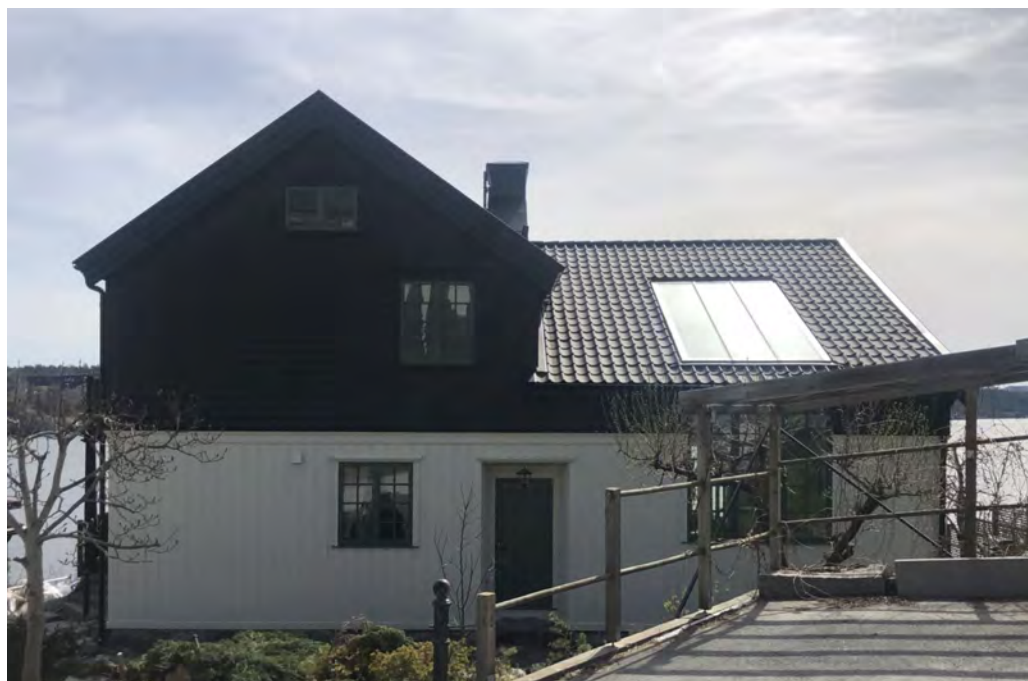
En mindre villa i ljus träpanel och tjärsmörk övervåning är Utsikten 10 som uppfördes av konstnären Tyra Kleen 1907 och därför har stort personhistoriskt värde, okänd arkitekt.

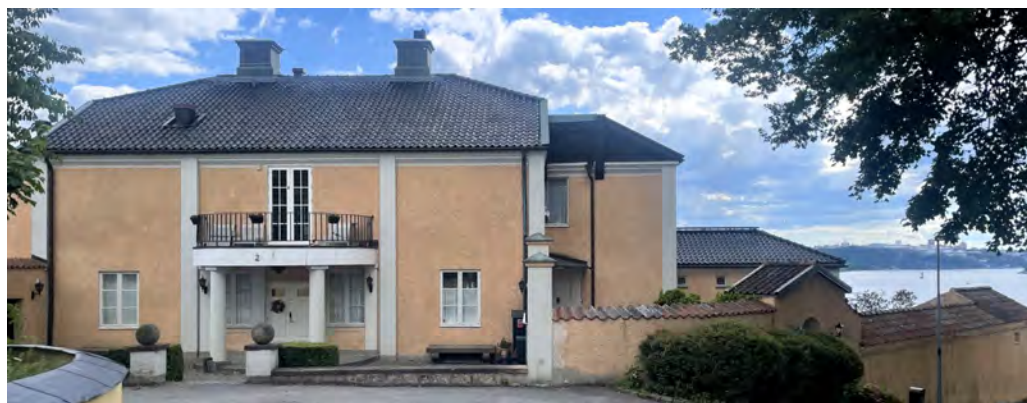
En elegant utformad klassicistisk villa är Högudden 1 som egentligen är en villa från Djurgården, flyttad till Brevik och ombyggd 1913, kallad Villa Krängelberga.

Den så kallade Villa Krångelberga på fastigheten Högudden 1.

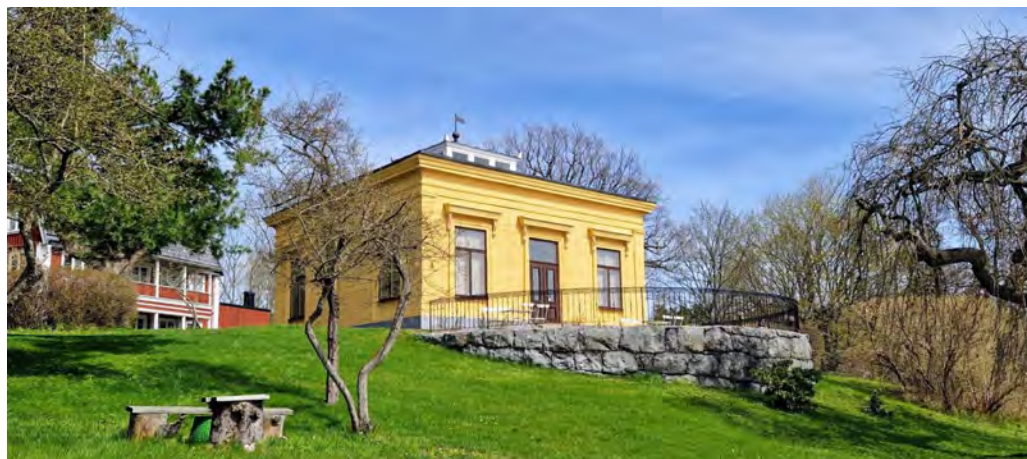
Mölna gård ligger på en markerad förhöjning ovanför Mölnaåns utflöde i Halvkakssundet. En murad stödmur ramar in tomten med paviljongen ovanför strandpromenaden. Blommande buskar och träd inramar den gula putsade paviljongen utförd i italiensk klassicism 1877. Detta är den mest välbevarade äldre byggnaden på Mölna och den har ett exponerat läge ut mot sundet.

Paviljongen nedanför Mölna gård.

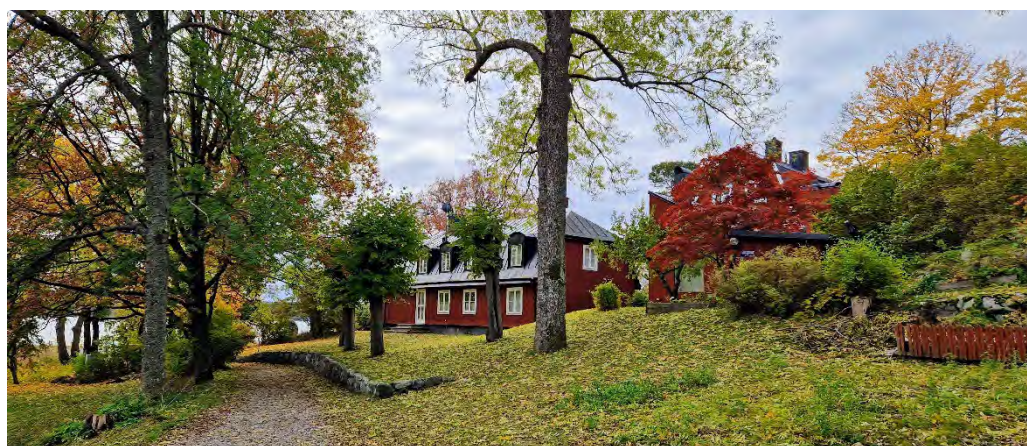
Något längre in ligger faluröda gårdsbyggnader som i dag består av den klocktornsbeprydda huvudbyggnaden från 1810-talet, den återuppförda flygeln samt den modernistiska ateljén från 1969. Stora hamlade ädellövträd omger Mölnas gårdsbebyggelse i slutningen mot sundet. Ner mot gården går även en gångväg kantad av ädellövträd som en allé.

Mölna gård sedd från nordost.

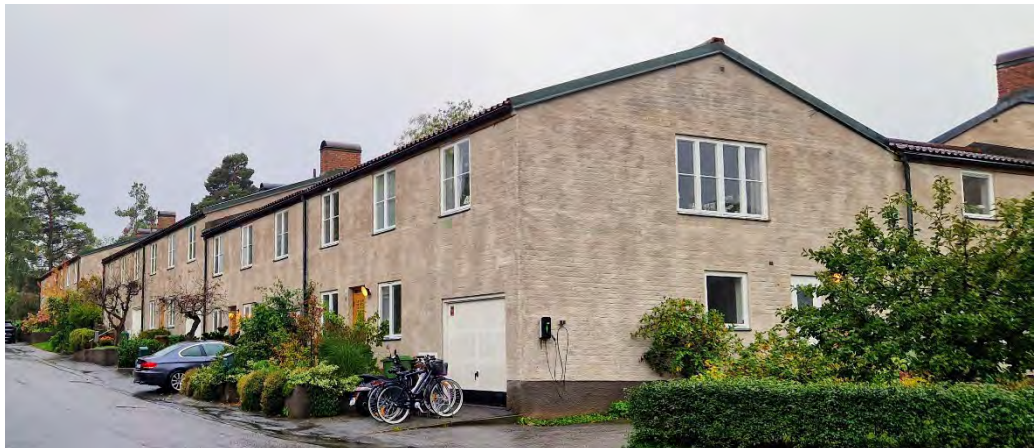
Byggnaderna i området präglas av en elegant men samtidigt stram och återhållsam 1950-talsarkitektur med välgjorda detaljer och äkta material. Kvarteret Mölnåsen har radhus i två våningar.

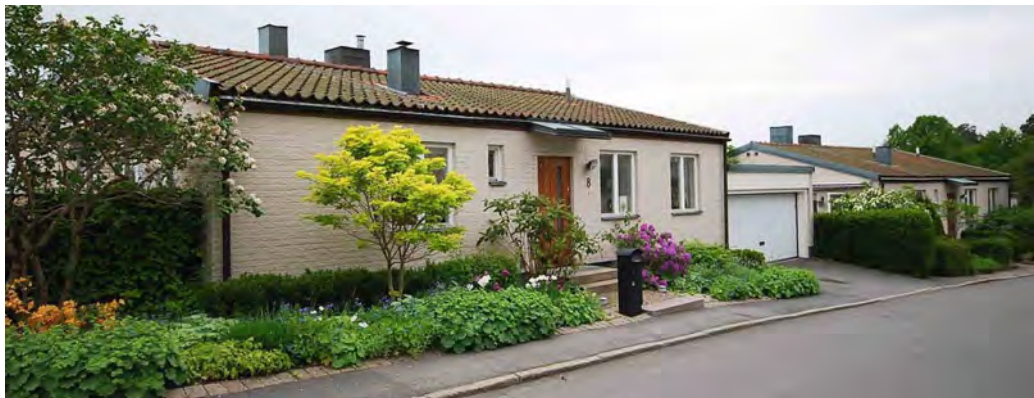
I kvarteret Mölnaslätten inryms i princip hela etapp 2 från 1970–1973 med fyra små villor och ett parhus, alla med fasader i ljus kalksandsten och flacka sadeltak.

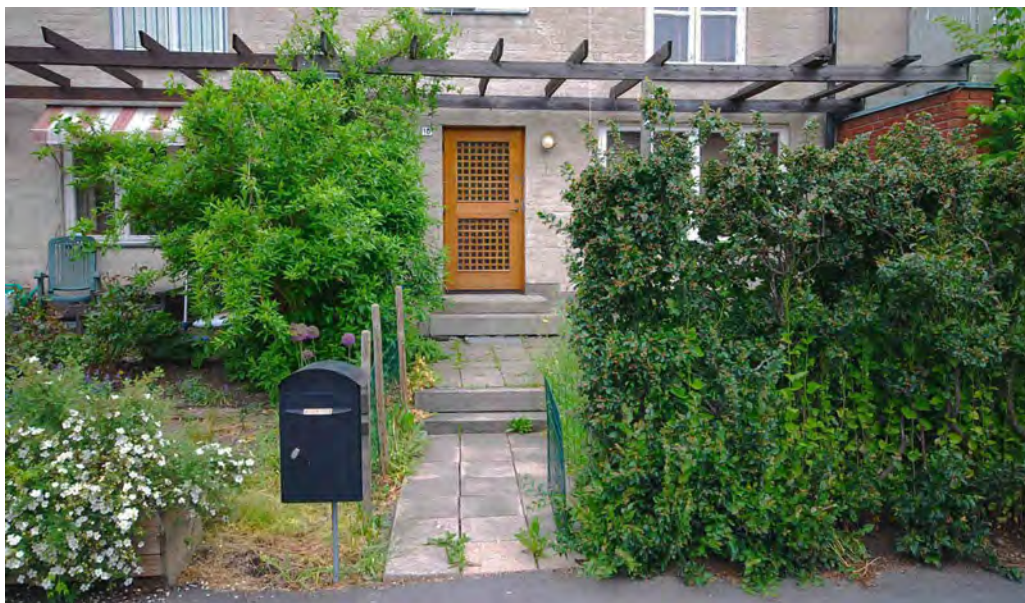
Karaktäristiskt för Mölna radhusby är i hög grad fasaderna utförda i slammat tegel och avfärgade i ljust beigegrått. Det för arkitekten Nils Tesch så typiska rutmönstret genomsyrar byggnaderna. Betydelsefullt är de medvetet gestaltade förgårdarna som redan från början planerades i samklang med bebyggelsen.

Karaktäristiska är också de närmast kvadratiske ursprungliga vitmålade fönstren som sitter i liv med fasaderna. Fönstren förekommer både med och utan spröjs. Övervåningarnas fönster är placerade direkt under den minimala takfoten. Mycket karaktärsfulla och unika för området är entréernas ursprungliga fernissade ekdörrar

med smårutiga fyllningar samt låga rektangulära överljus. Här finns även ursprungliga entrébelysningar med vita klot inramade av omslutande skärmar.

Husen som byggdes i första etappen 1960–1962 har många gemensamma drag trots variationer i hustyp och volym. De består dels av radhus och parhus i souterräng i 1 ½ – 2 våningar, dels av enstaka friliggande låga villor i souterräng i Mölnaslätten. Fasaderna är generellt av slammat tegel i en ljust beigegrå kulör. De flacka sadeltaken täcks av ursprungligt enkupigt lertegel. De extremt korta tak- och gavelsträngarna är avtäckta med koppar i likhet med de murade skorstenarna.

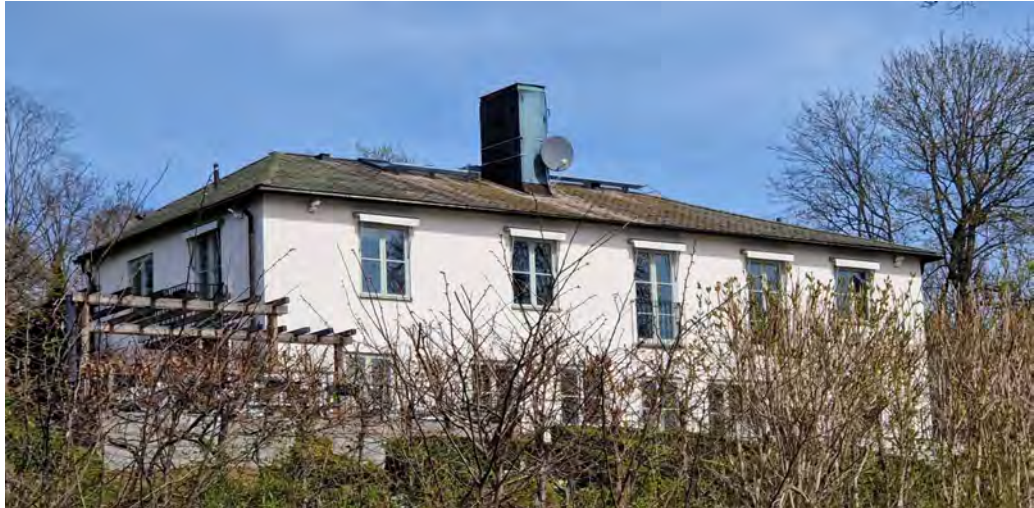
Ensam i sitt slag är den stora dominerande Villa Smith på Mölnastranden 8, från 1959 som ligger för sig, i en närmast klosterliknande avskildhet, inbäddat i grönskan nära Mölna gård. Med sina stora slutna volymer, släta ljusa kalkslammade fasader

och skiffertak har Villa Smith ett helt eget arkitektoniskt uttryck, präglat av arkitekten Nils Tesch.

Villa Smith uppförd 1959 ritad av arkitekt Nils Tesch.

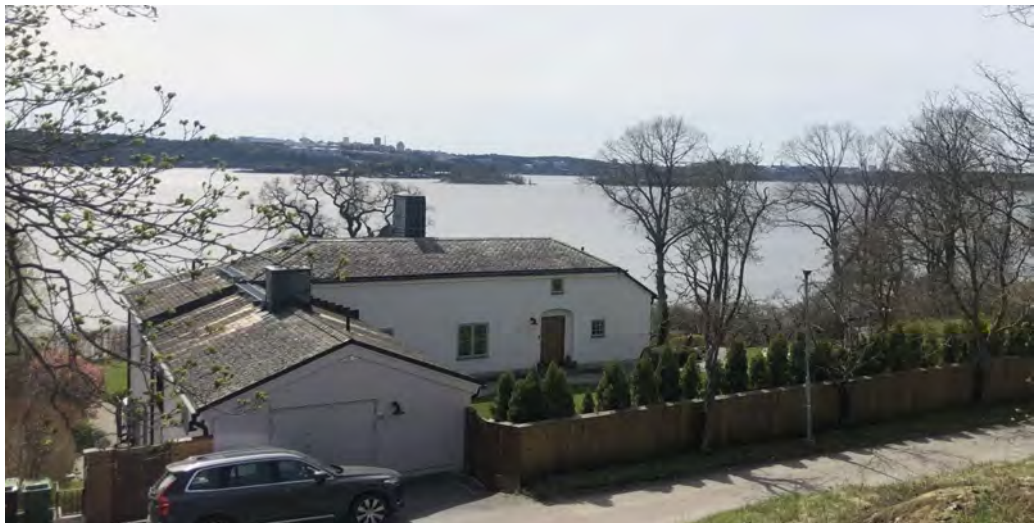
Villa Smith från norr.

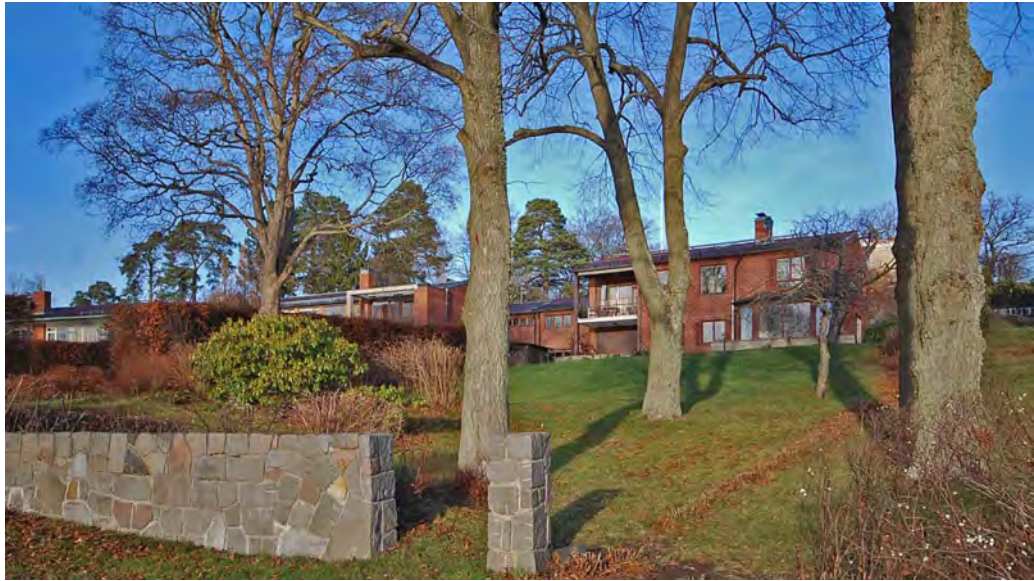
I övrigt domineras Mölnastranden av en stramt modernistisk villaarkitektur i rött tegel, där även fasaderna mot gatan i flera fall är ett karaktäristiskt inslag. Kvarteret har också en särprägel genom de storslagna sjöfasaderna i 1 ½–2 våningar mot den gröna slänten ned mot strandpromenaden och vattnet. I sjöfasaden kontrasteras det röda teglet ofta mot inslag av vita fasadpartier samt de stora uppglasade fönsterpartier som vetter ut mot farleden. Flacka eller asymmetriska sadeltak eller pulpettak täcks i regel av mörk taktäckning i form av skiffer, papp eller betongpannor.

Sjöslutningen med från vänster Mölnastranden 4 uppförd 1958 ritad av arkitekter Björn Howander och Olle Stark, Mölnastranden 5 uppförd 1957 och ritad av arkitekt Stig Ancker samt Mölnastranden 6 från 1957 ritad av arkitekt Harry Åberg, alla i rött tegel. Fasaderna är i regel mer slutna mot vägen och öppnar upp sig mot sjösidan.

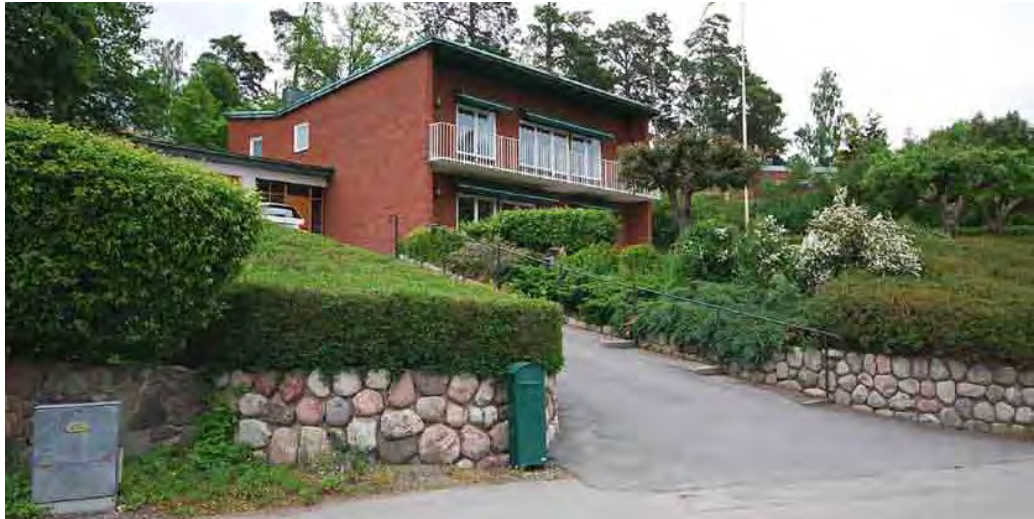
Mölnahöjden 2 från 1957 ritad av arkitekt Gustaf Lettström.

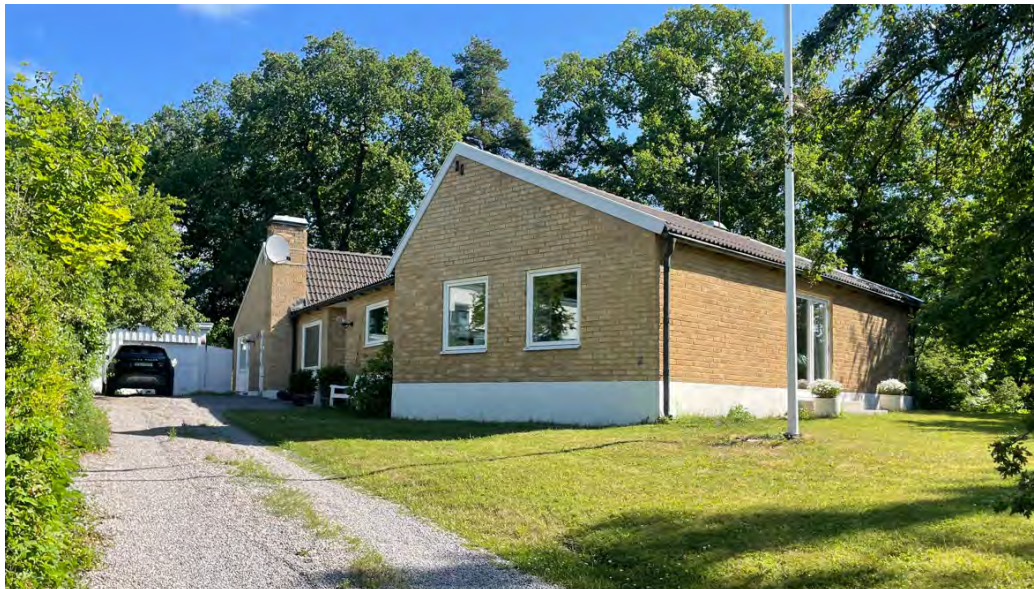
Mölnahöjden 9 från 1955 är ritad av arkitekt Tage Lycknert och är den enda i området med fasad i gult tegel.

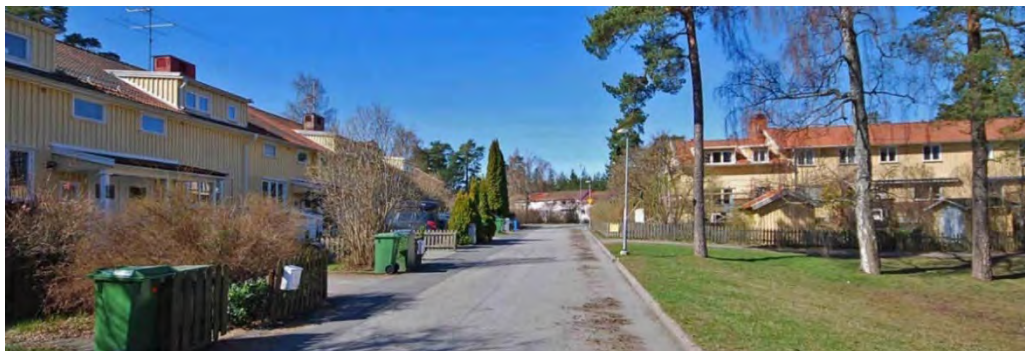
De gulmålade kvarteren Pinjen och Sälgen med sina små förgårdar vetter mot en av de grönskande platserna, med höga uppvuxna lövträd och furor, som radhuslängorna är grupperade kring.

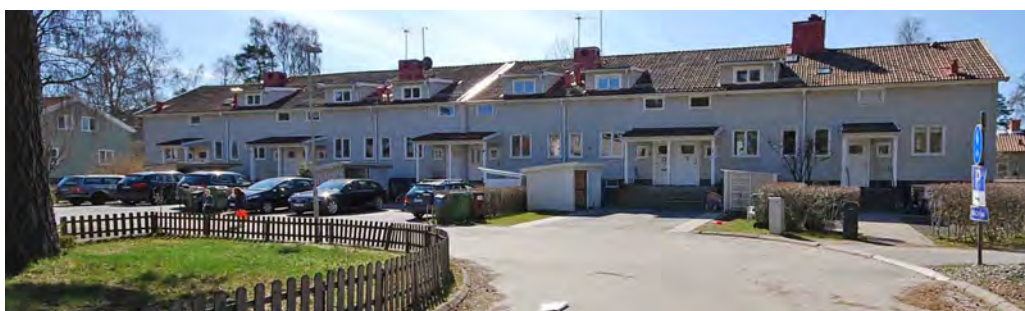
Kvarteret Granriset har panelklädd fasad i flertalet fall tilläggsisolerad efter ombyggnad. Sadeltaken täcks av tegel. Entréer är överbyggda med skärmtak på smala pelare.

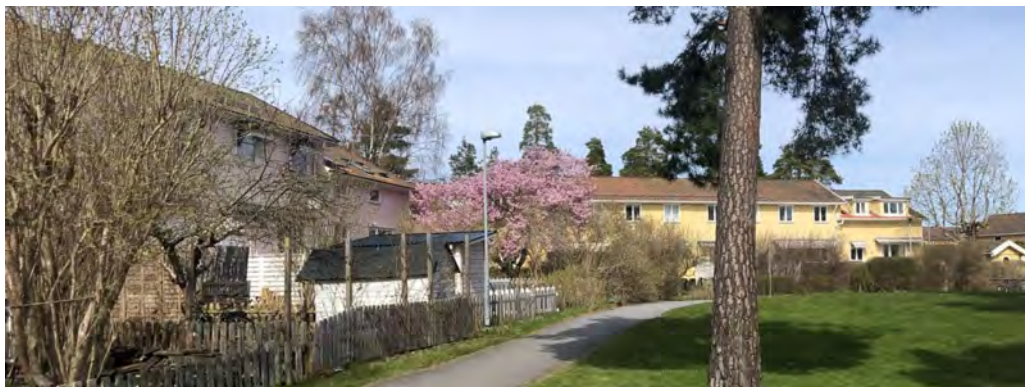
Kvarteret Idegranen och Tallriset längs med Tallrisstigen. Kvarteret Idegranen är målat rosa och Tallriset i gult.

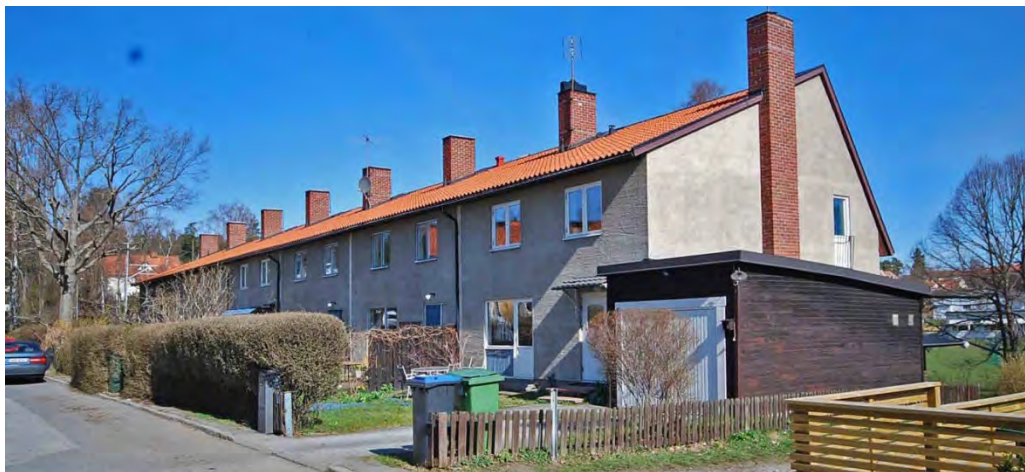
Cypressens och Poppelns radhus har ursprungliga exteriörer från 1958 med fasader i ljusgrå riven slätputs, vitmålade tvåluftsönster samt entréer som oftast bevarar ursprunglig lackad trädörr med sidoljus. Sidoplacerade höga röda tegelskorstenar skapar karaktär.

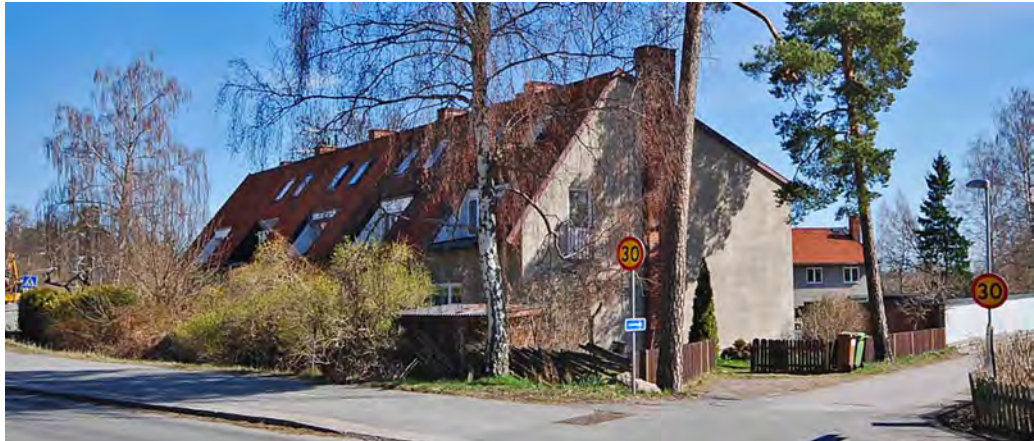
Kv. Poppeln från Södra Kungsvägen med sina asymmetriska sadeltak och indragningar i bakre takfallen.

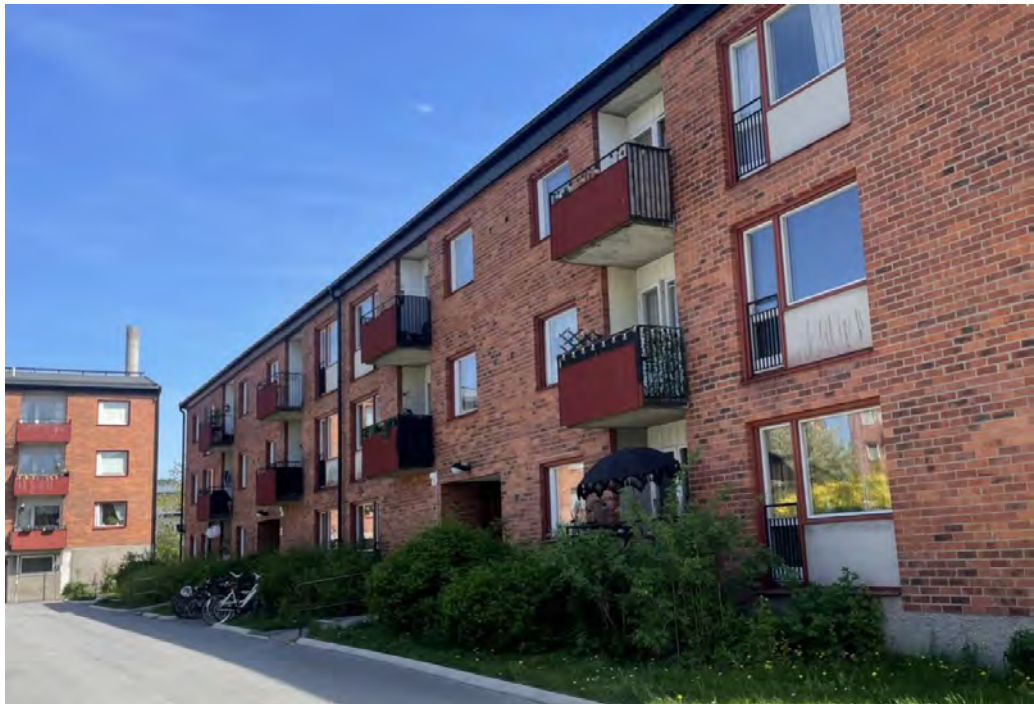
Kvarteret Juno 2 och 3 byggdes 1959–1961 och har en välbevarad exteriör.

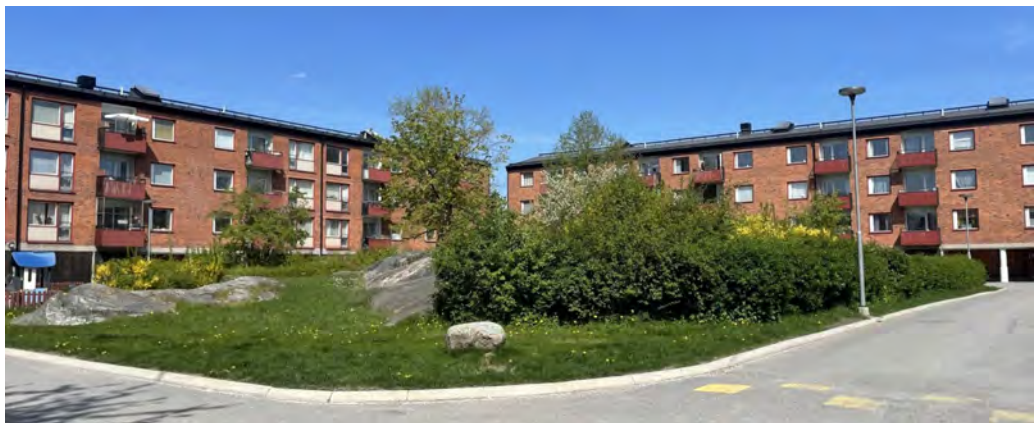
Juno karaktäriseras av lamellhus i fyra våningar grupperade kring ett grönt gårdsrum med berghällar i dagen.

Centralt i Käppala, mellan Gåshagaleden och Mercuriusvägen, ligger detta högt belägna bostadsområde. Kvarteret Juno karaktäriseras av långa, slanka byggnadskroppar i fyra våningar under flacka sadeltak. Fasaderna är utförda i rött tegel och husen är väl anpassade till den omgivande skärgårdsterrängen på bergskrönet.

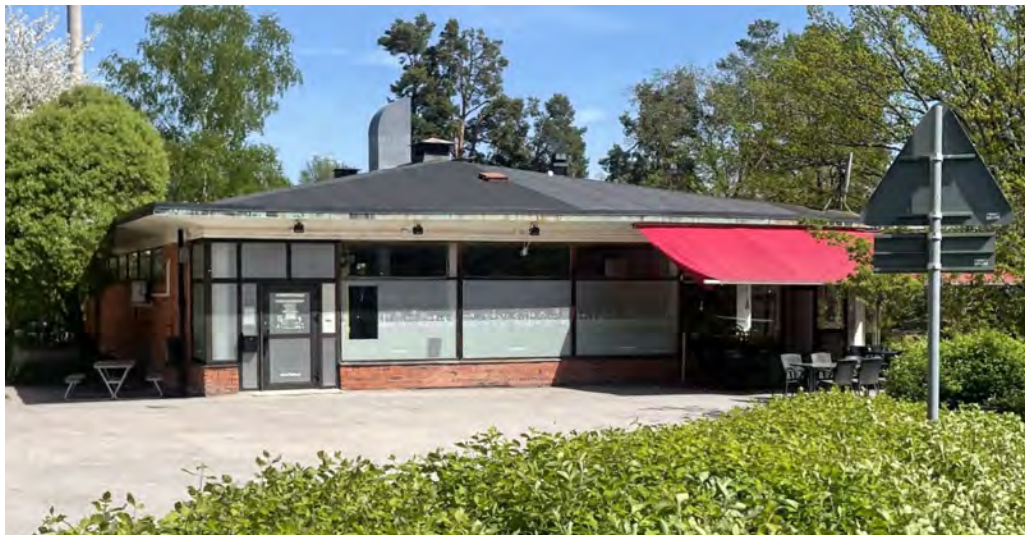
Den lilla fristående byggnaden som inrymde en del av grannskapsenheten. Juno 2 karaktäriseras av mycket långa, slanka längor, varav den ena är lätt vinklad.

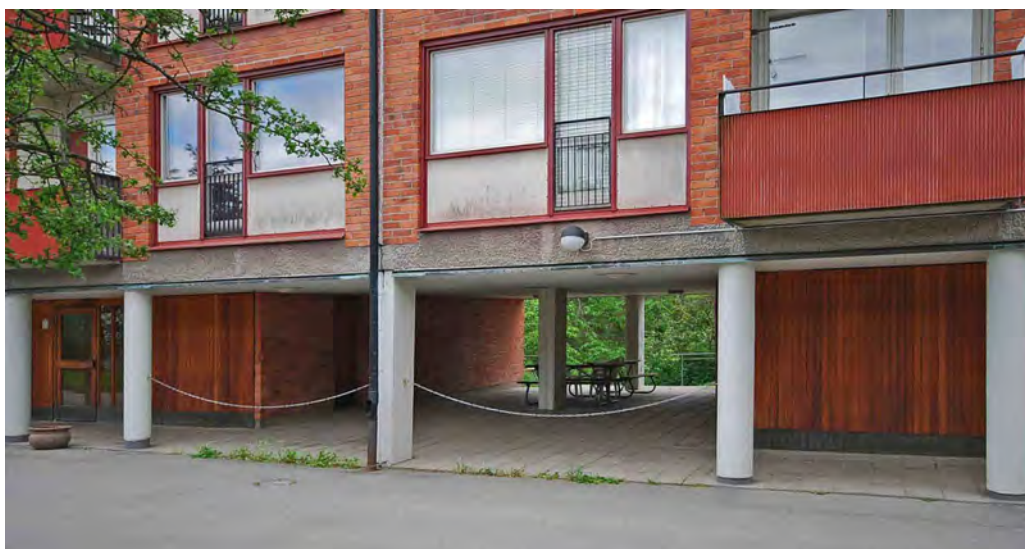
Juno 2. De längsta längorna genombryts i bottenvåningen av djupa genomgående passager till gata respektive granngård. Den ljusgrå terrasitputsen är ursprunglig. Den är en god kontrast mot det röda teglet och finns i fönsterbröstningar i stora fönsterpartier samt markerar även entréers och entrépassagers lägen.

De långa längornas bottenvåning genombryts av djupa passager till gata och granngård, markerade av vita kolonner och pelare. Mot den röda tegelfasaden kontrasterar entréfasadernas bottenvåning i ljusgrå puts samt de djupt indragna stora entrépartierna där nischen vilar på en vit kolonn. De ståtliga ursprungliga entrépartierna är bevarade och har en karaktärsfull utformning i ek, glas och stående ekpanel med sidoljus. Även raderna av garagedörrar med mörkare träpanel är helt ursprungliga.

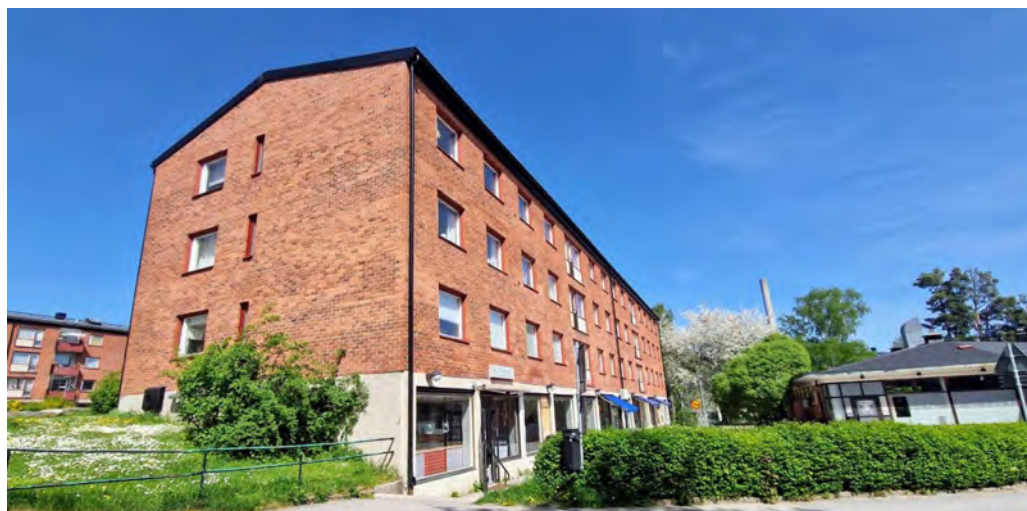
Juno 3 med affärslokaler och delvis ursprungliga butiksfönster och entréer i ädelträ i bottenvåningen.

Grannskapsenheten bevarar delvis ursprungliga skyltfönster och entrépartier i ädelträ och glas. Bottenvåningens affärsfasader markeras med ljusgrå puts.
