Lidingö
stad

Lidingös kulturmiljöprogram 2024

Bilaga 1 – Alla områdesbeskrivningar

ANTAGANDEHANDLING

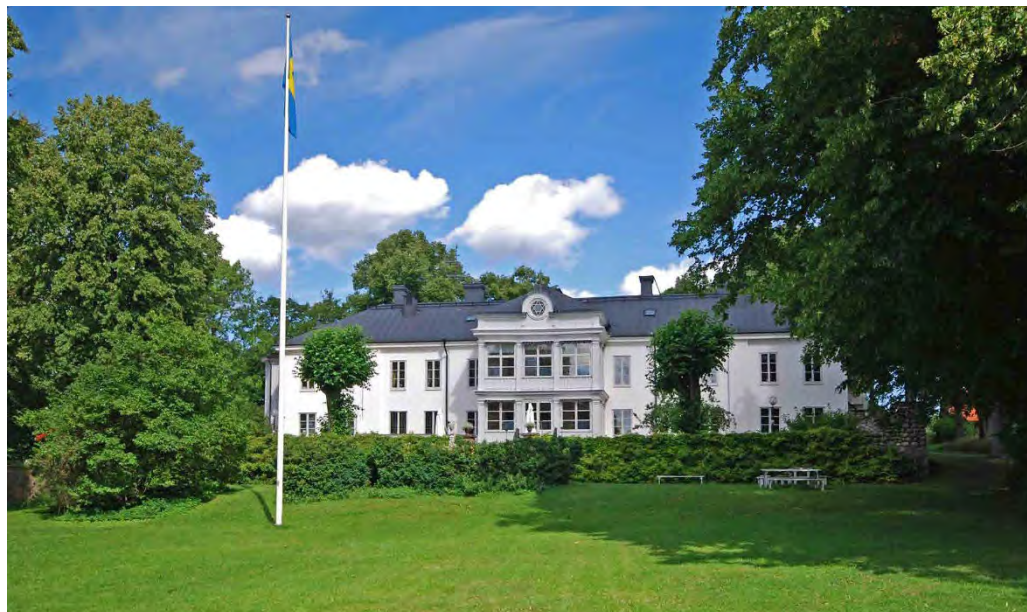
Elfviks gård. 1700-talet representeras av huvudbyggnad och parkanläggning som båda har ursprung från 1775 men även präglas av det sena 1800-talets tillskott.

Två stora yttre flyglar till mangården, magasin och mejeri, är från 1870-talet. Strax norr om ekonomigården ligger en faluröd smedja från 1800-talet med vidbyggt pumphus från 1900-talet samt en gulputsad förmansbostad från 1940-talet. 1700-talet representeras av huvudbyggnad och parkanläggning som båda har ursprung från 1775 men även präglas av det sena 1800-talets tillskott. Låga putsade murar avgränsar mangård och huvudbyggnad mot ekonomigården närmare infarten. Den stora vitputsade huvudbyggnaden under svart ståndfalsat skivplåttak vänder trädgårdsfasaden ut mot parken i den långa sjösluttningen.

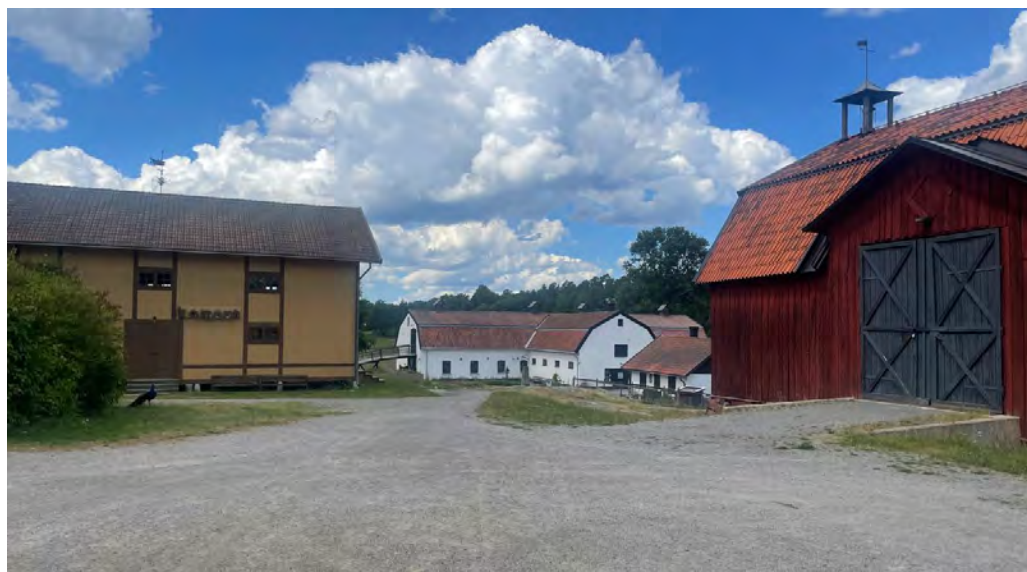
Den välbevarade ekonomigården med bland annat det gamla stallet från 1802.

Den mycket karaktärsfulla separata ekonomigården omfattar en stor mängd byggnader från sent 1700-tal till tidigt 1900-tal. Framträdande vid infarten är den monumentala vitputsade stall- och ladugårdslängan, i sin äldsta del från 1802. Längan har ett högt tegeltäckt brutet tak i likhet med den ståtliga faluröda ladugårdslängan. Ladugården har flera vidbyggda äldre bodar och uthus som haft typiska funktioner i ett äldre storgårdshushåll. Sadelkammare, stall, vagnslider, verkstad med flera byggnadsfunktioner hör till den karaktäristiska mångfald som fortfarande kännetecknar Elfvik.

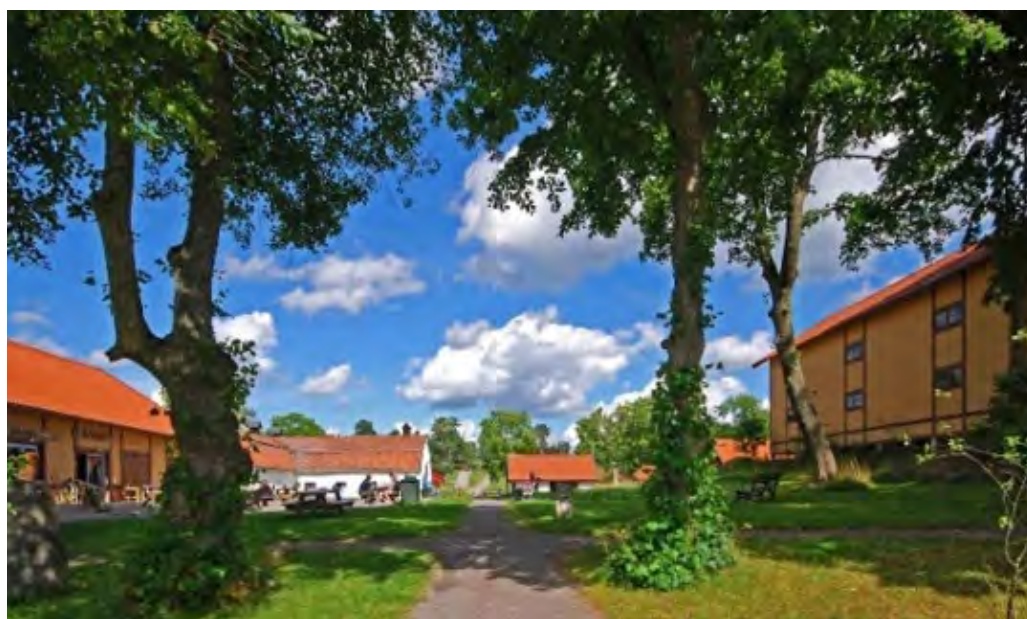
Elfviks gård med vy från mangårdsbyggnaden och de högvuxna vårdträden ut mot de gula 1870-talsflyglarna.

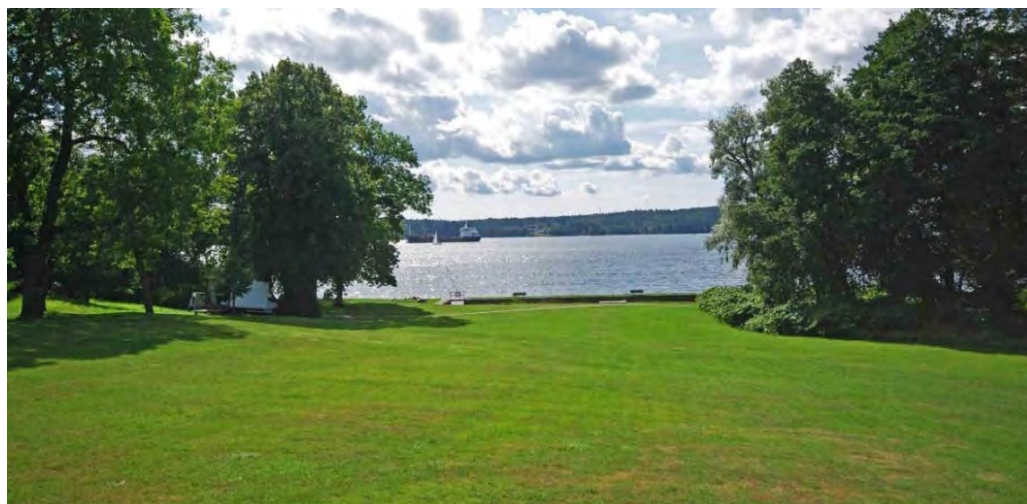
Sluttningsens pelouse (stor landskapsinfattad gräsmatta).

Parkrestaureringen på 1980-talet omfattade bland annat renovering av den även nu befintliga övre stenterrassen. Den tidigare regelbundna kvartersindelningen från 1700-talet ersattes av en stor gräsrunnel med omgivande planteringar och grupper av träd. Barrträdsparter tillkom och sannolikt även gångvägssystemet. 1980-talets restaurering bevarar flera av inslagen från 1890-talets parkanläggning. Framför allt betonades dock karaktären av det sena 1700-talets landskapspark med terrasser, samspelet mellan lövträdsgrupper och gräsytor samt den öppna vyn ner över sluttningen mot vattnet.

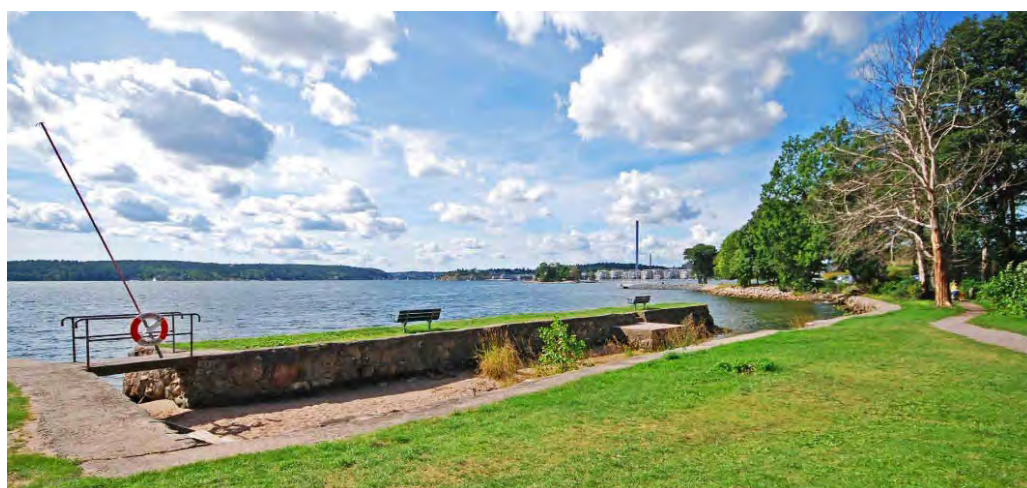
Vid Elfviks gårds strand finns en bevarad liten hamnanläggning med stenpir och stenbrygga. En murad stenskoning följer hela strandpartiet och både binder samman och ger stark karaktär åt den maritima gårdsmiljön.

Både parkmiljö och maritim kulturmiljö ingår i en och samma helhet på Elfvik. Gården har haft en betydande fraktsjöfart med trädgårds- och jordbruksprodukter till Stockholm. Elfviks gård har kvar en liten hamnanläggning med stenpir och stenbrygga precis nedanför mangårdsbyggnaden. Strax utanför trädgården, till öster, ligger Elfviks brygga med stenpir och en senare omgjuten båtbygga. En murad stenskoning följer hela strandpartiet och både binder samman och ger stark karaktär åt den maritima gårdsmiljön.

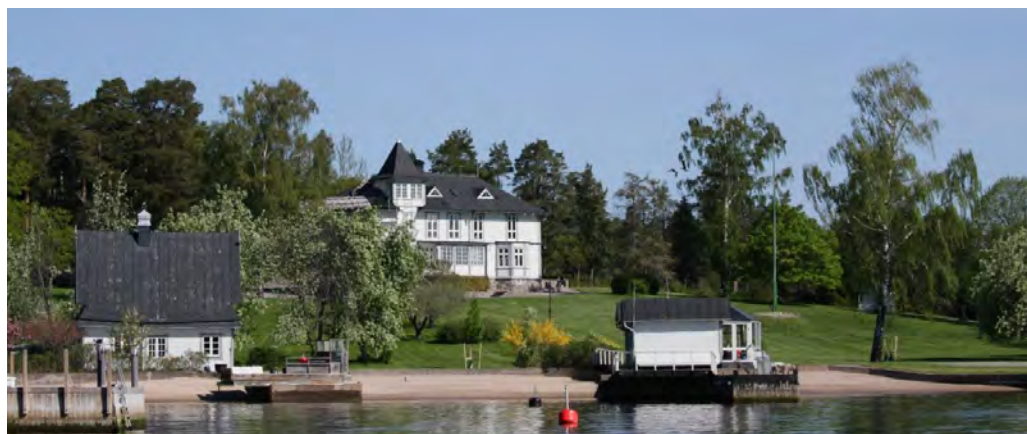
Den stora sommarvillan, Villa Solhem, från 1901, ombyggdes redan 1916 till nu befintligt utseende. Villan med sitt karaktäristiska torn har ett imponerande läge i förhållande till farleden ute i fjärden. Villan har efter fotot togs bytt fasadfärg och takmaterial.

Solhemsområdet vid Höggarnsfjärden nordost om Elfviks gård bebyggdes med flera sommarvillor omkring 1900. I dag har villabebyggelsen, frånsett Solhem, en mer blandad karaktär. Den enda av villorna som inte har rivits eller blivit ombyggd under 1900-talets senare del är den stora Villa Solhem från 1901, ombyggd redan 1916 till befintligt utseende (Lidingö 6:61, 6:62 och 6:105). Den stora sommarvillan med sitt karaktäristiska torn har ett imponerande läge sedd från farleden ute i fjärden.

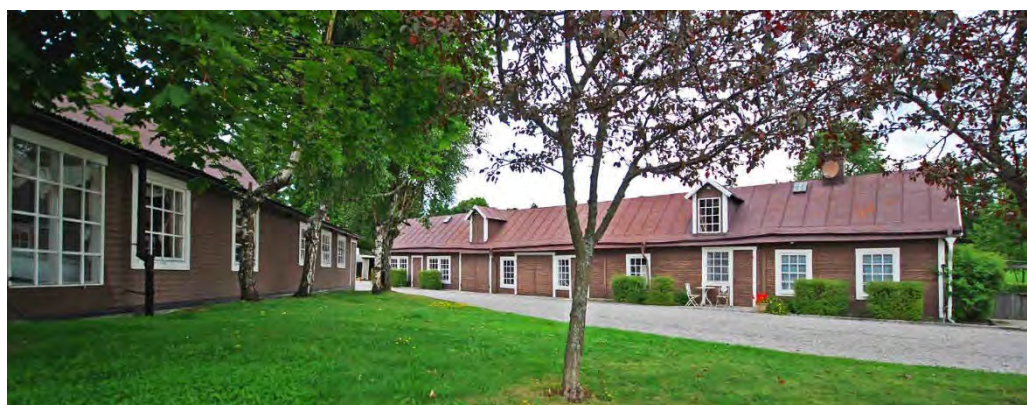
Solhem har en av de bäst bevarade stora sommarnöjesmiljöerna på Lidingö med flera välbevarade nyttobyggnader. Bland dessa är det stora båthuset samt stall, vagnslider och verkstadslänga. Idag är det sällsynt att den här typen av byggnader bevarats vid de gamla sommarvillorna.

Med sannolikhet är Solhem i sin helhet i dag den bäst bevarade stora sommarnöjesmiljön på Lidingö. I stort sett alla byggnader har tillkommit mellan 1901 och 1916 och har fasad av spåntad panel, tätspröjsade fönster (oftast originalfönster) och taktäckning av ståndfalsad skivplåt. Till villan har hört en stor trädgårdsanläggning i sjöslutningen av vilken delar återstår i den nuvarande trädgården. Av särskilt intresse bland de många välbevarade nyttobyggnaderna är det stora båthuset, stall- och verkstadslängan och helheten med de två små badhusen ute på bryggan.

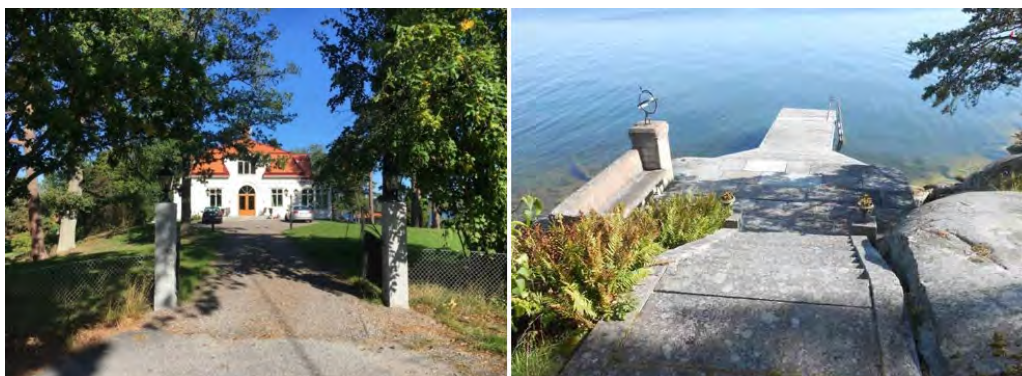
Lilla Räfviken huvudbyggnad och brygga.

På krönet ovanför vattnet ligger den stora trävillan Lilla Räfviken från 1902. Med sitt höga och fria läge är byggnaden karaktärsskapande i området. Villan har tydliga jugenddrag i sina högt uppdragna bågformade frontespiser samt sitt ståtliga entréparti och originella listverk. Exteriören karaktäriseras bland annat av fasadens spåntade panel på växlande ledd, glasverandan, fönster med tätspröjsad överdel och det tegeltäckta valmade brutna taket. Villan har byggts till under sent 1900-tal, och även genomgått en del fasadändringar.

Fastigheten har strandkontakt och nere vid vattnet finns en bevarad stenbrygga med stentrappa i finhuggen granit från Vätö. Trappan leder upp mot huset och är mycket karaktärsfull. Tomten präglas av de branta klipporna mot vattnet och högvuxna tallar. Delar av den äldre villaträdgården finns fortfarande i behåll i den skyddade sluttningen in mot land. Framför allt är det fruktträdgården, bärbuskar och syrener samt inslag av gamla planterade lövträd såsom lindar som sätter stark prägel. Denna del av tomten är avstyckad och tillhör i dag fastigheten Lidingö 6:133.

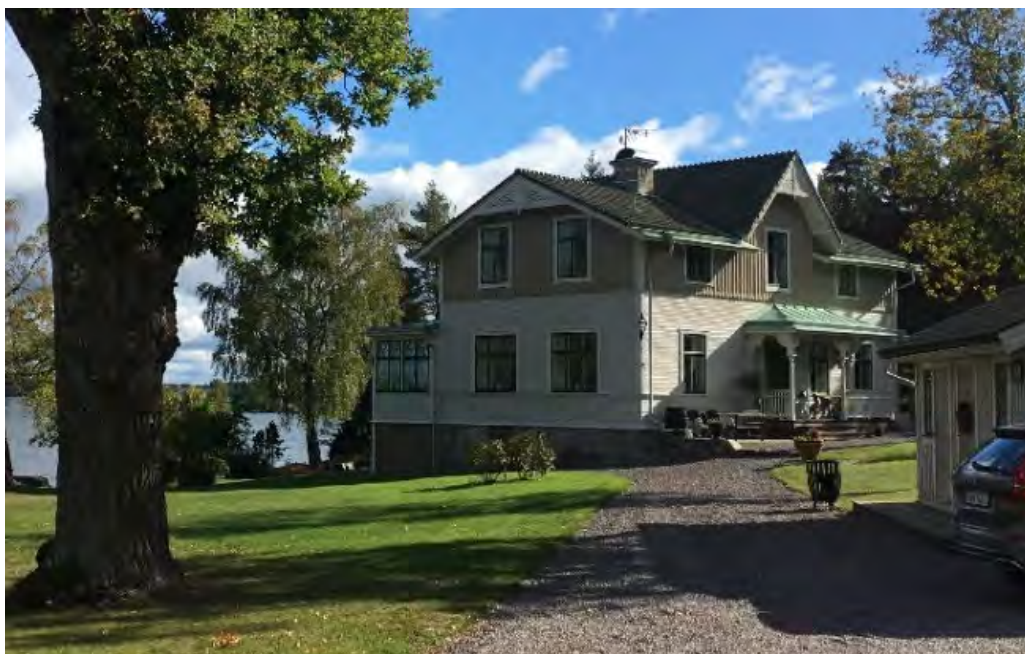
Lidingö 6:70 bevarar sin karaktär av sommarnöje. Panelarkitekturen är välbevarad och den senare färgsättningen väl anpassad till byggnadshistoriskt.

Huvudbyggnaden på Lidingö 6:70 uppfördes troligen under sent 1890-tal som sommarnöjesbostad (ursprungliga bygglovshandlingar saknas). Byggnaden har flera bevarade karaktärsdrag från den ursprungliga panelarkitekturen, men har även genomgått en del förändringar. I stort behåller dock byggnaden en tidstypisk utformning där tillbyggnader och fasadändringar har anpassats väl till byggnadens ursprung och karaktär. Huvudbyggnaden har ett högt och fritt läge. Tomten är gles och luftigt bebyggd.

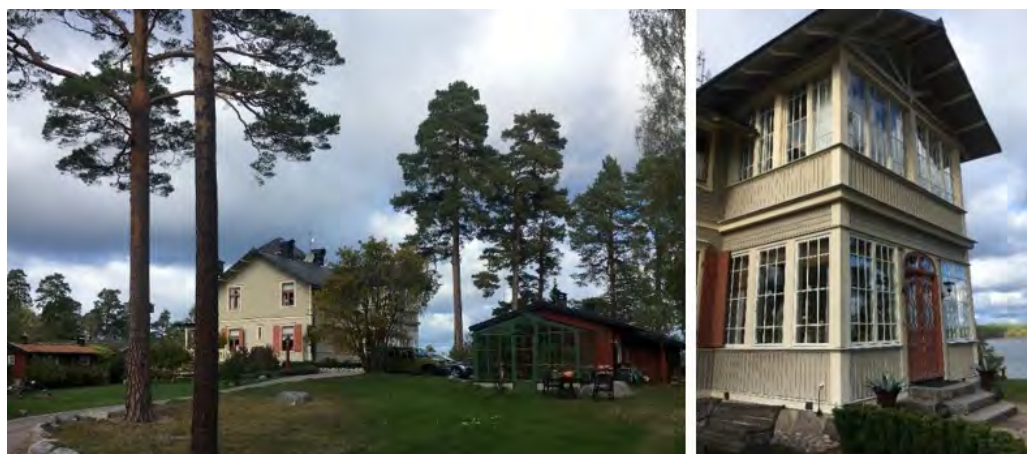
Bjälbo har ett högt och fritt läge med en vidunderlig utsikt mot fjärden.

Huvudbyggnaden präglas av en tidstypisk panelarkitektur med stående och liggande träpanel i fasad, djupa taksprång med konsoler och fint arbetade och dekorativa listverk mellan fasaddelar. Byggnaden har ett torn med utsikt över fjärden, ett vanligt förekommande inslag på villor från sommarnöjesepoken. Byggnaden har fått senare tillägg, bland annat en veranda mot fjärden. Nya tillägg är fint anpassade till byggandens ursprung och karaktärsdrag.

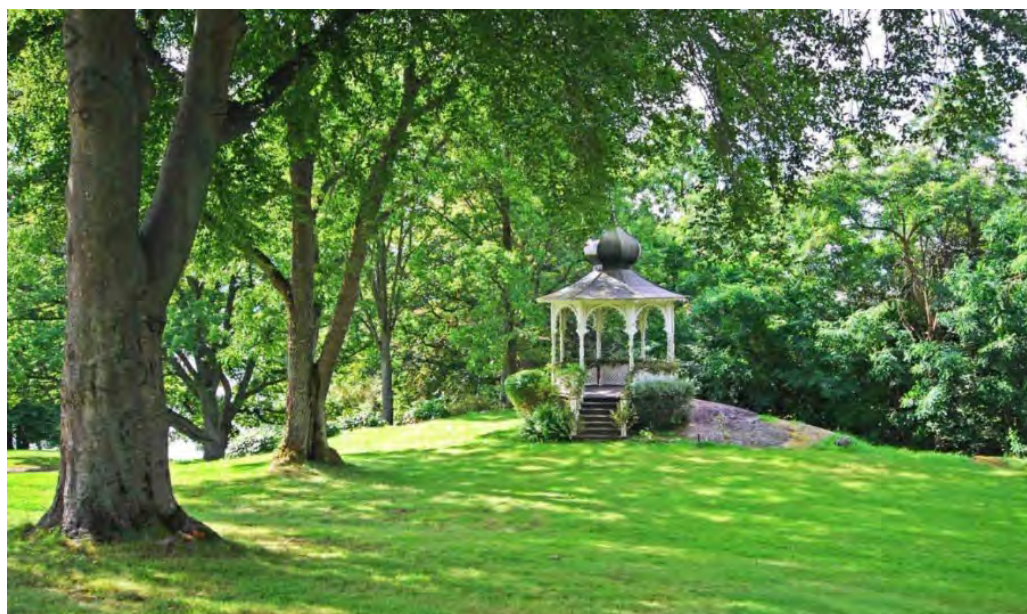
De kvarvarande landskapspartierna och parkattributen inklusive paviljonger, tornruiner och stenbryggor är av mycket stort kulturhistoriskt värde. Parkvy mot den mycket värdefulla Moriska paviljongen från 1893.

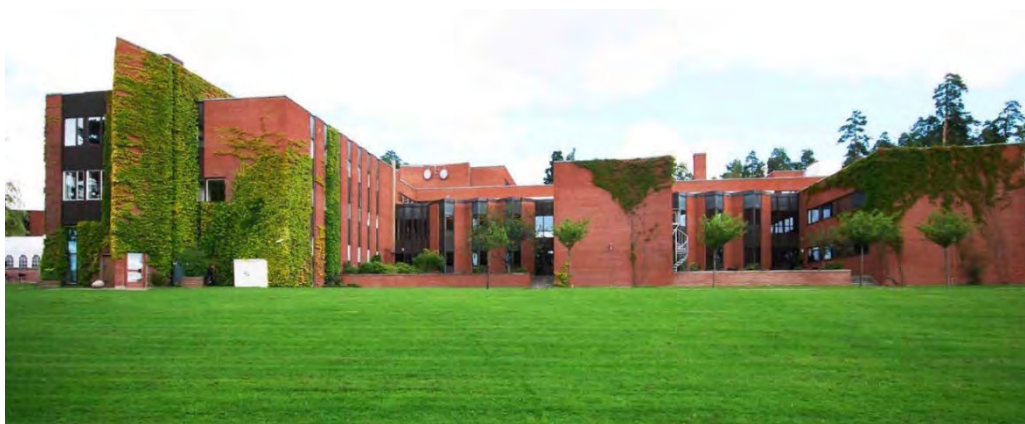
Kursanläggningen Wijk ritades av arkitekt Anders Tengbom och uppfördes 1969, vy mot byggnadens sjösida. Anläggningens horisontalitet kontrasteras mot fasadsektioner av strikt vertikala ljusinsläpp och bröstningar.

Wijk anknyter mycket till Skogshem framför allt i skalan, den mycket goda terränganpassningen, fasadernas röda smaltegel, de många långsträckta kubiska formerna, i kontrast mot de "sågtandade" eller vertikala fasadpartierna mot sjön, inslagen i kopparplåt i bröstningar och takfot samt de många inslagen av platta tak. Wijk är dock större och högre med tre-fyra våningar i souterräng. Wijk är stramt och sammanhållet i volymer och horisontalitet men inrymmer också en påtaglig variation i volym, höjd och vinklar.

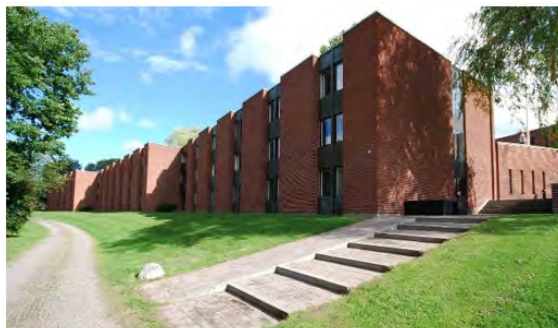
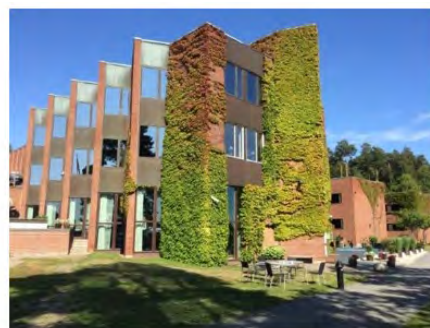
På Wijk är rumsligheterna konsekvent gestaltade, exempelvis med en högre belägen förgård och väl genomtänkt terränganpassning, med prång, trappor och terrasseringar i natursten.

Rumsligheterna är här mycket konsekvent gestaltade, exempelvis med en högre belägen förgård samt inte minst med en mycket genomtänkt terränganpassning, med prång, trappor och terrasseringar i natursten inklusive stentäckta trappmurar. Anläggningen präglas av slutenhet utåt och accentuering av de gårdsrum som bildas mellan huskropparna. Mot sjön öppnas anläggningen och byggnadskropparnas sjöfasad är betydligt mindre slutna jämfört med flera av fasaderna som vetter inåt. Däremot är sjöfasadernas olika partier tydligt accentuerade och avgränsade från varandra.

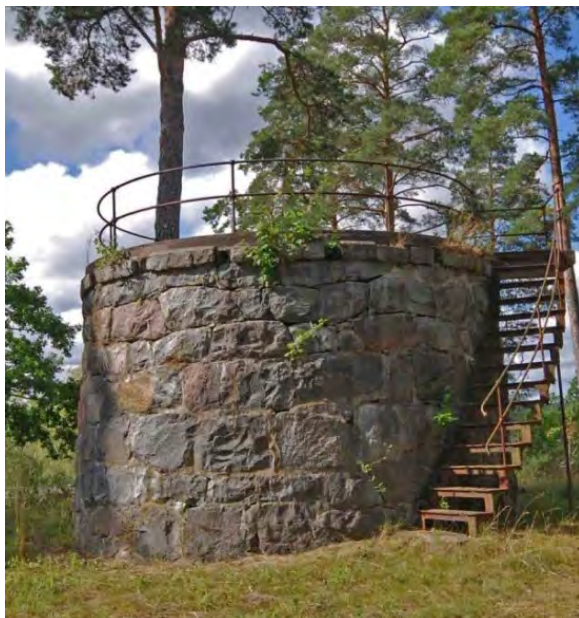
Bilden visar rester av den gamla sommarvillan Wijk – ett mindre parti av omgivande park samt ett landskapsattribut från den engelska parken, en romantiserade ”tornruin” som inrymde sommarvillans vattencistern.

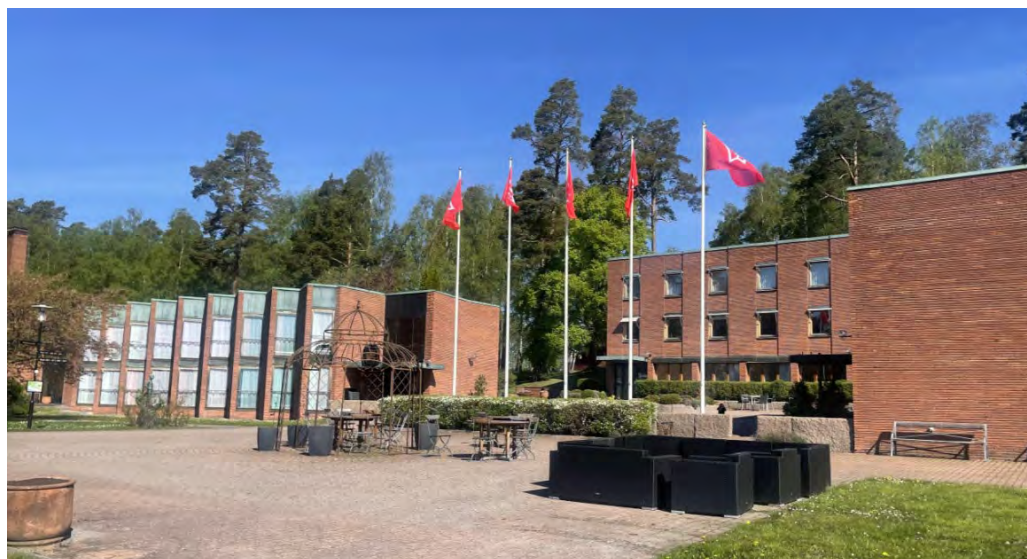
Skogshem från 1958 har mycket gemensamt med det något yngre Wijk, också ritat av Anders Tengboms. Sågtandsfasaden är i likhet med Wijk ett utpräglat karaktärsdrag och sätter inte minst stark prägel på sjöfasaden.

Skogshem är den näst äldsta kursgårdsanläggningen efter Loviks kursgård. Skogshem ritades 1957 av Anders Tengbom och uppfördes 1958. Skogshem har mycket gemensamt med det något yngre Wijk, också av Tengboms hand, framför allt i skalan, den mycket goda terränganpassningen, fasadernas röda smaltegel, avtäckningarna i kopparplåt samt de flacka/platta taken. Skogshem är dock något lägre och har en nättare utformning i sen 1950-talsmodernism, jämfört med det mer 1960-talspräglade rationella och robusta Wijk. Skogshem är en modernistisk märkesbyggnad vad gäller det sena 1950-talets mest moderna genomslag i institutionsbyggande på Lidingö.

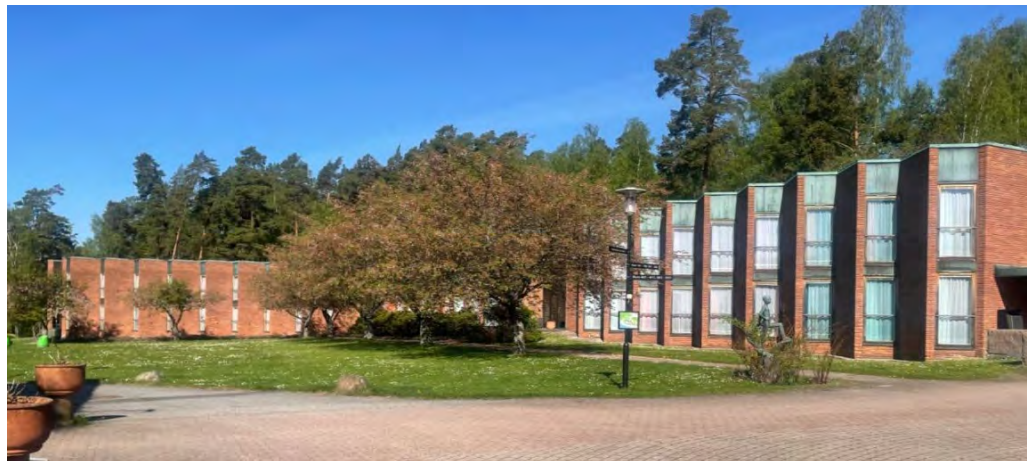
Skogshems karaktärsfulla sågtandsfasader.

På Skogshem har i högre grad verksamhetens olika funktioner inrymts i en separat byggnad. Här finns bland annat skolhus, klubbhus, rektorsbyggnad, personalbyggnad m.m. Skogshem innefattar både fristående och sammanbyggda huskroppar, ofta kubiska men ibland med en lätt vinklad fasad och med karaktärsfulla sågtandsfasader. Detta skapar både sammanhang och variation samt sätter i hög grad gestaltningen av rumsligheter i fokus. Trapp-passager mellan

huskroppar och uppbyggda tegelmurar ger också motsvarande karaktär och variation.

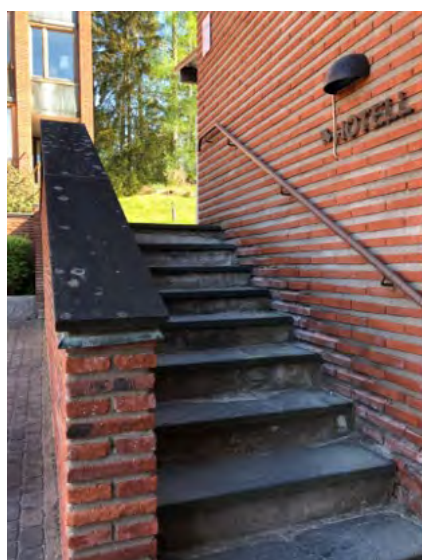
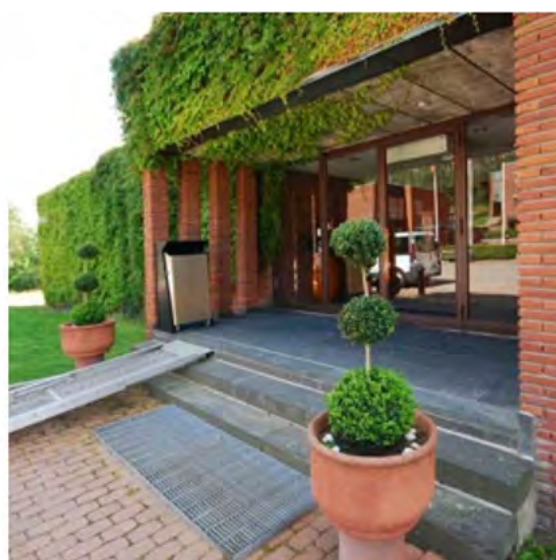
Gestaltningen av rumsligheter är i fokus på Skogshem. Trappor mellan huskroppar och tegelmurar skapar karaktär och variation. Välbevarade entrépartier är omsorgsfullt gestaltade, här med karaktäristiskt skärmtak och portik utförd i ek och glas med slät plåtskoning. Koppars täcker entrétaken.

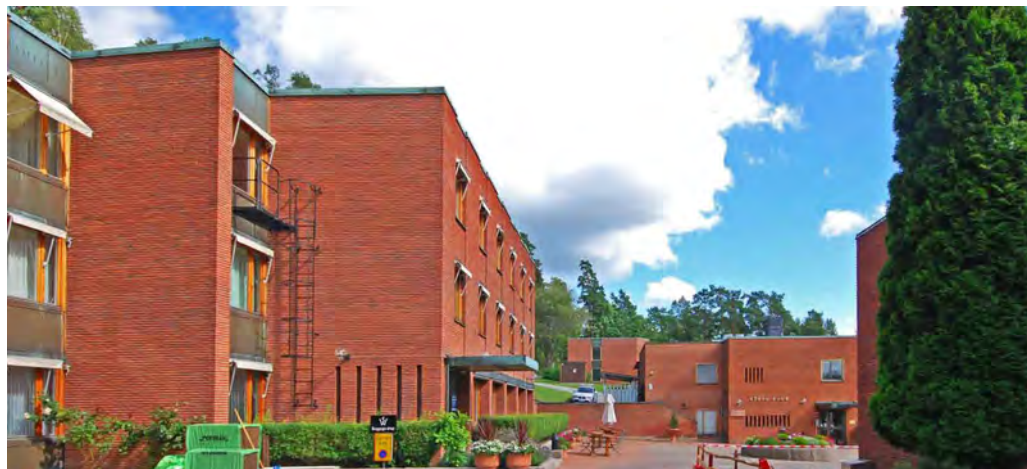
Skogshem från 1958 har mycket gemensamt med Wijk. Byggnadskroppars och fasaders rytmissering, samt balansen mellan horisontalitet och vertikalitet är gemensamma nämnare.

Sågtandsfasaden är i likhet med Wijk ett utpräglat karaktärsdrag och sätter inte minst stark prägel på sjöfasaden. Utmärkande mot sjön är dels långa fönsterrader, dels partier av mycket smala vertikala ljusinsläpp.

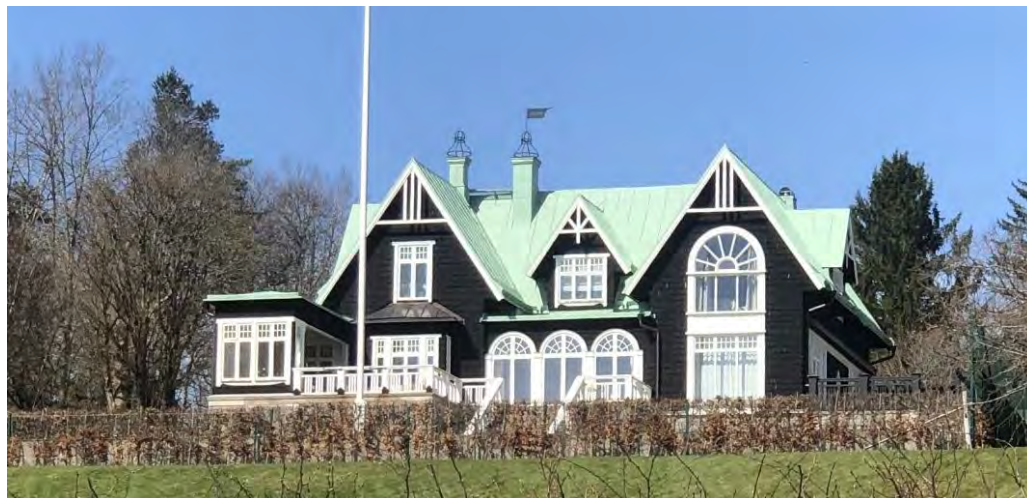
Villa Kullen är en före detta sommarvilla från 1884 ursprungligen ritad av Isak Gustaf Clason. Villan är tillbyggd under senare tid.

Ett stycke öster om Skogshem ligger Villa Kullen som är en före detta sommarvilla från 1884 ritad av Isac Gustaf Clason. Villan utformades med prägel av amerikansk shingle style med bruntjärad spånfasad utan markerade knutar eller foder, karaktäristiska rundbågefönster i sjöfasad och sadeltak med ståndfalsad skivplåt. På 1950-talet tillbyggdes bland annat ett entréparti åt norr. År 2011 renoverades villan i syfte att återge den en mer ursprungligt utformad exteriör. Villan har byggts till efter renoveringen 2011. Villan ligger högt upp i sluttningen. Partier av den tidigare parken är fortfarande lätta att uppfatta. Nere vid stranden står ett före detta badhus i tidstypisk vitmålad panelarkitektur, renoverat på senare år med nya ytskikt med mera

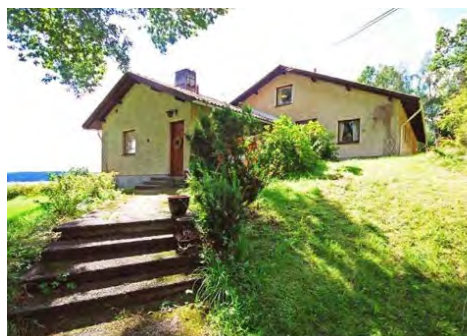
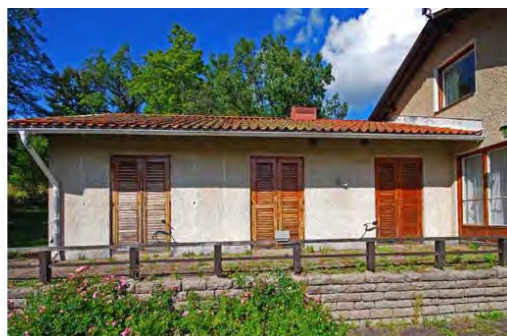
Villans ursprungliga exteriör från 1955 är välbevarad med sin särpräglade kombination av tidigt svenskt 1950-tal och centraleuropeisk byggnadskultur från Balkan.

Villa Metsola ligger omedelbart väster om Loviks kursgård och omfattar västra delen av den gamla sommarvillan Metsolas tomt. Nuvarande villa i ett plan med förskjutna byggnadskroppar byggdes 1955 efter ritningar av arkitekterna Jenö Lechner och Kornél Pajor. Den ljusputsade villan har den kopparavtäckta skorstenen placerad i yttervägg, vanligt i efterkrigstidens svenska villaarkitektur. Villans ursprungliga exteriör är helt bevarad med sin lite särpräglade kombination av tidigt svenskt 1950-tal med influens av centraleuropeisk byggnadskultur från Balkan. Sistnämnda kan bland annat anas i en del dörrpartier och de flacka utskjutande sadeltaken med stora språng.

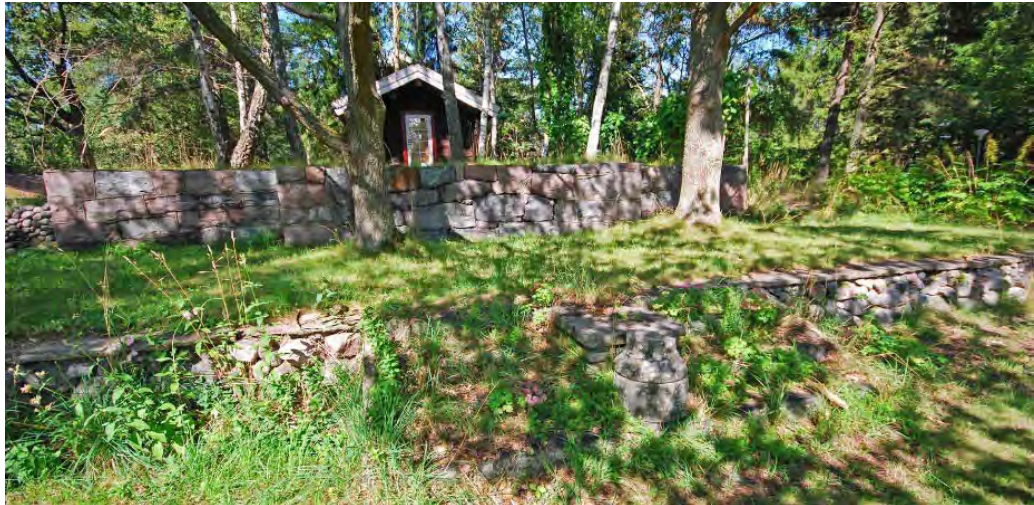
Den stora husgrunden till sommarvillan Villa Metsola från 1893 finns kvar, en mäktig stenmur med terrasseringar.

Inom tomten ligger den stora husgrunden till sommarvillan Villa Metsola från ca 1890, en mäktig stenmur med terrasseringar. Grunden är mycket tydlig i omgivningen och en viktig påminnelse om ursprunget till dagens Lovik och nuvarande Villa Metsola. På tomten finns även några av de landskapsattribut som karakteriserade sommarvillans engelska park. Framför allt märks två "ruiner" av små torn i murad sten, ett vid tomtkanten i nordväst och ett närmare sommarvillans husgrund, ursprungligen stämningshöjande inslag i den engelska parkens romantiserande anda.

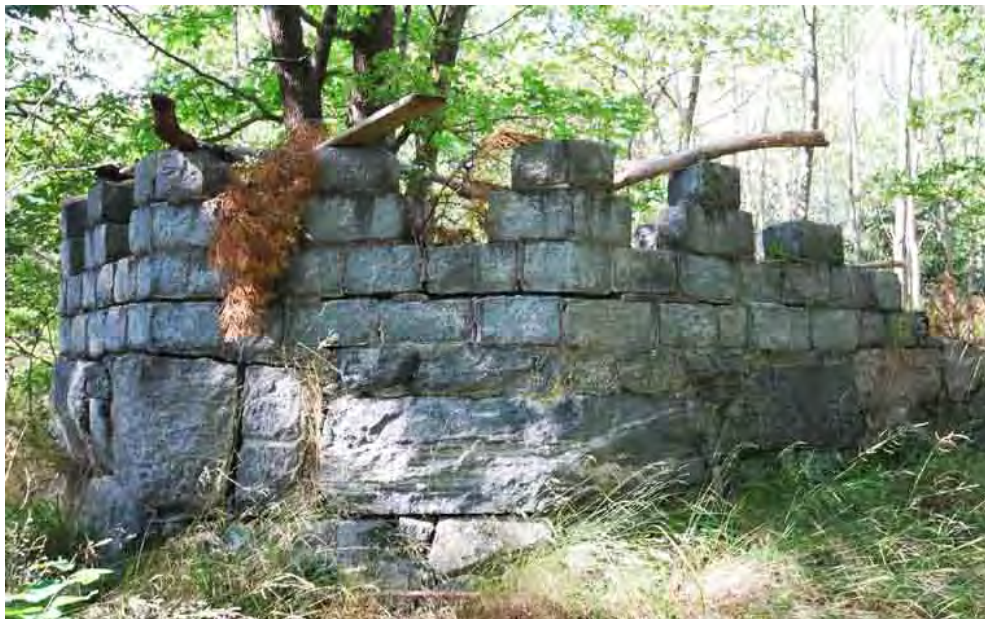
Inom tomten ligger några landskapsattribut, i form av romantiserande "tornruiner", kvar från den engelska landskapspark som omgav sommarvillan.

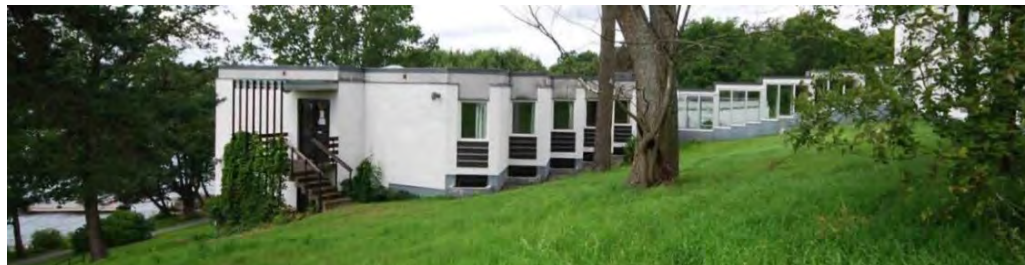
Lovik – längan i vit fasadsten med sågtandsfasad hör sannolikt till kursgårdens utbyggnad i sent 1960-tal.

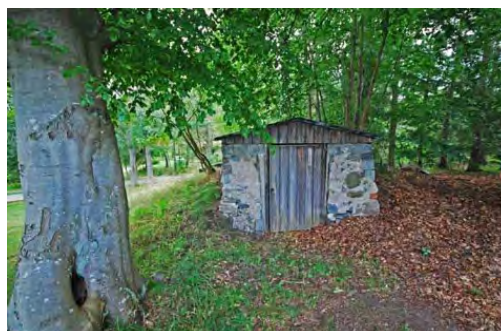
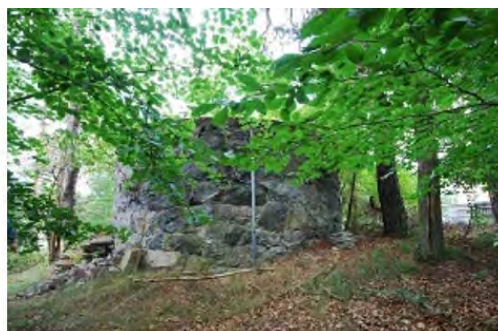
Från gamla Villa Metsolas tid på 1890-talet är dels ”tornruinen” till vänster i kanten av den gamla engelska parken, dels den rustika murade källaren.

Några små romantiska ”tornruiner” i murad sten är stämningshöjande attribut från 1890-talets engelska park. Vidare finns en stor murad källare i gråsten. Rester från sommarvillaepoken är även tilläggsplatsen i viken, med dess murade brygga/stenpir, samt paviljongen intill i ljusmålad enklare panelarkitektur under toppigt plåtavtäcktt ståndfalsat skivplåttak.

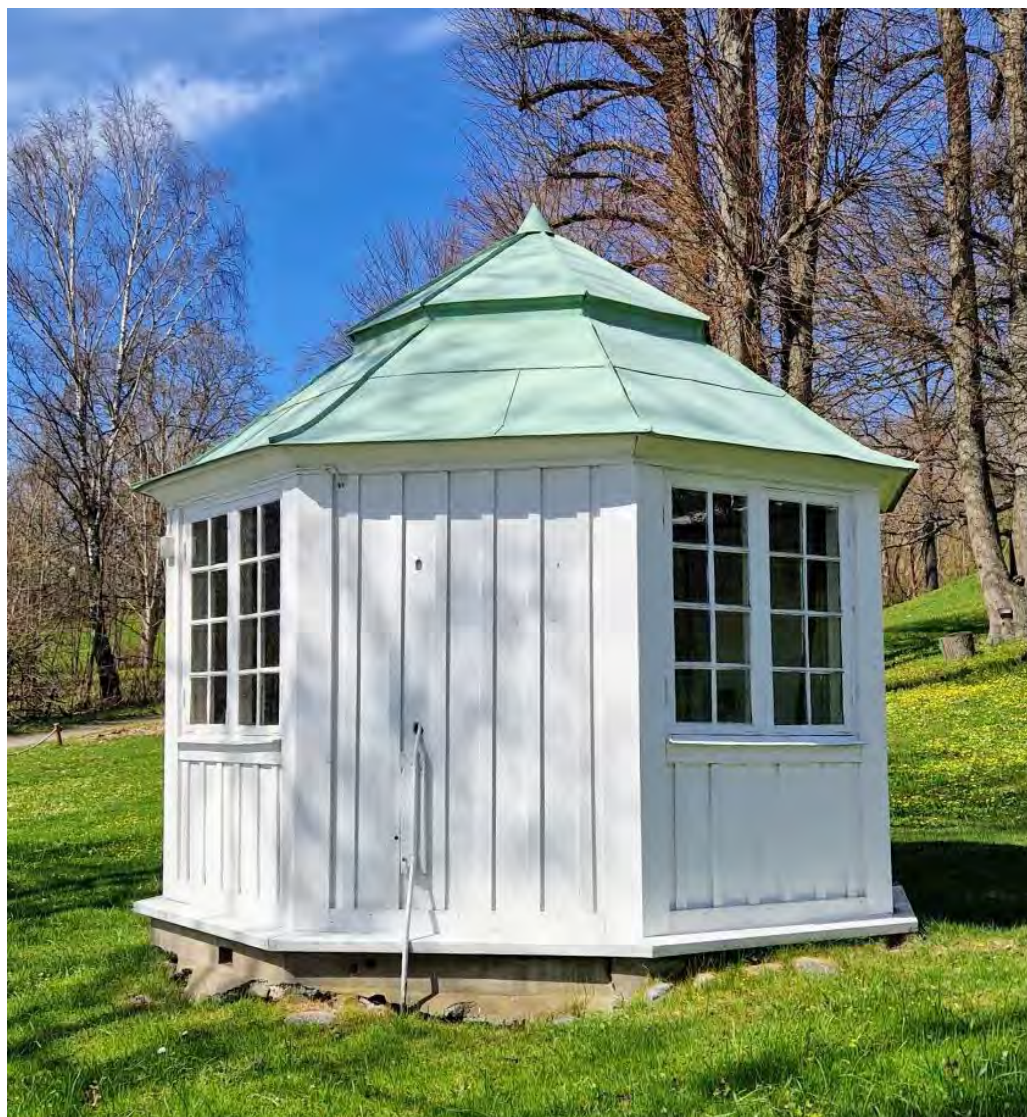
Den strandnära paviljongen i ljusmålad enklare panelarkitektur.

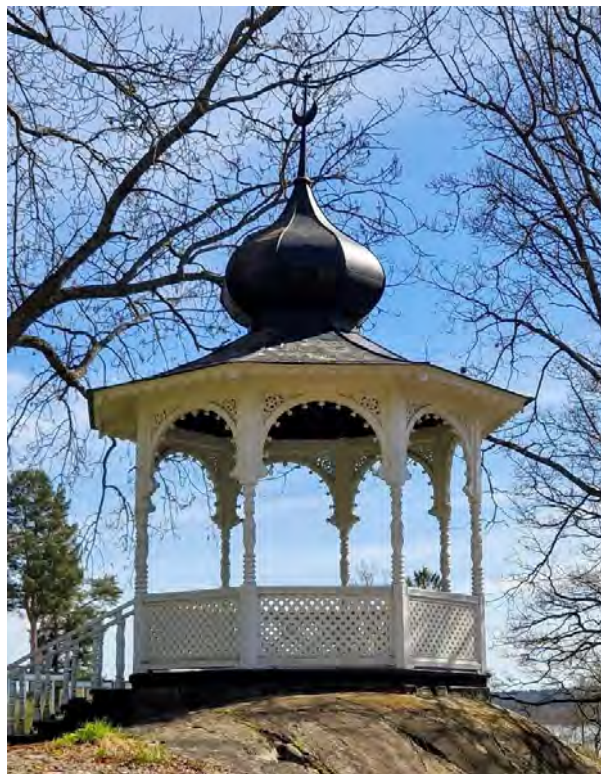
Gamla Villa Metsolas moriska paviljong från 1893.

Av stort kulturhistoriskt värde är gamla Villa Metsolas moriska paviljong från 1893, den mest välbevarade parkpaviljongen på Lidingö. Den åttkantiga paviljongen är utformad i en rikt utvecklad panelarkitektur, under en taktäckning av ståndfalsad skivplåt och krönt av en månskära.

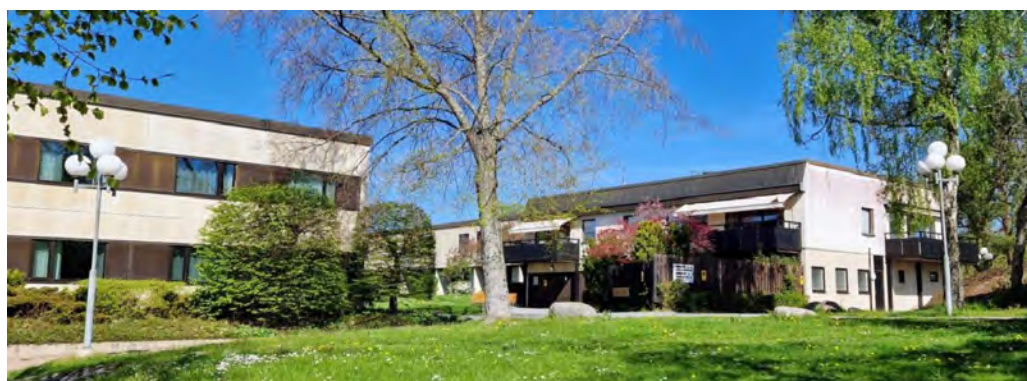
Rönneberga kursgård, hotellbyggnad väster om huvudbyggnaden.

Anläggningen karaktäriseras av de långsträckta låga souterränganpassade byggnadskropparna i den branta sluttningen. Karaktäristiskt är även användningen av prefabricerat fasadmaterial med ljusa betongskivor. De rytmiskt återkommande mörka bröstningarna är sekundärt utförda i mörkbrun plåt. Typiska är även de långa mörka fönsterbanden (ursprungliga fönster är utbytta), samt platta tak, inklusive kvarvarande ursprungliga entrépartier i lackad ek och med glasrutor. Vissa entrépartier har byggts om i sen tid. Den betydelsefulla huvudentrén bevarar ekdörrar, glas och stor rustik granitportal, sistnämnda kanske inte helt ursprunglig men troligen tillkommen på 1970-talet. Kvarvarande äldre entrépartier är synnerligen angelägna att bevara. Sjösidans stora souterrängfasad har glasad över- och utbyggnad. Det finns även ett begränsat husparti med fasad i rött tegel och överbyggnad i mörk ståndfalsad plåt.

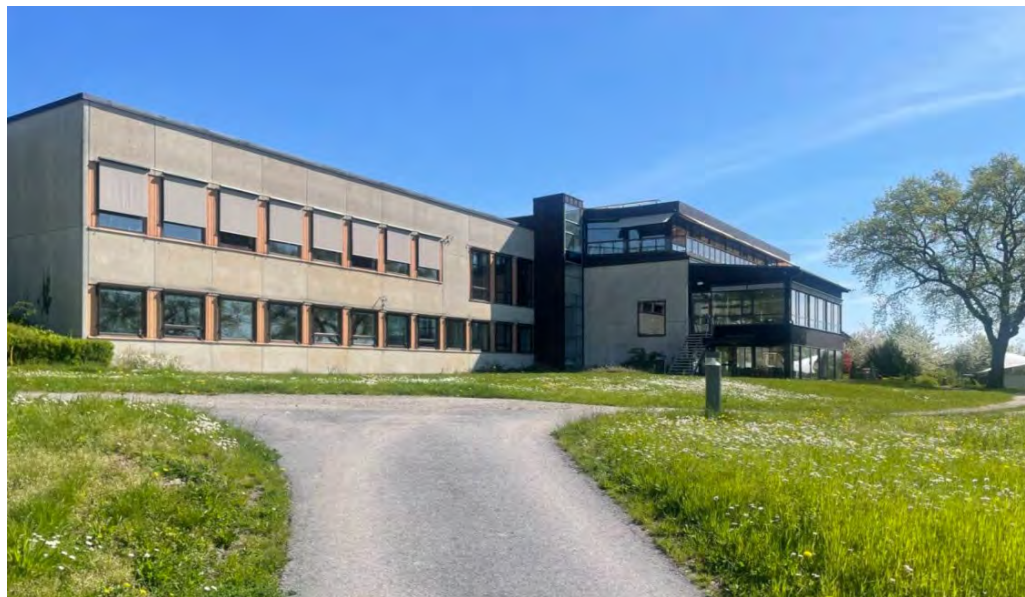
Rönneberga kursgård, huvudbyggnadens fasad mot sjösidan.

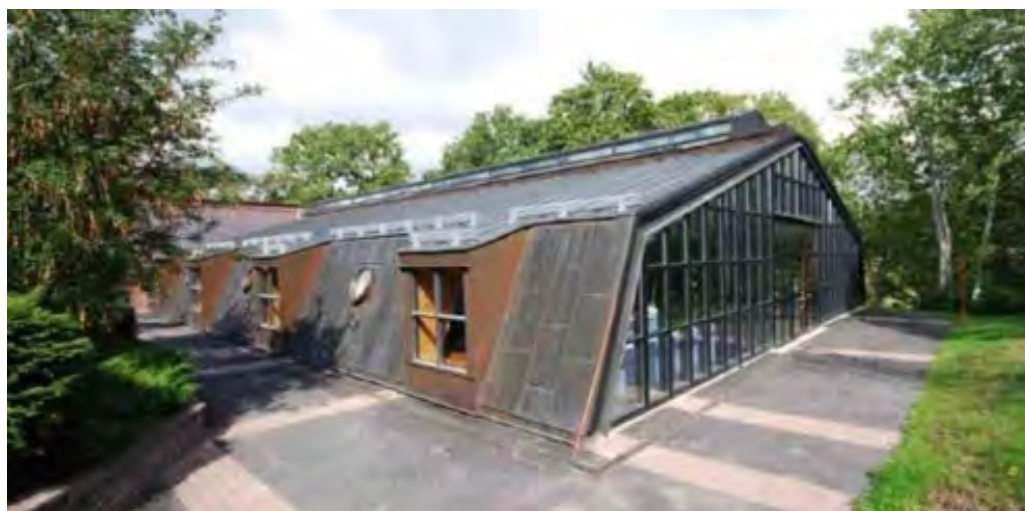
Badhuset tillkom på 1980-talet och har byggts om i senare tid.

Strax intill personalbostadshuset ligger ett badhus. Det var ursprungligen bara en pool från 1968 som byggdes in 1987 efter ritningar av CAN Arkitektkontor. Byggnaden är typisk för strömningar under 1980-talet och är ett intressant tillägg med sina låga volymer, sin uppbrutna fasad, kopparplåt, falsat plåttak och uppglasade gavel. Interiören som formats i två etapper är karaktärsfull och tillför också Rönnebergaanläggningen stort värde.

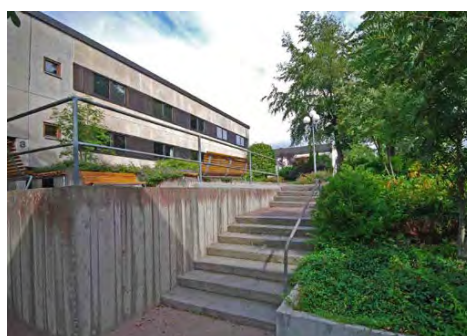
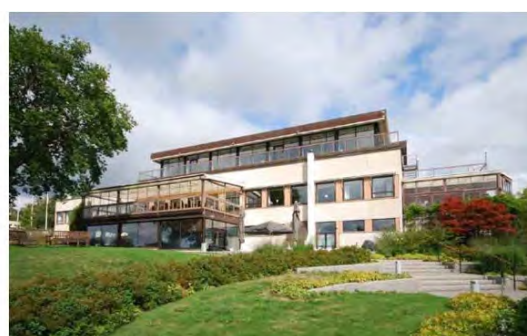
Rönneberga karaktäriseras bl.a. av anläggningens trädgårdspartier, inramade av betonggjutna terrasser och trappor i sluttningen mot sjösidan.

På 1960-talet lades stor omsorg ned på att komponera in trädgårdsanläggningen i den kuperade sluttningen. Karaktäristiska är terrasspartierna gjutna i betong. Gjutna betongtrappor bär av terrängens stora nivåskillnader och binder samman anläggningens olika delar. Tidstypiska järnräcken karaktäriserar hela anläggningen. Den strikta nästan minimalistiska trädgårdsstrukturen inramas av den omgivande sluttningens frodiga grönska vilket skapar en intressant helhet.

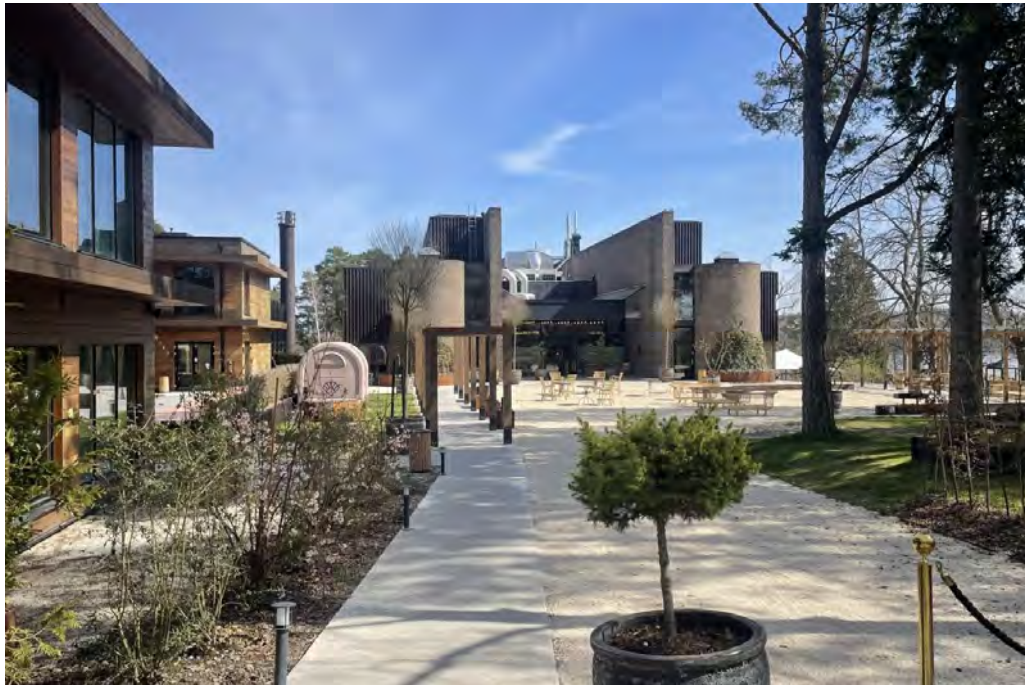
IBM:s före detta kursgård har ett modernistiskt uttryck som speglar tidens krav på rationalitet och effektivitet, parat med ett uttryck som kan associeras till en medeltida borg.

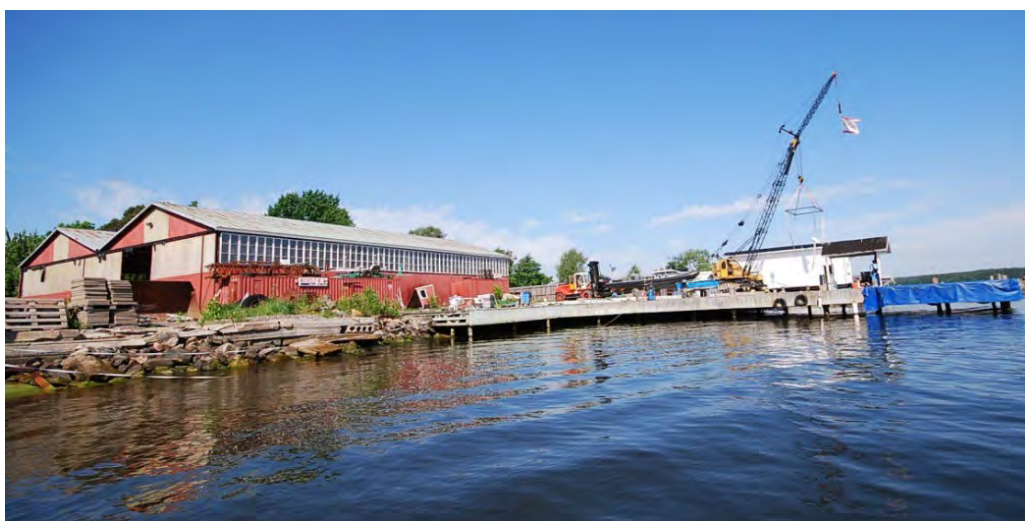
Duvholmens varv med den karaktäristiska båthallen med sina stora spröjsade ljusinsläpp längs takfoten.

I nordost ligger Duvholmens varv (Lidingö 6:122) med ursprung från tidigt 1900-tal. Likt de andra små båtvarven på Lidingö har byggnaderna kontinuerligt moderniserats och byggts ut eller helt förnyats. Framför allt är det den aktiva levande varvsnäringen som ger stort kulturhistoriskt värde och karaktär åt varvsmiljön. Här finns även den karaktärsfulla låga bebyggelse i trä och plåt som oavsett ålder kännetecknar de små varven, med båthall, båtskjul, slip, kontor, kran, bryggor med flera funktioner. Exempelvis båthallen med sina dubbla tak och längsgående ljusinsläpp samt typiska inre konstruktion är en god representant för denna typ av maritim industribebyggelse.

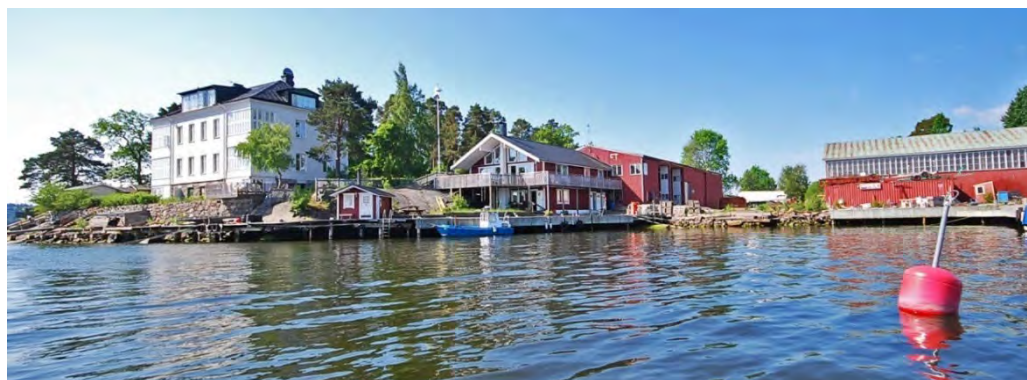
Duvholmens varv och Lidingö 6:129 med Stenvillan från 1890-talet.

Flera tomter har bryggor av trä men sommarvillorna har främst gjutna betongbryggor från 1900-talets början. Även små rösade stenbryggor förekommer. Vid sommarvillan Stenvillan, intill varvet finns en större brygg- och trappanläggning med karaktäristisk utformning. Stensatta eller rösade strandskoningar förekommer på flera ställen.

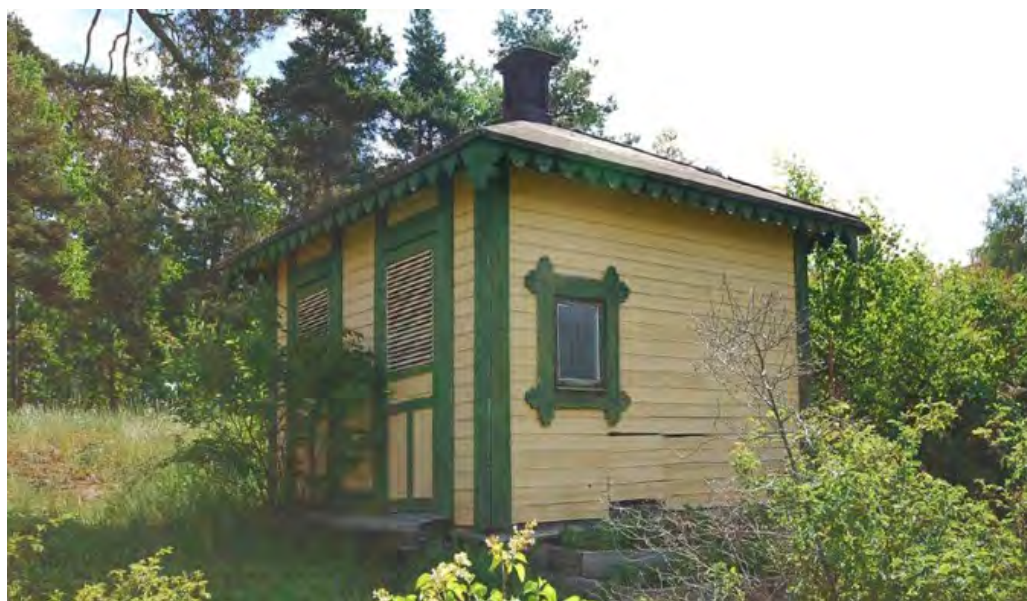
Vid den centrala stigen inne på ön står ett mycket välbevarat utedass från sent 1800-tal (Lidingö 6:71) som varit knutet till någon av sommarvillorna. Byggnaden har gulmålad liggande spåntad panel, grönmålade spröjsade fönster, dörrar och rikligt utsirade snickerier. Den täcks av ett tälttak med rödmålad ståndfalsad skivplåt samt en tidstypisk ventilationshuv. Dasset är en karaktäristisk nyttobyggnad som speglar en förfluten tid och är av stort kulturhistoriskt värde.

Lidingö 6:71. På ängen mitt inne på ön står detta välbevarade dass i tidstypisk panelarkitektur från sent 1800-tal.
