Lidingö
stad

Lidingös kulturmiljöprogram 2024

Bilaga 1 – Alla områdesbeskrivningar

ANTAGANDEHANDLING

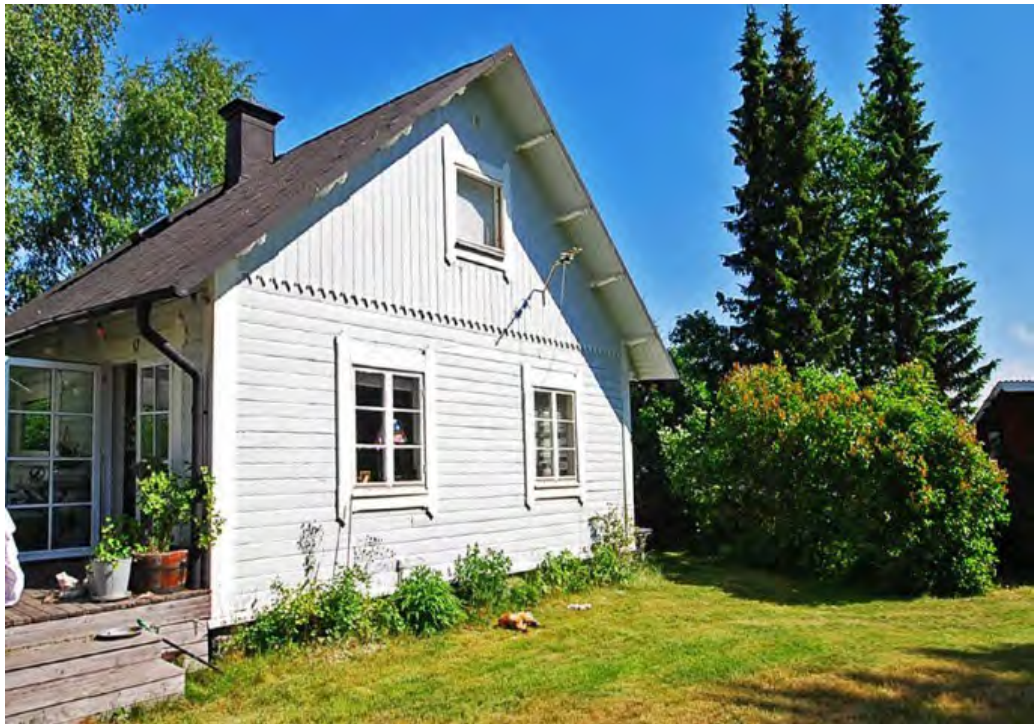
Lidingö 6:72 är en liten sommarvilla troligen från 1890–1900. Villan har renoverats i senare tid men, har fortfarande en karaktäristisk exteriör med bland annat spåntad panelfasad på växlande ledd och sadeltak med stort taksprång och täckning av ståndfalsad skivplåt.

Lidingö 6:72 är en liten sommarvilla troligen från 1890–1900.

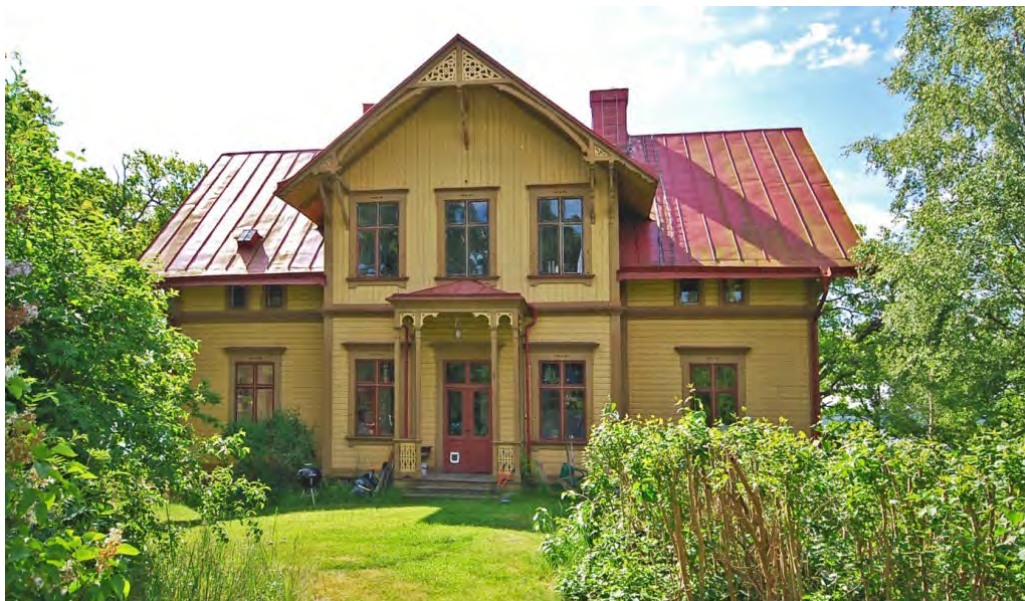
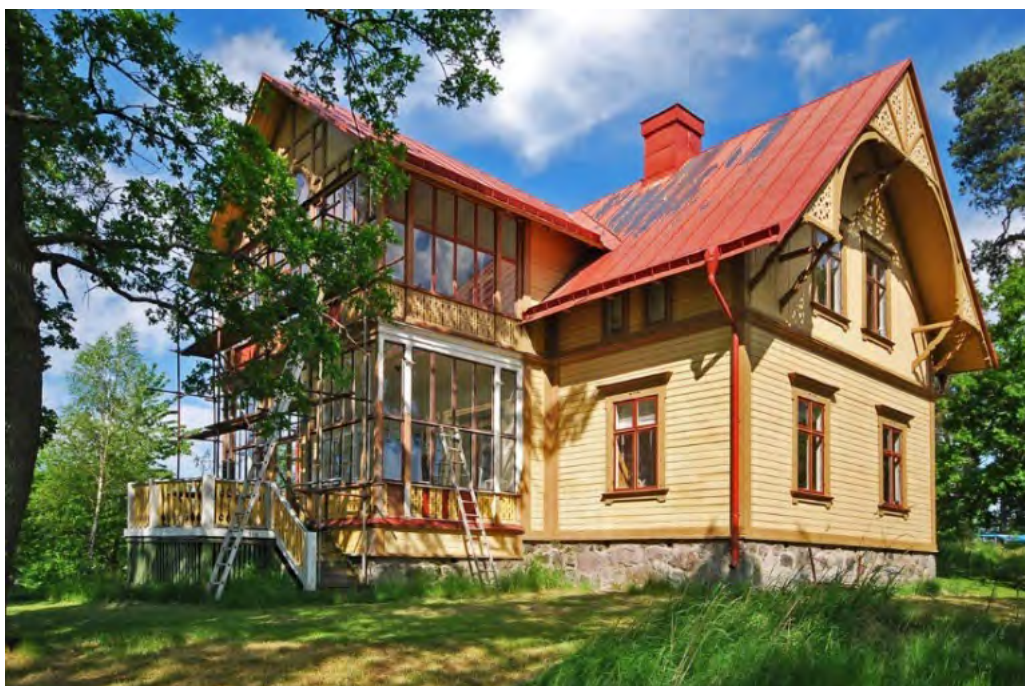
Lidingö 6:74 Schweizervillan.

Lidingö 6:74 Schweizervillan som ligger på holmens södra del uppfördes 1890 av trädgårdsmästare Josef Berggren som då var ägare till holmen. Det är en lite större sommarvilla som är uppförd i två våningar och utformad i en riklig panelarkitektur med utsökt utformade snickerier i gavelrösten och på verandor. Exteriören är fortfarande mycket ursprunglig sedan 1890 – omsorgsfullt omhändertagen och pietetsfullt vårdad. Fasaden av pärlspåntpanel på växlande ledd, korspostfönstren, entréns tidstypiska pardörr och sjösidans stora glasveranda i två våningar – allt är 1890-tal. Samma gäller det rödmålade ståndfalsade skivplåttaket. Färgsättningen är också ursprunglig. Villan omges av uppvuxna lövträd, trädgårdspartier och planteringar samt har mot sjön en tidig gjuten betongbrygga av typ ångbåtsbrygga. Uthus och en putsad stenkällare från samma tid som villan kompletterar den mycket välbevarade villamiljön. En strandskoning markerar mot vattnet. Lidingö 6:74 hör jämte bland annat Apelsinvillan, Villa Högudden och Villa Solbacken till de mest ursprungligt bevarade sommarvillorna inom Lidingö.

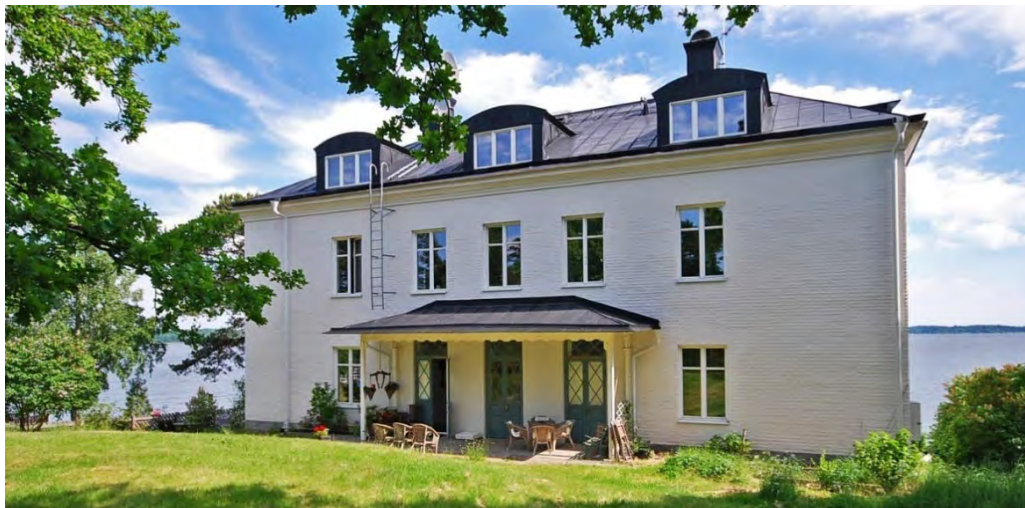
Stenvillan vid varvet (Lidingö 6:129) uppfördes som sommarvilla troligen på 1890-talet och inreddes med fyra lägenheter. Villan är uppförd i tegel i två våningar med vind med vita kalkslammade fasader under ett lätt svängt sadeltak med svart ståndfalsad skivplåt. Det omsorgsfullt utformade entrépartiet med öppen veranda och glasade spröjsade dörrar är också ursprungligt. På senare år har flera fönster och sjösidans stora dubbla glasverandor blivit utbytta mot nyare fönstertyper. I övrigt är exteriören välbevarad. Interiören är välbevarad från 1890-talet inklusive planlösning, fyllningsdörrar, snickerier, stuckmedaljonger, polykroma kakelugnar och takmålningar. Den imponerande villan har ett monumentalt läge vid sjön nära

Den stora vita Stenvillan vid varvet. Entréfasad.

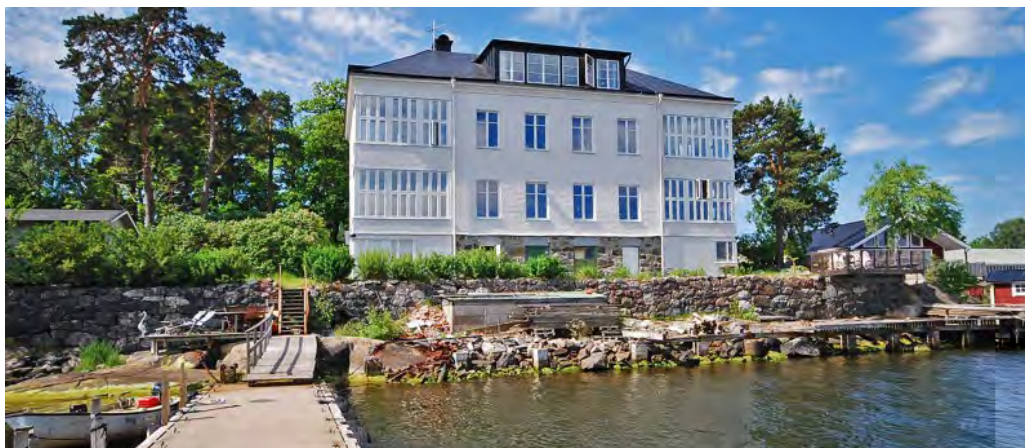
Stenvillan, fasad mot vattnet.

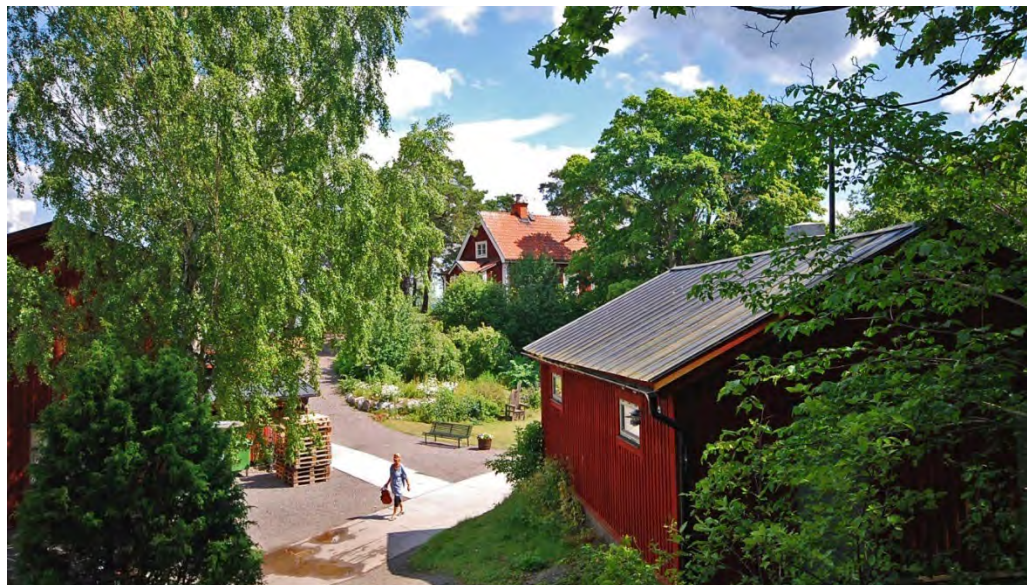
På holmens norra del står på varsin bergknalle två små faluröda bostadshus från 1922–1923. Längst åt nordost ligger "Verkarns" som var tillsynsmansbostad och har en välbevarad tidstypisk enkel utformning. Det andra byggdes samtidigt som vaktmansbostad och har också en välbevarad exteriör. Vaktmansbostaden har egentligen mer karaktär av en lite äldre stuga från ca 1900.

Norra delen, vy mot tillsynsmansbostaden Verkarns från 1922–1923. Vissa av försvarsindustrins byggnader har återanvänts, men mycket är nytt.

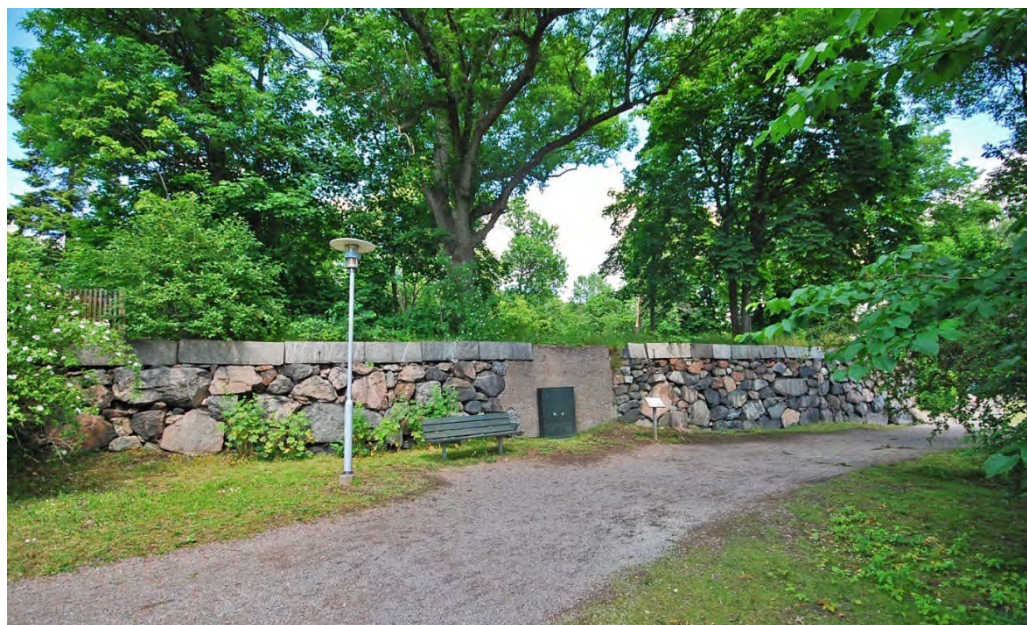
Vid gamla hamnen i söder ligger platsen för Vårdshuset, även kallat mangårdsbyggnaden, från 1600–1700-talet. En stor terrassmur samt grundmurar markerar platsen, som även är skyltad. Till värdshuset hörde även två små flyglar samt ett före detta stall. En större trädgårdsanläggning låg på bergskrönet ovanför hamnen. Vid sjökanten låg Sjöstugan från ca 1800, som också inrymt en krog.

Södra delen är den flerhundraåriga sjöfartsepokens gamla centrum kring hamn och värdshus. Av mycket stort kulturhistoriskt värde är platsen för värdshuset, även kallat mangårdsbyggnaden, från 1600–1700-talet, i dag markerat av en stor terrassmur samt välbevarade grundmurar.

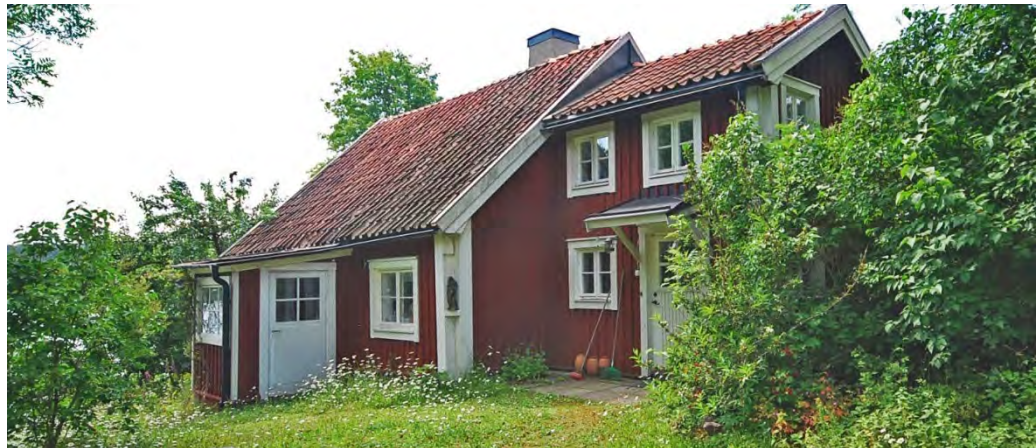
Uppe på krönet, strax ovanför värdshusets hustomt ligger den välbevarade Röda stugan (förr kallad Grå stugan) från 1700-talet. Det är den enda återstående byggnaden från Stora Fjäderholmens äldre sjöfartsepok. Röda stugan var från början bagarstuga och bryggstuga åt Vårdshuset, men blev tidigt bostadshus. Det faluröda panelade lilla timmerhuset har bland annat fyrspröjsade fönster och karaktäristiska korta taksprång. Den utanpåliggande ingången till vindsplanet tillkom tidigt. Ett falurött uthus från 1800-talet hör till Röda stugan.

Uppe på krönet, strax ovanför värdshusets hustomt ligger den välbevarade Röda stugan (förr kallad Grå stugan) från 1700-talet. Röda stugan är av mycket stort kulturhistoriskt värde.

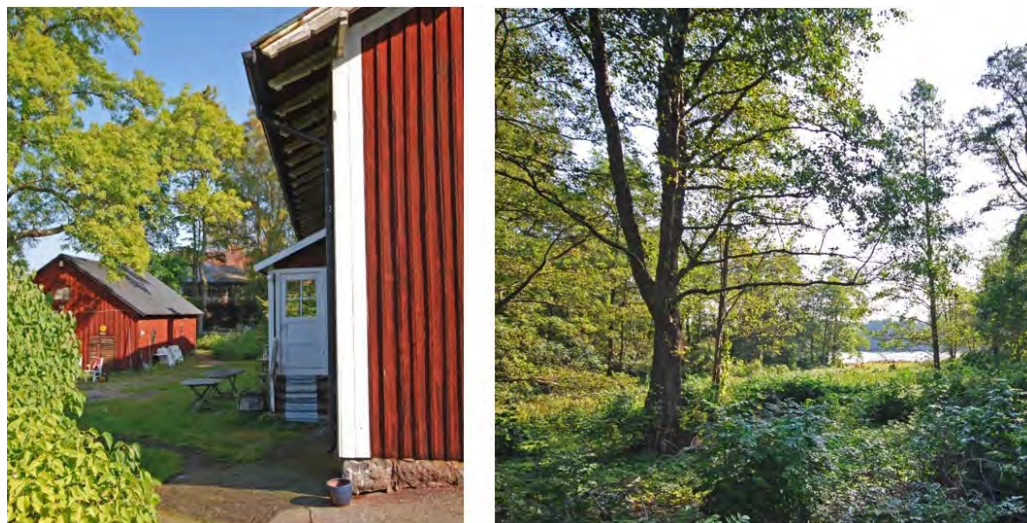
Till vänster: Det f.d. Karantänsjukhuset från 1890-talet är en välbevarad bebyggelse av mycket stort kulturhistoriskt värde. Till höger: Ängsholmens olika delar hålls samman av gångstigar som i holmens inre inramas av en frodig skärgårdspräglad lövgrönska, även med inslag av ädellövträd.

Det faluröda större bostadshuset i norr motsvarar av allt att döma det karantänssjukhus som togs i bruk 1892. 1890-talsexteriören är mycket väl bibehållen, troligen endast renoverad något kring 1920 när byggnaden gjordes om till bostäder. En faluröd uthusbyggnad byggdes troligen också vid den tiden. De två bostads- och logementsbyggnader från 1890-talet, som hörde till sjukhuset, finns inte kvar. Sydost om husen finns enligt uppgift en begravningsplats för koleraoffer från ett smittat fartyg 1894. (Raä Lidingö 91).

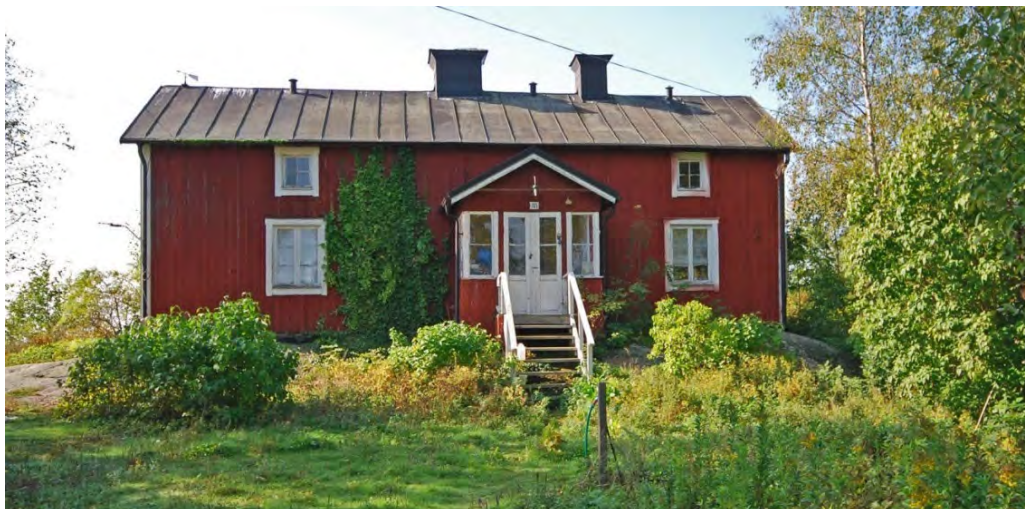
Det faluröda lilla bostadshuset nära stranden i söder bör vara öns äldsta befintliga byggnad, troligen från 1800-talets senare del. Byggnaden har en mycket välbevarad exteriör och det gäller även den faluröda lilla flygel som lär ha inrymt bryggstuga. En liten trädgård inramar husen bland bergsskrevorna.

Bostadshuset nära stranden i söder bör vara öns äldsta befintliga byggnad, troligen från 1800-talets senare del. Byggnaden har en mycket välbevarad exteriör.

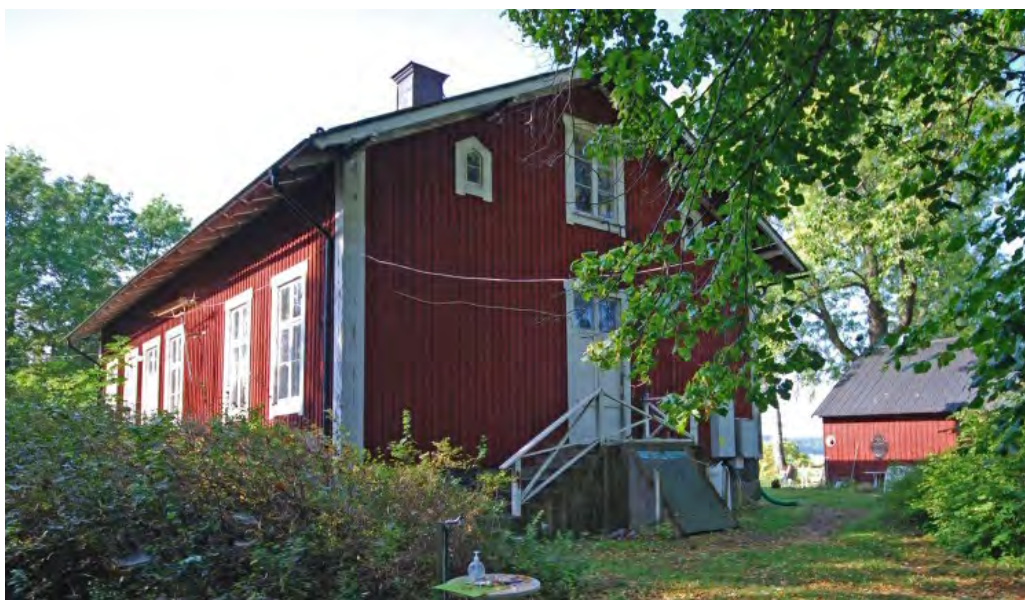
Det faluröda stora bostadshuset i norr motsvarar av allt att döma det karantänssjukhus som togs i bruk 1892.

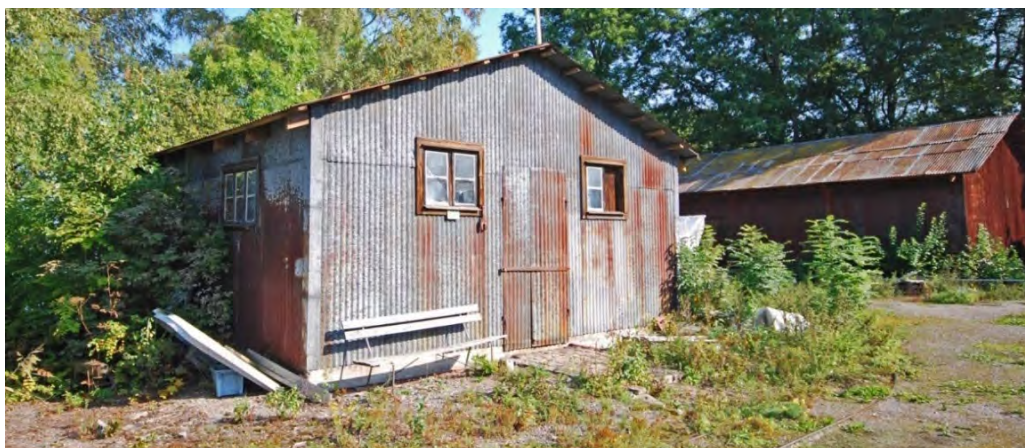
De försvars- och industrihistoriska miljöerna är också av mycket stort intresse. Försvarsbebyggelsen från 1920–1940-talet är numera i mångt och mycket en integrerad del av kulturmiljön på holmen. De försvarsrelaterade byggnader som finns kvar ligger alla i nord/nordost och hör samman med andra världskrigets minhantering. Generellt präglas de av en funktionell och saklig industriarkitektur, starkt nyttoinriktad men med tydliga och karaktäristiska drag. Regelkonstruktioner med självbärande tak samt fasad- och takbeklädnad av omålad korrugerad plåt av lite kraftfullare äldre typ kännetecknar Stora Paravanan och Minskjulet på nordkusten strax öster om det före detta Karantänsjukhuset.

Ångsholmen. Minskjulet och Dimsyreskjulet hör samman med försvarsindustrins minhantering.

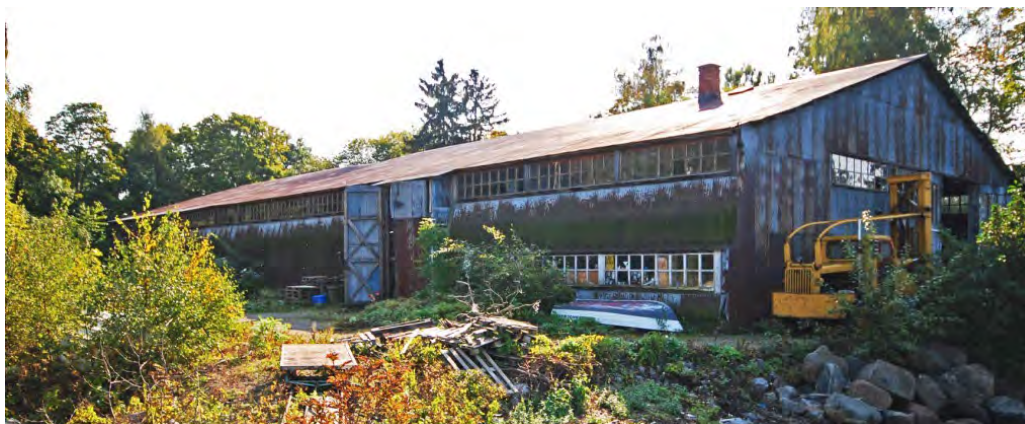
Den monumentala långa Stora Paravanan har en mycket karaktärsfull utformning med sitt utsvängda nedre väggparti, gavelfasadens stora portar och de långsmala ljusinsläppen längs takfoten. Spår leder mellan byggnaderna och från Stora Paravanan ut på den stora gjutna bryggan.

Stora Paravanskjulet från 1930-talet, som använts inom försvarets minhantering på ön, är genom sitt ursprung en kulturhistoriskt intressant industribyggnad.

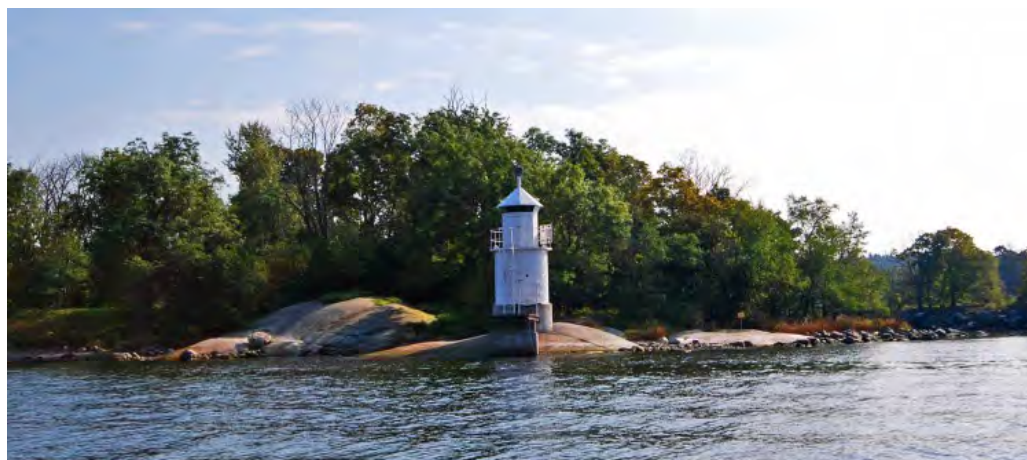
På den lilla ön uppfördes en av få bevarade gasdrivna fyrar i världen. Fyrens, som kallas för Libertas innehåller en klippljusapparat som är en uppfinning för gasdrivna fyrar som gör att fyren kan blinka. Klippljusapparaten uppfanns av Gustaf Dalén (1869–1937). Fyren är skyddad som byggnadsminne.

Libertas fyr. AGA-fyren från 1931 är en av få återstående gasdrivna fyror i världen och är numera skyddad som byggnadsminne.

- Den äldre bebyggelsemiljön med Lilla bostadshuset och dess omgivande byggnader bör bevaras och underhållas med väl anpassade material och metoder.
- Bryggor och strandskoningar bör bevaras.
- AGA-fyren på Libertas bör bevaras och underhållas med väl anpassade material och metoder.

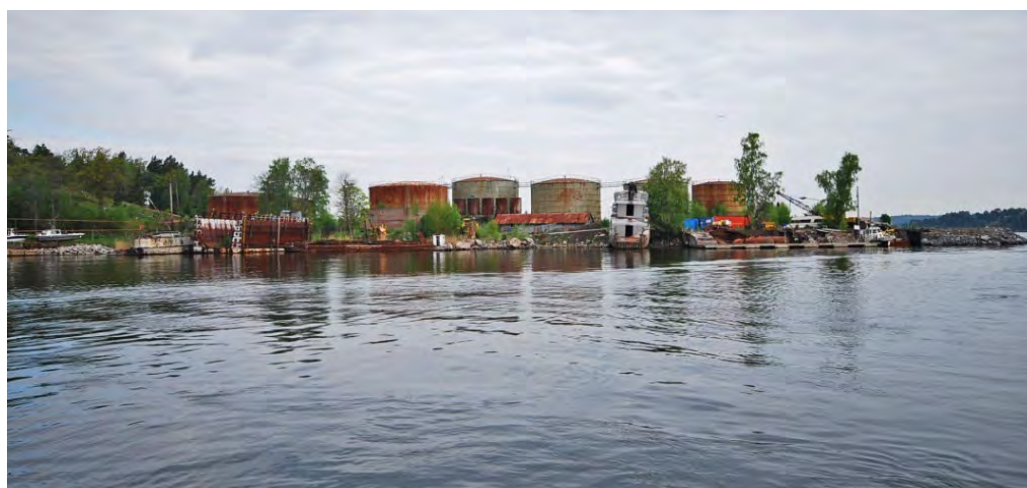
Östra udden med ytterst de fyra cisterner som flyttades dit 1921 och innanför de äldsta cisternerna från 1903–1907.

Den ganska flacka nordöstra udden präglas av de fyra cisterner som hämtades 1921 från Svensk-Amerikanska Petroleum AB i Nynäshamn. De inrymde brandfarliga oljor. Cisternerna är betonginvallade. Pipelinesystemen som angör dem upp mot Oceanbryggan i norr är bevarade vilket också ger en mycket speciell karaktär. Intill dem står även ett tapphus i tjock korrugerad plåt, troligen också från 1921. Här står också höga sammanlänkade betongfundament som bär upp fem mycket små cisterner i slät plåt, troligen från 1920-talets början. En smal järnbrygga, troligen den som byggdes om 1921, löper längs stranden och cisternerna bort mot Oceanbryggan.

Sydsidan av udden har bryggor av varierande ålder och utformning. Här ligger nu de rostande fartygen. Precis innanför 1921 års cisterner står de äldsta oljecisternerna, två från 1904, två från 1906 och en från 1907. De är av något varierande storlek. Dessa äldre cisterner påminner till karaktär och utformning mycket om de som flyttades hit 1921.

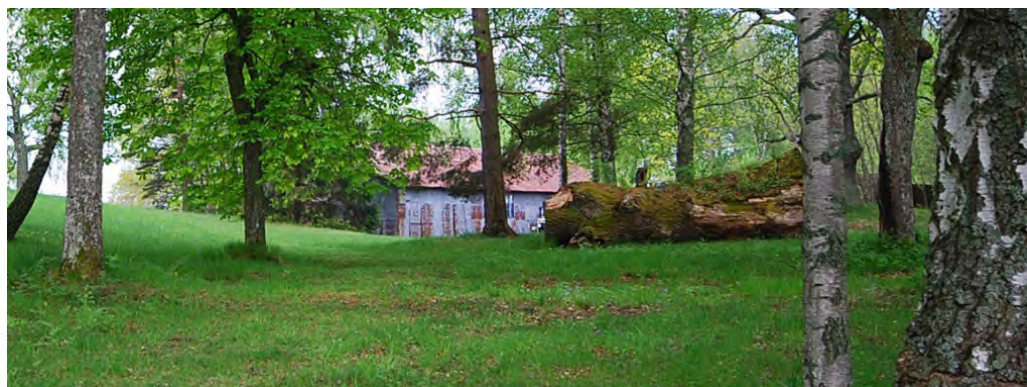
Sydvästsidan med vy mot det stora fatrensningshuset från 1916.

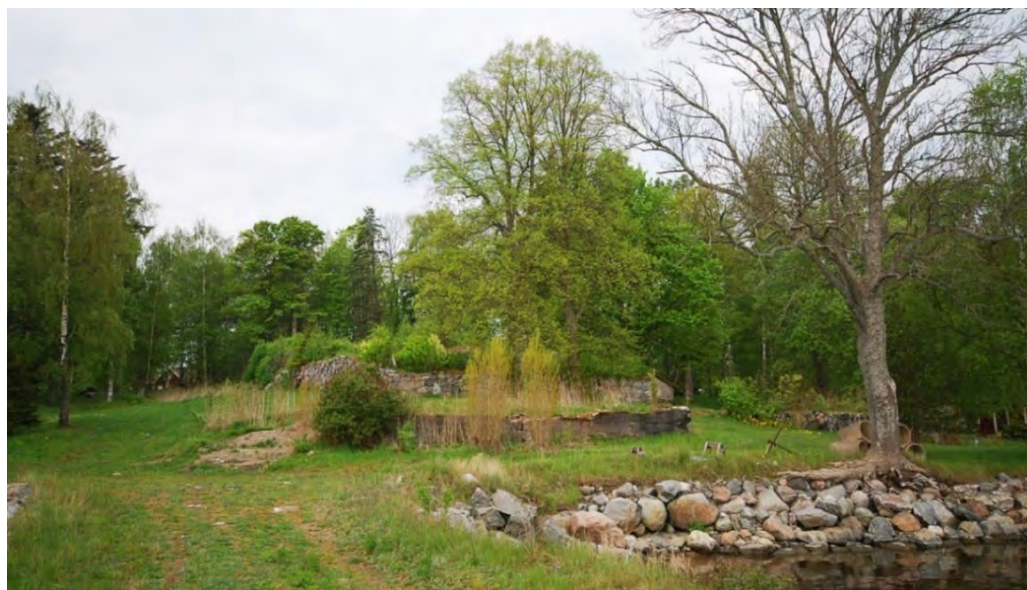
Sydostsidan med husgrunderna efter huvudbyggnad med flygel från 1770-talet samt flygeln med sjökrogen från 1704.

En tydlig äldre karaktär har Stora Höggarns kulturmiljö längst i syd/sydost (Lidingö 6:76/6:114), där den ursprungliga bosättningen ligger. I den branta terrasserade dalslutningen ovanför vattnet, inbäddat bland ädellövträd finns huvudbyggnadens gamla tomt med trappa, vällagda husgrunder efter huvudbyggnad och de två flyglarna samt murade terrasser. Här stod huvudbyggnaden i två våningar från ca 1775–1780 med två små flyglar, varav den ena var sjökrogen från 1704. Lämningar av trädgårdspartier och odlingar är påtagliga kring gamla tomten. Gamla tomten är av ytterst stor kulturhistorisk betydelse, dels sjöfartshistoriskt sett, dels för att förstå och uppfatta hur Stora Höggarn har varit bebodd och använd under flera århundraden.

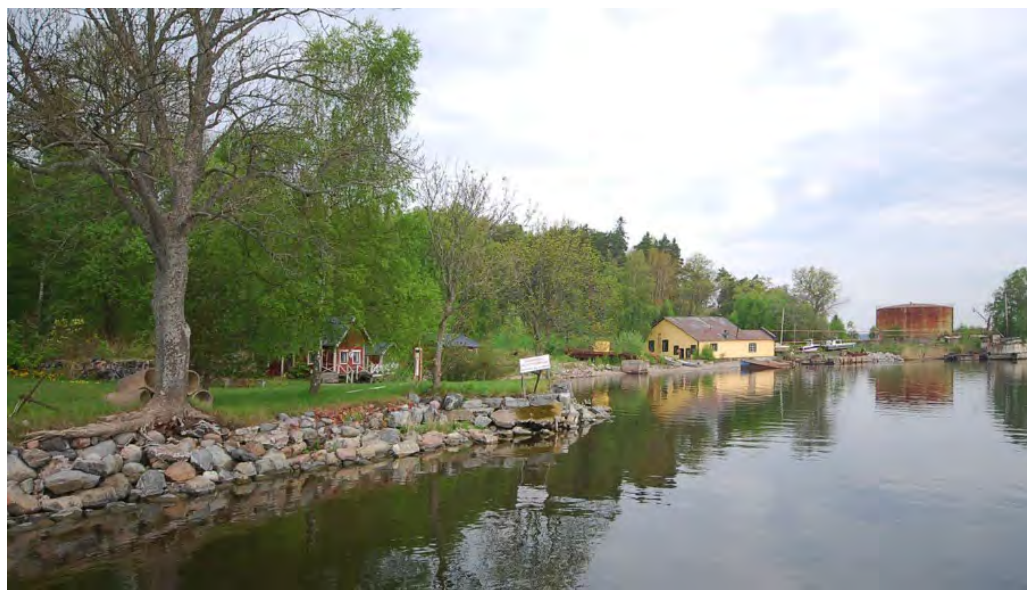
Sydostsidan vid de gamla boplatslämningarna och hamnen med vy mot stallet och maskinhus/verkstad/smedja från 1904 samt en av de äldsta cisternerna från 1903–1907.

I sydost nära stranden ligger en husgrupp som tillkom tidigt, 1903–1906 omfattande Lidingö 6:112 med ett litet bostadshus, en bod och stall/ladugårdslängan samt på Lidingö 6:76 ett litet byggnadskomplex med maskinhus/verkstad och smedja. Det faluröda lilla bostadshuset från ca 1905 är i dag ett av de äldsta på ön, senare renoverat och något förändrat. Den faluröda boden och stalllängan är förmodligen från samma tid som bostadshuset och har liknande typ av småfönster och lövsågade fönsterfoder. Maskinhus/verkstad och smedja byggdes i tegel 1904. Byggnaden inrymde maskinrum, svetsverkstad, smedja och skumcentral. Maskinhuset hyste bl.a. en ångpanna från Atlas Copco. I sen tid har sjöfasaden klätts in med gul plåt, men byggnaden är bakom detta inte nämnvärt förändrad sedan tidigt 1900-tal. Delar av interiören är också bibehållen. Vid husets norra gavel mot sjön låg spritbryggan från 1912.

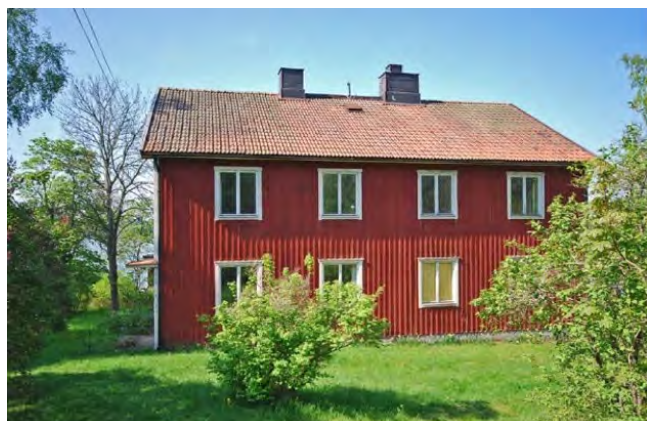
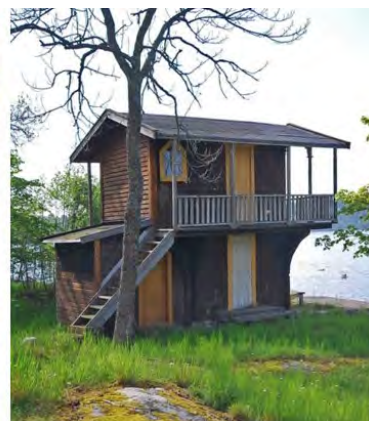
Den röda byggnaden kallas Kungsholmen och byggdes som arbetarbostäder 1918 på platsen för den tidigare sommarvillan. Kvar från sommarvillaepokens "Norska villan" från 1890, den äldsta bevarade byggnaden på Stora Höggarn i dag.

I det flackare gräsbevuxna öppna stråket mot stranden längst i syd/sydväst ligger i dag den enda kvarvarande äldre byggnaden från tiden före oljeindustrins etablering. Norska villan uppförd av ingenjör Blomberg 1890 är utformad som en tidig sportstuga i nationalromantik. Exteriören är välbevarad med bland annat bruntjärad förvandringspanel, dekorativa konsoler och småfönster samt öppen lofttrappa. Lämningar av sommarvillaepokens tennisbana finns intill, där fanns även dansbana och kägelbana. Invid lämningarna av ingenjör Blombergs sommarvilla Sommarro byggdes 1918 Kungsholmen, det i dag enda kvarvarande större bostadshuset från oljeepoken. Kungsholmen är ett tvåvåningshus med fasad av faluröd stående panel under sadeltak. Husets sex smålägenheter byggdes om 1950 varvid även exteriören moderniserades. 1950 byggdes ny föreståndarbostad, i dag ett falurött mindre bostadshus återuppfört på 1980-talet efter brand.

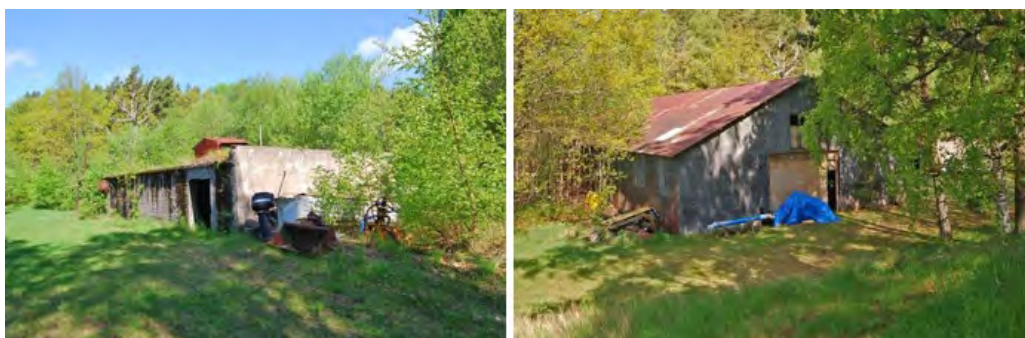
Sydvästsidan vid Logviken med fatrensingshuset från 1916 och den något äldre oljekällaren, inredd till skyddsrum under andra världskriget.

Under de höga lövträden i sluttningen mot Logviken i sydväst (Lidingö 6:76) står ett fatrensingshus från 1916 och oljekällaren från 1906. Källaren inreddes med skyddsrum efter krigsutbrottet 1939. Fatrensingshuset är utformat i kraftig korrugerad plåt (typisk för tidigt 1900-tal) på trästomme under sadeltak. Den långa fristående oljekällaren är betonggjuten. Vid Logviken finns även en faluröd slip och några enkla bodar. Sjöbodarna med bostadsrum för fiskare samt öns tvättstuga låg här, i likhet med förmansbostaden och Folkets hus, alla från 1904 och i dag endast synliga som husgrunder. Nere vid viken låg Bensinbryggan från 1911, här finns i dag en delvis raserad brygga.

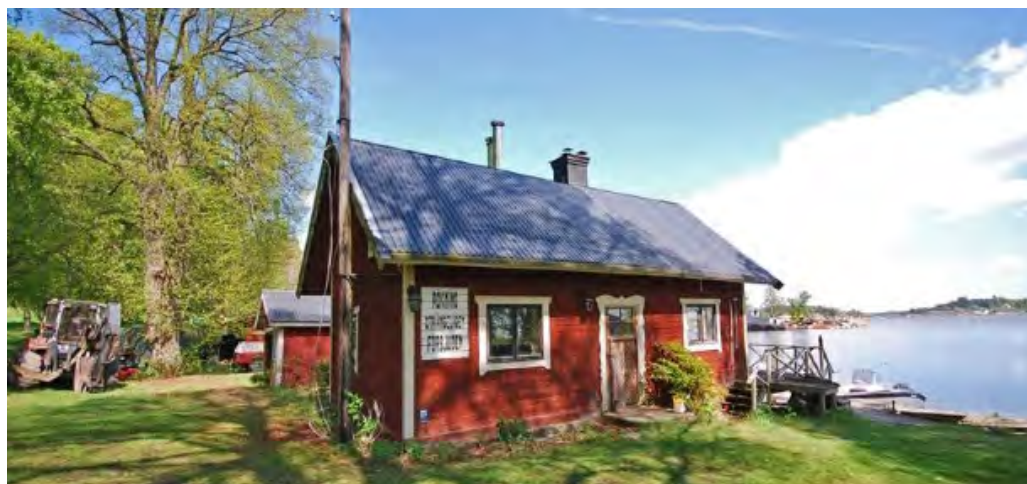
Det lilla bostadshuset i ost/sydost från ca 1905, i dag en av öns äldsta byggnader.

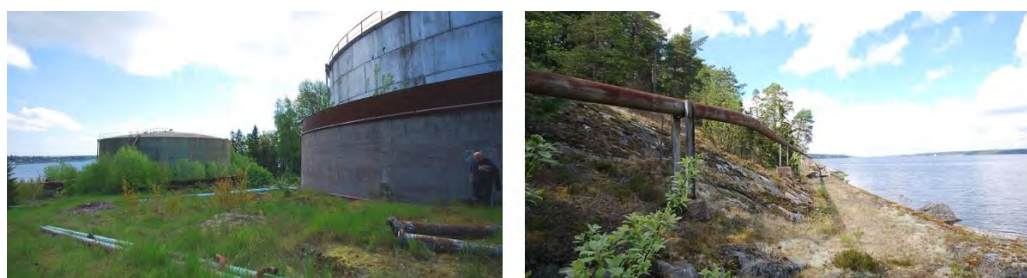
Till vänster: Övre cisterngården. Till höger: Pipelinesystemet i norr, som går från Oceanbryggan.

Cisternparkerna dominerar hela nordöstra och norra delen av ön (samtliga ligger på Lidingö 6:76). Cisternerna, som byggdes för olja respektive bensin, åren 1903–1941 utgör kärnan i den rikt differentierade och spännande industrimiljön på Stora Höggarn. Några av dem var på sin tid Sveriges största oljecisterner, främst de två största från 1939 strax öster om Övre cisterngården uppe på öns bergskrön. De runda cisternerna är av olika storlek, men har annars mycket gemensamt i utformning och material. Nästan alla tillkom 1903–1921 och präglas av en ganska tjock slät plåt i rektangulära rundnitade skivor. Utanpåliggande trappor och krön med balustrad/staket är utformade i tunna rundjärn. Cisternerna utgör en rationell kvalitativ industriarkitektur från tidigt 1900-tal.

Uppe på öns högsta klippkrön i norr står Övre Cisterngården. Den inrymmer fem betonginvallade något mindre bensincisterner som byggdes 1911, levererade av Bergsunds Mekaniska Verkstad. Övre Cisterngården har en mycket speciell karaktär med sitt läge högt upp på ön. En sjätte bensincistern som är betydligt större byggdes 1913. Tillkomsten av de två mycket stora lagringscisternerna strax öster om Övre Cisterngården ska ses mot bakgrund av andra världskrigets utbrott 1939. I anslutning till dem byggdes lagringscisternen för statens ändamål 1941. Strax norr därom, inte långt från Oceanbryggan, sprängdes 1931–1941 stora berggrum för lagring för statens räkning. På ön finns även andra betydligt mindre anläggningar från 1940-talets beredskapstid.

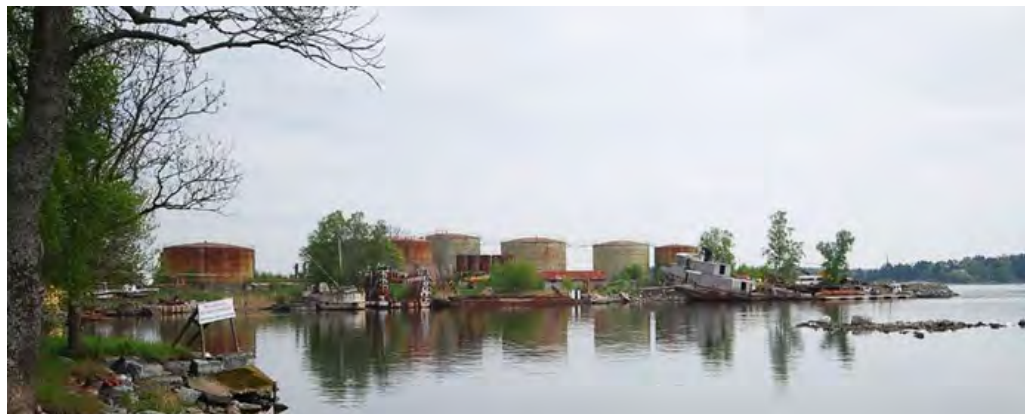
Östra udden med ytterst de fyra cisterner som flyttades dit 1921 och innanför några av de äldsta cisternerna från 1903–1907.

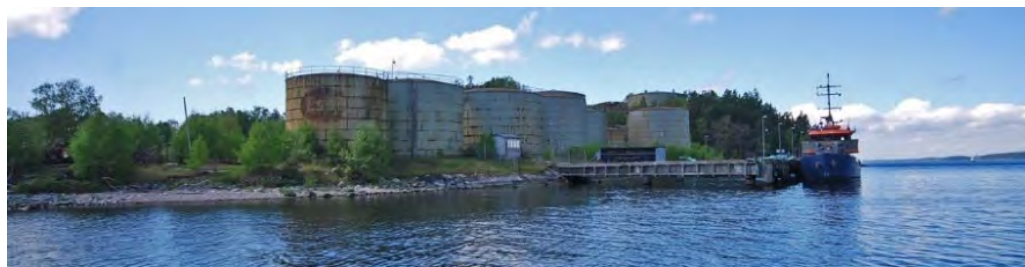
Oceanbryggan på norrsidan härstammar från 1904, men har byggts om vid olika tillfällen. Här är öns djuphamn och hjärtpunkten i oljedepån. Från hamnen och norrsidan går även pipelines för bensin upp till Övre Cisterngården.

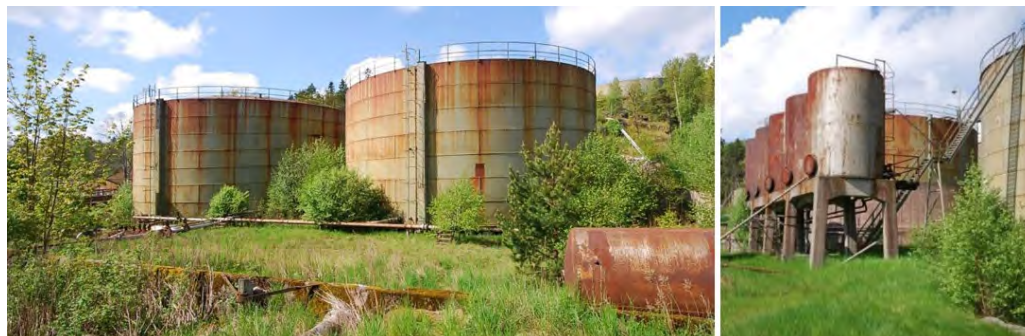
Till vänster: Östsidan med oljecisterner från tidigt 1900-tal. Till höger: Små cisterner från troligen 1903–1907.
