Dalakolonin

Bakgrund

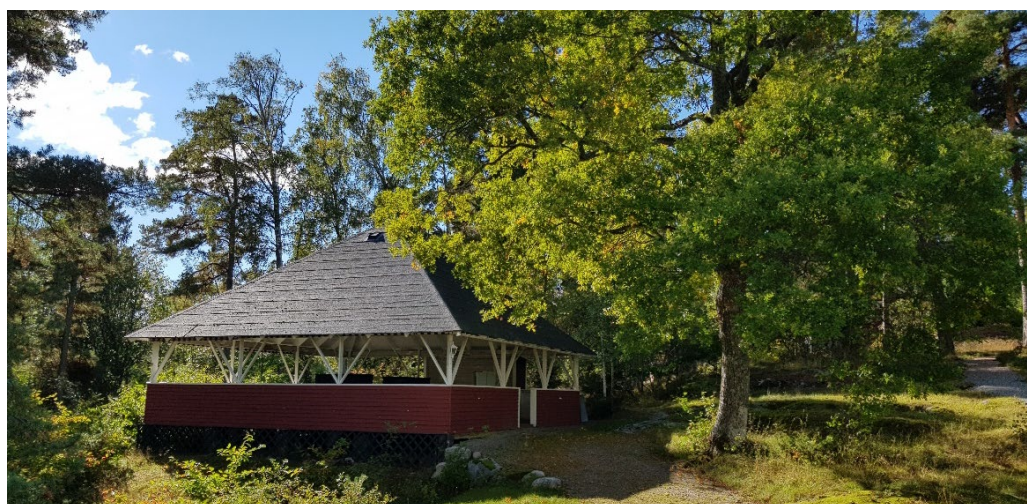
Dansbanan i skogskanten uppfördes på 1930-talet och renoverades på 1990-talet.

Dansbanan i skogskanten uppfördes på 1930-talet och renoverades på 1990-talet. Ett papptäckt stort tälttak med utsirad takfotslist bärs upp av vita strävor. Nederdelen är inklädd med faluröd förvandringspanel.

- Bystuga från 1930-talet i romantiserad dalastil med fasad av faluröd panel, tegeltäckt sadeltak, spröjsade fönster och fönsterluckor i dalablått.
- Dansbana från 1930-talet med papptäckt tälttak, vita strävor och nederdelen inklädd med faluröd panel.

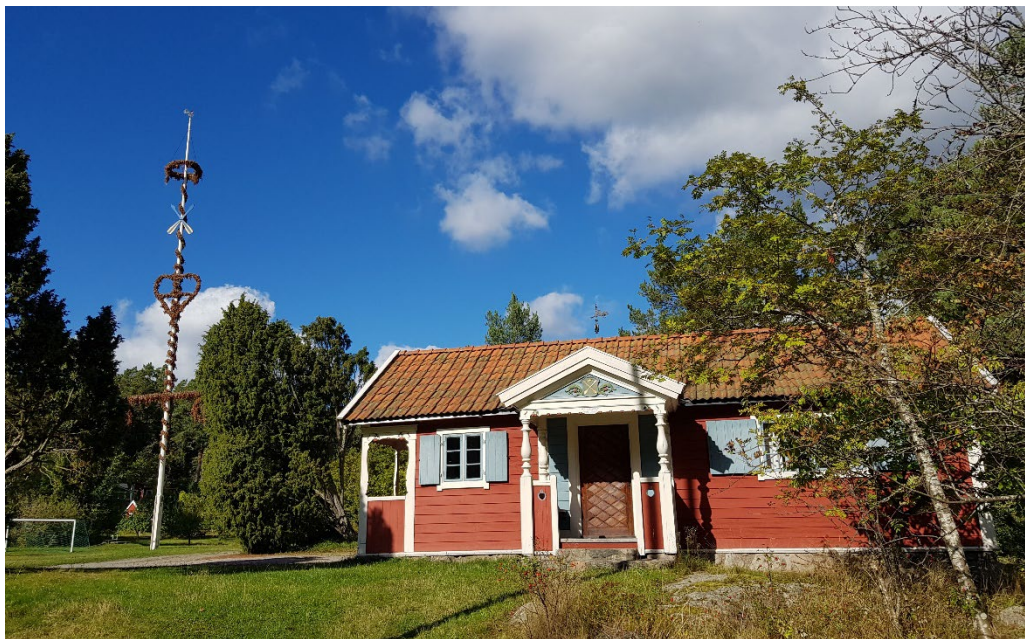
Bystugan från 1930 är en av områdets karaktärsbyggnader, utformad i en dalastil med nationalromantisk anda. Huset har faluröd förvandringspanel, tegeltäckt sadeltak, tätspröjsade fönster och listverk i vitt, fönsterluckor i dalablått samt både gavelveranda och förstukvist med svarvade stolpar.

År 1930 uppfördes Bystugan som en gemensam aktivitetsbyggnad, utformad i en romantiserad dalastil. Bystugan är en av områdets kulturhistoriska karaktärsbyggnader.

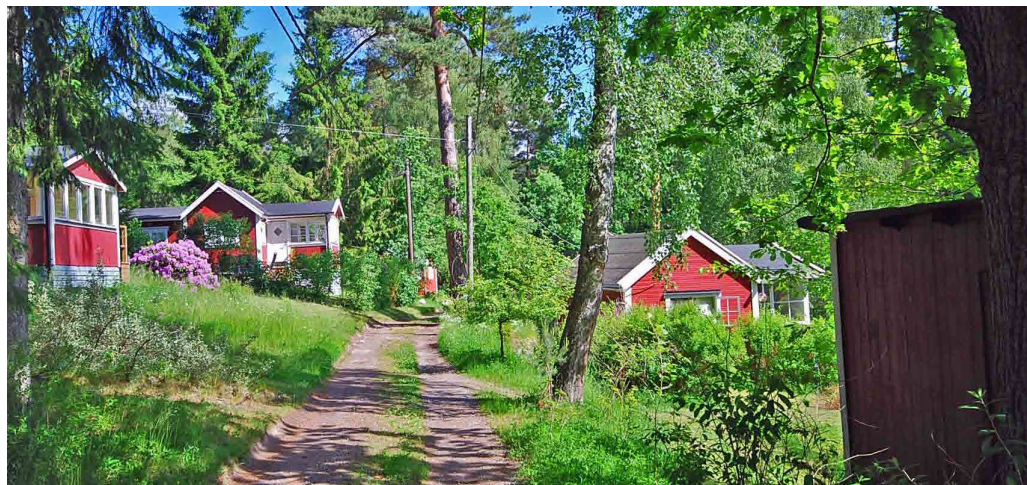
Många stugor är samlade kring den gångväg som genomkorsar västra delen.

I en stor båge i söder, väster och norr om den stora öppna platsen ligger åtskilliga av de cirka 60 stugorna samlade. Många stugor ligger kring den gångväg som genomkorsar västra delen, från norr till söder och som anknyter till vandringsleden som berör koloniområdet.

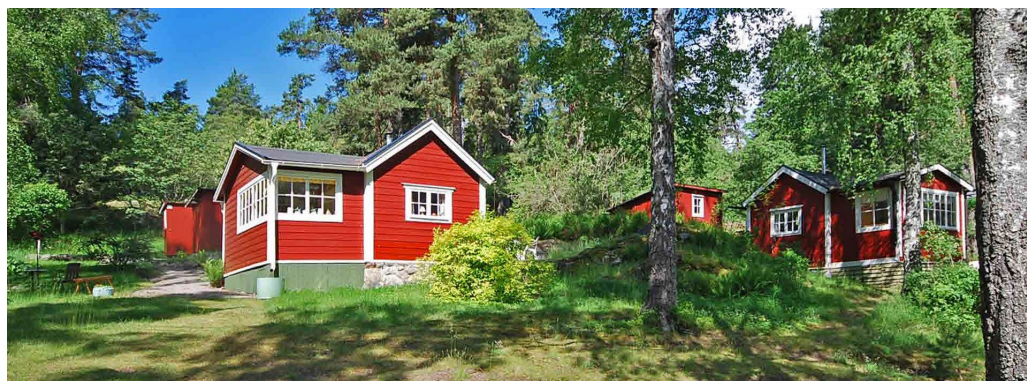
De äldsta stugorna har faluröd panel, ofta vitmålade spröjsade fönster med fönsterluckor och papptäckt sadeltak.

De äldsta stugorna har faluröd panel, ofta vitmålade spröjsade fönster och fönsterluckor och papptäckt sadeltak. De äldsta stugorna har öppna eller förbyggda förstukvistar med hörnstolpar i dalastil. Många stugor har byggts om och till.

- Kolonistugor samlade i en stor båge kring den öppna mötesplatsen.
- Små stugor i en våning. Fasader med röd panel, vitmålade spröjsade fönster och fönsterluckor samt papptäckt sadeltak och förstukvistar med sågade eller svarvade hörnstolpar. Taken är belagda främst med papptäckning men även skivor och tegel förekommer.
