Långängen

Beskrivning av området

Beskrivning av bebyggelsen

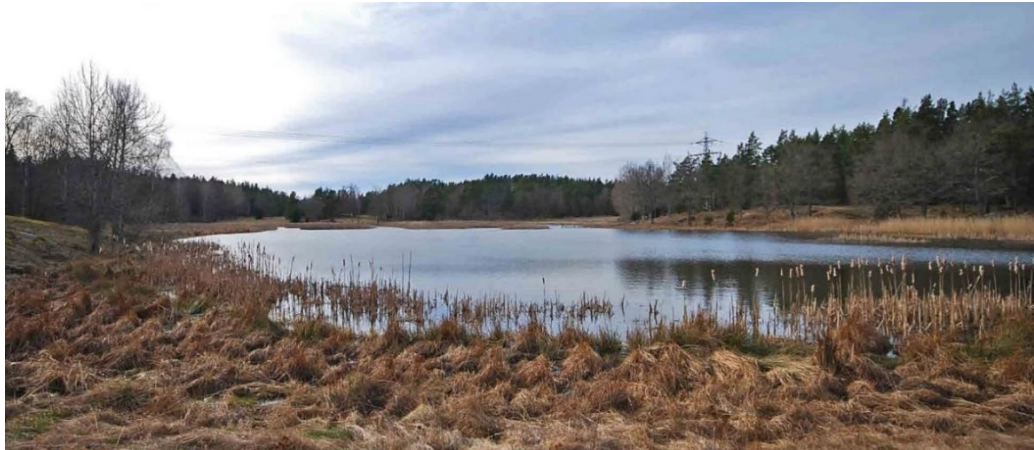
Det gamla sidvallsängsområdet kring Västra Långängskärret sydväst om gården efter att det igenvuxna kärret på senare år återställts med öppen vattenspegel.

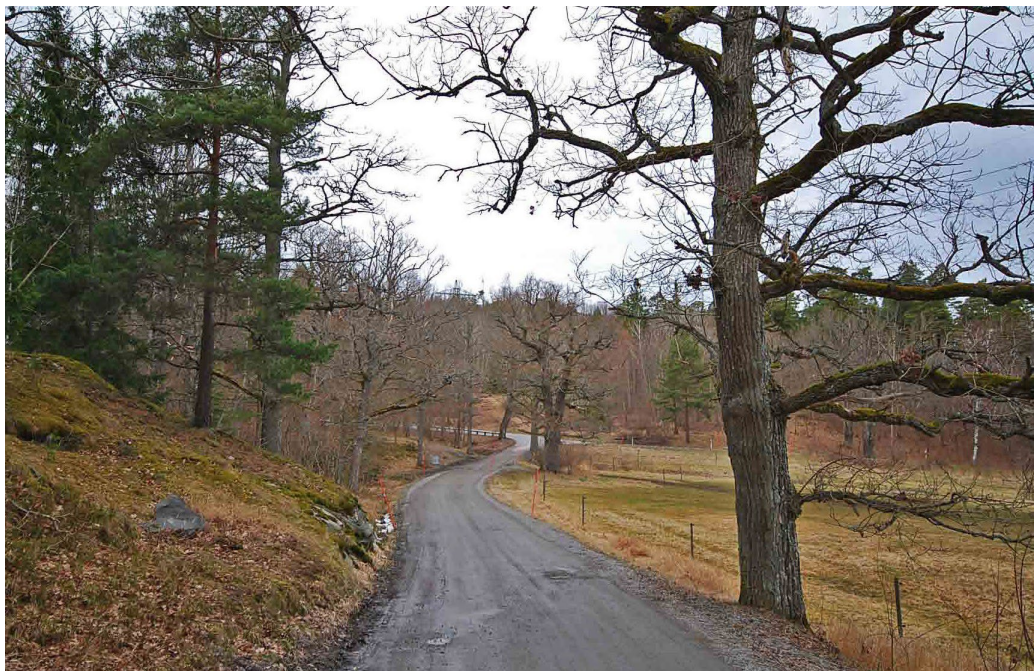
Långängsvägen är en genuin äldre landsväg som ringlar genom den kuperade skärgårdsterrängen, delvis genom skogsmark och delvis genom det småskaliga kulturlandskap som kännetecknar Långängen. Vägen mynnar ut i Ekholmsnäs vägen.

Mycket karaktärsfull är gårdens tillfartsväg Långängsvägen som på karta kan härledas tillbaka till 1846 eller så tidigt som 1775 och tillkomsten av Ekholmsnäs gård i norr. Tillfartsvägen har alla gamla vägars kännetecken såsom dragning i torrlänta lägen, följsamheten till skärgårdslandskapets och terrängens skiftningar med backar och krökar.

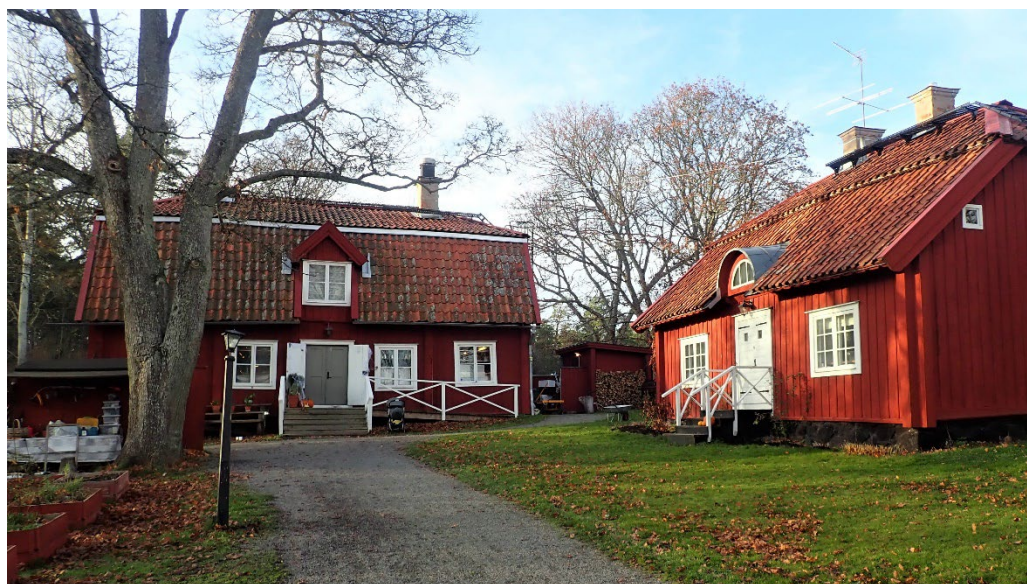
Långängens välbevarade mangårdsbyggnad från ca 1775 och flygel till höger från 1815–1817.

Mangården omfattar mangårdsbyggnad och bostadsflygel som båda är knuttimrade i en våning med vind och med fasad i locklistpanel och brädslagna pardörrar. De höga brutna taken med avvalmade gavelspetsar täcks av enkupigt taktegel. Mangårdsbyggnaden från ca 1775 har en sexdelad plan och en utformning som ofta förknippas med exempelvis små officersboställen eller prästgårdar under denna tid. Fönstren är på 1700-talsvis kvadratiska och fyrspröjsade. Bostadsflygeln från ca 1815–1817 har till skillnad från mangårdsbyggnaden tätspröjsade tvåluftsfönster och ett lunettfönster över entrén.

- Gårdsbebyggelsens höga ålder, tätt samlade bebyggelsemönster, stor mängd bevarade byggnader och mycket goda ursprunglighet.
- Mangårdsbyggnadens bevarade slutna volym, knuttimrade konstruktion och fasad i faluröd locklistpanel, firspröjsade kvadratiska tvåluftsfönster, entré med brädslagna pardörrar i brutet vitt, högt brutet tak med avvalmade gavelspetsar och enkupigt taktegel.

- Bostadsflygeln med sin välbevarade slutna volym, knuttimrade konstruktion, fasad i faluröd locklistpanel, tätspröjsade tvåluftsfönster, entré med brädslagna pardörrar, lunettfönster, brutet tak med avvalmade gavelspetsar och enkupigt taktegel.

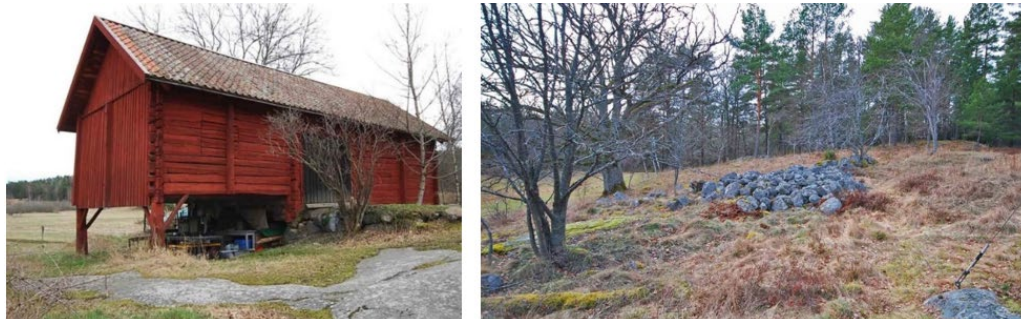
Den timrade logen från 1807 är av mycket stort kulturhistoriskt värde. (Lidingö 12:8). På en höjdrygg strax nordväst om gården finns det gravfält från yngre järnålder som sannolikt är ett gårdsgravfält. Det omfattar ca tolv gravar i form av runda stensättningar. (Raä Lidingö 9:1)

Av mycket stort intresse är även den knuttimrade logen från 1807, som är av hög ålder för en ekonomibygnad. På fastigheten finns också en timrad bod med kort taksprång och breda vindskivor med karaktär från 1800-talets mitt.

På en höjdrygg strax nordväst om gården finns det gravfält från yngre järnålder som sannolikt är ett gårdsgravfält (Raä Lidingö 9:1). Det omfattar ca tolv gravar i form av runda stensättningar. De obrutna öppna siktvyerna mellan gravfältet på krönet och

- Logen från 1807 med knuttimrad konstruktion i två plan på stensockel, stående delvis på hörnstolpar och sten, faluröd timmerfasad på långsidor, stående panel på kortsida, brädslagen logport och sidodörr samt sadeltak med enkupigt tegel.
