## Hersbyholm och Åkern

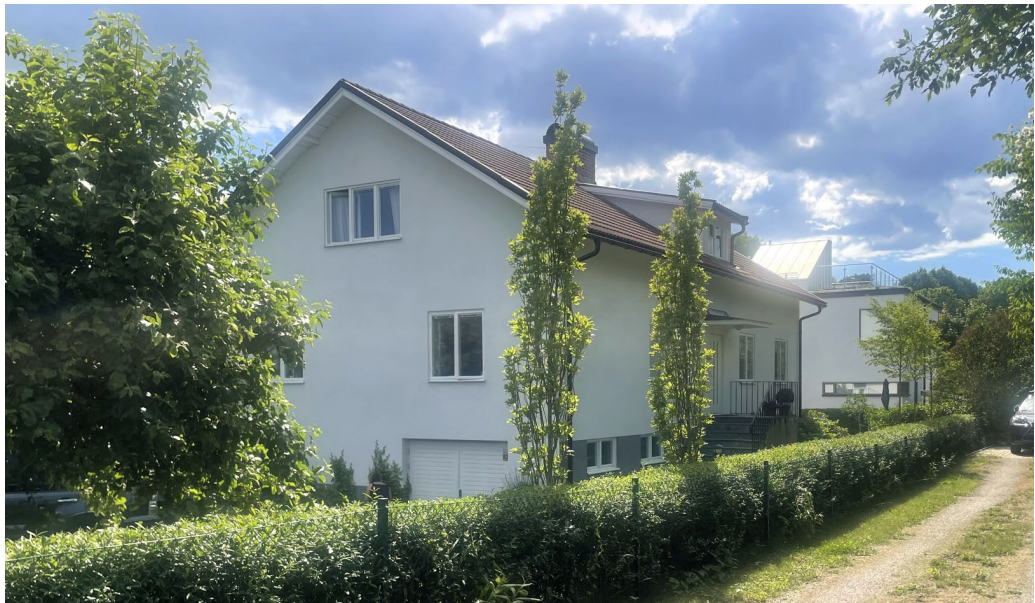
Kvarteret Åkern med Åkern 6 i förgrunden med tidstypisk exteriör från 1945 och karaktäristiskt trästaket mot den lilla gatan.

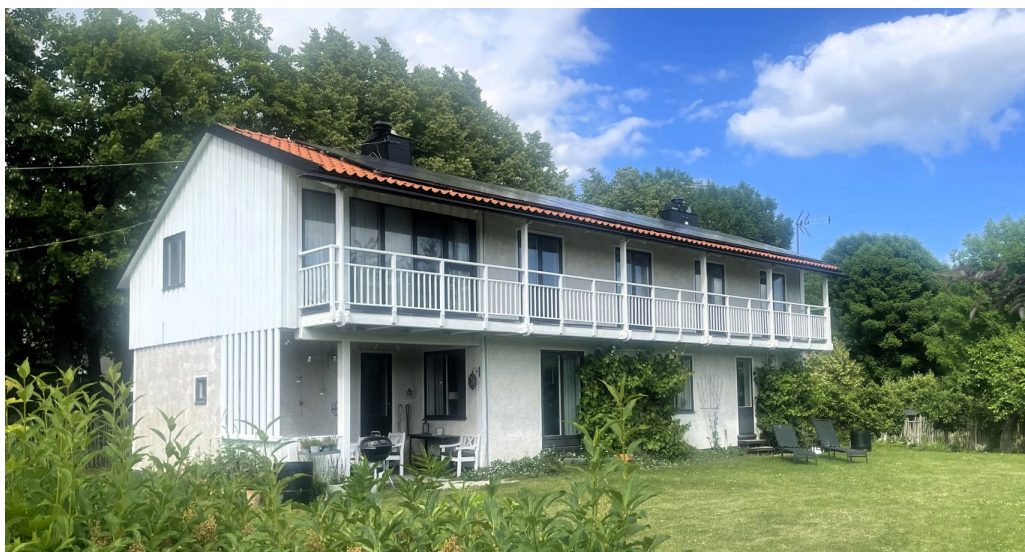
Hersbyholm 2. Den representativt utformade villan i två plan från 1945–1946, ritad av Bengt Gate har en karaktärsfull inramning av villatomten mot gatan.

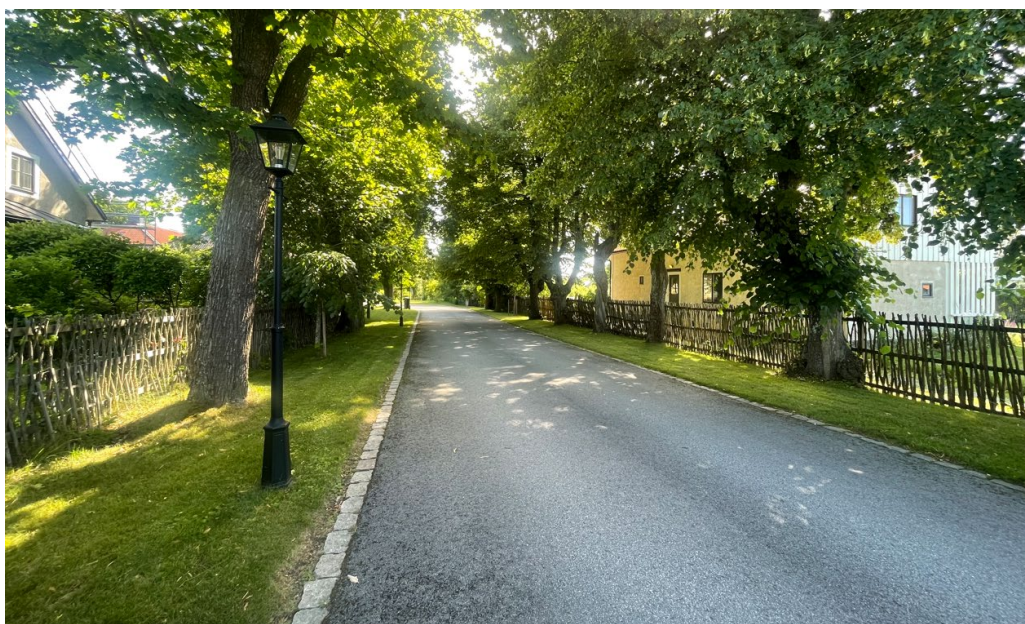
Hersbyholm och Åkern. Allén av tuktade lindar med mera är ett mycket karaktärsbärande inslag i kulturmiljön. Den hör i hög grad samman även med kulturmiljön kring före detta Hersby gård. Staket av stående enestörrar är också ett vanligt sätt att avgränsa tomter i området.

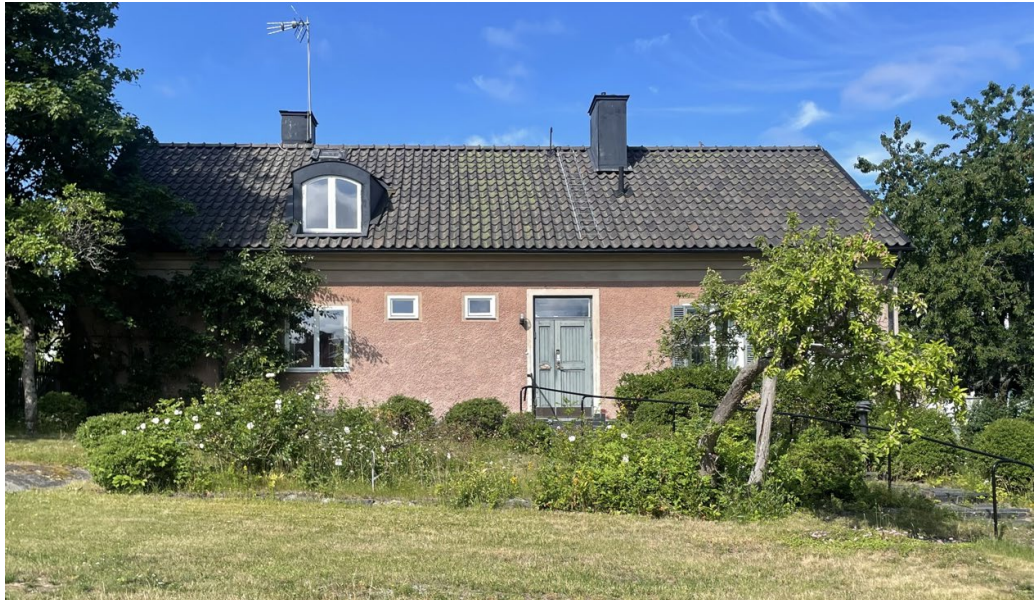
Hersbyholm 20. Villa ritad 1945 av arkitektfirman Ancker, Gate & Lindegren.

De villor som ritats av arkitektfirman Ancker, Gate & Lindegren ligger mer i framkant med det sena 1940-talets moderna arkitekturströmningar. Arkitektfirmans villor i området kännetecknas av asymmetri, fasader som är spritputsade med slätputsade lister eller fönsteromfattningar, spröjsade fönster ibland med fönsterluckor, sadeltak med enkupigt tegel eller skiffer och milda nästan romantiska fasadkulörer i grått med blå snickerier eller rosa med vita snickerier. Omsorgen om utförande, god gestaltning och goda material medför att villorna kan räknas in bland den tidsepokens höjdpunkter inom svensk villaarkitektur.

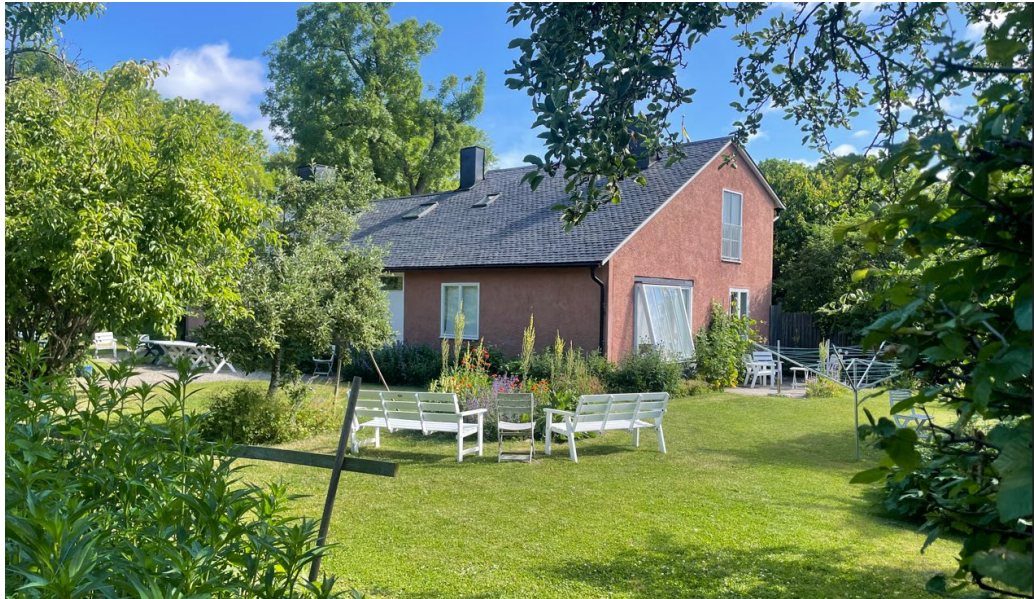
Hersbyholm 4 som arkitekten Stig Ancker (1908–1992) ritade 1945.
