## Sigyn

### Bakgrund

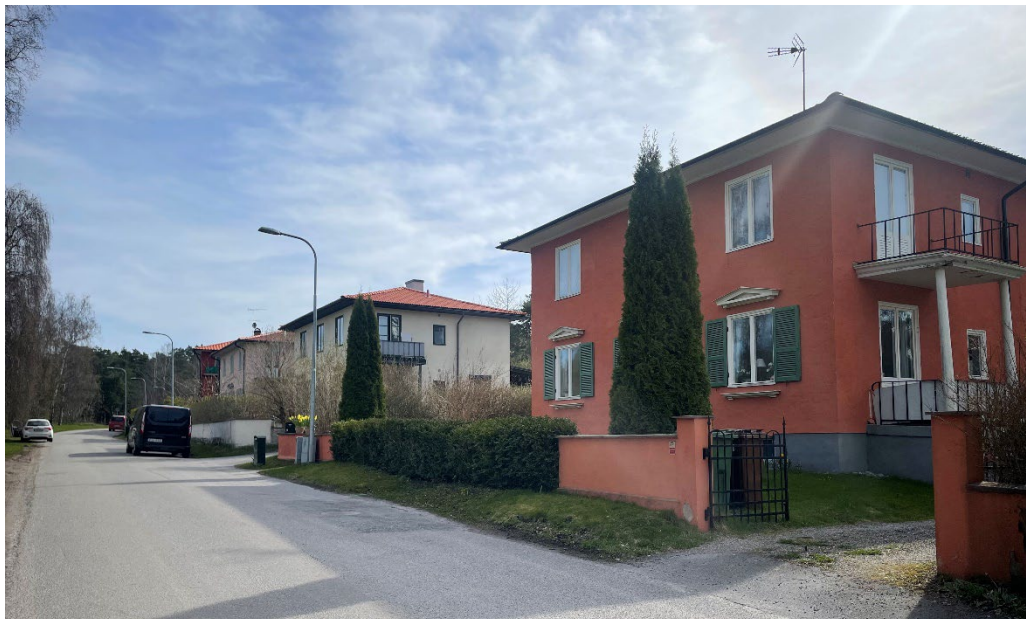
Mycket karaktäristiskt är bebyggelsemönstret med villornas regelbundna placering, indragna från Belevägen och med förgårdsmark och i regel låga murar eller häckar mot gatan. I förgrunden Sigyn 13.

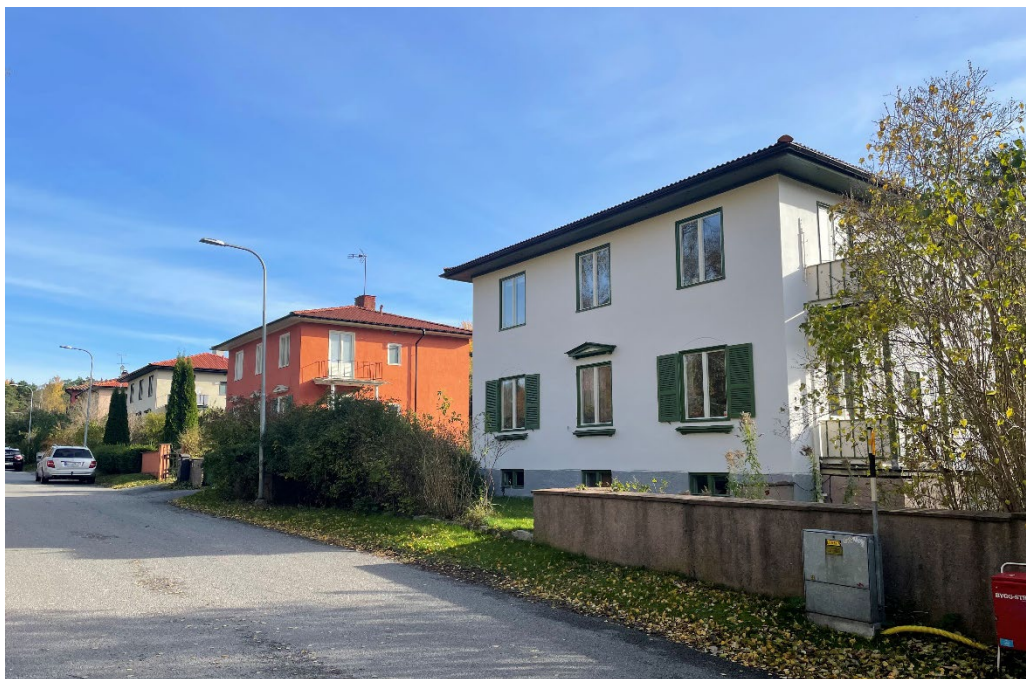
Villorna är alla utformade som kuber med tälttak med tegel och tydliga taksprång och främst tvåluftsfönster. I förgrunden Sigyn 12.
