## Hersby Åker

### Bakgrund

## Beskrivning av området

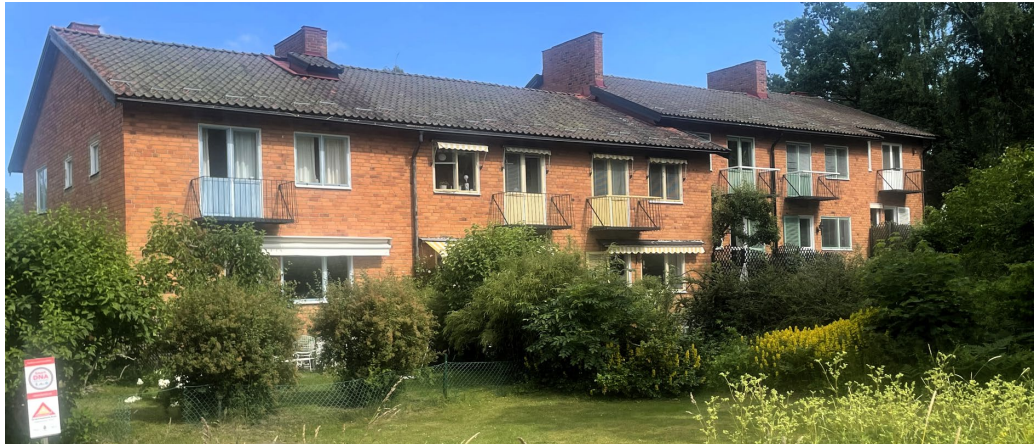
Baksidorna av radhus längs med Åkervägen.

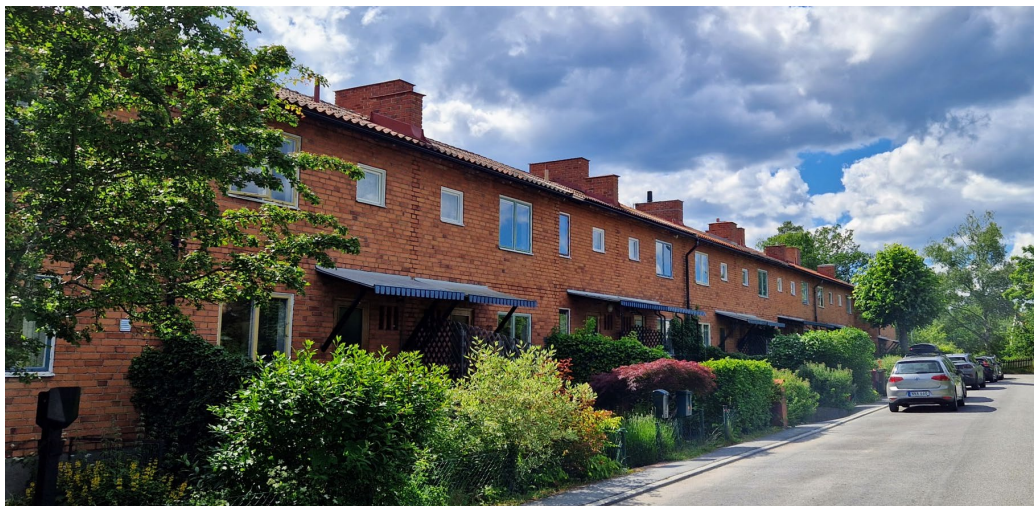
Radhus längs med Gärdesvägen.

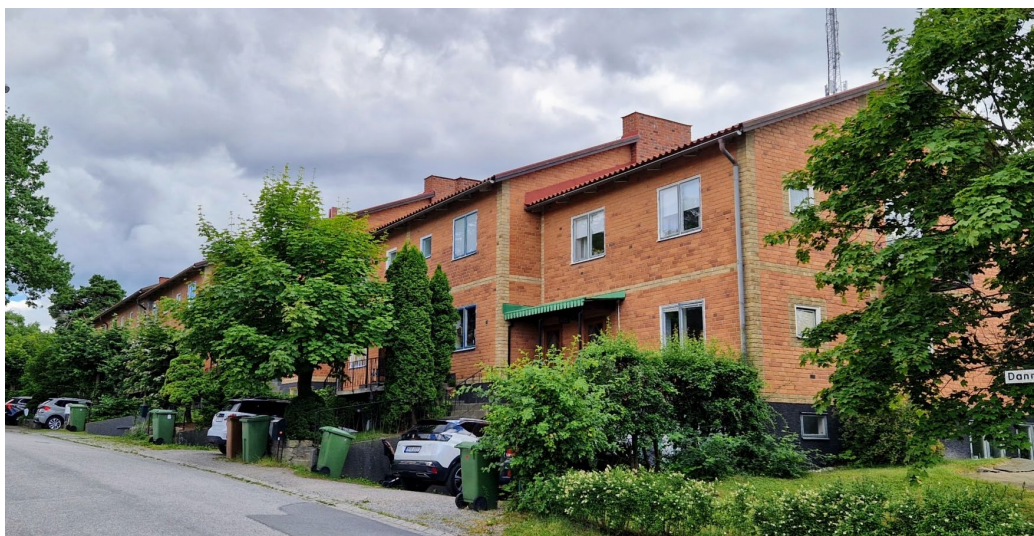
Radhusens sofistikerade arkitektur är ovanligt välbevarad sedan tidigt 1950-tal. Den höga graden av ursprunglighet blir extra påtaglig i den rytmiskt grupperade gatufasaden, i stark samklang med den omsorgsfulla detaljutformningen och de små förgårdarna mot gatan.
