Norra Islinge

Bakgrund

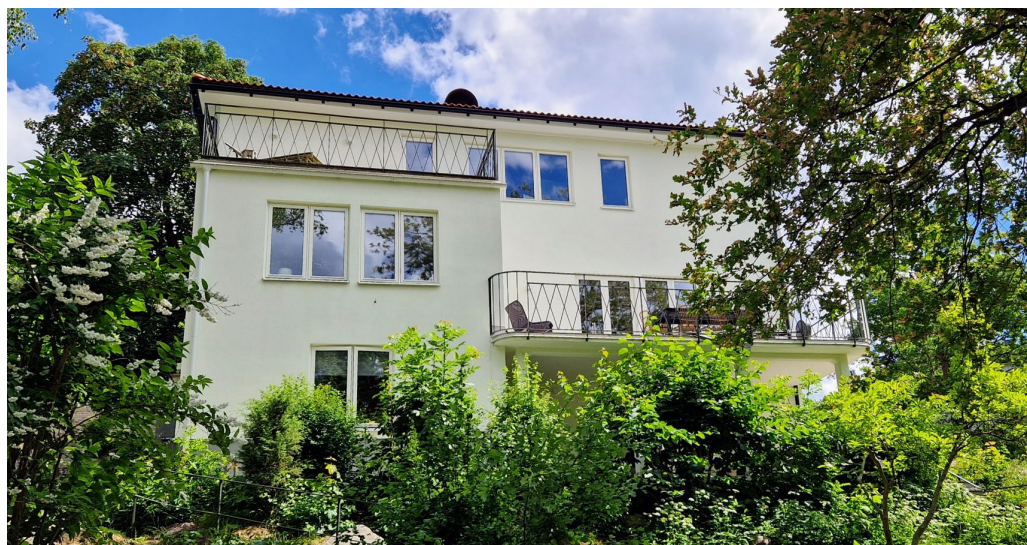
Röset 1 vid Constantiavägen. Ritad 1934 av arkitekt Einar Rudskog i funkistil med slätputsad ljus fasad, fönsterband och tvåluftsfönster. Den lägre altanen byggdes om 1950, då fick även räckena sin utformning.

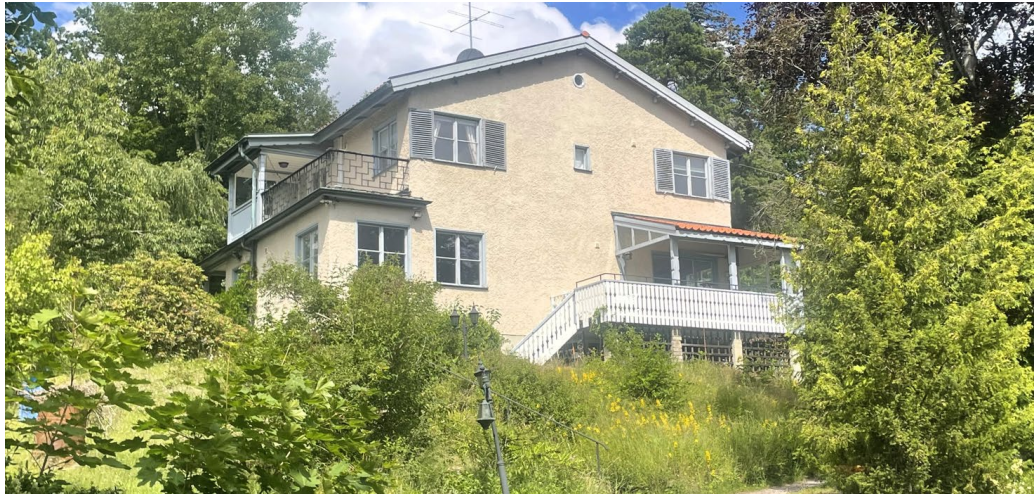
Solsidan 11 är ritad 1934 av Jacob Gate. Villans exteriör anknyter till Gates 1920- och 1930-talsvillor på Islinge udde, inspirerad av den italienska villan, men med en modern touch. Balkongens eleganta smide är typisk för Gate och formspråket går igen i flera av hans byggnader.

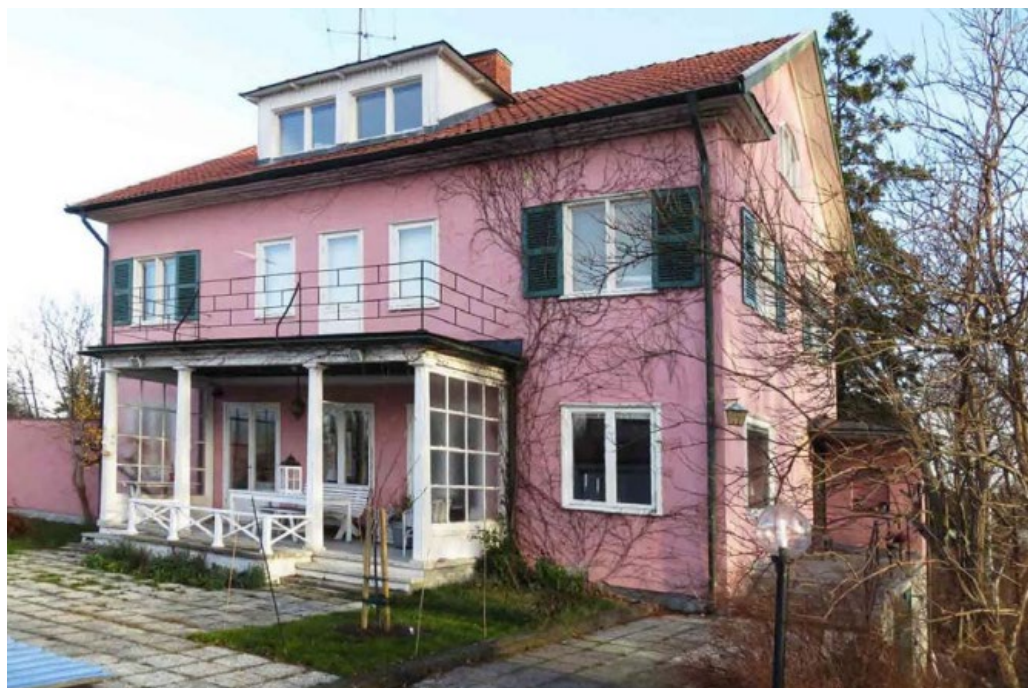
Hjässan 9 ritad av Einar Rudskog 1935 och har en klassicerande loggia med lågt kryssräcke och stora profilerade taksprång. Den rosa putsen är lekfull och samspelar fint med de gröna fönsterluckorna.

Bland villorna i norra Islinge finns flera 1930-talsvillor där både 1920-talets klassicerande former och 1930-talets strama sakliga ljusa funktionalism samspelar i husens utformning. Särskilt gäller det de många 1930-talsvillor som utformats av Einar Rudskog. Rudskog som på 1940-talet kom att bli Lidingö stadsarkitekt var produktiv i norra Islinge. Hans villor kännetecknas dels av saklig funktionalism dels av en influens av klassicistisk villaarkitektur, gärna italienskt inspirerad. Formspråket karaktäriseras både av en stram, klassicerande ljus funktionalism och klassicism samt ett mer robust formspråk med tyngre material som till exempel tegel och ofta med kraftfullt profilerat listverk i exteriören. Einar Rudskogs bakgrund som hantverkare kommer till uttryck i en betoning av ett gott hantverk och en stark materialkänsla med strävan efter goda material. Några utmärkta exempel på Einar Rudskogs villor inom området är Hjässan 9, Åsen 14 och Åsen 19.

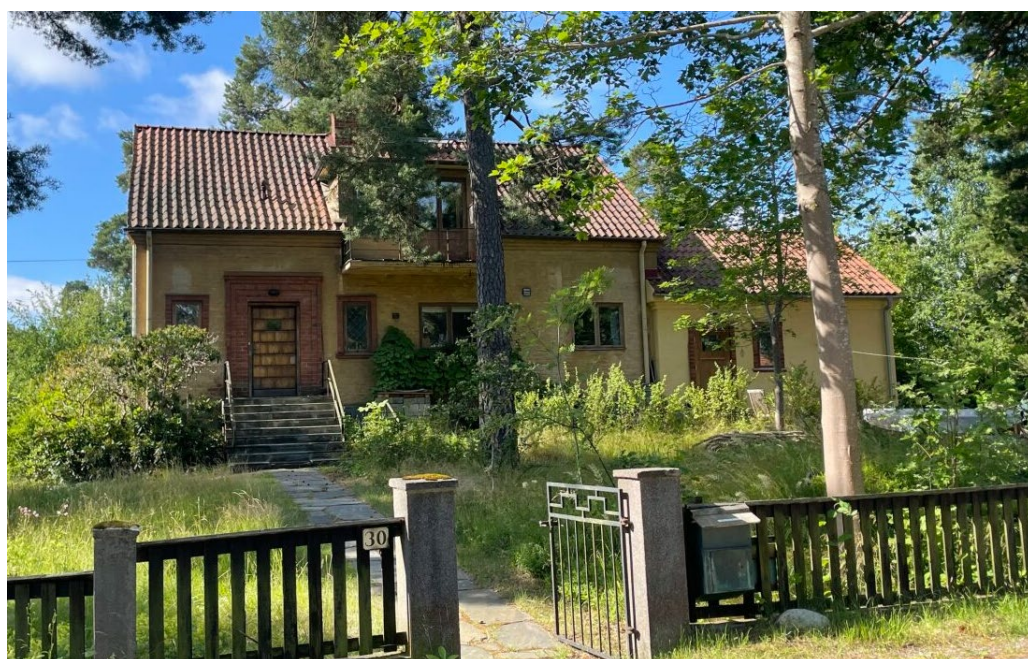
Åsen 19 är ritad av Einar Rudskog 1939 och har ett expressivt uttryck med tydligt klassicerande anslag med den profilerade gesimen som bär upp taket och entrédörrens tunga omfattning i tegel.

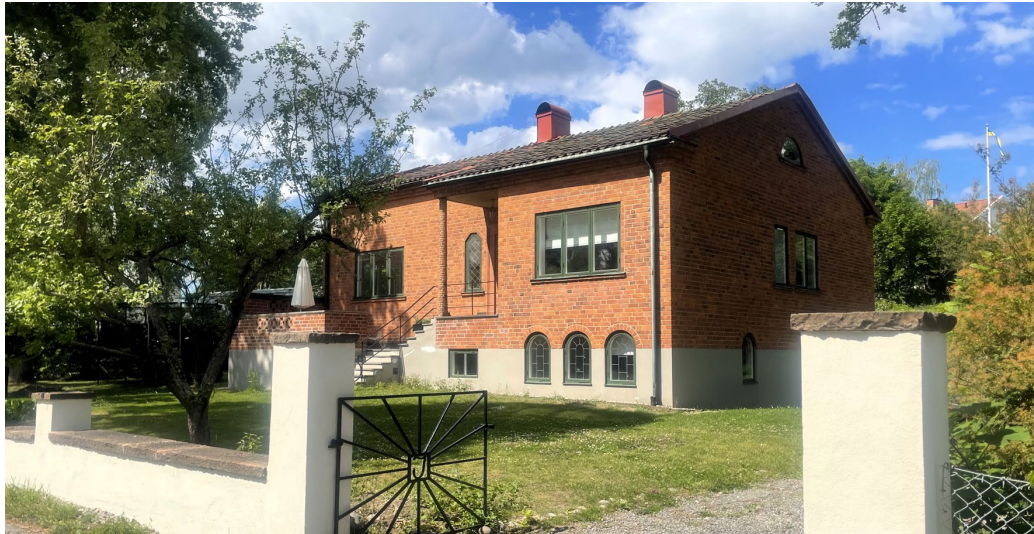
Åsen 14 ritades 1947 av Einar Rudskog och har ett arkitektoniskt uttryck där både modernism och klassicism sätter prägelse på utformningen. Rudskogs omsorg om detaljer, material och utförande är tydlig.

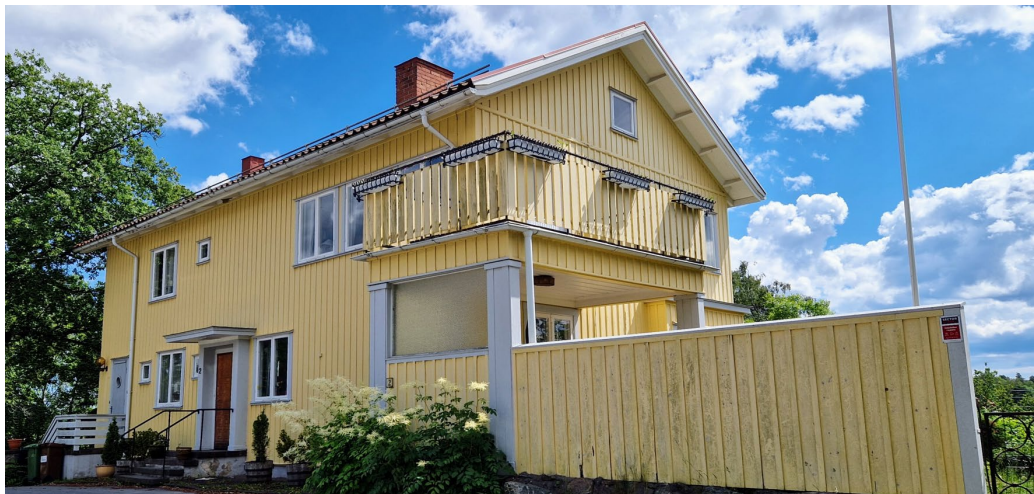
Solsidan 16 med sin sakligt rationella funktionspräglade träarkitektur med stående locklistpanel i ljus gul kulör. Den asymmetriska fasadutformningen redovisar rumsfunktionerna i enlighet med funktionalismens ideologi. Villan ritades av arkitekt John Åkerlund 1930.

I norra Islinge finns ett fåtal villor som tillhör den första, mer internationellt baserade funktionalism som slår igenom på 1930-talet. "Form follows function" är funktionsstilens stora grundidé, det vill säga att husets arkitektoniska utformning ska återspegla rumsfunktionerna rationellt och funktionellt, i samklang med optimal ljus och luftväxling. Luftiga volymer, ofta ljusa putsfasader, uppglasade hörnpartier och ett avancerat arkitektoniskt formspråk är några utmärkande drag. En av Lidingös mest utpräglad rationellt funktionalistiska villor är Solsidan 16, ritad av John Åkerlund så tidigt som 1930.

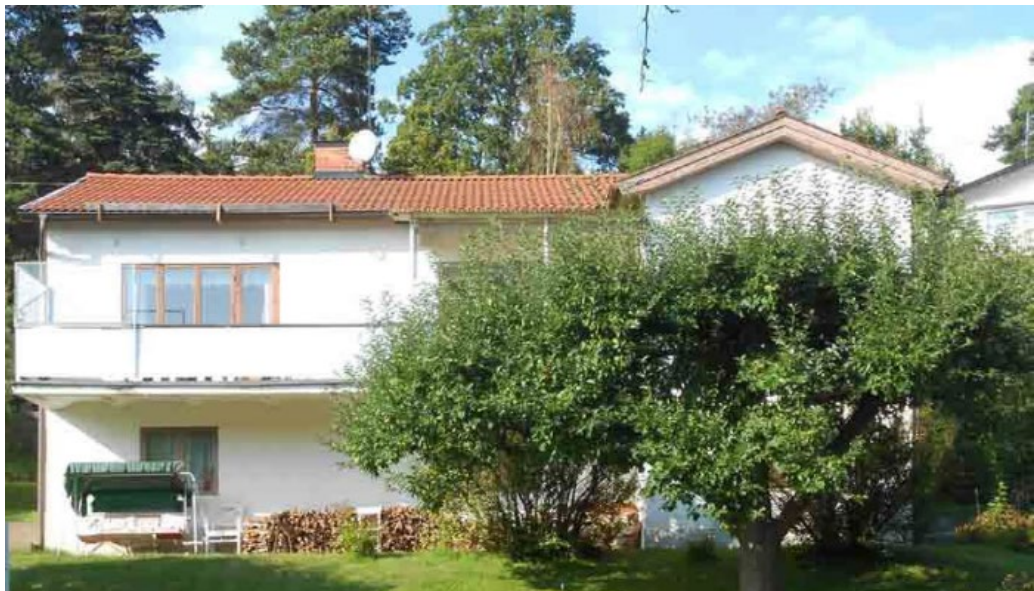
Solsidan 10 är ett BORO-hus uppförd 1935 i det som kan kallas ”folkhemsfunkis”.

Kataloghusföretag tillhandahöll både mindre villor och större som kunde anpassas individuellt efter en mer välsituerad kunds önskemål, till exempel Solsidan 10, uppförd 1935 och Solsidan 15, från 1933, båda från Borohus. De lanserade villor både i en mer avancerad funktionalism och i den mer vanliga, enklare ”folkhemsfunkisen”.

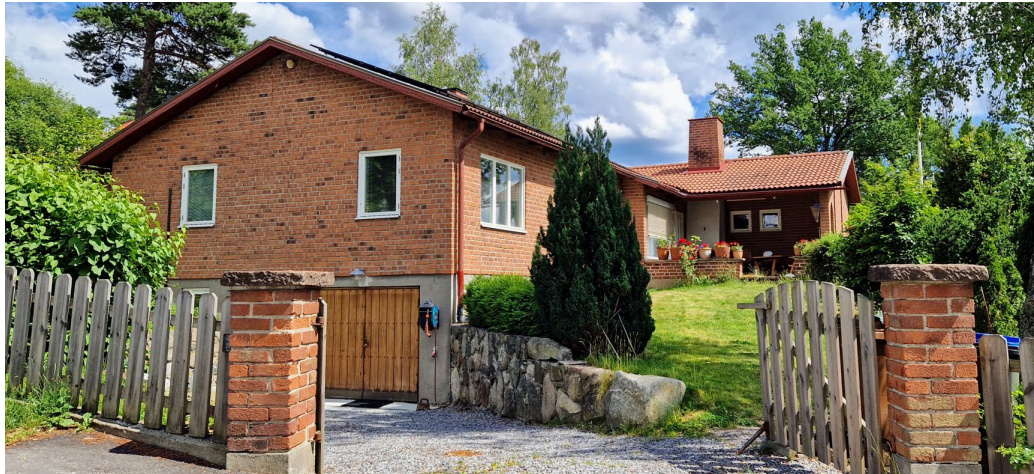
Högplatån 40 ritad av Lennart Erksammar 1949, utförd i tegel med vinkelbyggd huskropp.

I området finns även exempel på villor från övergången 1940–1950-tal där efterkrigstidens modernism slår igenom. Ofta är det enplansvillor med tegelfasader under tegeltäckta flacka sadeltak, ibland med vinkelbyggda eller sidförskjutna byggnadskroppar. Inte sällan finns drag av ett klassicerande formspråk i detaljer som portalomfattningar, gesimser och små frontoner. Exempelvis kan nämnas villorna på Högplatån 38, 39 och 40 från 1949.
