Islinge udde

Bakgrund

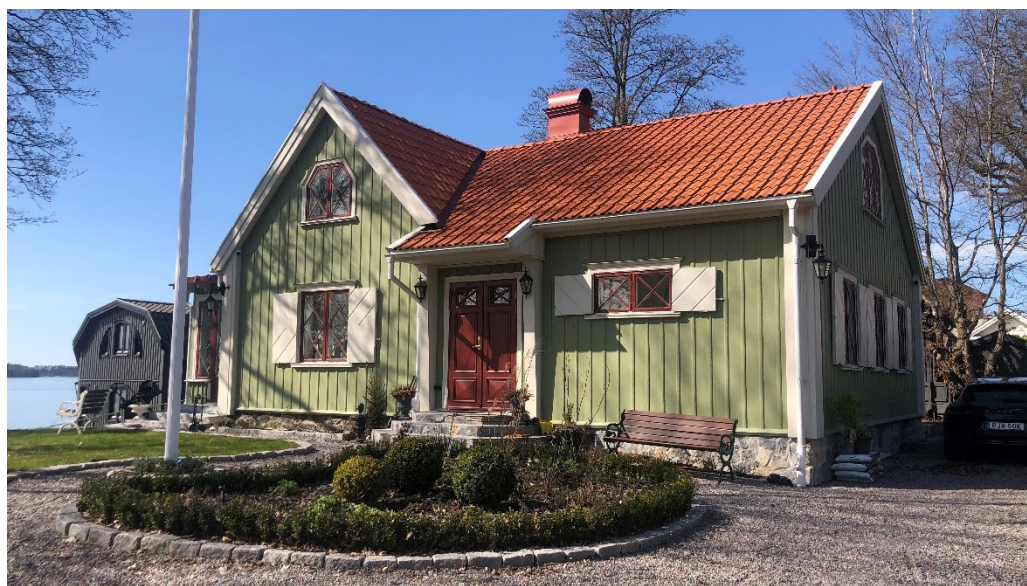
Islinge udde 11. Gamla Sjästugan lär från början ha varit en liten timrad stuga på udden. År 1925 om- och tillbyggdes stugan till villa, med Jacob Gate som arkitekt.

Bebyggelsen på Islinge udde bildar en väl sammanhållen enklav. Villorna är tätt samlade på en klippudde som sticker ut i Lilla Värtan. Skalan är intim och bebyggelsen är väl anpassad till den klippiga terrängen. Uddens äldsta byggnad är "Gamla sjöstugan" (Islinge udde 11), ett litet bostadshus från 1800-talet. Stugan byggdes om under 1920-talet efter ritningar av Jacob Gate och fick då en mer klassicerande utformning. Byggnaden ska under 1940-talet ha varit ett barnhem för krigsbarn.

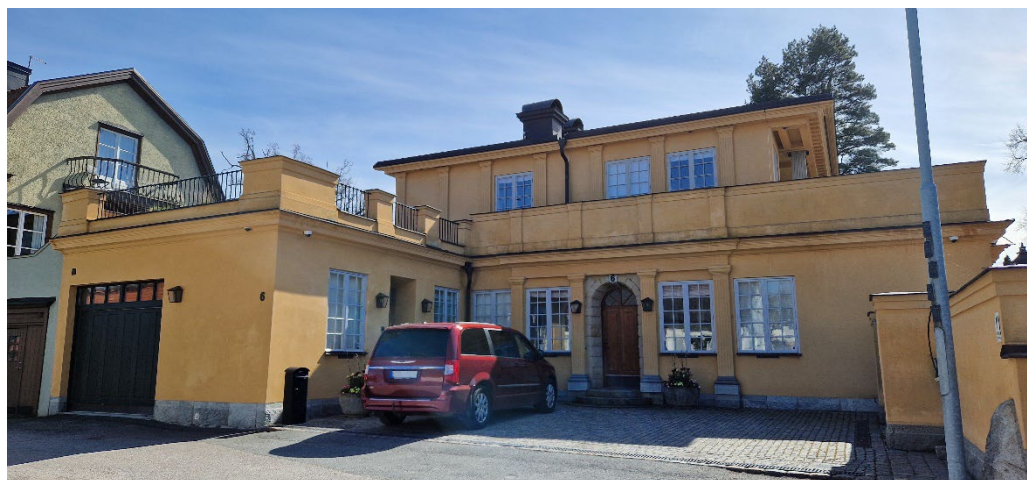
Islinge udde 6. Släta putsfasader i ljusa färger, listverk och entréportiker i klassicism karaktäriserar i regel de 1920-talspräglade villorna.

Särpräglad är Islinge udde 6 från 1925, ritat av Öhrström och Sandberg. Den är gestaltad i en tydligt klassicerande stil med referenser till italiensk och fransk arkitektur. I övrigt är det främst Jacob Gate som har ritat villorna på Islinge Udde. De har också drag av klassicism men här är det arkitektoniska uttrycket mer lågmält med referenser till svenskt 1700-tal.

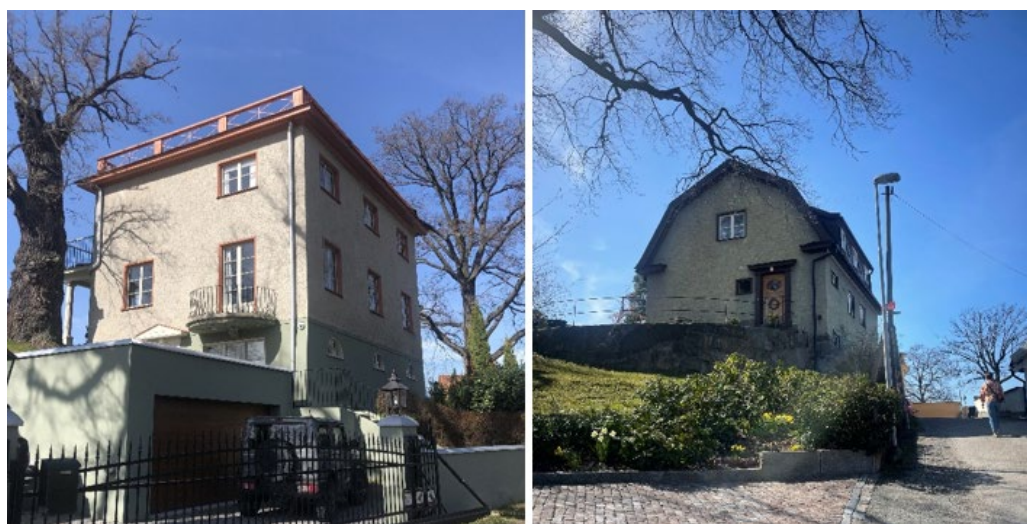
Islinge udde 4 och 5. Jacob Gate är arkitekt till båda villorna.

Jacob Gate är starkt förknippad med villabyggandet på Lidingö, främst i Lidingö Villastad (Hersby). Hans äldsta villor är gestaltade i jugend och nationalromantik. Under senare delen av hans liv är hans arkitektur hållen i en mer klassicerande stil som till exempel här på Islinge Udde. Av de villor han ritade i området är kanske Islinge Udde 4 den mest spektakulära. Den kubiska villan med hög källare är uppförd i två våningar med plantak med en låg balustrad med smidesräcke. Fasaden är spritputsad i grågrön kulör och fönstren är symmetriskt placerade. Strax intill ligger Islinge Udde 5, även den ritad av Jacob Gate men med ett betydligt mer lågmält uttryck.

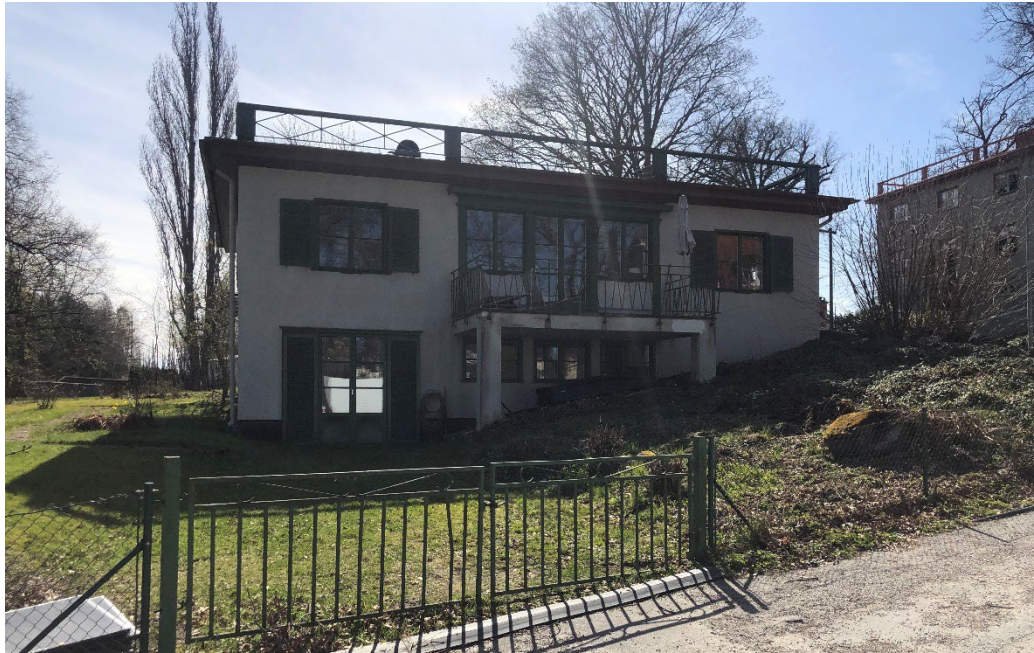
Tennisbanan 1.

Även villan inom Tennisbanan 1, av Jacob Gate, är tydligt klassicerande med plantak och låg balustrad, uppförd i ett plan i souterrain. Fönstersättningen är symmetrisk och fasaden är putsad i ljus kulör.

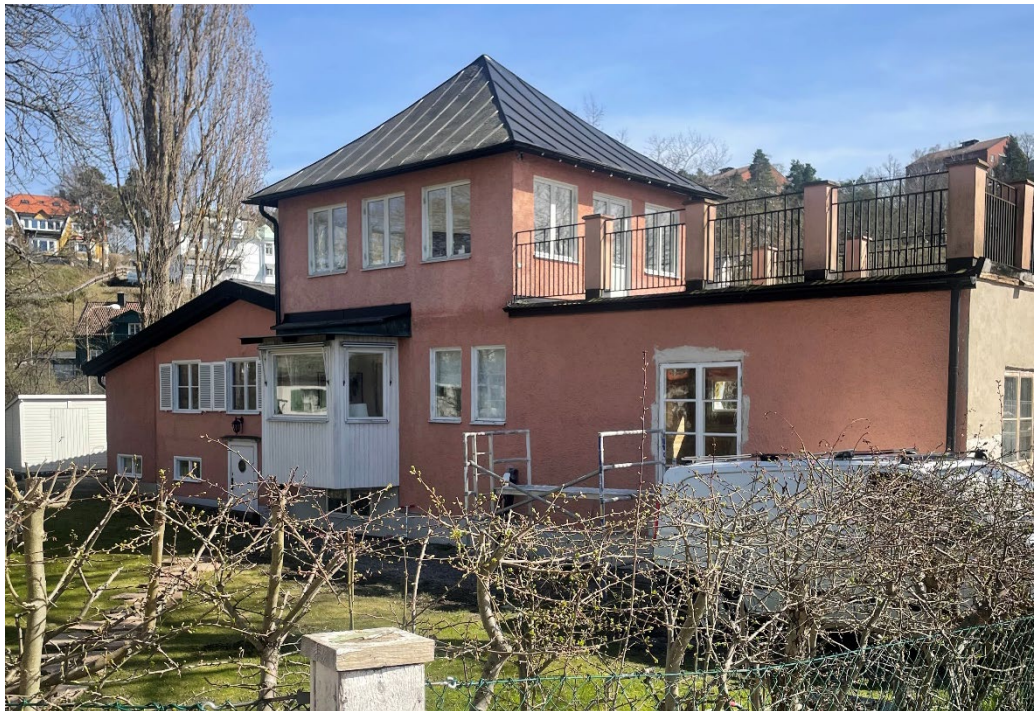
Islinge Udde 1 ritad 1935 av Jacob Gate.

Villan inom Islinge Udde 7 från 1927 har gulmålade träfasader och mansardtak. Yngst är villan inom Islinge Udde 1 uppförd 1935. De båda sistnämnda villorna är delvis om- och tillbyggda men har ännu kvar tydlig ursprunglig karaktär.

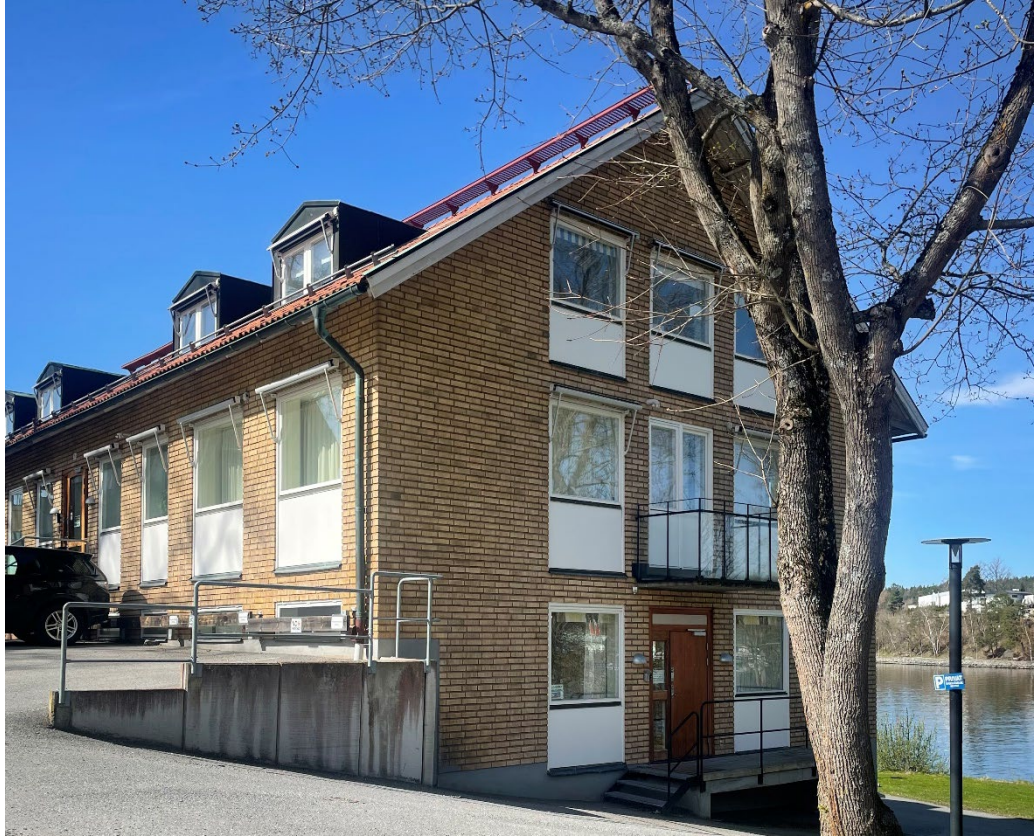
Islinge udde 9 från 1960.

Den byggnad som främst skiljer ut sig från bebyggelsemönstret är den modernistiska kontorsbyggnad i tegel som uppfördes i norr 1960 (Islinge udde 9), ritad av arkitekt Kjell Wretlind. Den samspelar väl med den lågmälda och väl

gestaltade 1920-talsmiljön. Byggnaden har givits en god terränganpassning och det eleganta modernistiska formspråket harmoniserar med de äldre husen.
