## Duvholmen

### Bakgrund

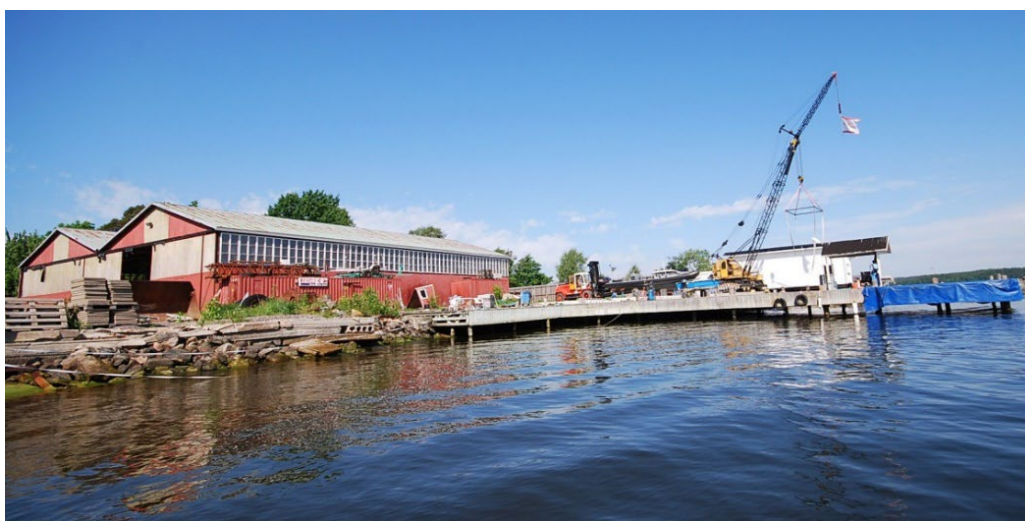
Duvholmens varv med den karaktäristiska båthallen med sina stora spröjsade ljusinsläpp längs takfoten.

I nordost ligger Duvholmens varv (Lidingö 6:122) med ursprung från tidigt 1900-tal. Likt de andra små båtvarven på Lidingö har byggnaderna kontinuerligt moderniserats och byggts ut eller helt förnyats. Framför allt är det den aktiva levande varvsnäringsen som ger stort kulturhistoriskt värde och karaktär åt varvsmiljön. Här finns även den karaktärsfulla låga bebyggelse i trä och plåt som oavsett ålder kännetecknar de små varven, med båthall, båtskjul, slip, kontor, kran, bryggor med flera funktioner. Exempelvis båthallen med sina dubbla tak och längsgående ljusinsläpp samt typiska inre konstruktion är en god representant för denna typ av maritim industribebyggelse.

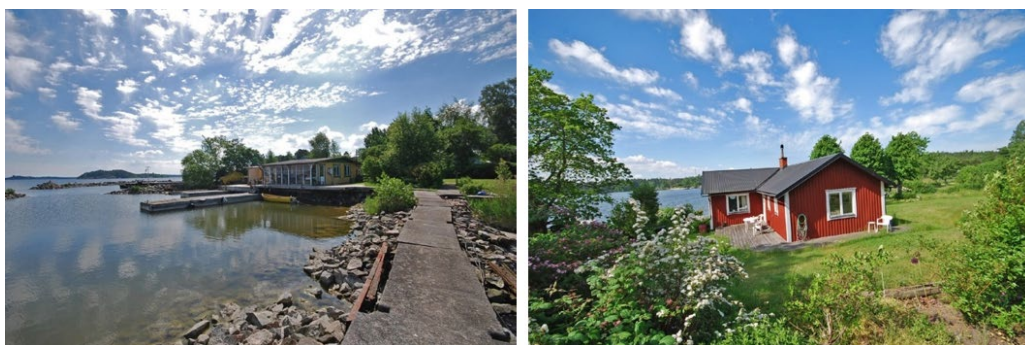
Vy från Duvholmens norra del. På Duvholmen finns några f.d. små fritidshus. Flera har det gemensamt att de är småskaliga med faluröd eller ljusmålad panel och har blivit till- och utbyggda efterhand.

Här finns också någon äldre stuga samt några fritidshus från 1900-talet som från början var mycket små, men senare blivit utbyggda. Några har om- eller nybyggt till mer ordinarie bostadshus. Generellt är den här mer småskaliga bebyggelsen väl samlad samt har faluröd eller ljusmålad träpanelad fasad och sadeltak med plåt eller papp.

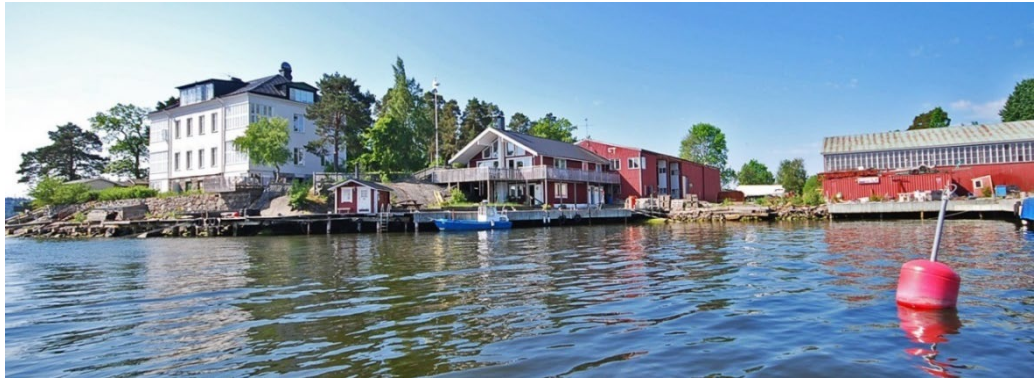
Duvholmens varv och Lidingö 6:129 med Stenvillan från 1890-talet.

Flera tomter har bryggor av trä men sommarvillorna har främst gjutna betongbryggor från 1900-talets början. Även små rösade stenbryggor förekommer. Vid sommarvillan Stenvillan, intill varvet finns en större brygg- och trappanläggning med karaktäristisk utformning. Stensatta eller rösade strandskoningar förekommer på flera ställen.

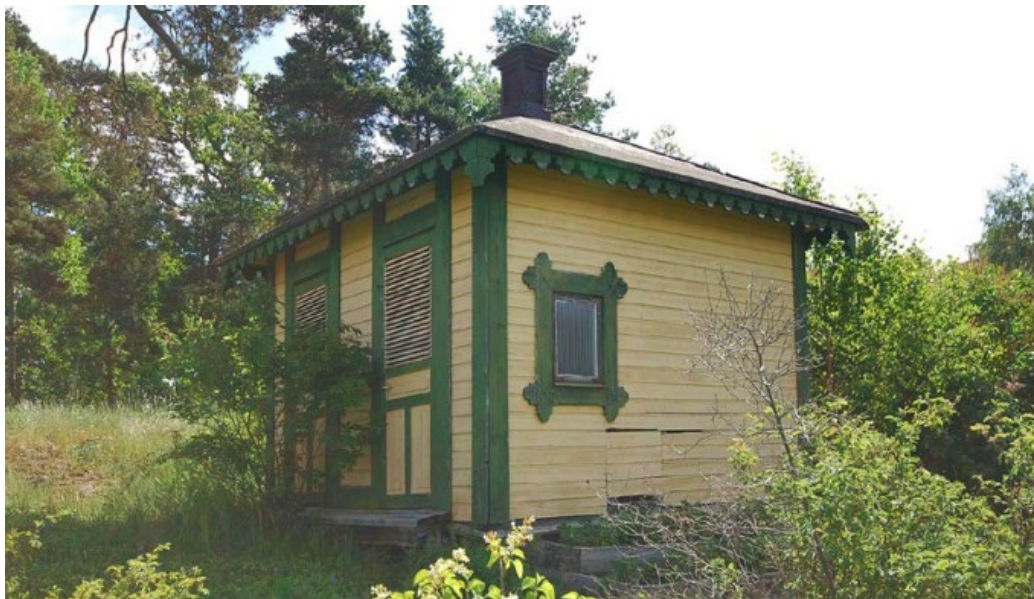
Lidingö 6:71. På ängen mitt inne på ön står detta välbevarade dass i tidstypisk panelarkitektur från sent 1800-tal.

Vid den centrala stigen inne på ön står ett mycket välbevarat utedass från sent 1800-tal (Lidingö 6:71) som varit knutet till någon av sommarvillorna. Byggnaden har gulmålad liggande spåntad panel, grönmålade spröjsade fönster, dörrar och rikligt utsirade snickerier. Den täcks av ett tälttak med rödmålad ståndfalsad skivplåt samt en tidstypisk ventilationshuv. Dasset är en karaktäristisk nyttobyggnad som speglar en förfluten tid och är av stort kulturhistoriskt värde.

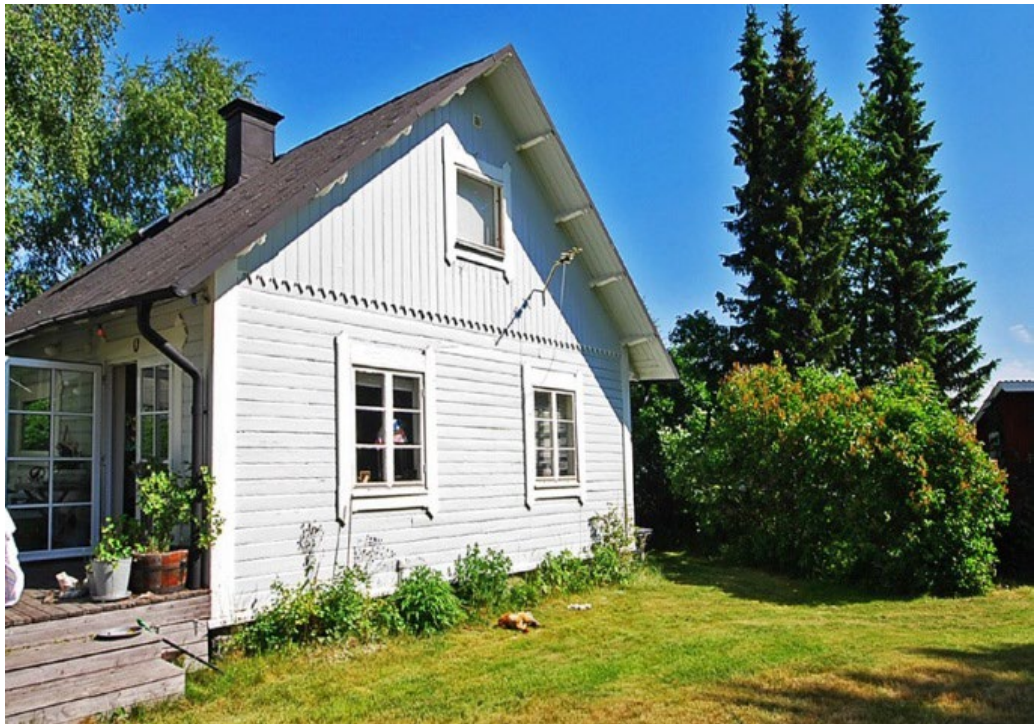
Lidingö 6:72 är en liten sommarvilla troligen från 1890–1900.

Lidingö 6:72 är en liten sommarvilla troligen från 1890–1900. Villan har renoverats i senare tid men, har fortfarande en karaktäristisk exteriör med bland annat spåntad panelfasad på växlande ledd och sadeltak med stort taksprång och täckning av ståndfalsad skivplåt.

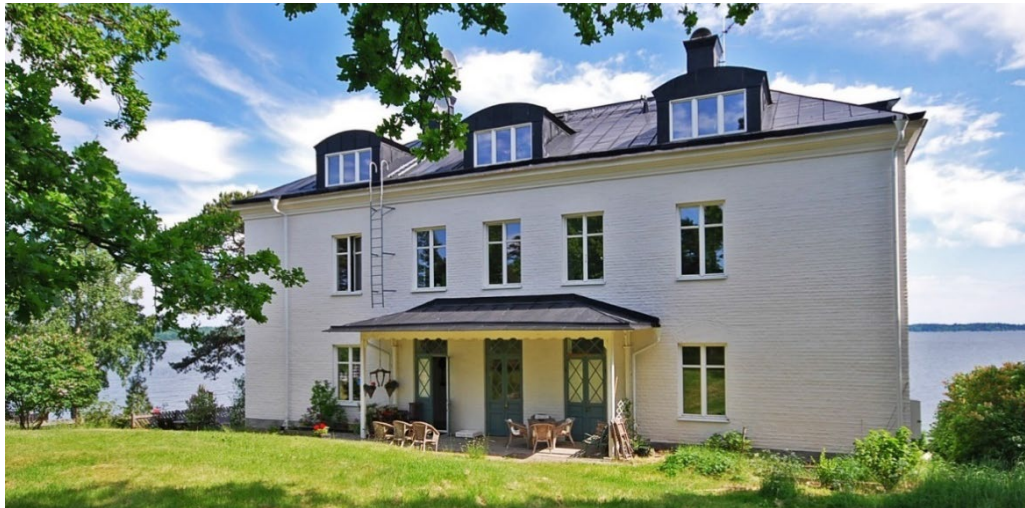
Den stora vita Stenvillan vid varvet. Entréfasad.

Stenvillan vid varvet (Lidingö 6:129) uppfördes som sommarvilla troligen på 1890-talet och inreddes med fyra lägenheter. Villan är uppförd i tegel i två våningar med vind med vita kalkslammade fasader under ett lätt svängt sadeltak med svart ståndfalsad skivplåt. Det omsorgsfullt utformade entrépartiet med öppen veranda och glasade spröjsade dörrar är också ursprungligt. På senare år har flera fönster och sjösidans stora dubbla glasverandor blivit utbytta mot nyare fönstertyper. I övrigt är exteriören välbevarad. Interiören är välbevarad från 1890-talet inklusive planlösning, fyllningsdörrar, snickerier, stuckmedaljonger, polykroma kakelugnar och takmålningar. Den imponerande villan har ett monumentalt läge vid sjön nära

varvet, med murade terrasser och en stor gjuten betongbrygga från 1900-talets början nedanför.

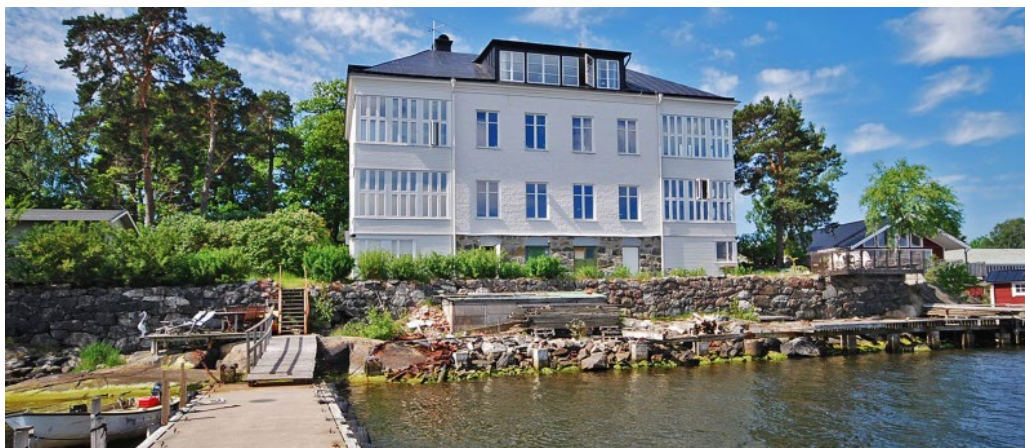
Stenvillan, fasad mot vattnet.
